TRIBUNALE DI BRESCIA

CONCORDATO PREVENTIVO N. 13/2022

CONSIDERAZIONI IN MERITO AI BENI IMMOBILI

A - CAPANNONE PRODUTTIVO CON UFFICI E APPARTAMENTO CUSTODE SITO IN VIA FUSLINE 36 A PALAZZOLO SULL'OGGIO (foglio 30 mapp. 103 sub 14 e 15)

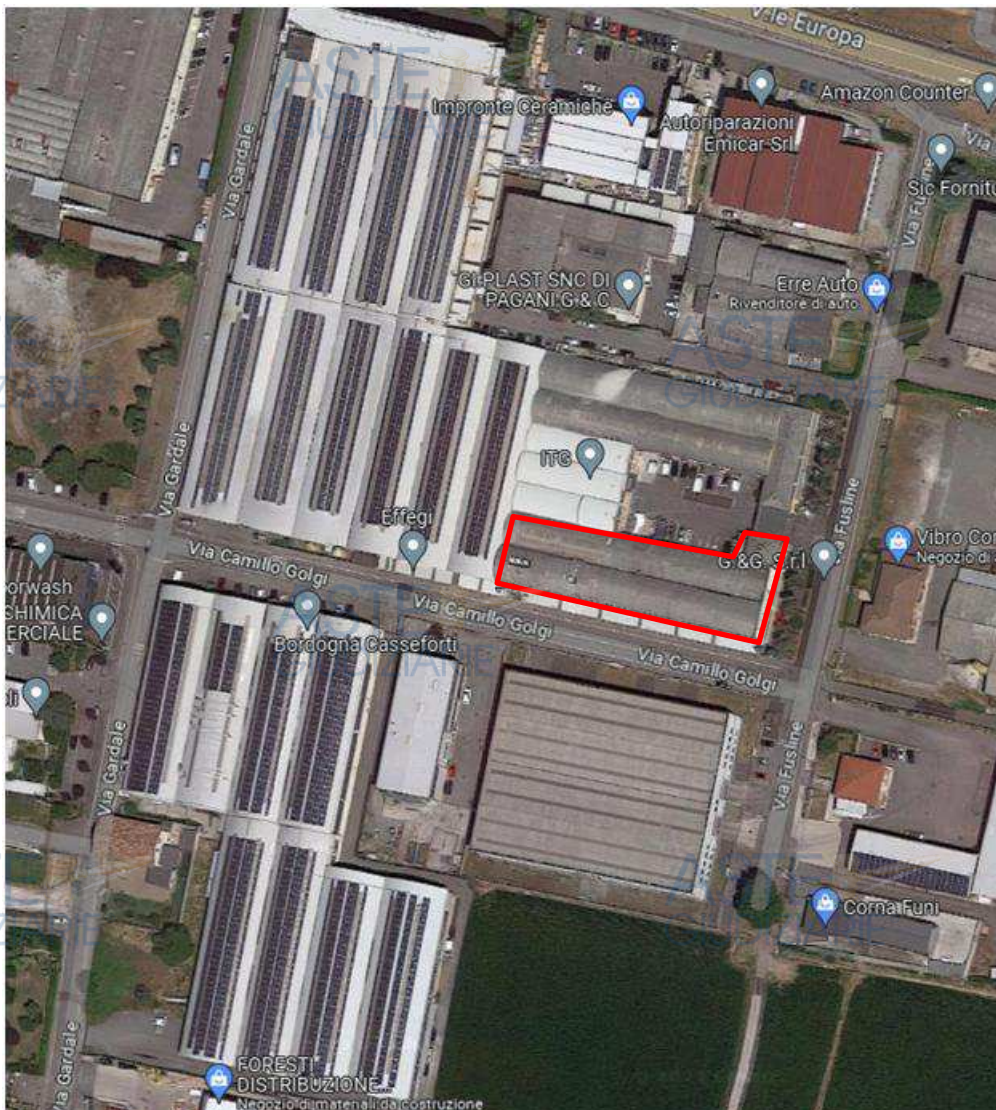
Si tratta di un capannone produttivo completato da uffici e appartamento custode sito nella zona industriale posta a sud del centro abitato del Comune di Palazzolo sull'Oglio in via Fusline.

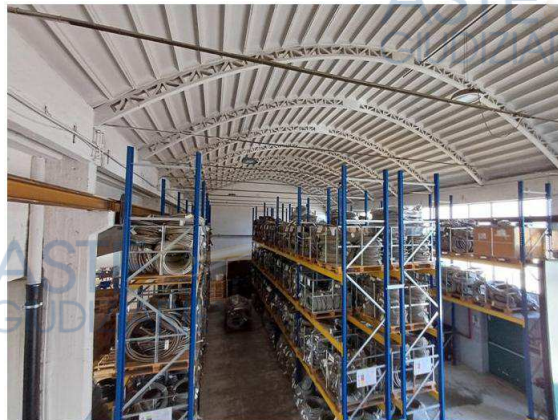
Il capannone produttivo ha accesso carraio e pedonale su via Fusline ed è costituito da n. 2 campate con copertura a volta con manto in lastre ondulate di eternit contenente amianto.

Le finiture interne sono caratterizzate da pavimento in battuto di cemento, impianto elettrico e soffitto a volta.

- la copertura del fabbricato presenta lastre ondulate in eternit contenente amianto;

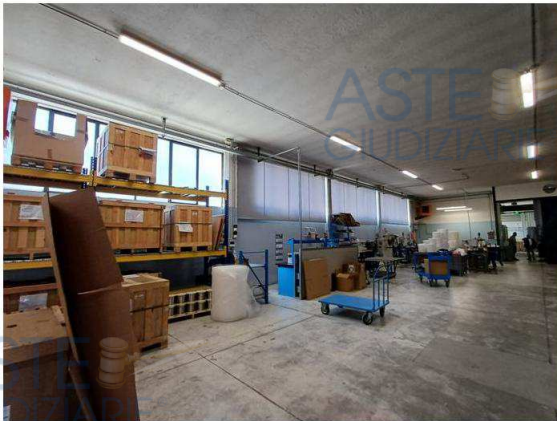
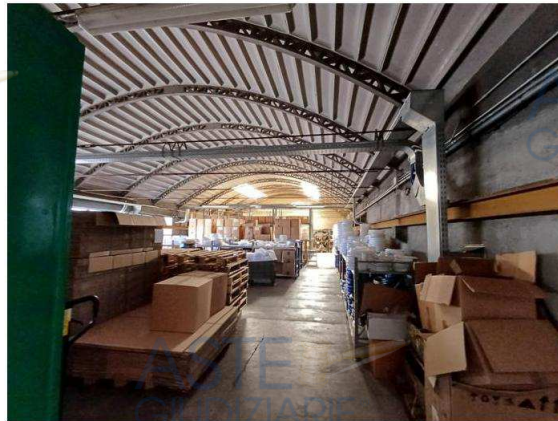
La superficie complessiva del capannone è pari a circa mq 5.700 (letta in scala sulle planimetrie catastali) suddivisa in:

- sub 15 circa mq 1.390 a piano terra adibiti a reparti produttivi;
- sub 15 circa mq 1.040 al piano primo adibiti a magazzino e deposito accessibili mediante scale interne e montacarichi.

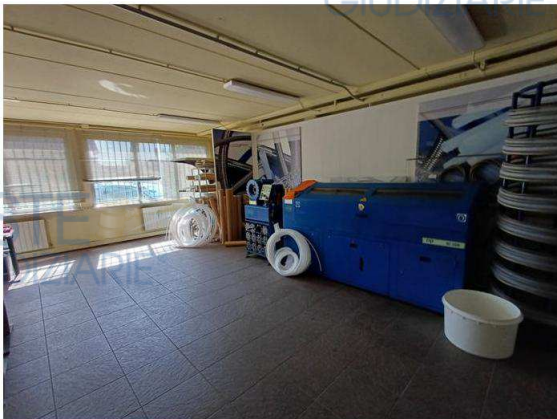
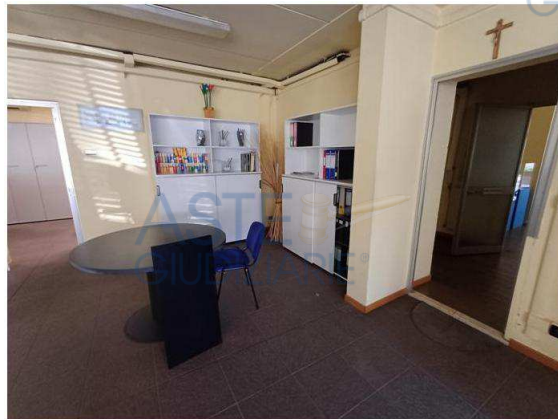
- sub 15: uffici, centrale termica e locale esposizione di circa mq 320 caratterizzati da pavimenti in ceramica;

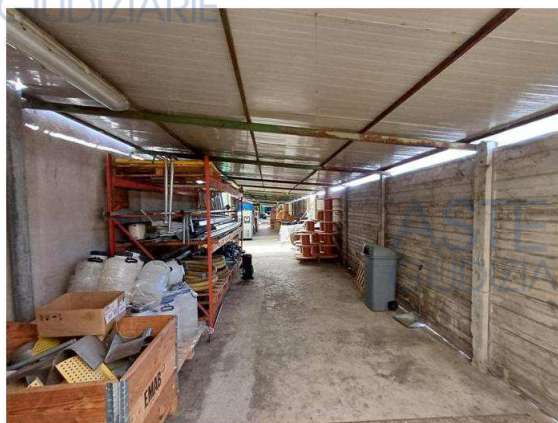
- sub 15: cortile coperto in lato sud di circa mq 320;

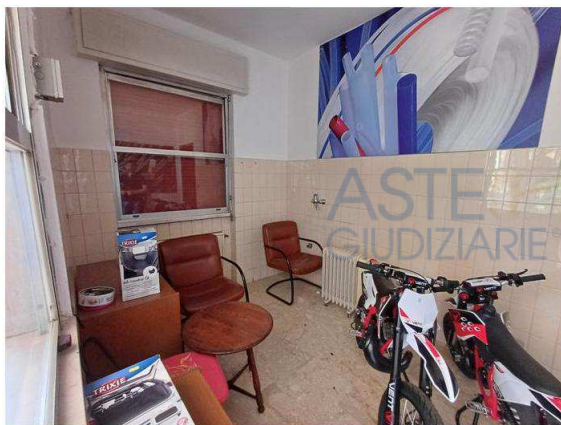
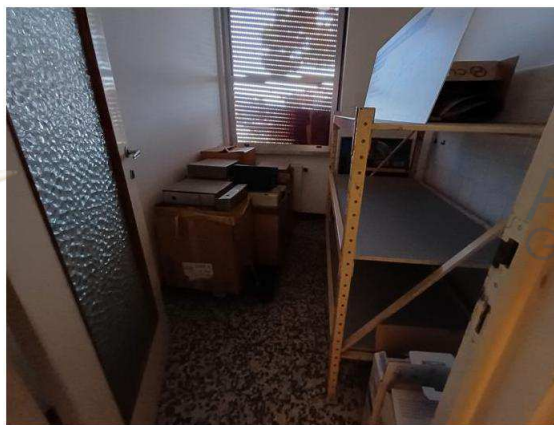
- sub 14: appartamento custode suddiviso al piano terra (circa mq 20), al piano primo (circa mq 75), terrazza al piano primo (circa mq 35) e piano interrato (circa mq 35); la superficie commerciale attribuita all'appartamento è quindi pari a circa mq 115 considerando 1/3 la superficie della terrazza e della cantina al piano interrato; le finiture interne sono caratterizzate da pavimenti in marmette e serramenti interni in legno e vetro;

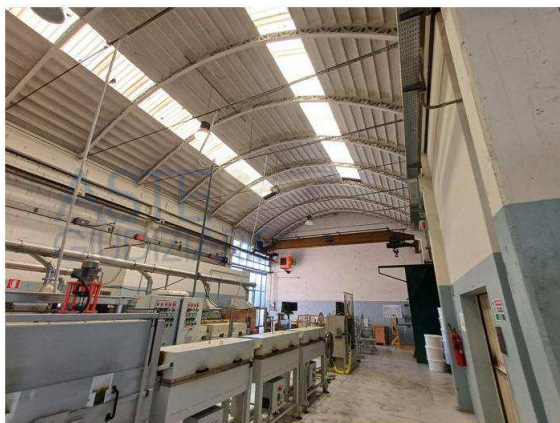
- sub 15: carroponete con capacità 4 ton.
