## FOGLIO RIEPILOGATIVO

## TRIBUNALE DI BRESCIA

ESECUZIONE IMMOBILIARE n. 381/2023

## PERIZIA DI STIMA

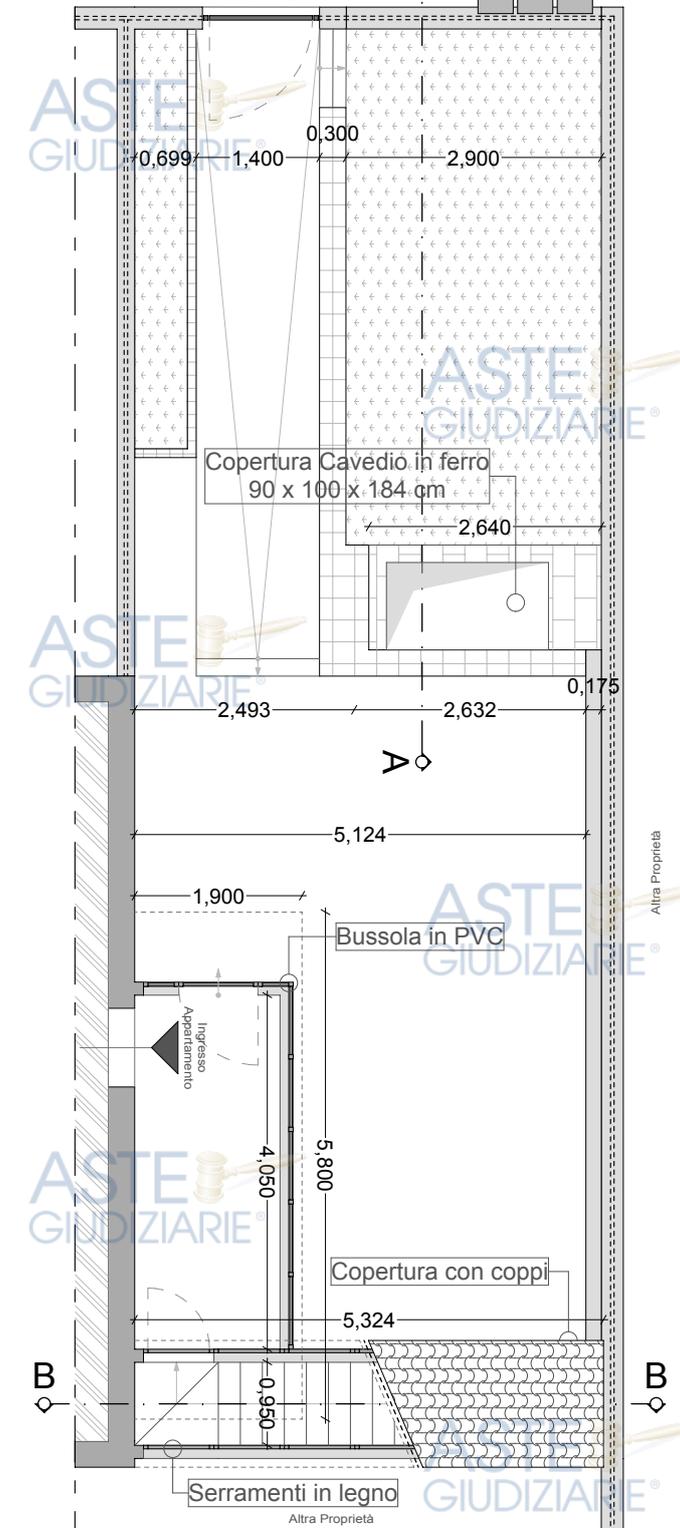
PIANO TERRA

Piano terra : esternamente all'ingresso dell'appartamento è stata realizzata una bussola con serramenti in alluminio senza autorizzazione da parte del Comune di Brandico.

**STATO DI FATTO REALE**

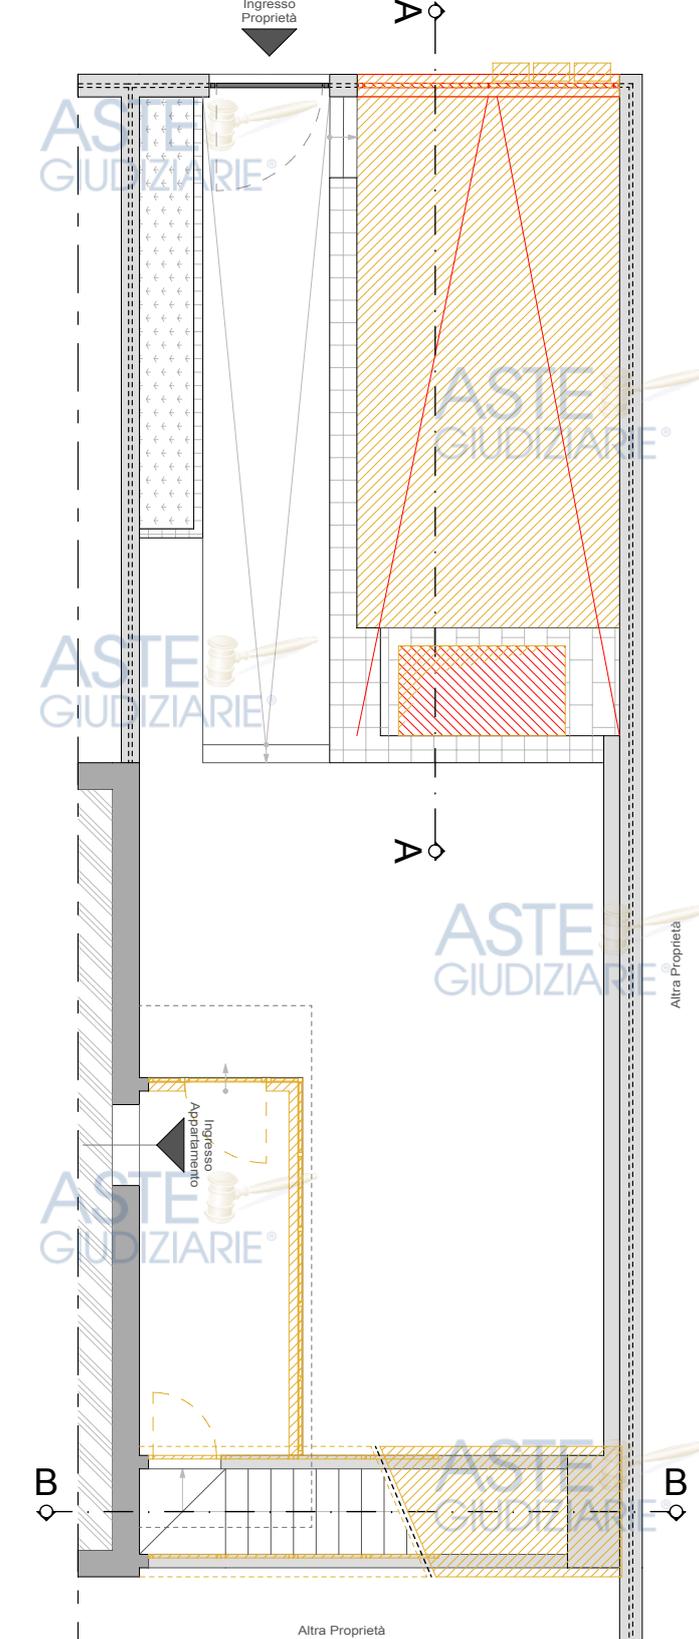
PIANO TERRA

La rampa di accesso al garage è stata coperta con terreno, quindi eliminati il passo carraio e basculante per ingresso all'autorimessa.

**La tettoia della scala che porta al garage e la bussola d'ingresso non rispettano le distanze minime dai confini, secondo le normative vigenti e quindi non possono essere sanabili.**

COMPARATIVA (GIALLI - ROSSI)

**Si allega computo metrico relativo al ripristino delle funzionalità dei beni , rispettando gli elaborati grafici autorizzati dal Comune di Brandico.**

**Il ripristino dell'immobile secondo le indicazioni rilasciate dagli atti autorizzativi è stato computato sulla base di un rilievo in loco per un importo di circa € 20.199,00 . Non sono stati eseguiti saggi per determinare le effettive quote del terrapieno, pertanto il computo metrico estimativo può subire delle variazioni.**

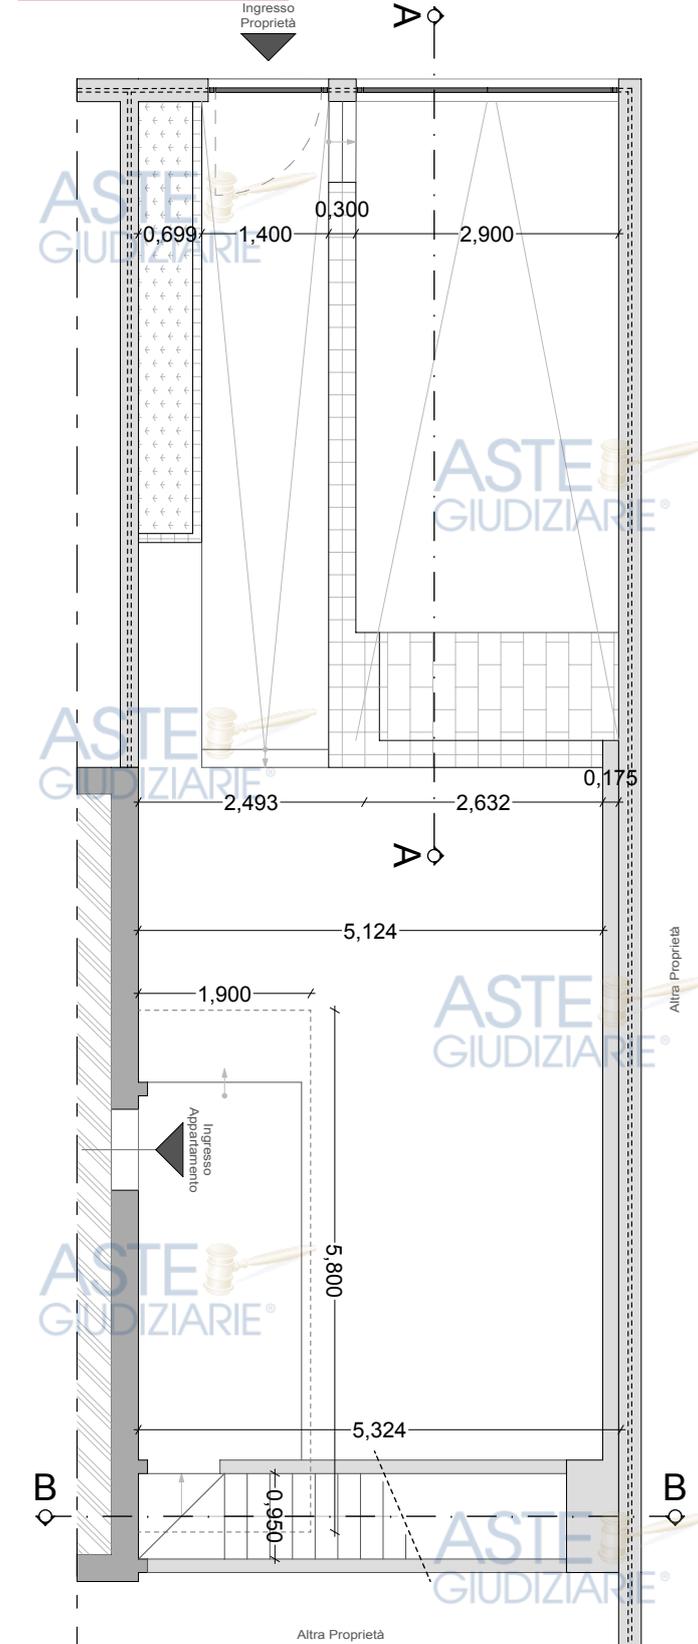
PIANO TERRA

**STATO CONCESSIONATO**

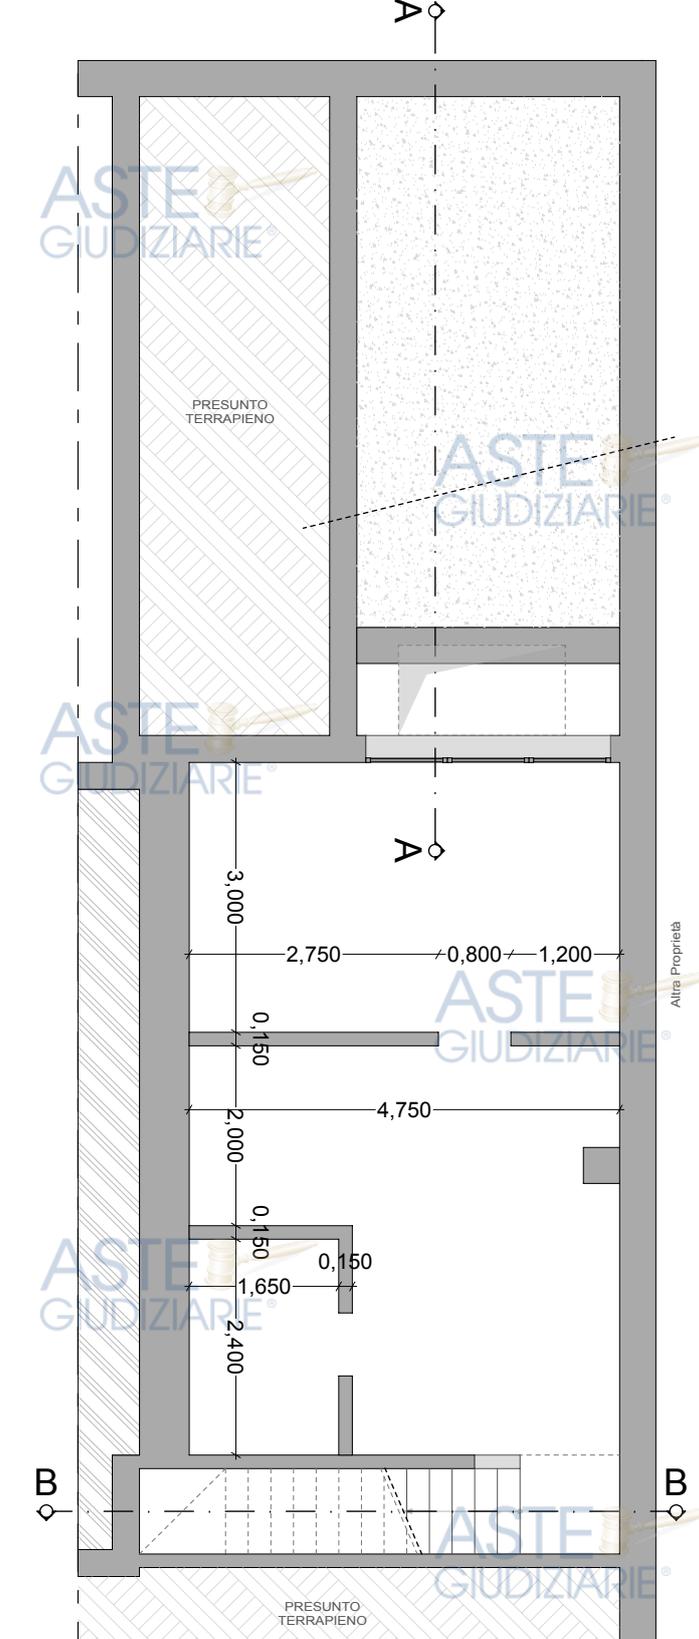
PIANO SEMINTERRATO  
**STATO DI FATTO REALE**

**Durante il primo sopralluogo, avvenuto in data 05/05/2024, si è constatato che il garage è stato adibito ad uso abitativo. L'accesso dall'esterno è stato chiuso in muratura e finestrato, sono state create delle tramezze per formazione di wc , sono presenti dei letti e mobili per uso cucina. Inoltre è presente una stufa . Le condizioni igieniche sono altamente precarie ed inoltre la stufa collegata in modo provvisorio con canna fumaria è pericolosa . Nel secondo sopralluogo, avvenuto in data 20/09/2024 , per verifiche misure, si è constatato che non c'era permanenza di persone.**

**piano seminterrato** : è stato chiuso l'accesso dall'esterno al garage , sono state realizzate tramezze e impianti non a norma. E' stato realizzato un bagno, allestito una cucina e l'ambiente verrebbe riscaldato con una stufa non a norma. I locali sono alti 2,18 mt mentre sulla concessione edilizia e sulla scheda catastale sono dichiarati 2,40 mt.

Non ci sono i requisiti richiesti dalle norme igienico -edilizie.

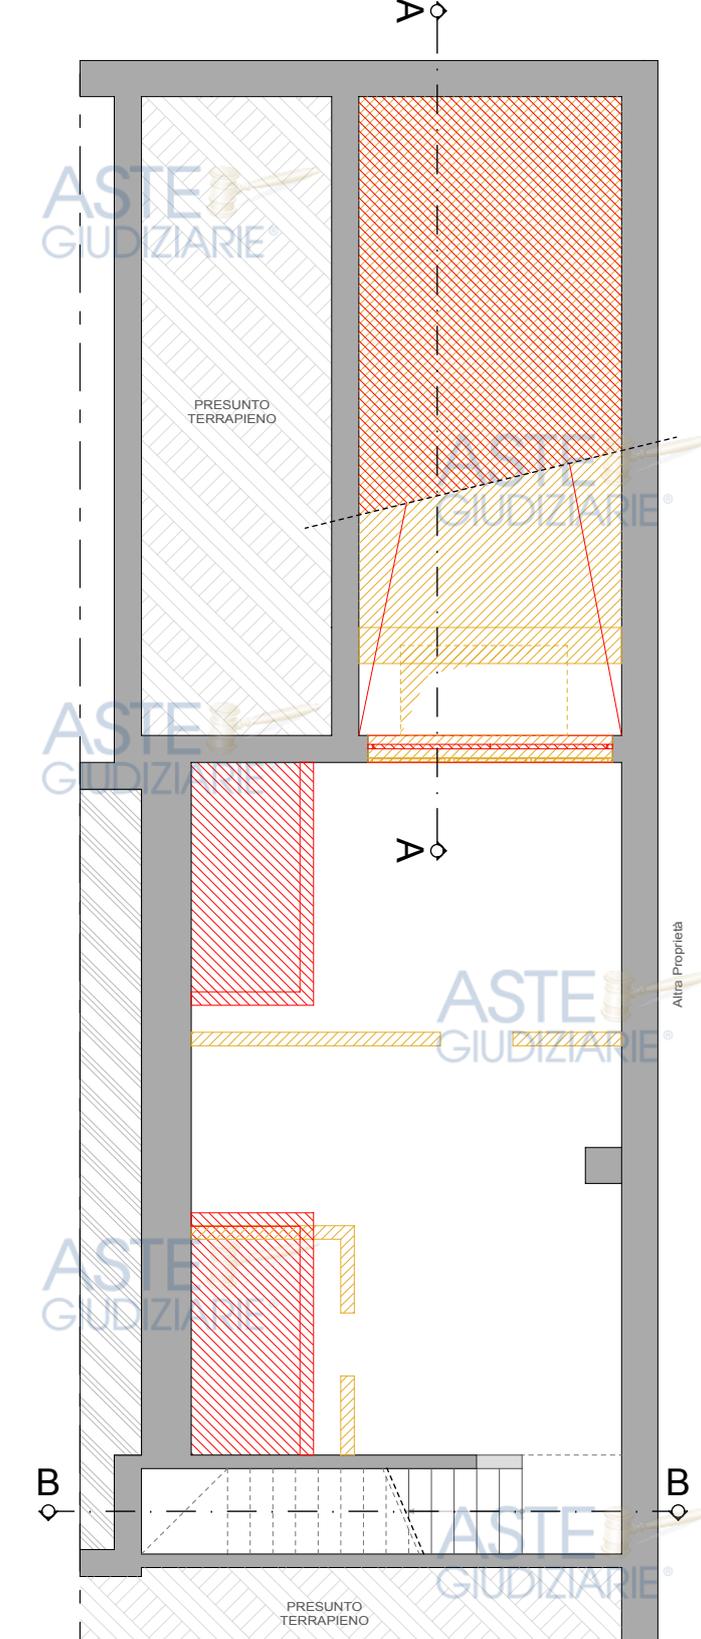
PIANO SEMINTERRATO  
**COMPARATIVA (GIALLI - ROSSI)**

La scala che collega il seminterrato all'area esterna a quota ingresso appartamento , cioè piano terra , è stata coperta con tettoia in coppi e chiusa con serramenti in legno. La copertura NON è autorizzata ed è un aumento di volume non concesso dal Comune di Brandico.
