# RAPPORTO DI VALUTAZIONE

## TRIBUNALE DI BRESCIA

Esecuzione Immobiliare n. 12/2013

Lotto	1/1
Ubicazione:	Comune di Montichiari (Bs)
Identificativi catastali:	Sez. Urb. NCT, Fg. 58, p.IIa n. 434, sub. 13, cat. A/2 Sez. Urb. NCT, Fg. 58, p.IIa n. 434, sub. 15, cat. F/5 Sez. Urb. NCT, Fg. 58, p.IIa n. 433, sub. 11, cat. C/6 Sez. Urb. NCT, Fg. 58, p.IIa n. 440, sub. 14, cat. C/6
Quota di proprietà:	1/2 + 1/2 sub. 14 e 15 - 1/1 sub. 11 e 13
Diritto di proprietà:	Piena
Divisibilità dell'immobile:	No
Più probabile valore in libero mercato:	217.438,88 €
<b>Più probabile valore di mercato in condizioni di vendita forzata (valore base d'asta):</b>	<b>183.000,00 €</b>
Giudizio sintetico sulla commerciabilità dell'immobile:	BUONA
Audit documentale e Due Diligence	<input type="checkbox"/> Conformità edilizia <input type="checkbox"/> Conformità catastale <input checked="" type="checkbox"/> Conformità titolarità
Formalità e vincoli rilevati opponibili all'acquirente	<input checked="" type="checkbox"/> Immobile occupato <input checked="" type="checkbox"/> Spese condominiali arretrate <input checked="" type="checkbox"/> Servitù, vincoli, oneri, pesi, gravami <input type="checkbox"/> Vincoli urb

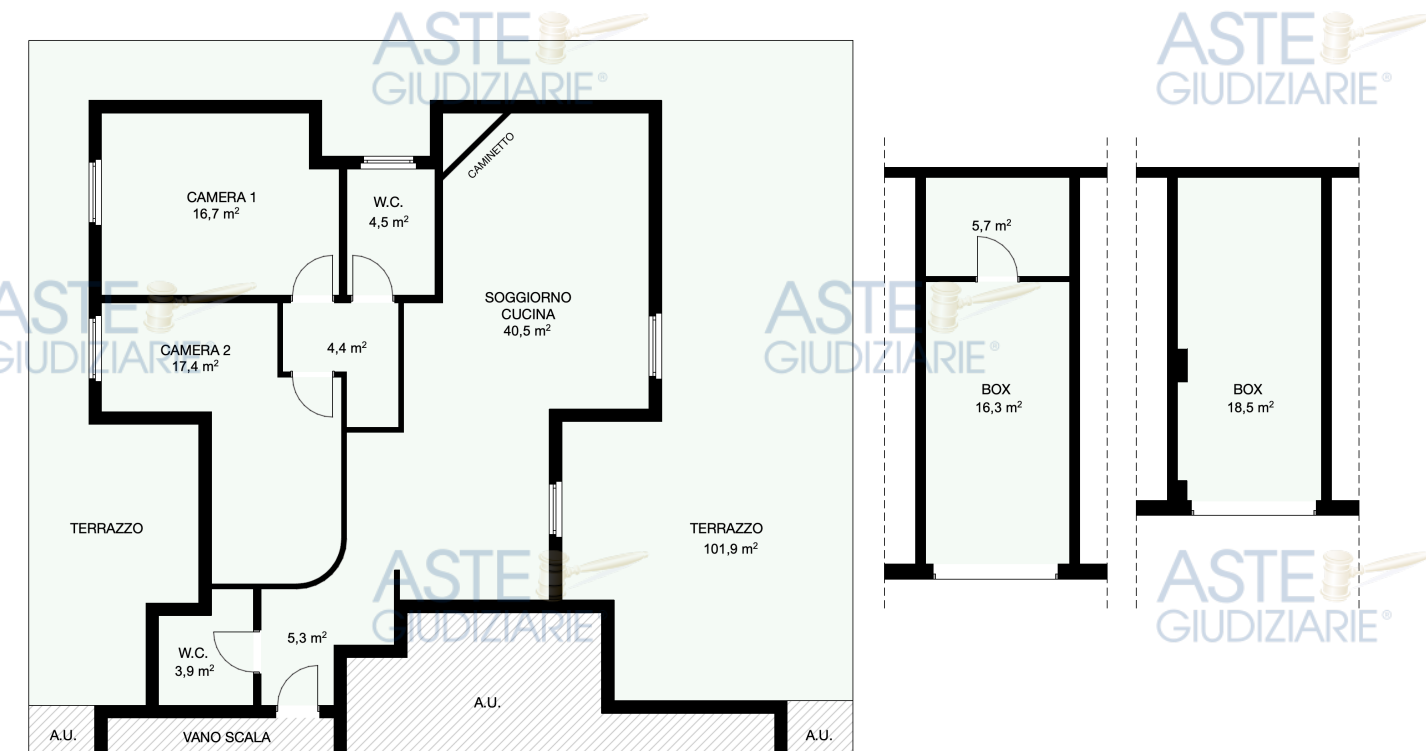
PARTI NON RISULTANTI DA RILIEVO, MA PRESENTI NELLE PLANIMETRIE CATASTALI E NELLE PRATICHE AUTORIZZATIVE  
 PARTI RILEVATE MA NON PRESENTI NELLE PLANIMETRIE CATASTALI E NELLE PRATICHE AUTORIZZATIVE

**PIANO PRIMO:**

Ingresso	5,3 mq
Zona giorno/cucina	40,5 mq
Disimpegno	4,4 mq
Camera 1	16,7 mq
Camera 2	17,4 mq
W.C.	4,5 mq
W.C. lavanderia	3,9 mq
Terrazzo	101,9 mq

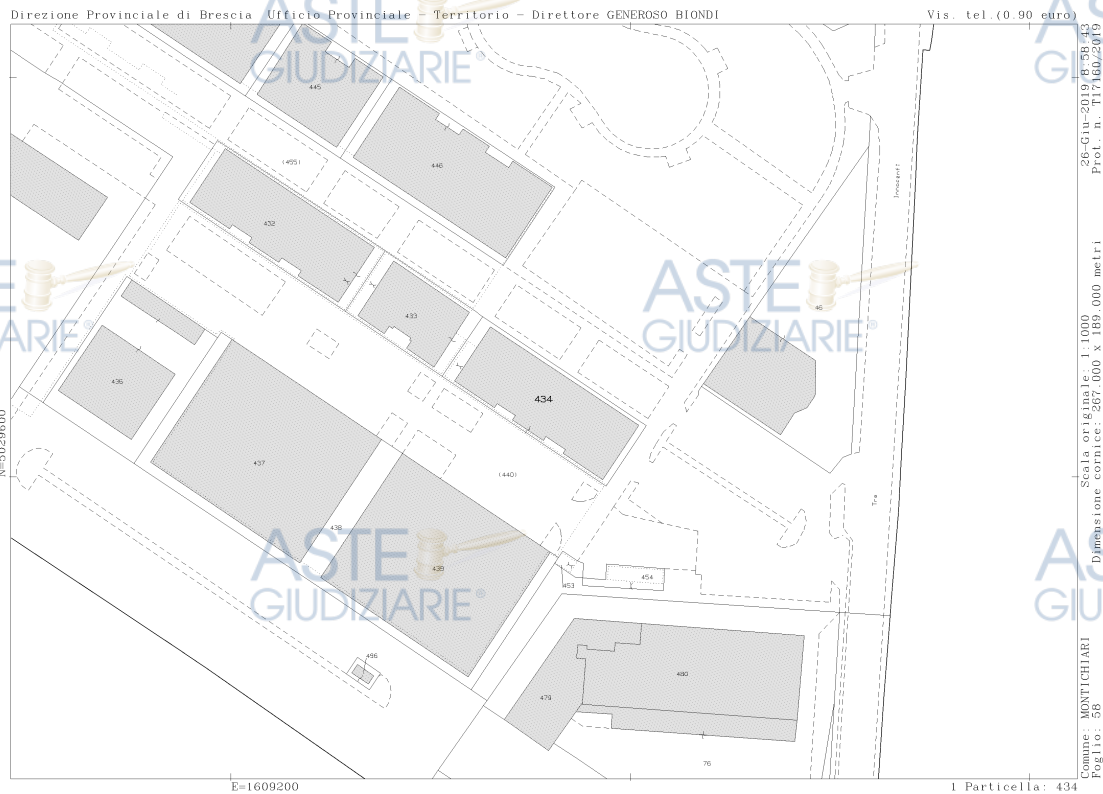
Si allegano l'estratto mappa e le planimetrie catastali di tutti i subalterni interessati.

Dalle verifiche effettuate emerge che la planimetria catastale attualmente depositata non risulta conforme allo stato di fatto rilevato in sede di sopralluogo. Si ritiene pertanto necessario procedere all'aggiornamento planimetrico, da eseguirsi a cura di un tecnico abilitato incaricato dall'avente titolo. Il costo dell'adempimento è stimabile, in via orientativa, in circa € 500,00.
