# RAPPORTO DI VALUTAZIONE

## TRIBUNALE DI BRESCIA

Esecuzione Immobiliare n. 1395/2013

Descrizione sintetica	<b>Fabbricato residenziale su tre piani costituito da n.11 unità cat.A2</b>
Ubicazione	<b>via Lavagnone n.4, Lonato del Garda (Bs)</b>
Identificativi catastali	<b>Foglio 48 - mapp.85 - subb.1,2,3,4,5,6,7,8,14,15,16</b>
Quota di proprietà	<b>Intera proprietà</b>
Diritto di proprietà	<b>Piena proprietà</b>
Divisibilità dell'immobile	<b>Immobile divisibile</b>
Più probabile valore in libero mercato	<b>Euro 515.000,00</b>
Più probabile valore di vendita forzata (valore base d'asta)	<b>Euro 386.250,00</b>
"Giudizio" sintetico sulla commerciabilità dell'immobile	<b>Discreta commerciabilità</b>

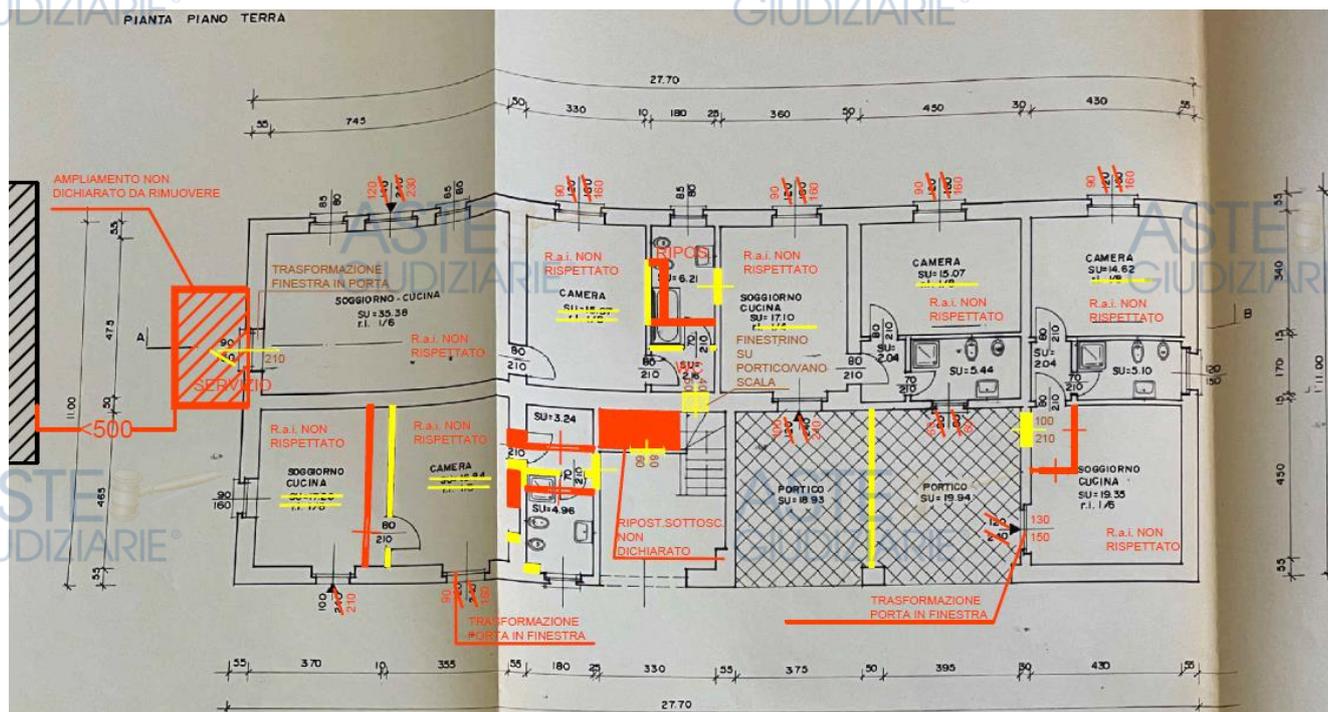
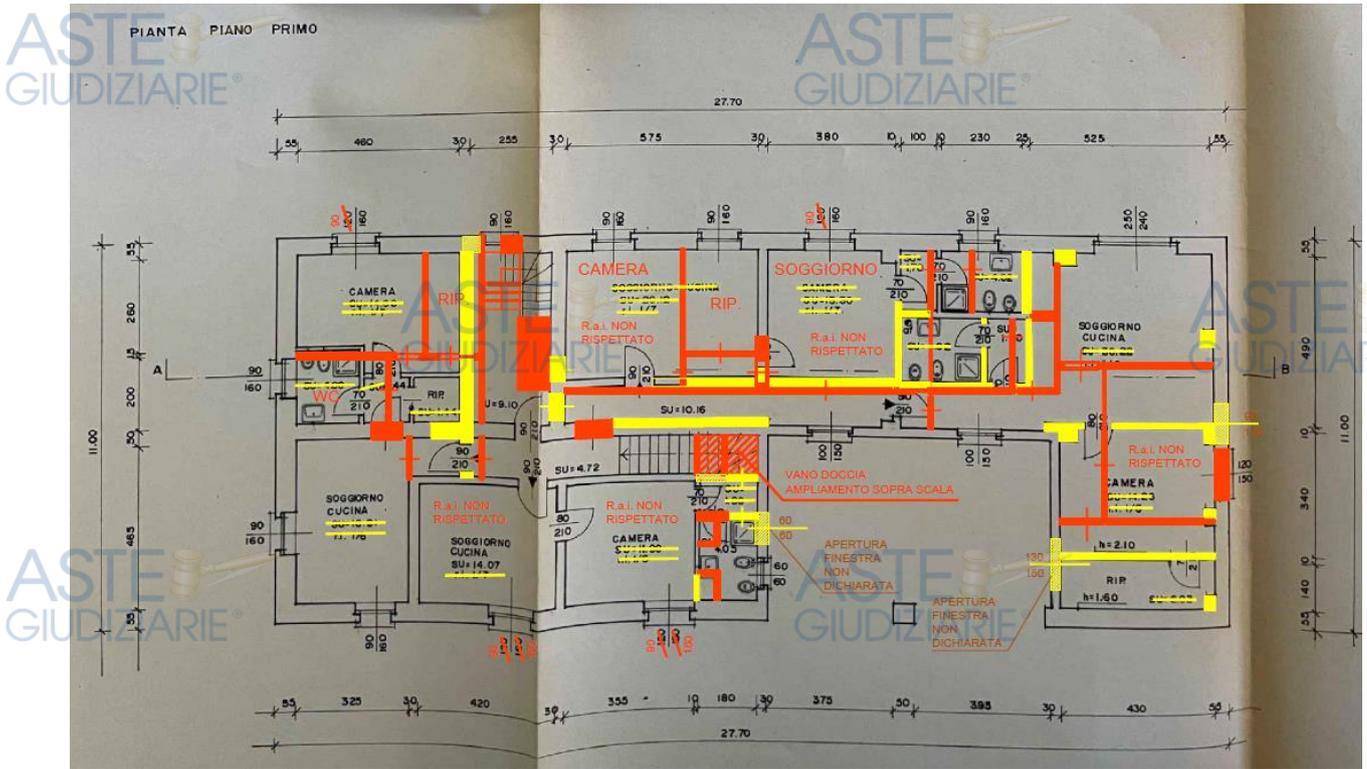
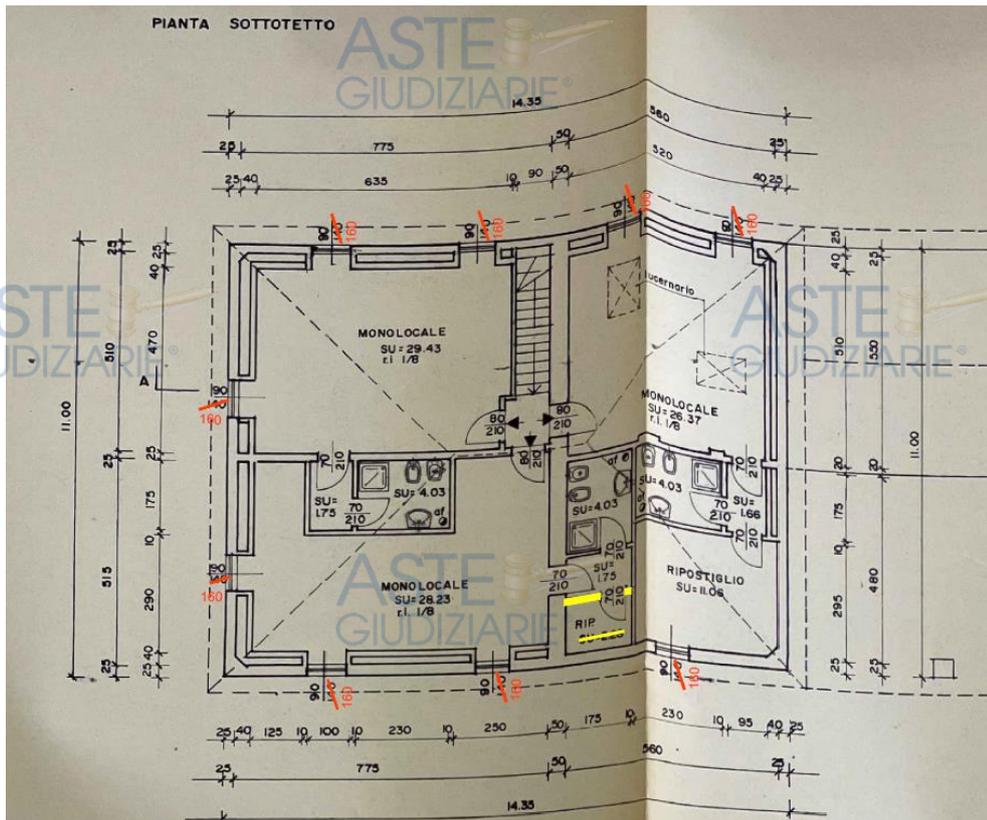
1. **Mancata demolizione del locale bagno a piano terra (sub.1).** Demolizione acconsentita ma non effettuata. Ad oggi il locale non rispetta le distanze dal fabbricato prospiciente e ricade su altra proprietà (sub.10). **Tale porzione andrà demolita e non è sanabile**

2. **Realizzazione di nuovi locali wc sottoscala al piano primo (sub.7), ampliamento bagno sopra scala (sub.6), realizzazione di locale ripostiglio sottoscala (sub.2).** **Tali abusi sono sanabili, rappresentano un aumento di superficie utile delle unità residenziale e sono soggetti a un'oblazione per sanatoria tramite accertamento di conformità pari al doppio del costo di costruzione (comma 5b - art.36bis - D.P.R. 380/01)**

3. **Realizzazione di nuove porte o spostamento di finestre. Abusi sanabili**
4. **Finestre e porte finestre con dimensioni realizzate diverse da quanto dichiarato. Abusi sanabili per i locali che rispettano i rapporti aero illuminanti (R.A.I.), non sanabili per le restanti aperture; in quest'ultimo caso sarà necessario modificare le aperture e i serramenti al fine di rispettare i rapporti aero illuminanti (R.A.I.)**

5. **Diversa distribuzione interna dei subalterni, con spostamento di tramezze o modifica di aperture interne. Abusi sanabili**
6. **Altezza minima interna del sottotetto maggiore di quanto dichiarato nelle pratiche urbanistiche (1,90 m anziché 1,65). Abusi sanabili**

**X** No, per quanto riguarda l'abuso n.1, che andrà quindi demolito, e nei casi indicati nell'abuso tipo 4, dove andranno modificati i serramenti

**X** Si per i restanti abusi ed i costi per la pratica in sanatoria e l'oblazione sono quantificati in:

- Difformità per mancanza di segnalazione certificata di inizio attività (abusi 3 - 4 - 5)  
€ 516 Euro x 11 unità = 5676 Euro < 5.164 Euro (comma 5b - art.36bis - D.P.R. 380/01)
- Difformità per aumento di superficie utile (abusi punto 2, vedi calcolo oneri allegato alla relazione)  
€ 1433 Euro - oblazione pari al doppio del costo di costruzione + oneri (comma 5b - art.36bis - D.P.R. 380/01)
- Costo tecnico predisposizione e presentazione permesso di costruire in sanatoria  
€ 5000 Euro
- Diritti di segreteria - bolli per presentazione permesso di costruire in sanatoria  
€ 136 Euro

**Totale costi sanatoria: 11.733 Euro (arrotondato a 12.000 Euro)**

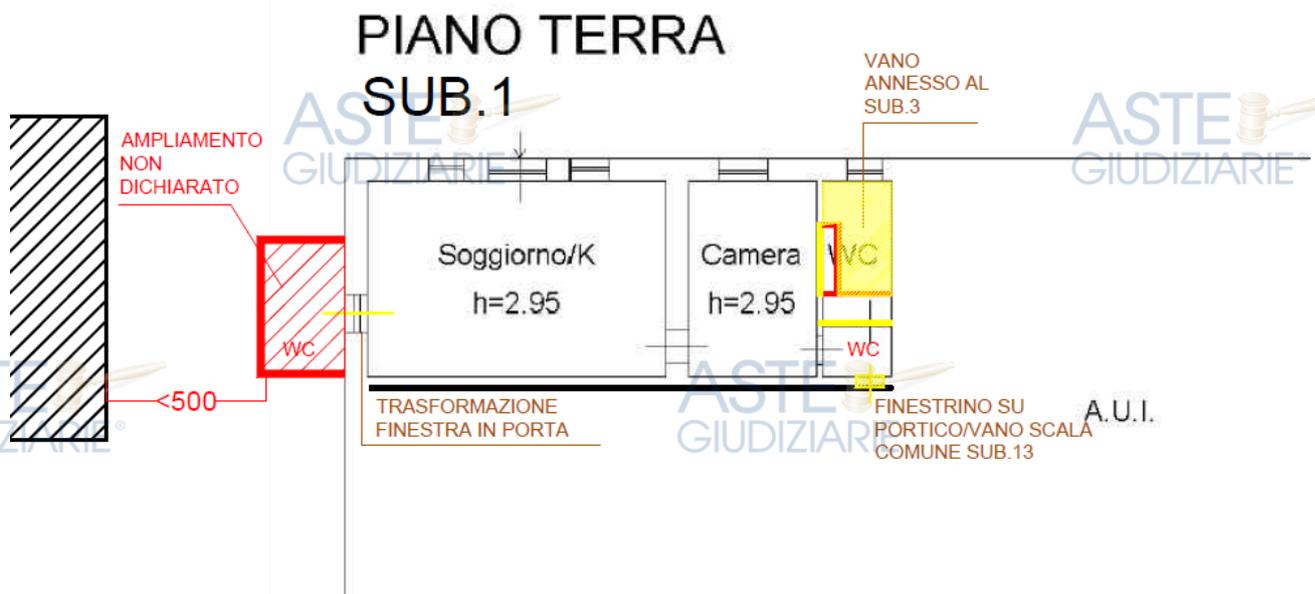
- **Difformità interne per diversa distribuzione dei locali rispetto a quanto realizzato**
- **Difformità perimetrali per nuove aperture/chiusure di porte e finestre o diversa posizione**
- **Realizzazione di nuovi vani sottoscala e sopra-scala nei subb. 2, 6, 7**
- **Errata toponomastica in visura (via Centenaro anziché via Lavagnone n.4)**
- **Scollegare piscina dal sub.1 e inglobarla nel sub.12 (bene comune)**

1. Costo tecnico presentazione pratiche DOCFA per aggiornamento planimetrico e indirizzo per n.11 planimetrie catastali e n.1 elaborato planimetrico: 4400 Euro
2. Diritti di segreteria consegna pratiche: 600 Euro

**Totale spesa regolarizzazione catastale: 5000 Euro**

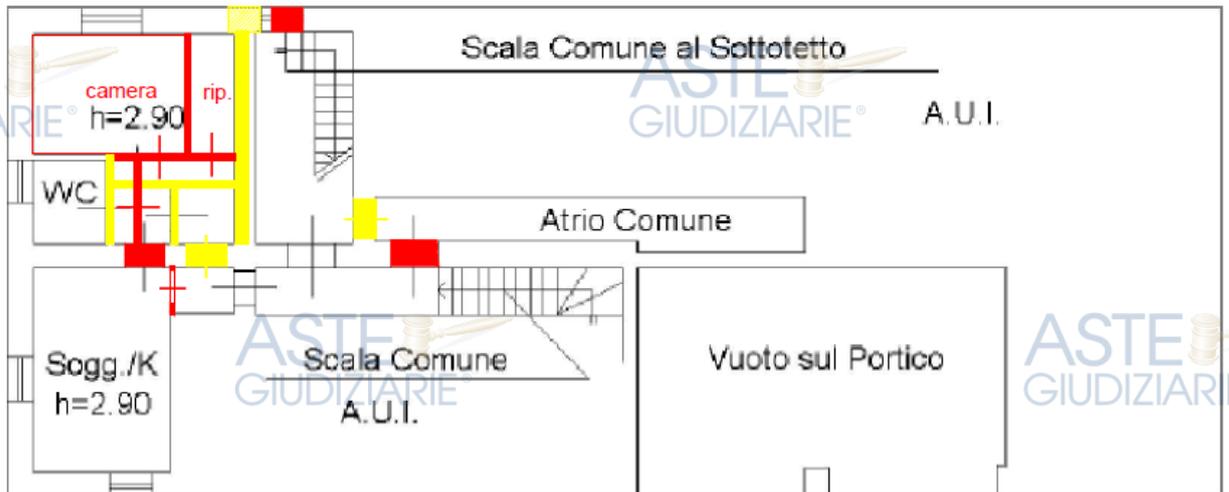
## PIANO PRIMO SUB.5

FINESTRA SPOSTATA
