RAPPORTO DI VALUTAZIONE

TRIBUNALE DI BRESCIA

Esecuzione Immobiliare n.16/2026

Descrizione sintetica : Trattasi di n. 1 Unità Immobiliare (ABITAZIONE- BILOCALE) posta in Complesso Condominiale a ridosso del Centro Storico di Collio (Bs)

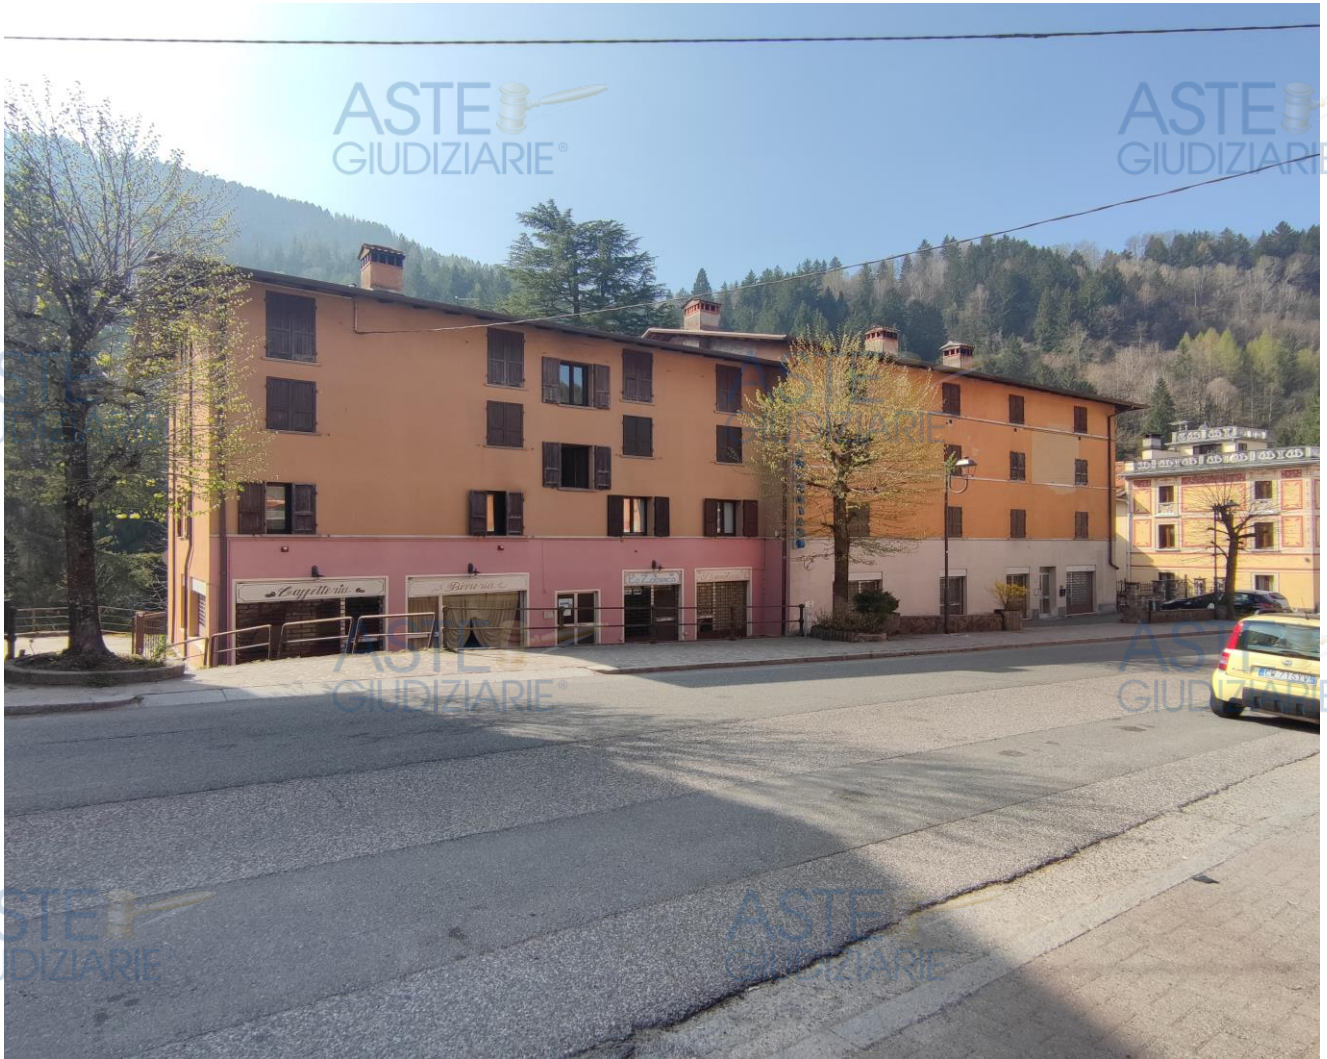
Il fronte NORD sulla strada principale

Si nota circa alla metà del condominio il disassamento delle pareti ,costituenti il profilo del condominio , di circa mt. 1,35.

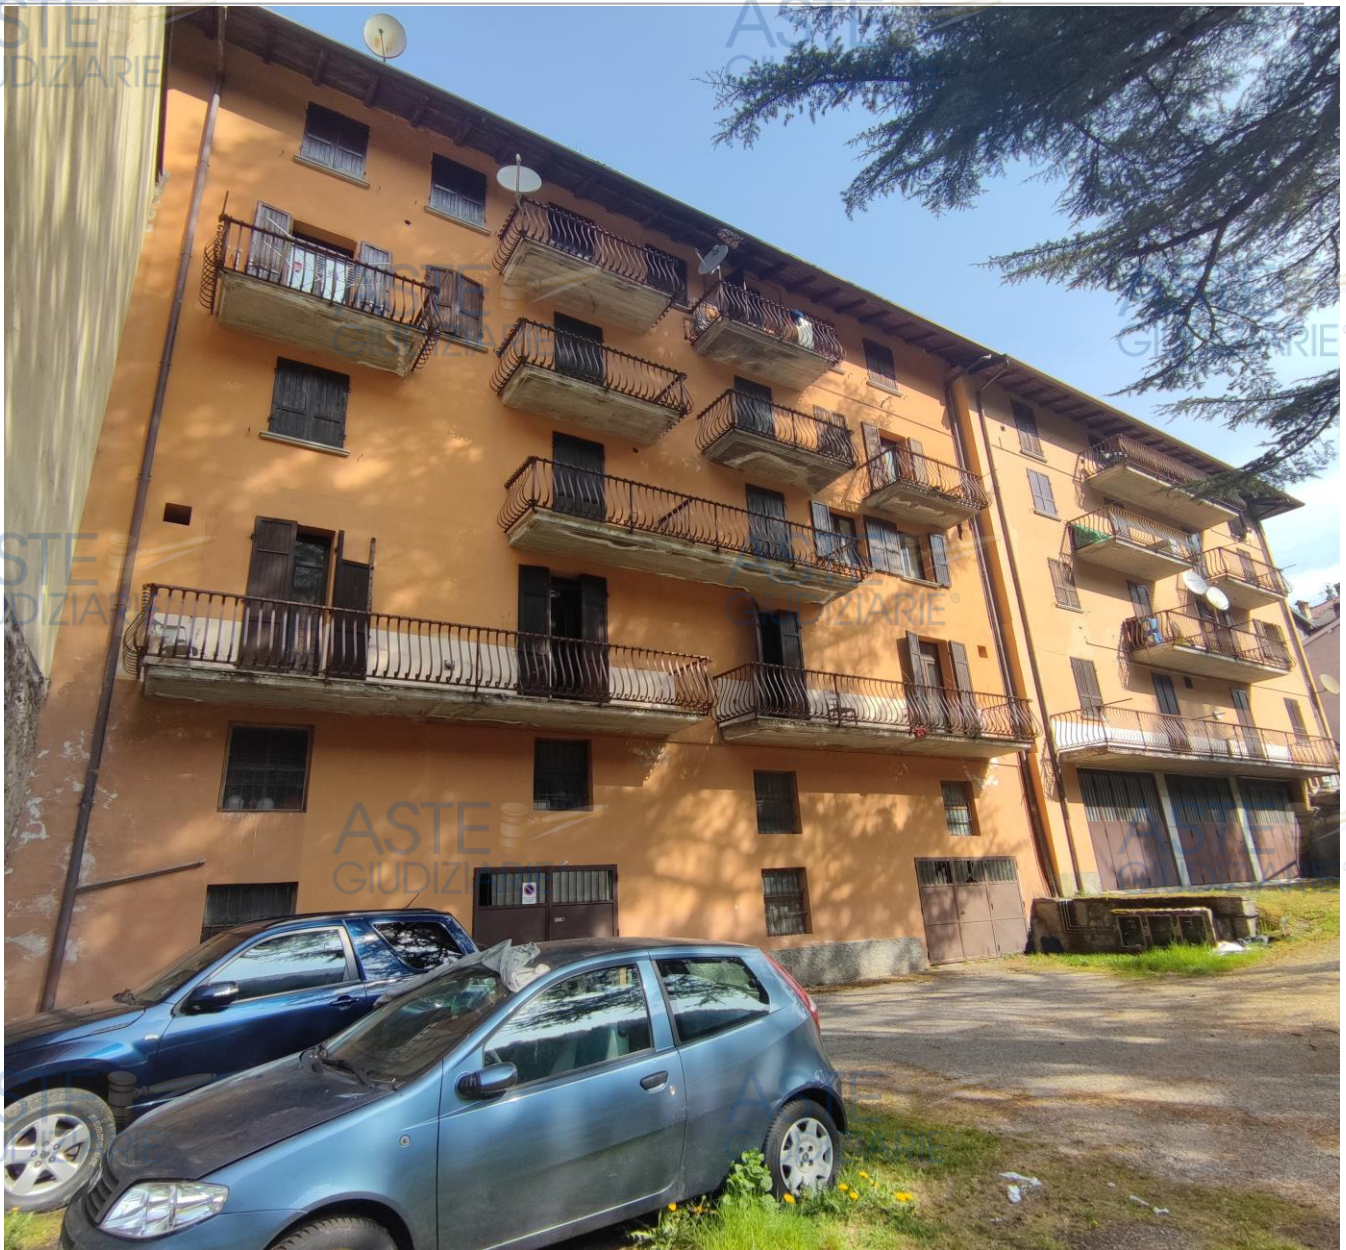
Il fronte Sud , interno , del Condominio.

Si nota a metà del Condominio il disassamento di circa cm 35 fra una parete e l'altra. Il primo portale sulla sinistra con il cartello divieto di sosta conduce alla scala per le cantine poste all' Interpiano. Più a destra, il secondo portale che conduce agli spazi definiti catastalmente "Autorimesse", entrambe esegutate

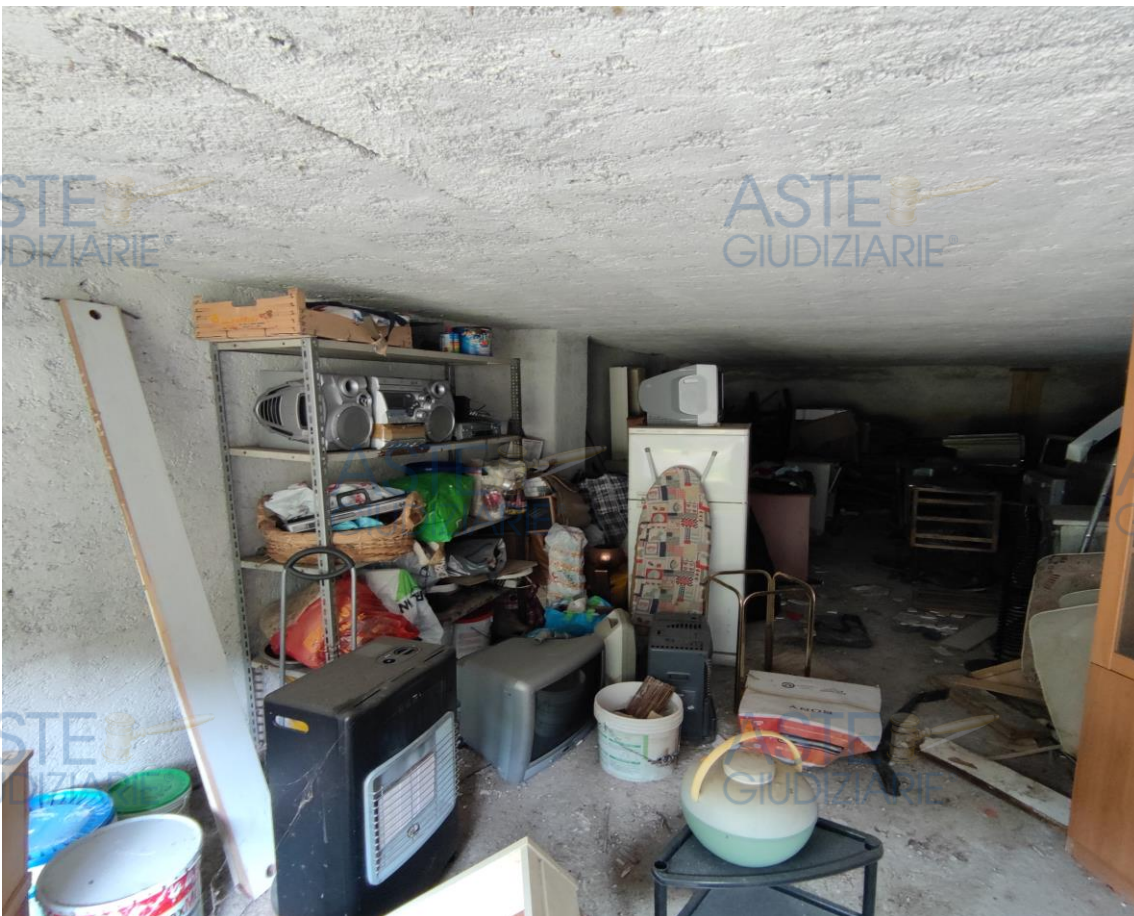
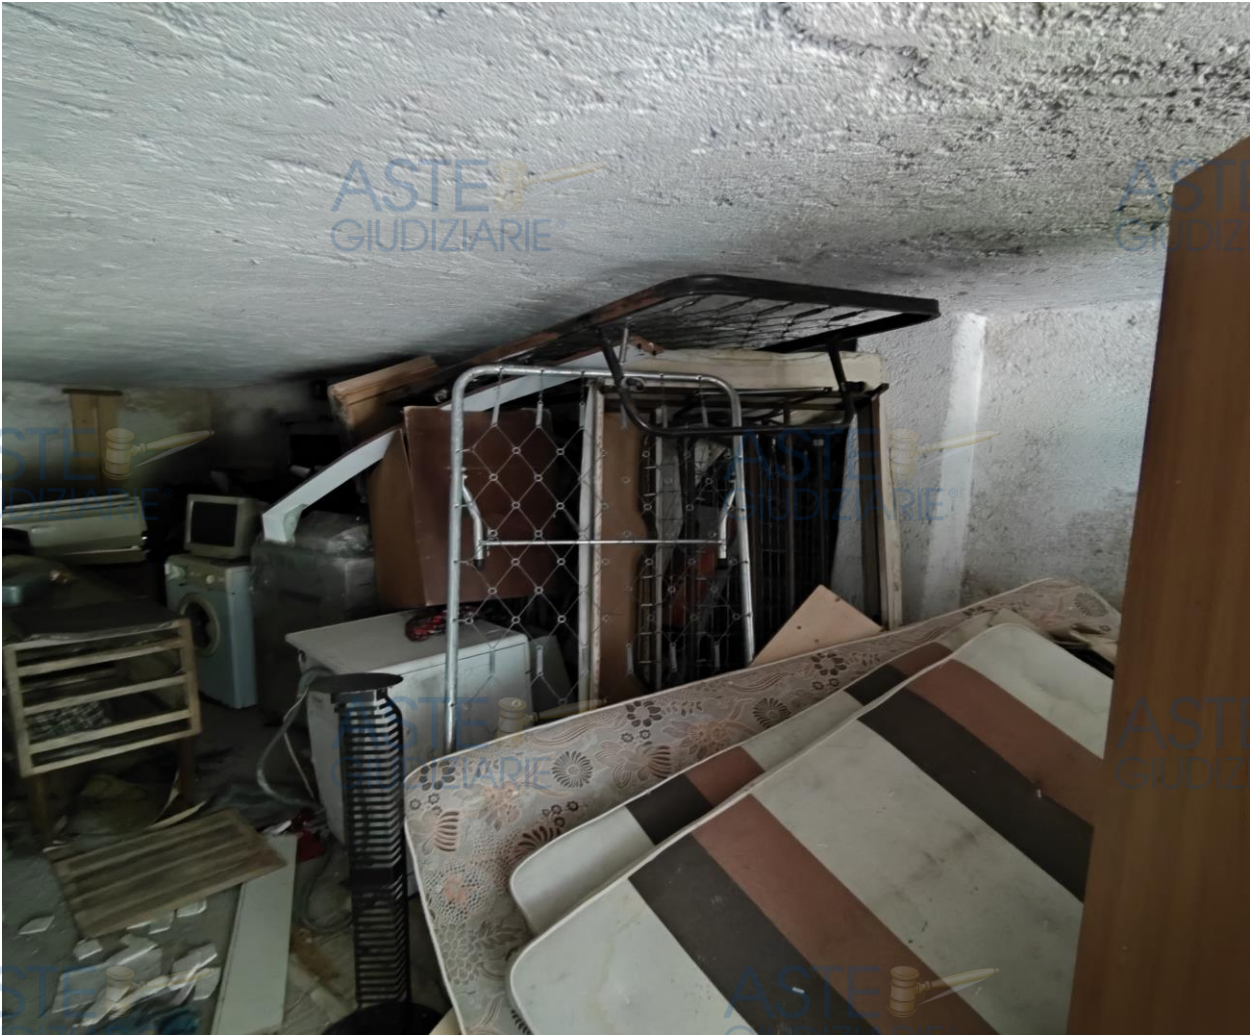
La superficie commerciale delle Autorimesse è stata desunta dalla documentazione grafica tratta dal Permesso di Costruire in Sanatoria C.E. n.09 del 26/05/2025 e dalla Scheda Grafica Catastale allegata agli Atti , in quanto impossibilitato ad effettuare una verifica delle misure perché i locali sono totalmente occupati da suppellettili , mobili e altro materiale ingombrante abbandonato, che non permette una verifica metrica.

INTERNO AUTORIMESSE E RELATIVO SPAZIO COMUNE

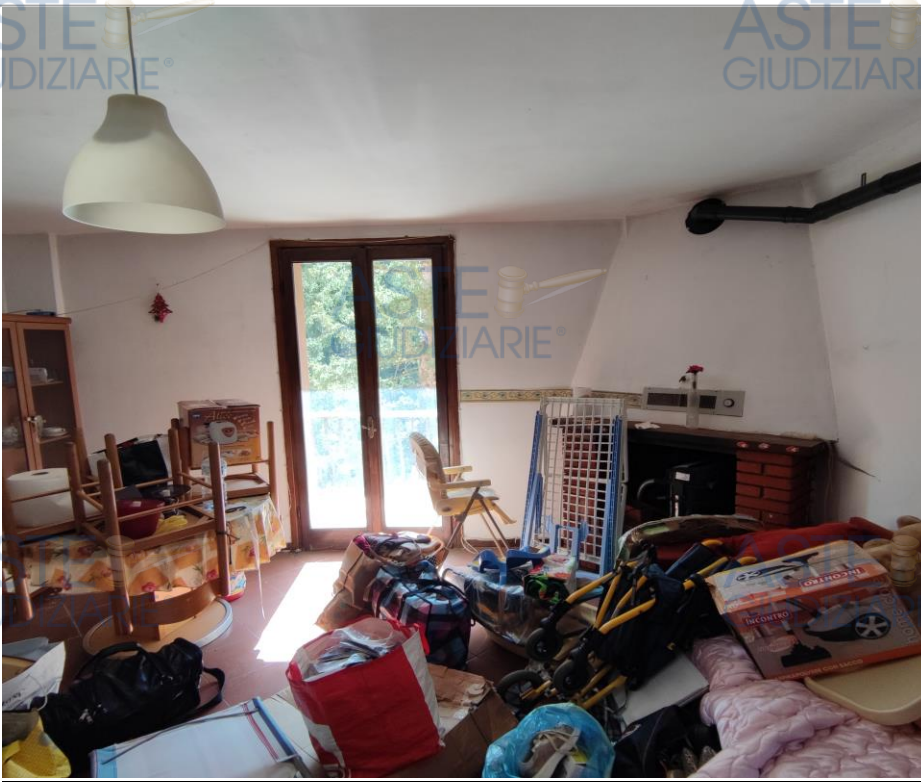
In lato sud si apre una porta-finestra di circa mt. 0,95x2,35 (spessore serramento circa cm.6,00, provvisto di vetro termopan) che si apre verso un balcone di circa mq.3,74, diviso da altra proprietà con la medesima ringhiera metallica che protegge verso il vuoto alta mt. 1,35. La chiusura esterna è una persiana ad ante di tipo lombarda. Il pavimento è in monocottura.

**FOTOGRAFIA N. 8- IL LATO SUD DEL SOGGIORNO VISTO DALL'INGRESSO
SULLO SFONDO LA PORTAFINESTRA CHE CONDUCE ALLA TERRAZZA**

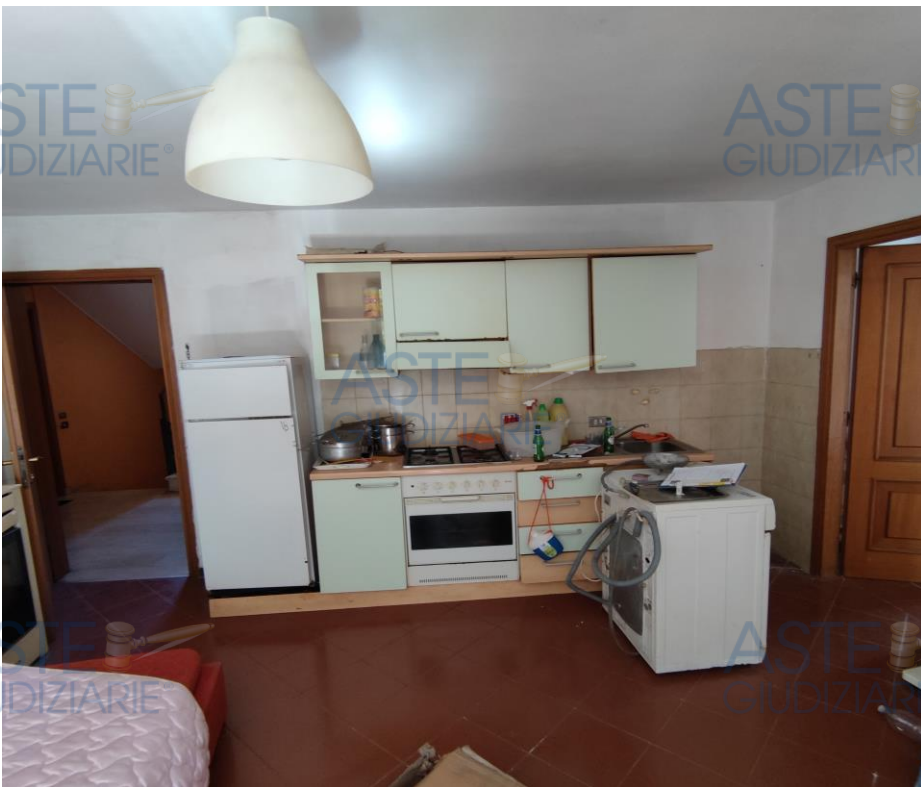
In lato nord trova sede la cucina dell'unità abitativa, che funzionava con gas proveniente da bombolone di GPL posto in Cortile a Piano Terra- Ora questo servizio è stato disattivato ed ogni unità abitativa del condominio collega la propria cucina a singola bombola di gas.

FOTOGRAFIA N. 11- SOGGIORNO ED ANGOLO COTTURA LATO NORD VERSO L'INGRESSO.

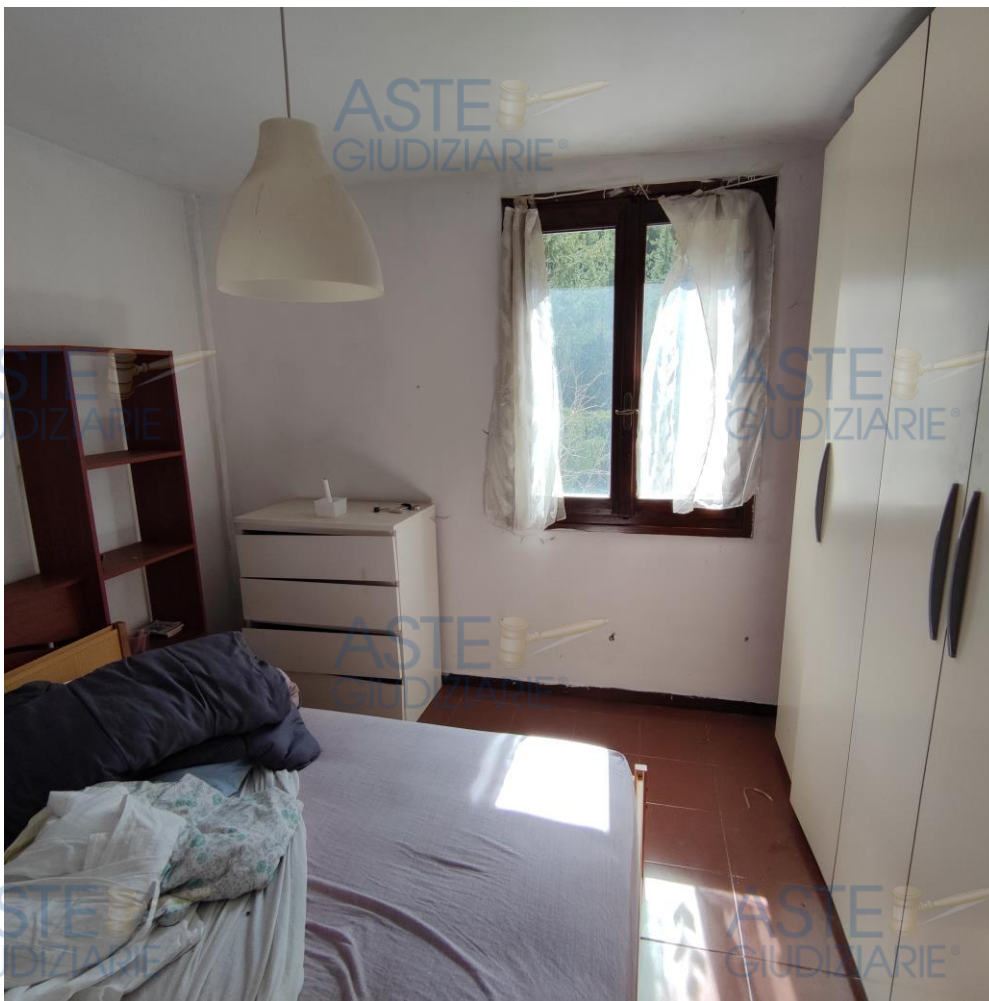
In lato sud si apre una finestra di circa mt. 1,00x1,40 (spessore serramento in legno cm.6,00, provvisto di vetro termopan) .La chiusura esterna è una persiana ad ante di tipo lombarda .

FOTOGRAFIA N. 14 – CAMERA LETTO VERSO IL LATO SUD

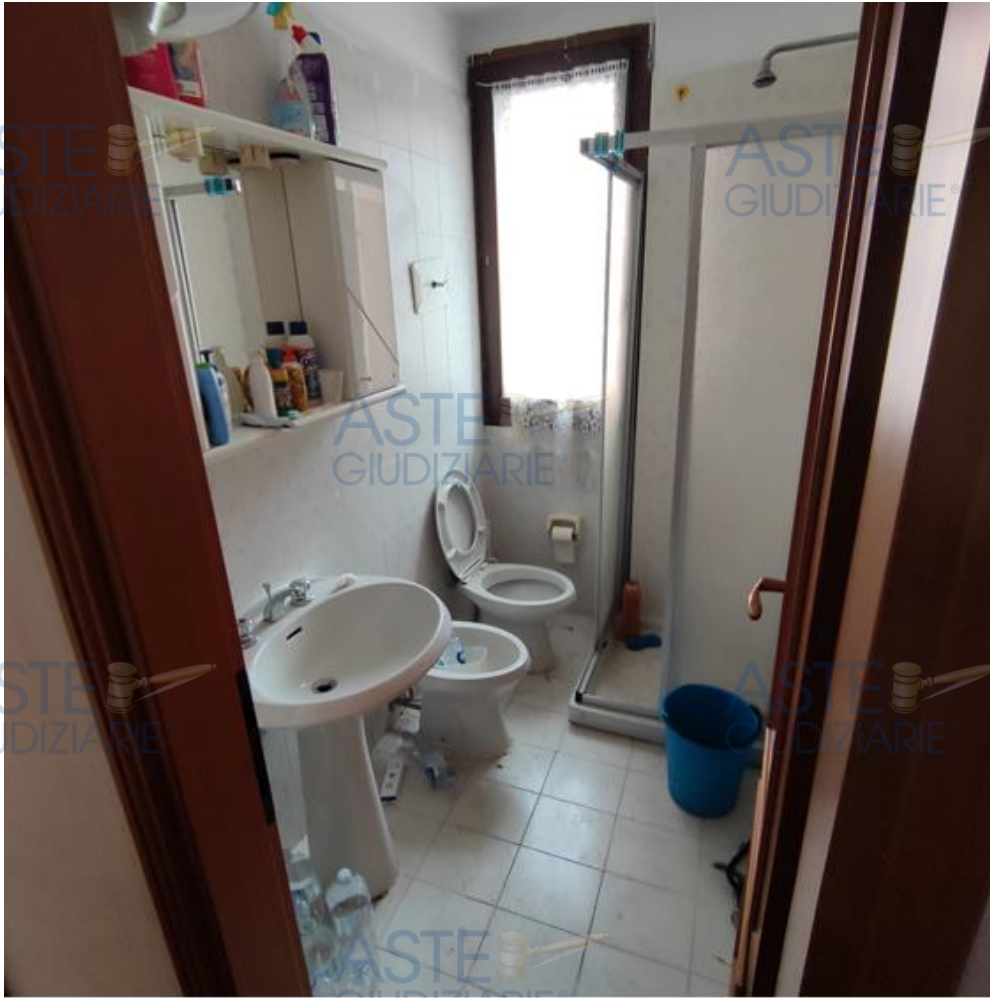
Ha una superficie netta di circa mq. 2,98. ed un'altezza di circa mt. 2,53. Pavimento in monocottura e pareti in ceramica con altezza di mt. 2,24. Il soffitto e le rimanenti parti delle pareti sono intonacate a civile e tinteggiate.

Il locale è provvisto in colore bianco, di sanitari, del lavabo e di un piatto doccia. Rubinetteria in acciaio monoforo.

In lato est apre una finestra di circa mt. 0,60x1,40 (spessore serramento in legno cm.6,00, provvisto di vetro termopan). La chiusura esterna è una persiana ad ante di tipo lombarda.

FOTOGRAFIA N. 12- IL BAGNO VERSO IL LATO EST

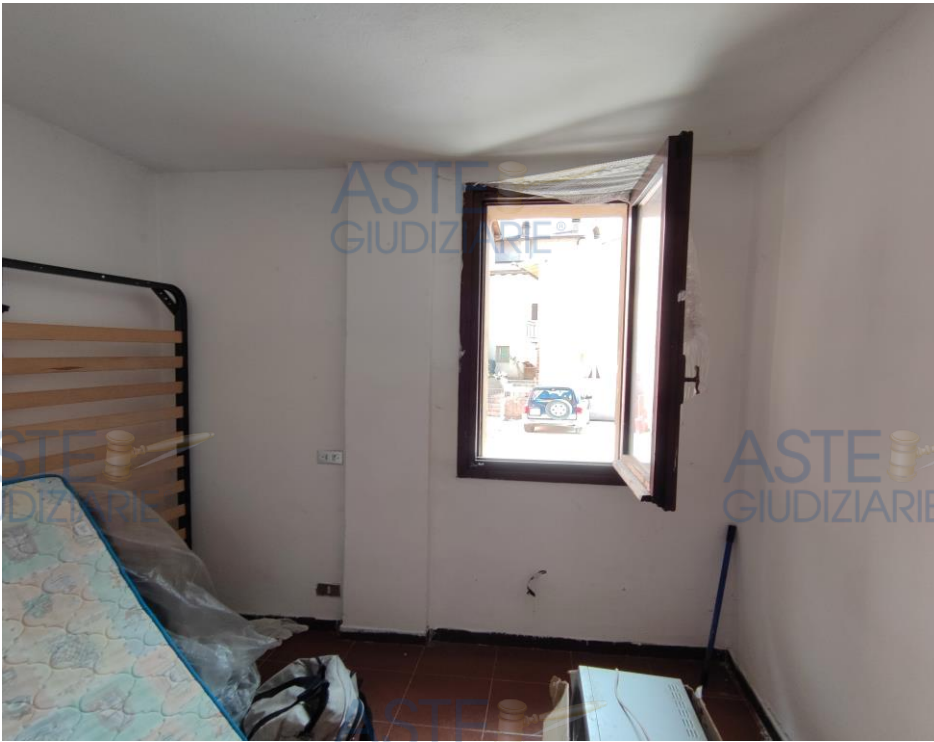
In lato est apre una finestra di circa mt. 0,60x1,40 (spessore serramento in legno cm.6,00, provvisto di vetro termopan) .La chiusura esterna è una persiana ad ante di tipo lombarda

FOTOGRAFIA N. 15- LOCALE A DISPOSIZIONE VERSO IL LATO EST

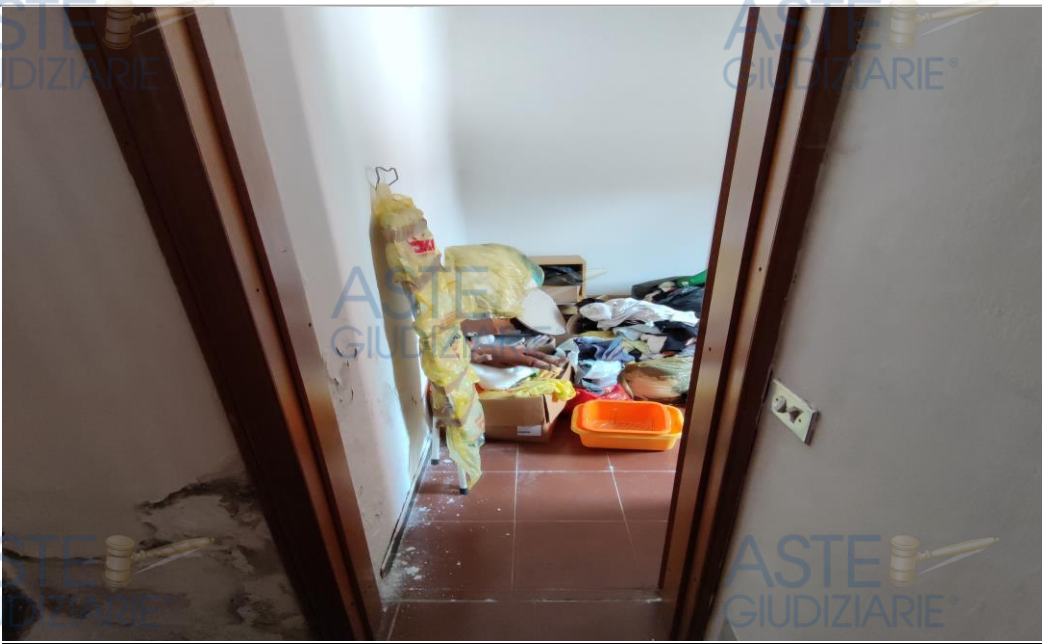
L'unità abitativa presenta estese macchie di umidità, come da documentazione fotografica allegata. Probabilmente, come da dichiarazione dell'Amministratore del Condominio che allego in copia (**VEDI ALLEGATO N. 4**), queste macchie sono dovute ad una perdita/rottura del locale impianto idrico del bagno, che ,in passato, aveva dato problemi anche all'inquilino del piano sottostante con stillicidio di acqua e denuncia per danni accertati.

A sinistra nella fotografia i danni interni dovuti alla rottura impianto idrico (zona disimpegno)

Il compratore deve essere cosciente che l'impianto idrico, dalla data della rottura, non è più stato sistemato. Quindi prima di accedere ai locali e far uso dei servizi tecnologici, deve sistemare l'impianto idraulico del servizio igienico della Unità abitativa. Per questo motivo è stato redatto un computo metrico che comprende **il rifacimento dell' intero bagno** come impianto idrico, di rivestimento e pavimentazione e degli elementi sanitari, in quanto senza indagine conoscitiva precisa, non si può appurare l'entità corretta dell' intervento necessario. (**VEDI ALLEGATO N. 16**)

IL Compratore deve essere edotto che prima di iniziare a fruire della Unità Abitativa deve provvedere alla ricerca del guasto all'impianto idrico del servizio igienico come testimoniato dallo scritto **all'allegato 3** della presente relazione rilasciato dall' Amministratore del Condominio . Non conoscendo l'entità del danno e la sua posizione, è stato redatto un computo metrico dal sottoscritto per il rifacimento dell' intero servizio igienico che assomma ad **Euro 5.269,83 (vedi allegato n 16)**

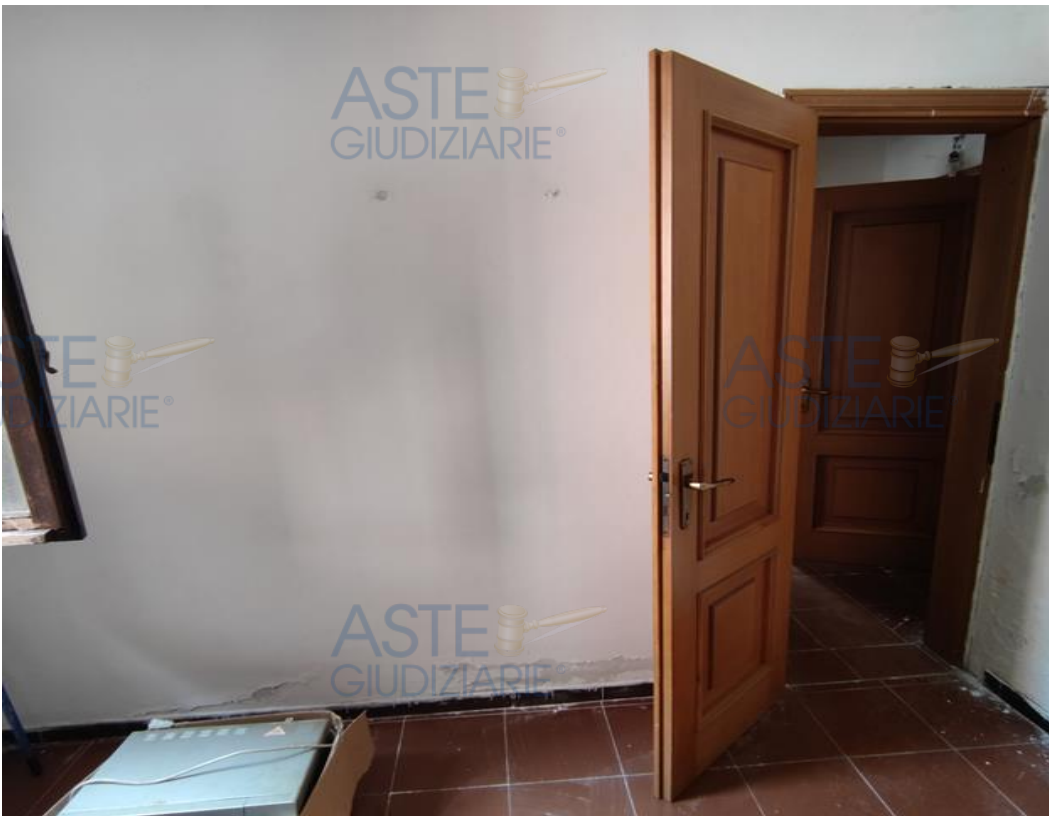
A sinistra e destra nella fotografia i danni interni dovuti alla rottura impianto idrico (zona locale a disposizione)

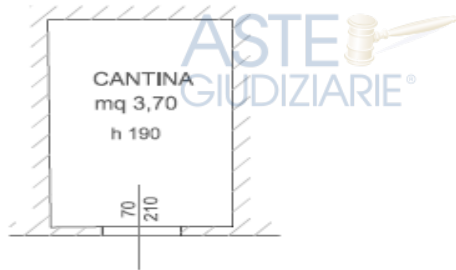
PIANTA CANTINA

Si accede tramite vano scala comune dal corpo di fabbrica posto ad Ovest, situata al Piano Interpiano fa il piano seminterrato ed il Piano Terra .Ha dimensione netta di circa mq. 3,70 per una altezza di circa 1,90.

Pavimento in battuto di cemento. Soffitto e pareti tinteggiate a calce.

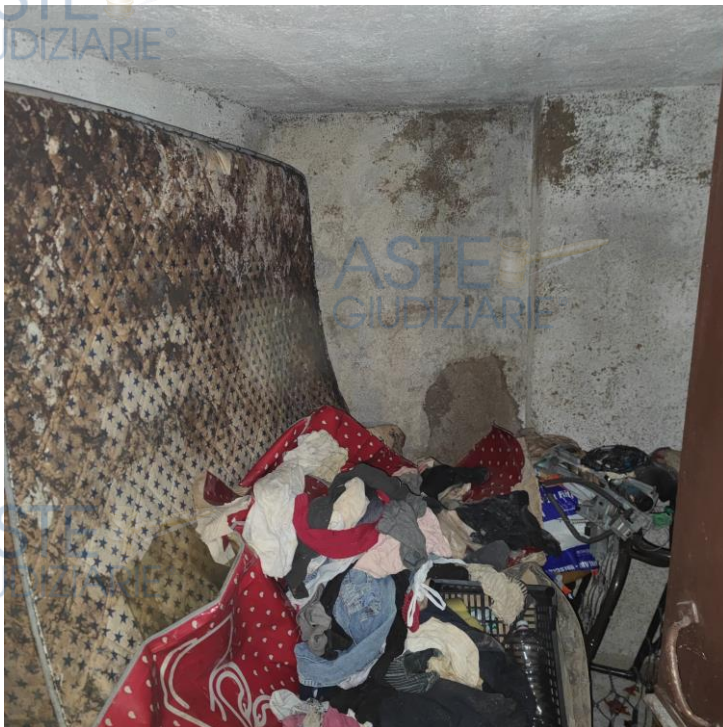
Impianto elettrico punto luce e interruttore di comando. No impianto di riscaldamento

FOTOGRAFIA N. 21 –CANTINA AL PIANO AMMEZZATO

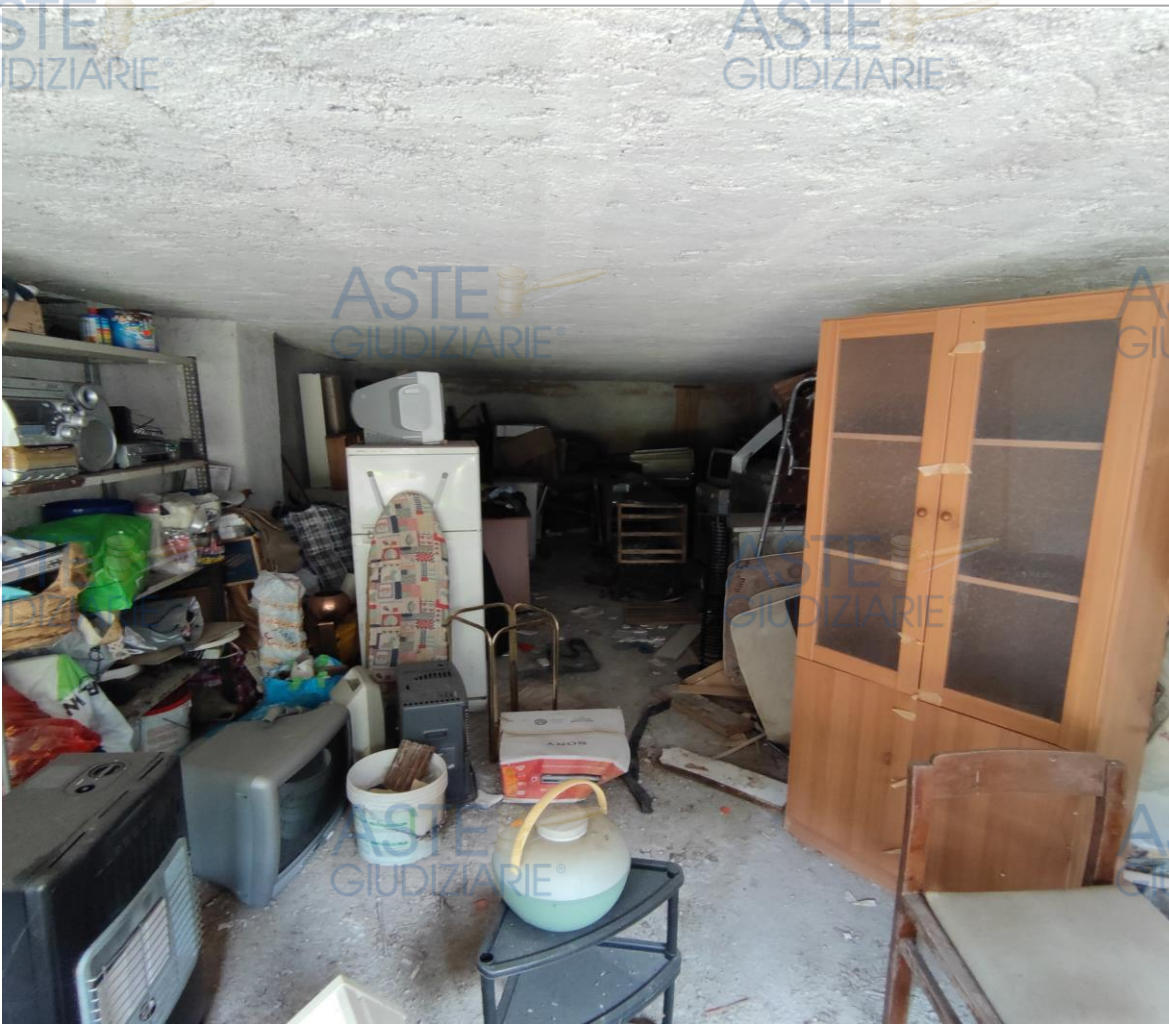
Le n. 2 unità esegutate, catastalmente a destinazione autorimessa e cadauna con la propria scheda catastale , allo stato attuale appaiono unite in un unico spazio, comprensivo anche della parte comune (catastalmente definita) alle due unità.

.Il pavimento è in battuto di cemento, il soffitto e le pareti sono tinteggiate a calce con finitura originale del getto in cls disarmato

FOTOGRAFIA N. 20 –INGRESSO “AREA COMUNE”, PARTE INTERNA ALLE UNITA’ ESECUTATE ACCATASTATE AUTORIMESSE
