RAPPORTO DI VALUTAZIONE

TRIBUNALE DI BRESCIA

Esecuzione Immobiliare n. 189/2023

Ubicazione Villaggio Paolo VI, 68 – Capriano del Colle (BS)

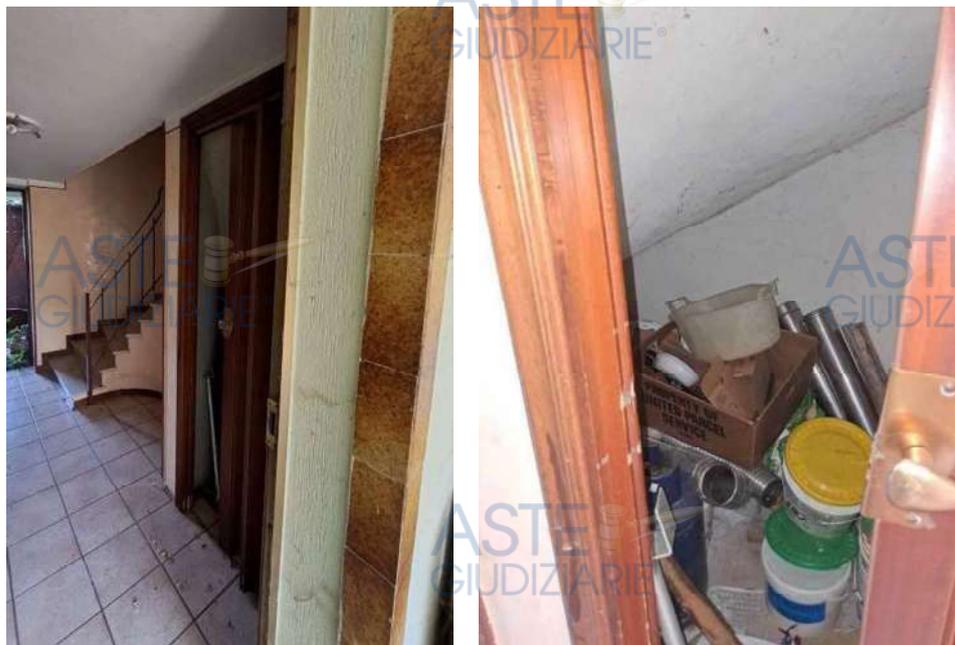
- a) Nel sottoscala del piano, sul lato sinistro della porta d'ingresso, è stato ricavato un piccolo ripostiglio della superficie di circa 2,35 mq. L'accesso a tale ambiente avviene direttamente dal corridoio d'ingresso mediante una porta a soffietto;

Vista del ripostiglio ricavato nel sottoscala, al piano terra in corrispondenza dell'ingresso

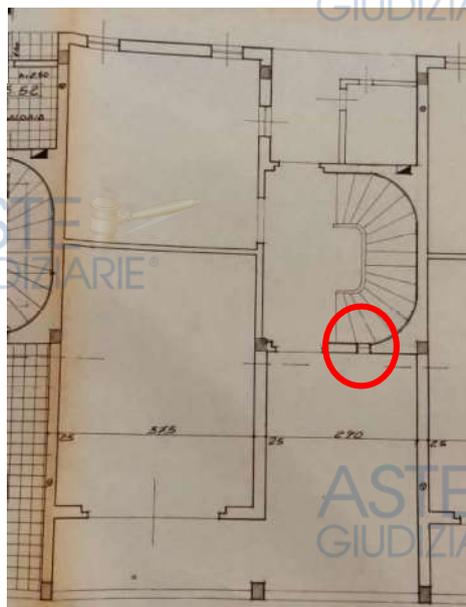
Nell'immagine di destra è riportata la facciata esterna dell'appartamento al piano terra, mentre nell'immagine di sinistra è riportata la planimetria del piano depositata nella pratica edilizia.

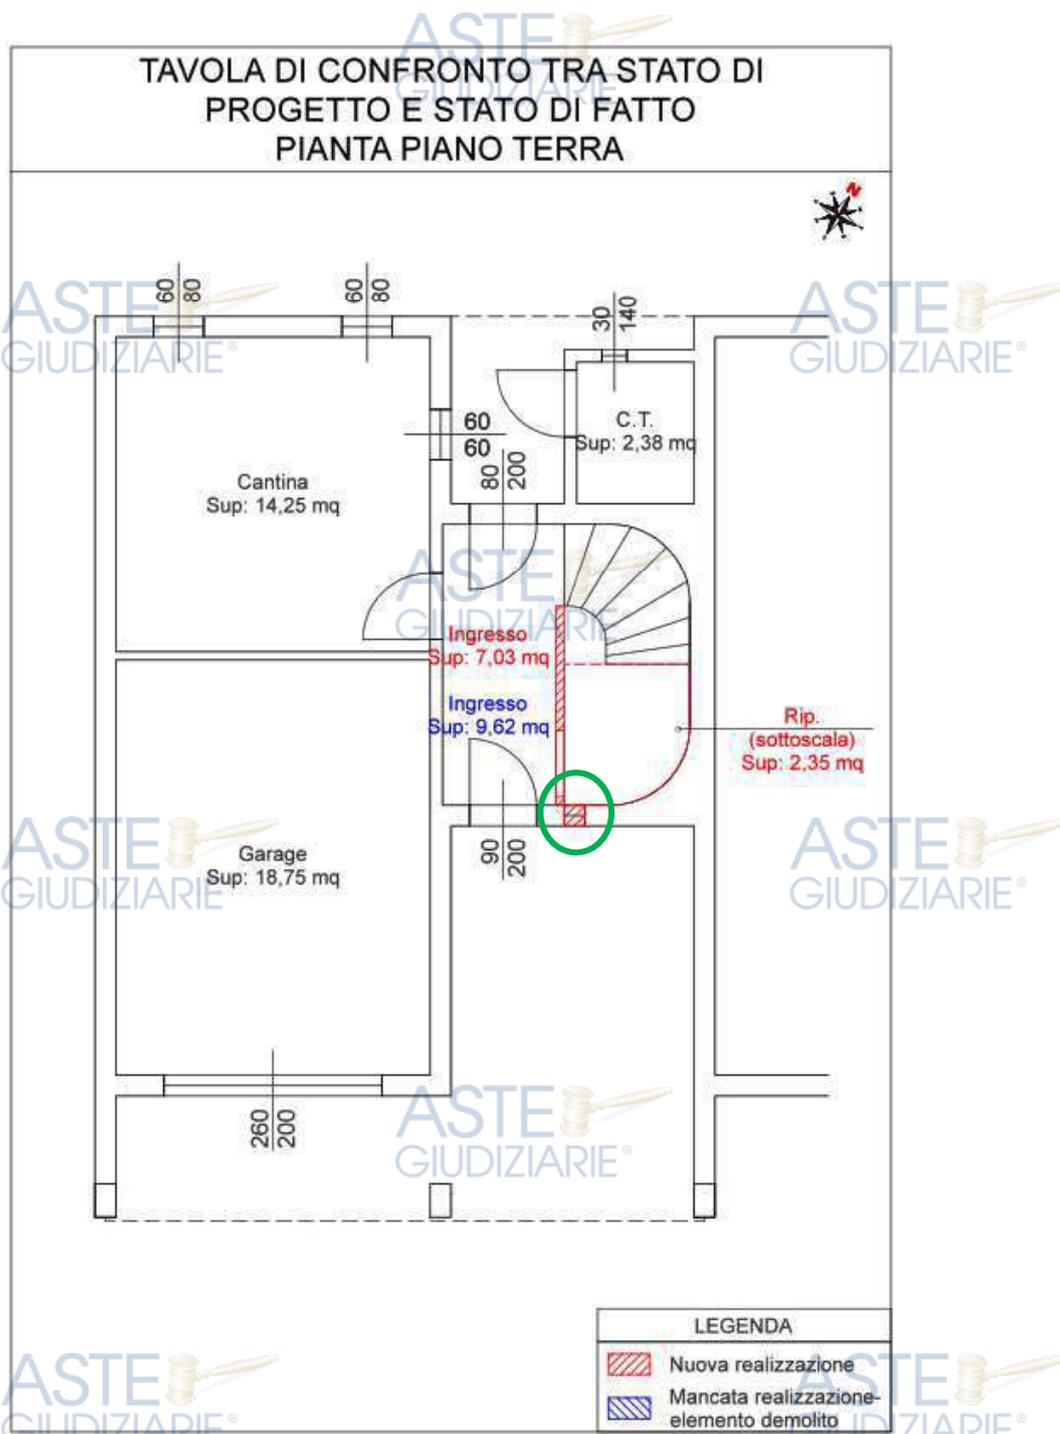
Tavola di confronto tra stato di fatto e stato di progetto/autorizzato – Piano Terra.
Cerchiato in verde la finestra non presente

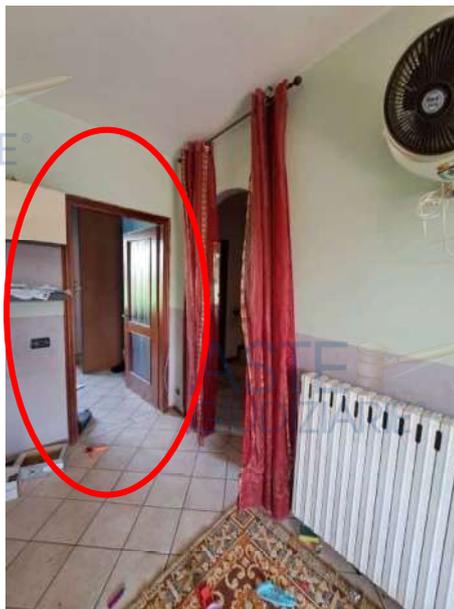
- a) Nel disimpegno al piano non risulta essere presente una parete che delimita la zona adibita ad antibagno con il corridoio della zona giorno;
- b) Il locale posto sul lato nord-ovest tra il bagno ed il soggiorno presenta una superficie inferiore rispetto a quella di progetto, in quanto la parete di separazione con il soggiorno risulta essere spostata di circa 58 cm. In particolare la superficie di tale locale si è ridotta di circa 2,12 mq. Lo spostamento di tale parete ha comportato di conseguenza che:
- L'accesso a questo ambiente non avviene più direttamente dal disimpegno ma dal soggiorno mediante una porta della dimensione di 80x210 cm;
 - Il soggiorno presenta una superficie maggiore rispetto allo stato di progetto autorizzato.

Nell'immagine è possibile visualizzare la nuova apertura ricavata per accedere al locale posto sul lato nord/ovest. Mentre sul lato destro è visualizzabile l'apertura che consente di accedere dal corridoio al soggiorno

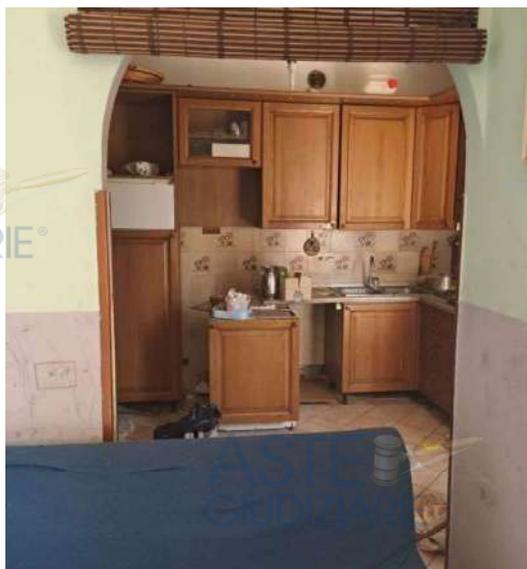
- d) E' stata realizzata una nuova apertura ad arco tra la cucina ed il soggiorno. Tale apertura è stata realizzata sul lato sud e consente la comunicazione diretta tra i due ambienti, in precedenza per poter accedere dal soggiorno alla cucina era necessario transitare attraverso il corridoio;

Nell'immagine è possibile visualizzare la nuova apertura realizzata per mettere in comunicazione la cucina con il soggiorno

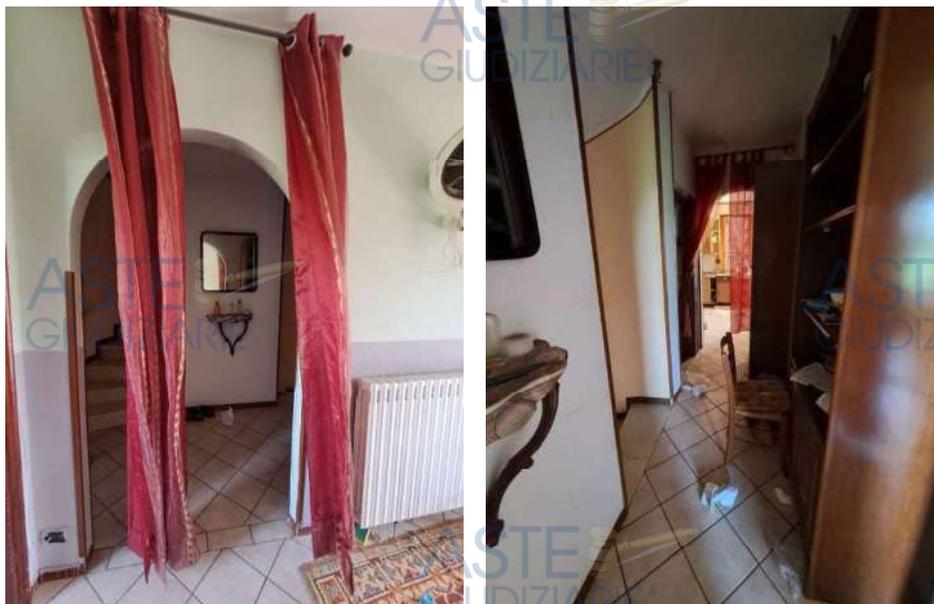
Nell'immagine di sinistra è visualizzabile l'apertura di collegamento tra il corridoio ed il soggiorno, mentre nell'immagine di destra è visualizzabile l'apertura di collegamento tra il corridoio e la cucina. Entrambe le aperture sono prive di porte interne

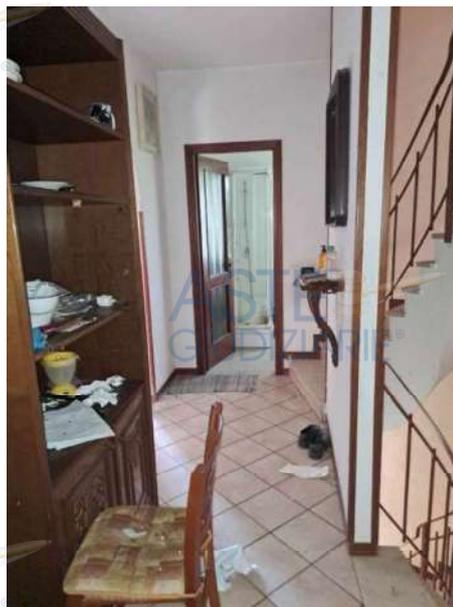
Si precisa inoltre che nelle tavole di progetto allegate alla Concessione Edilizia del 1977 era stata identificata la presenza di un antibagno di superficie pari a 2,60 mq e dotato di porte che consentivano di accedere ai vari locali, ma soprattutto risulta essere presente anche il parere di conformità rilasciato da parte della commissione igienico-edilizia. Tale documento è stato rilasciato in data 09/03/1979, per cui contestualmente alla realizzazione dell'opera ed attesta la conformità del progetto alle vigenti norme di legge, del regolamento edilizio e al programma di fabbricazione. Alla luce di tutte queste osservazioni si rende necessario la realizzazione di un antibagno;

Vista del bagno dalla cucina. Nell'immagine è possibile visualizzare l'assenza dell'antibagno

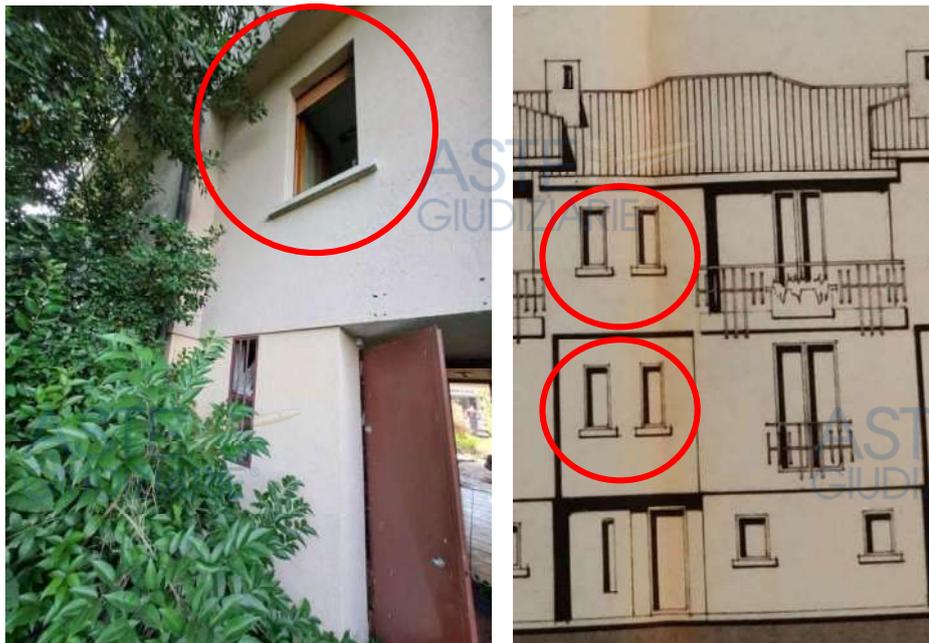
della dimensione di 50x120 cm. Nelle planimetrie e nei prospetti dell'immobile risulta essere indicata la presenza di due finestre, mentre nella planimetria catastale viene indicata la presenza di una sola finestra, come si può desumere dalle immagini sottostanti. Si precisa che la variazione di tale apertura non comporta nessuna problematica legata ai requisiti minimi aeroilluminanti indicati dal Regolamento Locale di Igiene tipo della Regione Lombardia (ex art. 53 della L.R. 26 ottobre 1981, n°64) al capitolo 3.4.22;

Nell'immagine di destra è possibile visualizzare la presenza di una sola finestra presente all'interno del bagno anziché due come invece indicato nelle tavole di progetto. Nell'immagine di sinistra è possibile

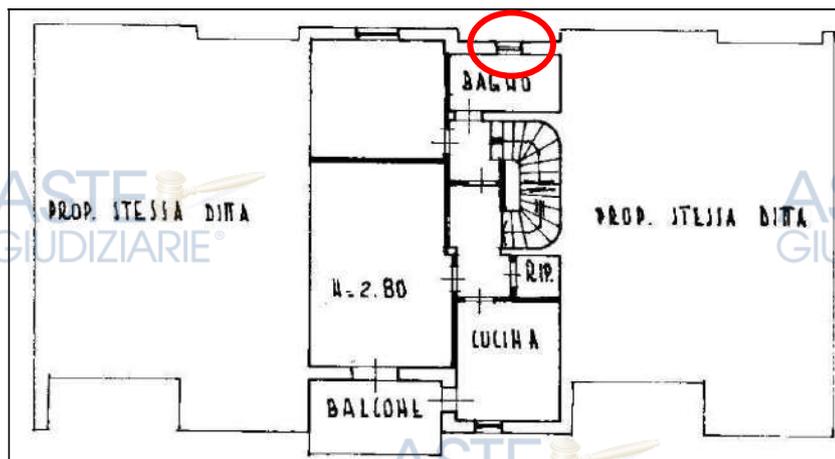
Estratto planimetria catastale in cui cerchiato in rosso si può vedere come il bagno presenti un solo serramento

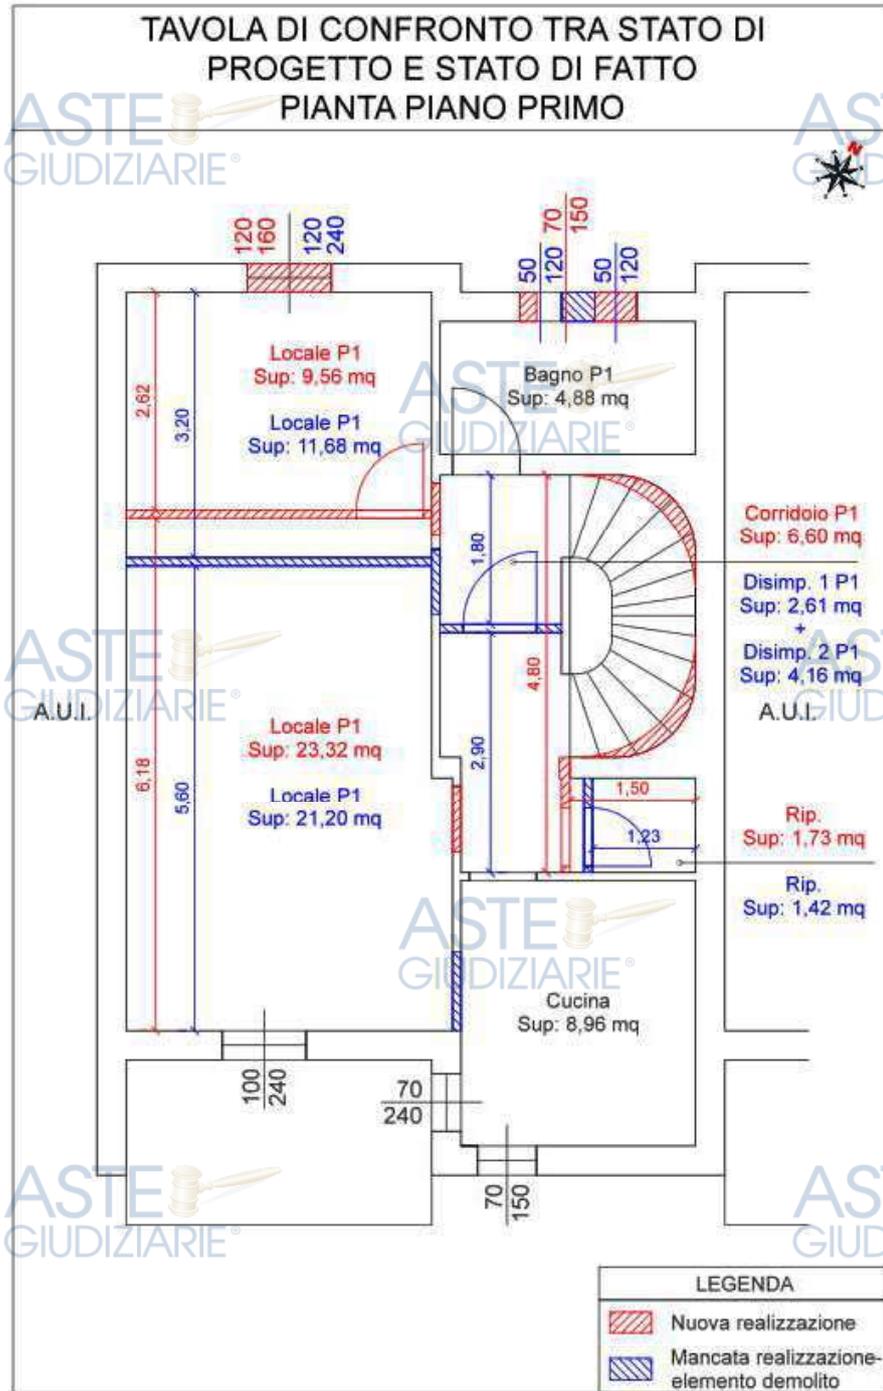
Tavola di confronto tra stato di fatto e stato di progetto/autorizzato – Piano Primo

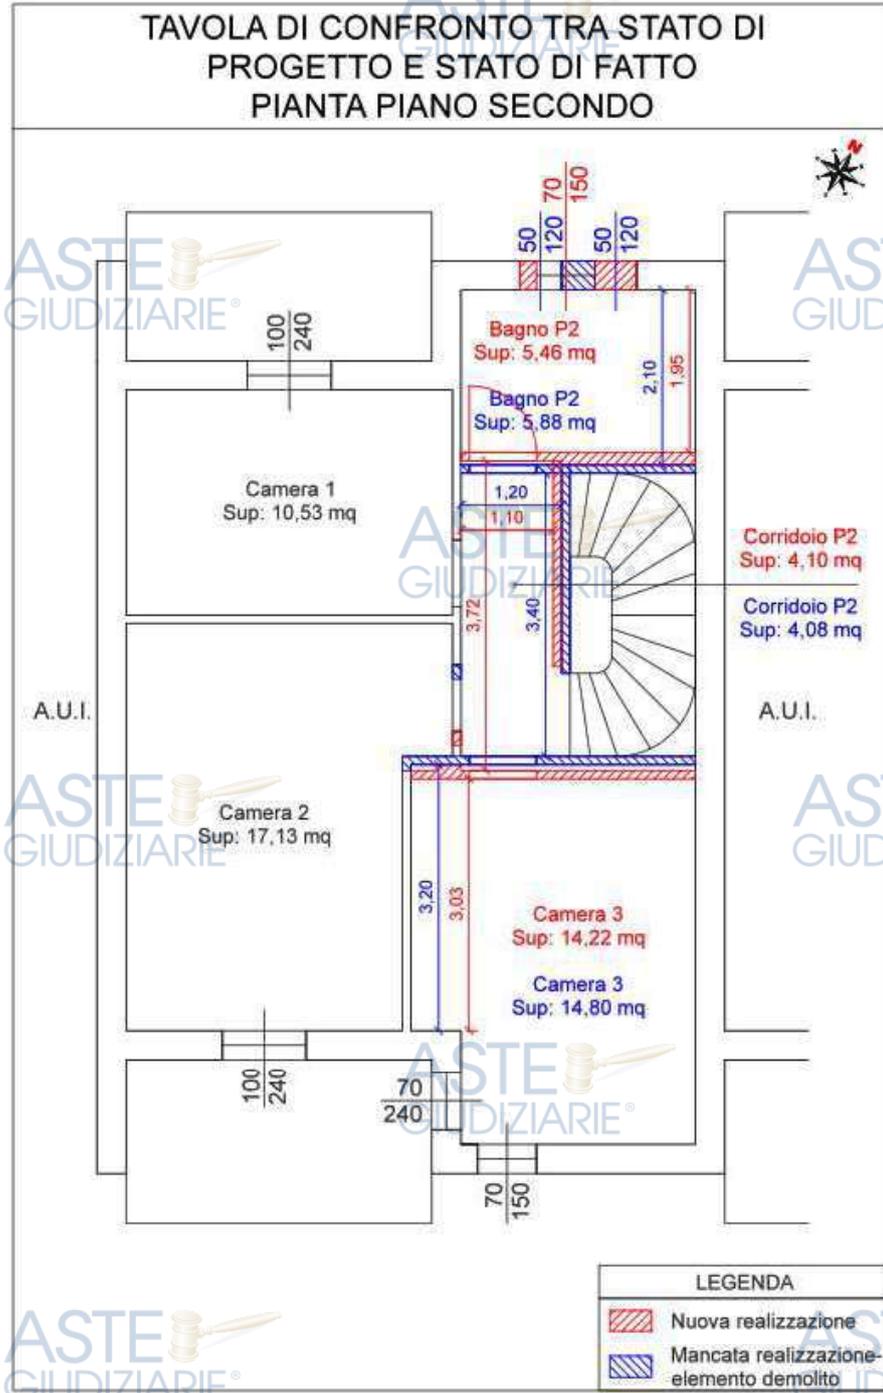
- d) Il bagno presenta una sola finestra anziché due. Come già espresso nel piano primo anche in tale piano il bagno presenta un unico serramento e non due come invece indicato nelle planimetrie e nei prospetti allegati alla pratica edilizia. Da sottolineare come già detto per il piano primo, nella planimetria catastale tale ambiente risulta essere dotato di una sola finestra. Anche in tal caso la variazione di tale apertura non comporta nessuna problematica legata ai requisiti minimi aeroilluminanti indicati dal Regolamento Locale di Igiene tipo della Regione Lombardia (ex art. 53 della L.R. 26 ottobre 1981, n°64) al capitolo 3.4.22;

Tavola di confronto tra stato di fatto e stato di progetto/autorizzato – Piano secondo

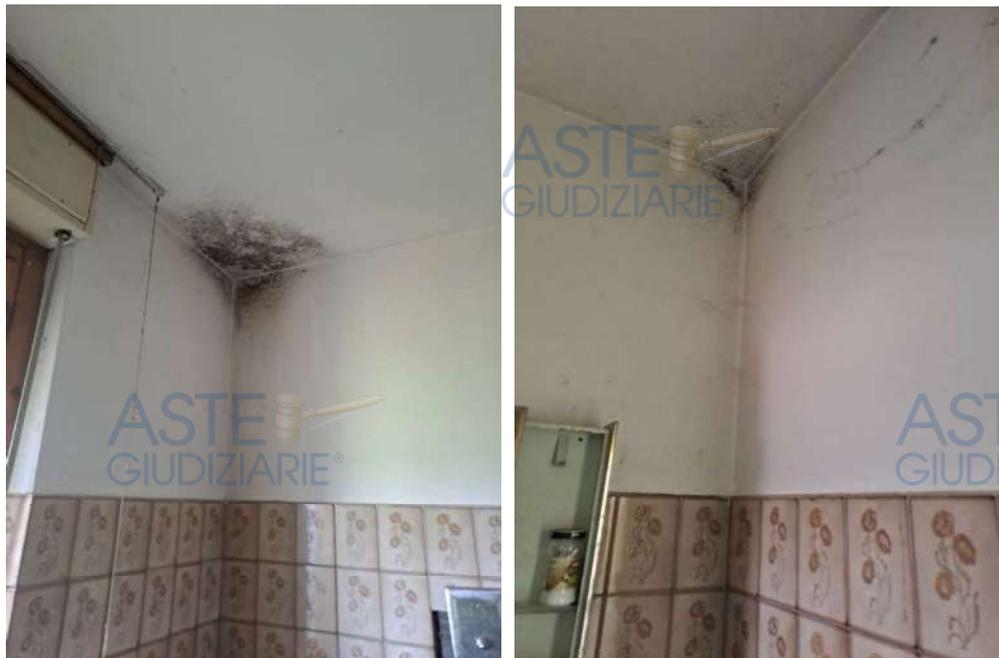
- a) Sulle pareti e nel solaio del bagno al piano secondo, si è potuta riscontrare la presenza di muffa dovuta presumibilmente alla scarsa aerazione del locale, legata all'abbandono dell'appartamento da diversi anni;

Nelle immagini è possibile visualizzare la presenza di muffa posta sulle pareti e solaio del bagno al piano secondo

Per poter risolvere invece le problematiche derivanti dalla presenza di muffa, umidità e "sfogliamento" della pittura, come anticipato in precedenza, sarà necessario effettuare una analisi più approfondita al fine di determinare quali possano essere le cause che hanno portato alle varie problematiche. Il tutto tenendo in considerazione dell'abbandono dell'immobile da diversi anni.

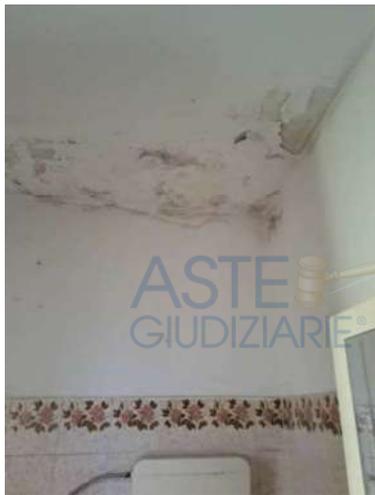
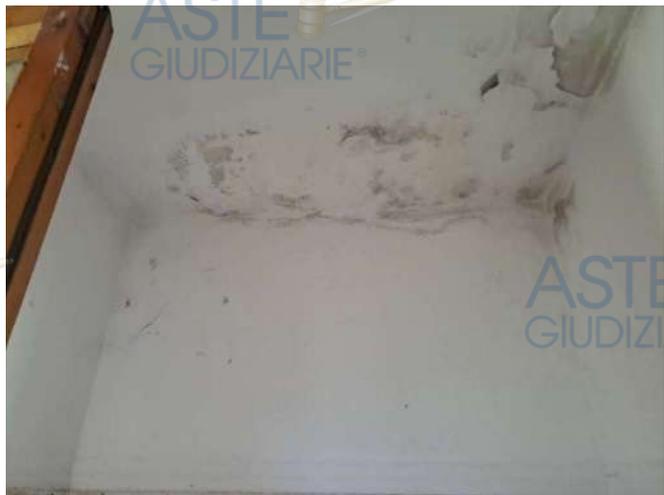
- b) Sul solaio del bagno al piano primo è possibile visualizzare la presenza di umidità e muffa oltre che al distacco di parte della pittura. Per poter determinare la causa di tale problematica si consiglia un'indagine più approfondita in quanto generalmente lo "sfogliamento" della pittura problematica potrebbe essere riconducibile ad una infiltrazione di acqua proveniente dal bagno posto al piano superiore. Al secondo piano nella zona in esame si ha la presenza di una vasca da bagno;

Nelle immagini è possibile visualizzare la presenza di muffa e umidità posta sulle pareti e solaio del bagno al piano primo. Sul solaio si può denotare anche il distacco della pittura riconducibile ad una eventuale piccola perdita di acqua presente nella vasca da bagno del piano secondo.

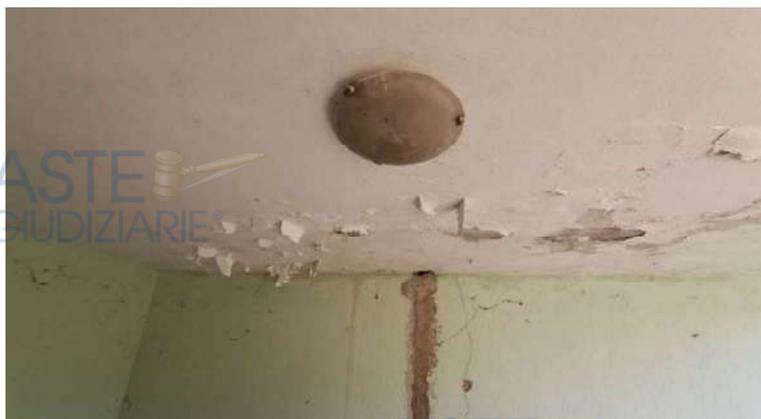
- c) Sul solaio del portico che adduce all'ingresso dell'abitazione si possono visualizzare la presenza di "rigonfiamenti", distacchi dell'intonaco e lo "sfogliamento" della pittura. Come specificato nel punto precedente, per poter determinare le cause di tale problematica sarà necessario effettuare una indagine più approfondita al fine di poter determinare anche le eventuali soluzioni. Una possibile causa potrebbe derivare da una infiltrazione d'acqua, infatti al piano superiore si ha la presenza di una cucina dotata di lavello e lavastoviglie;

Nell'immagine è possibile visualizzare i rigonfiamenti e lo "sfogliamento" della pittura

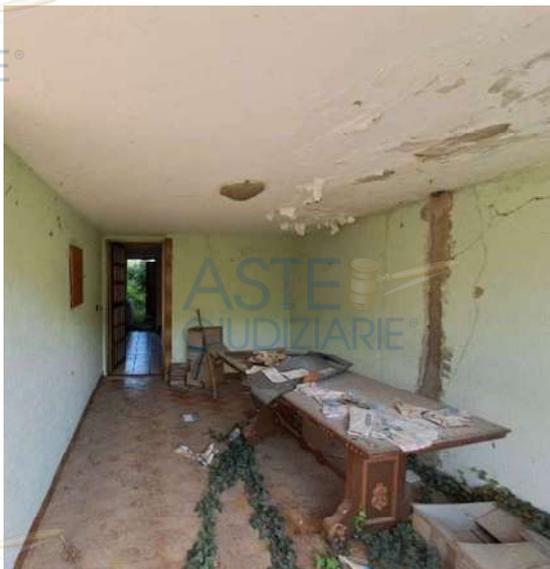
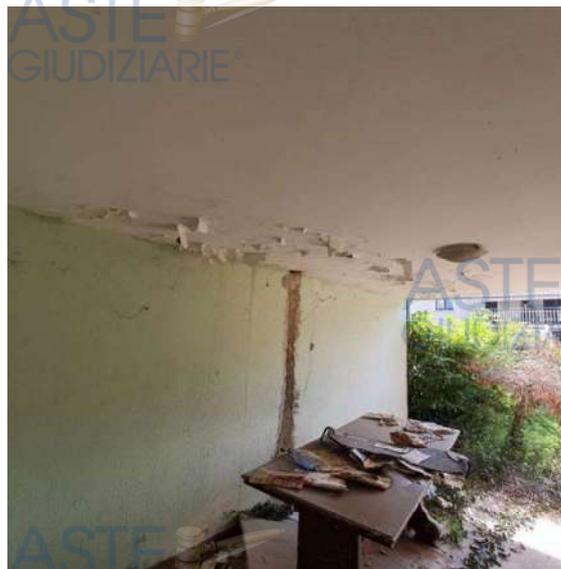
Vista esterna del portico, nelle immagini è possibile visualizzare il rigonfiamento e lo sfogliamento della pittura del solaio.
