TRIBUNALE DI BRESCIA
Sezione Fallimentare
LIQUIDAZIONE GIUDIZIALE N° 213/2025

RELAZIONE di STIMA
Beni in Montevago (AG)

**Beni in Montevago
Via Francia n. 8**

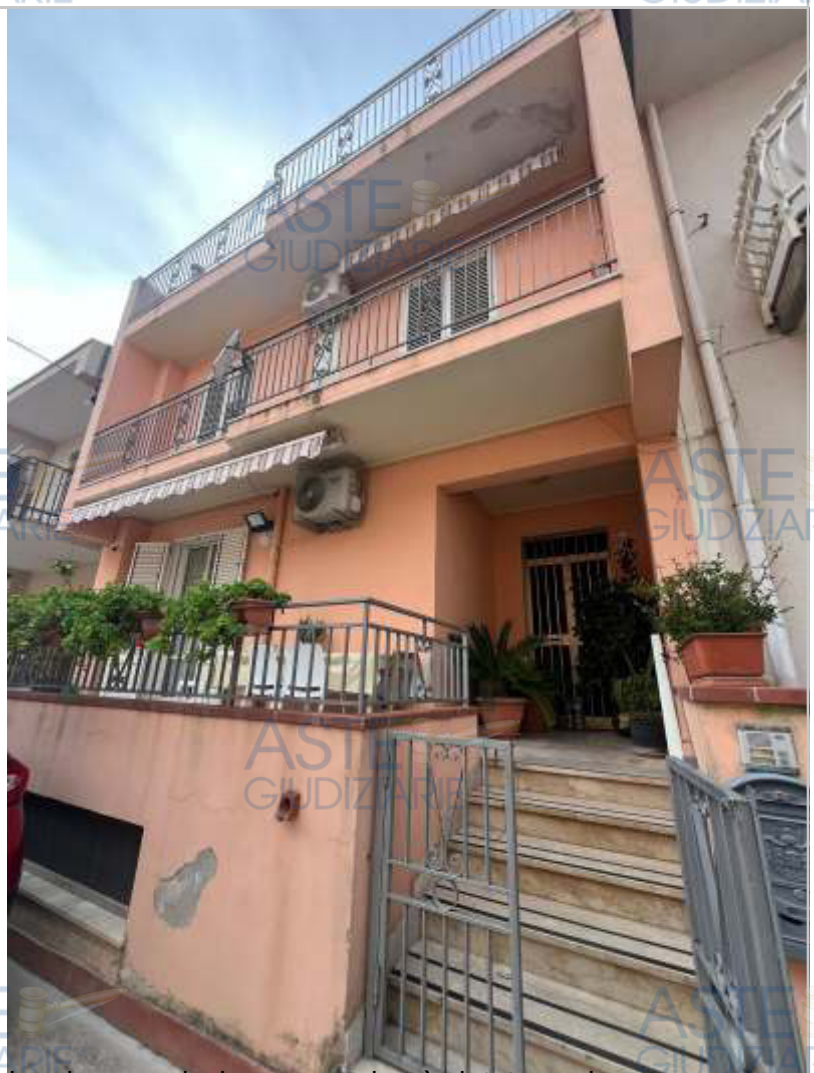
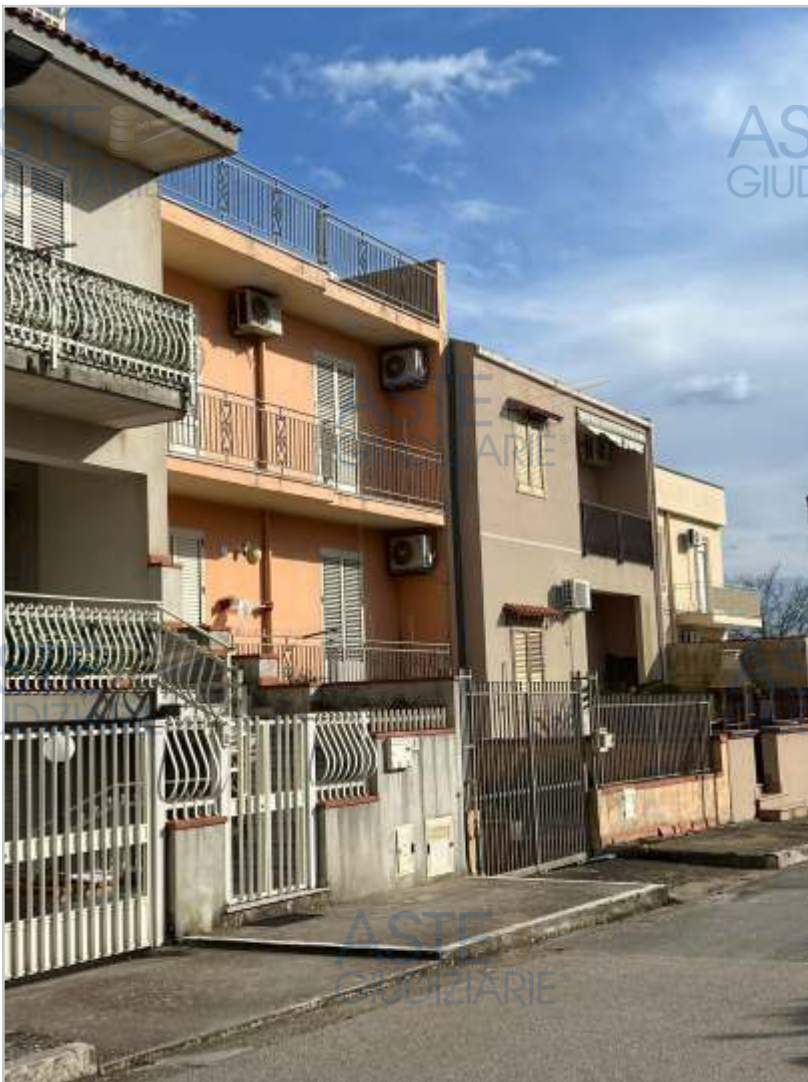
PROSPETTO PRINCIPALE
ACCESSO E FRONTE SU
VIA FRANCA

Il fabbricato presenta struttura portante in cemento armato, tamponature in laterizio intonacato e tinteggiato, copertura piana praticabile e prospetti rifiniti ad intonaco civile colorato.
