# TRIBUNALE ORDINARIO DI CAGLIARI

## RELAZIONE DI CONSULENZA TECNICA

Relativa al Procedimento di Esecuzione Immobiliare N°22-2022

Oggetto di verifica è un fabbricato su due livelli, in Cagliari, frazione di Pirri via Antioco Casula n°1A.

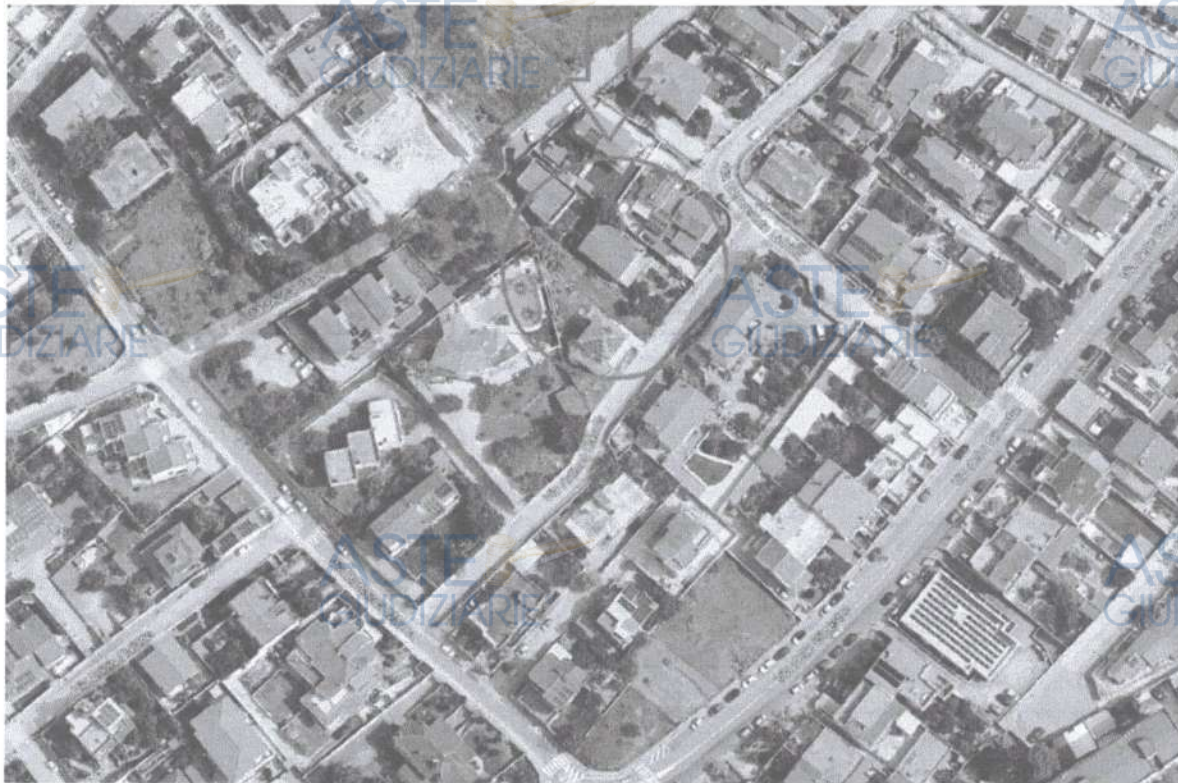
L'immobile è una costruzione isolata con circostante lotto di terreno nella via Antonio Casula, traversa di via Barracca Manna.

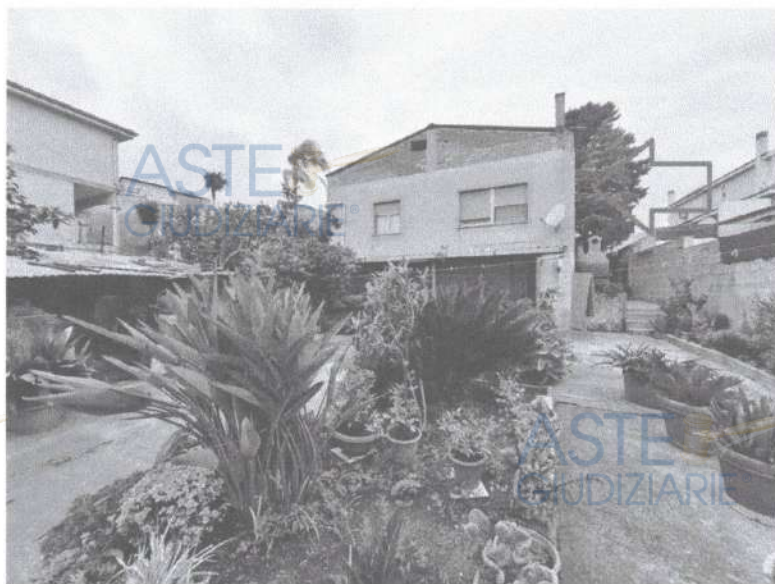
L'immobile si sviluppa su due livelli e comprende il circostante terreno catastalmente definito dalla particella 9287 del foglio 1 (fotografia 1).

In tutta la documentazione in atti e catastale, l'indirizzo dell'immobile è indicato come via Barracca Manna senza numero civico, attualmente via Casula. Nel corso del sopralluogo, sulla recinzione perimetrale del lotto, è stata rilevata una targa con il numero 1A (fotografia 2).

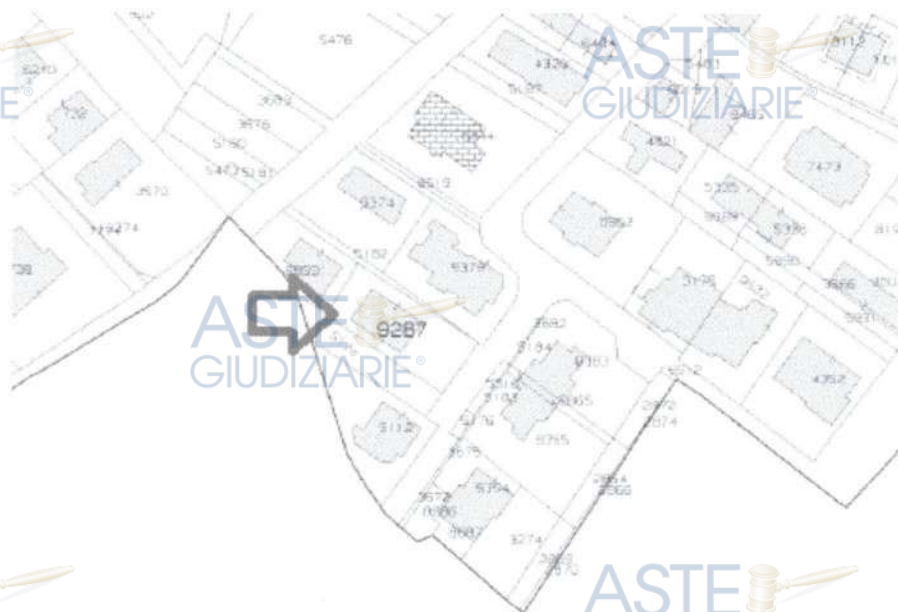
Al catasto fabbricati del Comune di Cagliari l'immobile è definito alla Sezione B, Foglio 1, Particella 9287 ed al catasto terreni, Sezione D, Foglio 1, Particella 9287 come da estratto di mappa.

- verso SE: la via Antioco Casula;
- verso SW: Altra proprietà - particella 5174 del foglio 1;
- verso NW: Altra proprietà - particella 8959 del foglio 1;
- verso NE: Altra proprietà - particella 5182 del foglio 1;

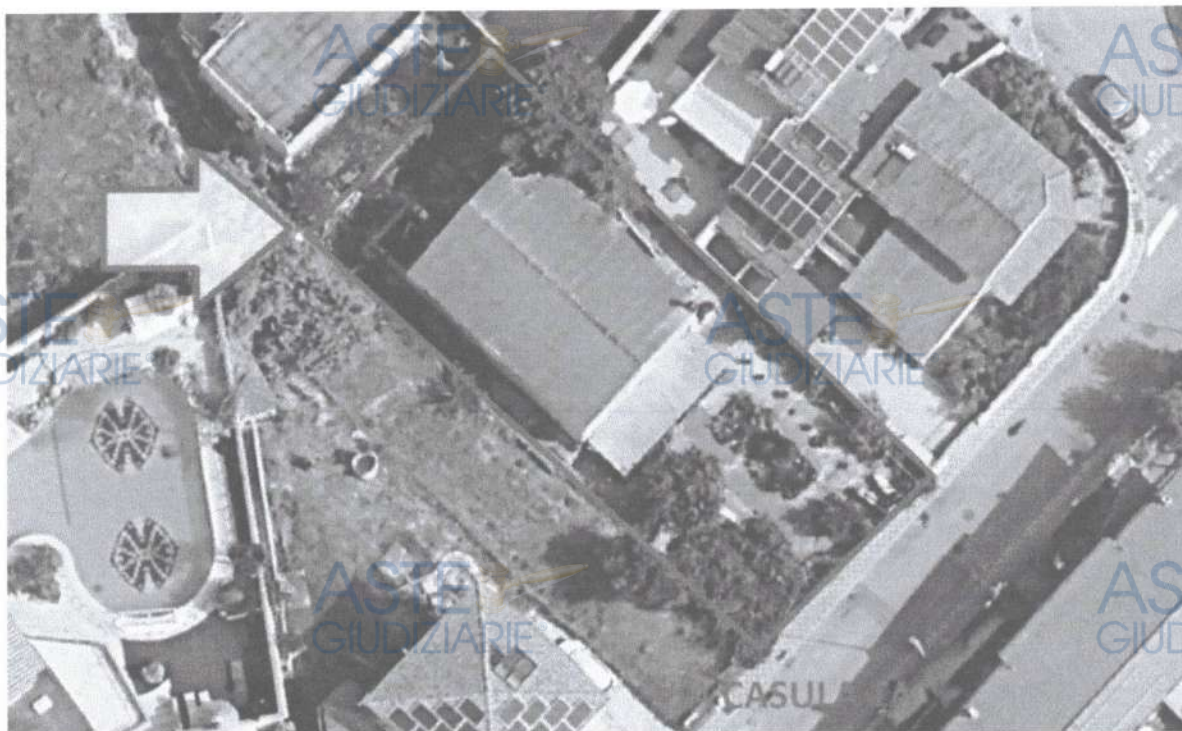
Il lotto, è costituito da un intero fabbricato su due livelli realizzato in muratura portante e solai in laterocemento ed il circostante lotto di terreno.

L'accesso avviene dalla pubblica via tramite un cancello pedonale, attraverso il cortile antistante e circostante l'edificio (fotografie 3, 4).

Nel corso del sopralluogo del 16 ottobre 2024 è stato eseguito il rilievo dell'edificio che si riporta nell'allegato 7, l'edificio si sviluppa su due livelli, con copertura leggera a falde in eternit e sottotetto non praticabile (fotografia 5).

**L'immobile è indiviso**, ma i due livelli sono indipendenti a meno di un collegamento interno con scala a chiocciola, l'accesso ad entrambi i piani avviene dal cortile prospiciente il fabbricato, il piano primo è accessibile tramite una scala esterna in muratura dal cortile comune (fotografia 6).

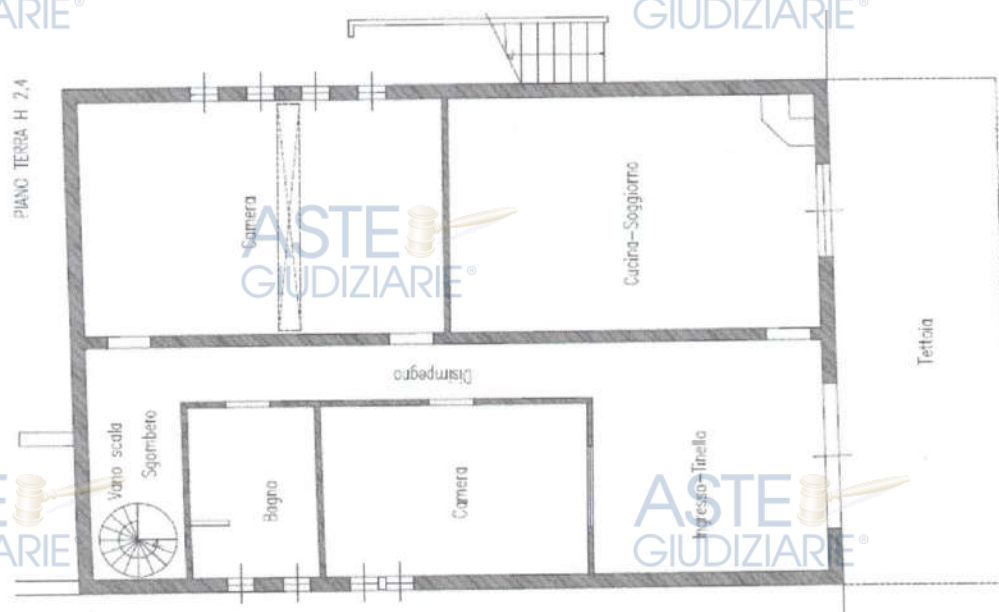
Anche il piano terra è utilizzato quale abitazione anche se l'altezza utile è solo pari a 2,4 m.

L'ingresso avviene dal cortile, attraverso una tettoia (fotografia 17), in un locale adibito a tinello (fotografia 18), attiguo ad un'ampia cucina soggiorno con camino (fotografia 19).

Dal corridoio centrale (fotografia 20), sulla sinistra rispetto all'ingresso, si ha l'accesso ad una prima camera (fotografia 22) ed al bagno (fotografia 21).

Sulla destra, oltre la cucina soggiorno vi è un ampio locale, diviso in due partizioni da un armadio disposto circa a metà del lato maggiore, a formare due ulteriori camere (fotografie 23, 24).

Analogamente al piano primo, il disimpegno termina in zona adibito a sgombero, comunicante con un vano scala interno attrezzato con una scala a chiocciola (fotografia 25).

La figura seguente riporta (fuori scala) lo stato rilevato nel corso del sopralluogo.

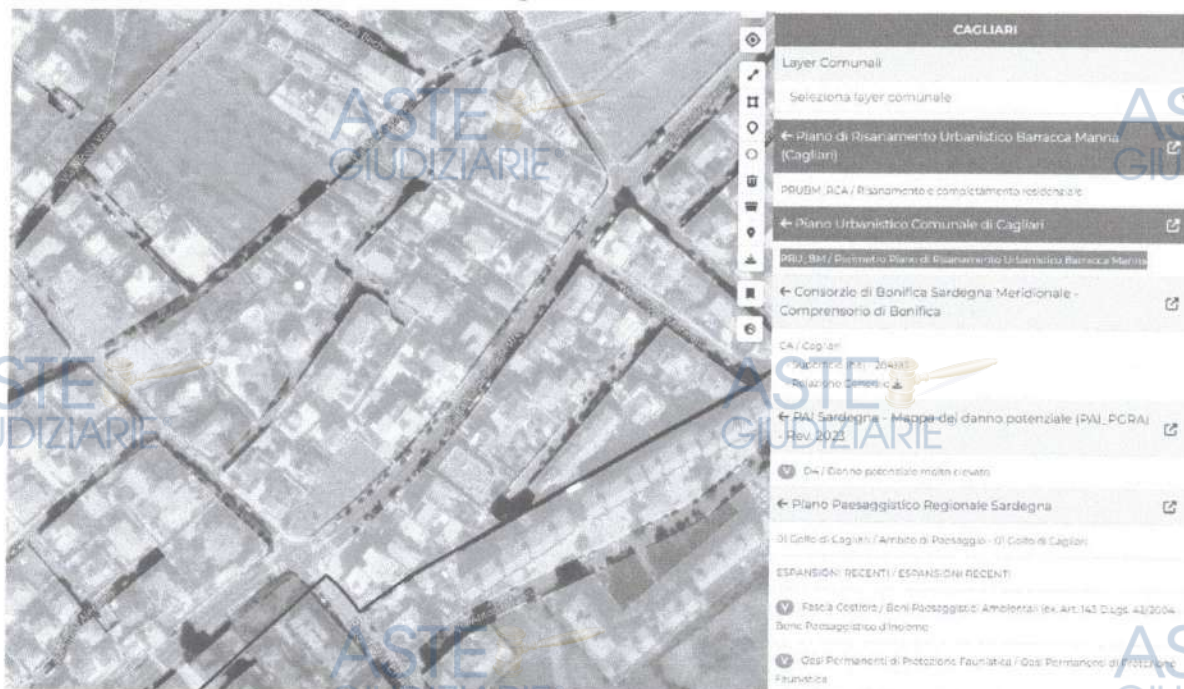
L'immobile ricade, secondo le previsioni del vigente P.U.C. del Comune di Cagliari, nel Perimetro del Piano di Risanamento Urbanistico Barracca Manna' - PRU BM – in zona PRUBM RCA Risanamento e completamento urbanistico, come da estratto in figura:

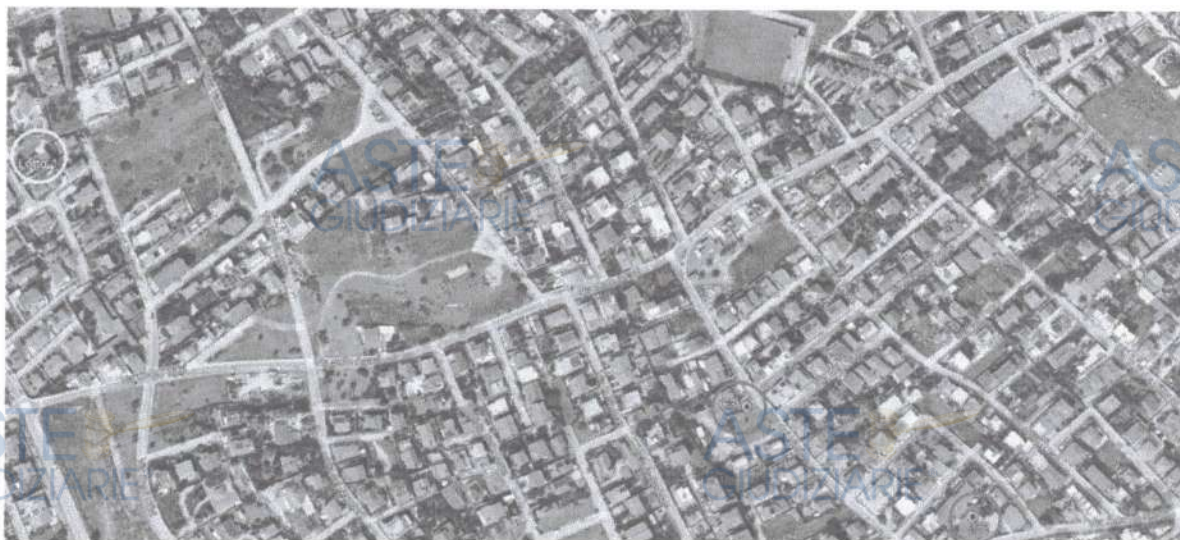
Analizzati i risultati, sono stati acquisiti tre atti di reali compravendite indicate quali Comparabile 1, Comparabile 2, Comparabile 3, nella figura seguente.

I tre atti ritenuti validi, si riferiscono alla compravendita di lotti di terreno edificabile tutti sul foglio 1, a meno di 1.000 m di distanza dal 'subject' (in giallo in figura).

Gli atti di compravendita (in copia nell'allegato 10) sono stati esaminati al fine di estrarre le caratteristiche di confronto con l'immobile da valutare, redigendo una tabella dei dati, che ordina le caratteristiche dei singoli comparabili individuati e li allinea con quelli dell'immobile in esame.
