TRIBUNALE CIVILE DI CAGLIARI

CONSULENZA TECNICA D'UFFICIO

Procedimento di esecuzione Immobiliare n. 193/2017 riunito al n. 172/2023

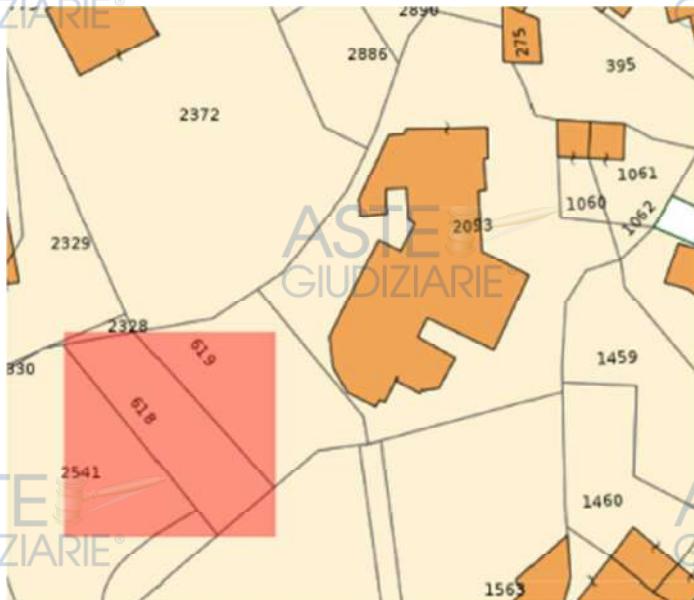
Figura 1 – Inquadramento catastale del mappale 618.

Si tratta di un terreno ubicato a sud-ovest rispetto al fabbricato oggetto di pignoramento. Si tratta di un terreno non recintato, pianeggiante e dalla forma rettangolare, utilizzato in parte come parcheggio. Non sono individuati i confini.

- COMUNE: SANT'ANNA ARRESI
- UTILIZZAZIONE: parcheggio
- SUPERFICIE: 260 mq
- CONFINI: a sud con mappale 2093, a sud-ovest 2541, a sud-est con mappale 881, a nord-est con mappale 619
- QUALITA'/CLASSE: PASCOLO CESPUGLIATIVO/01

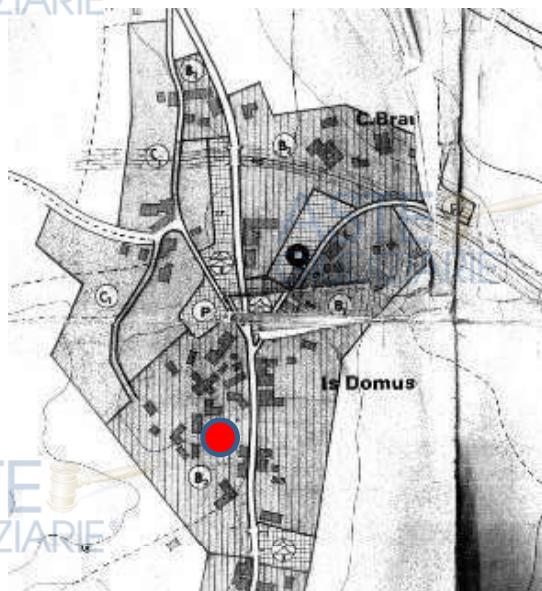
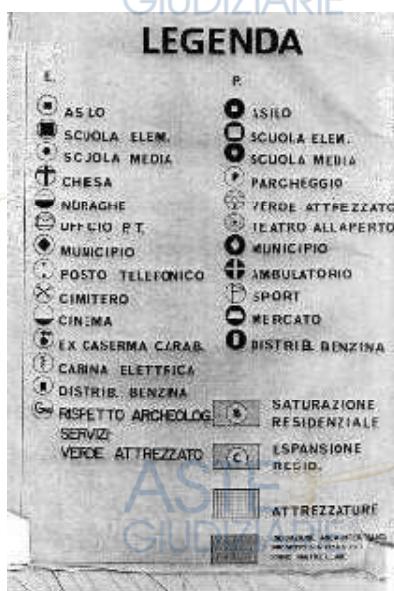
Figura 2 - Stralcio della tavola "zonizzazione" del PRG approvato con delibera n. 13 del 01/03/1972

L'unità immobiliare ricade in zona "B2" del piano urbanistico del comune di Sant'Anna Arresi, con

densità fondiaria di $I_{fond.} = 1,5 \text{ mc/mq}$
