**TRIBUNALE CIVILE DI CAGLIARI**

**ESECUZIONE IMMOBILIARE**

**R. G. n° 24/2015**

## RELAZIONE DI CONSULENZA TECNICA

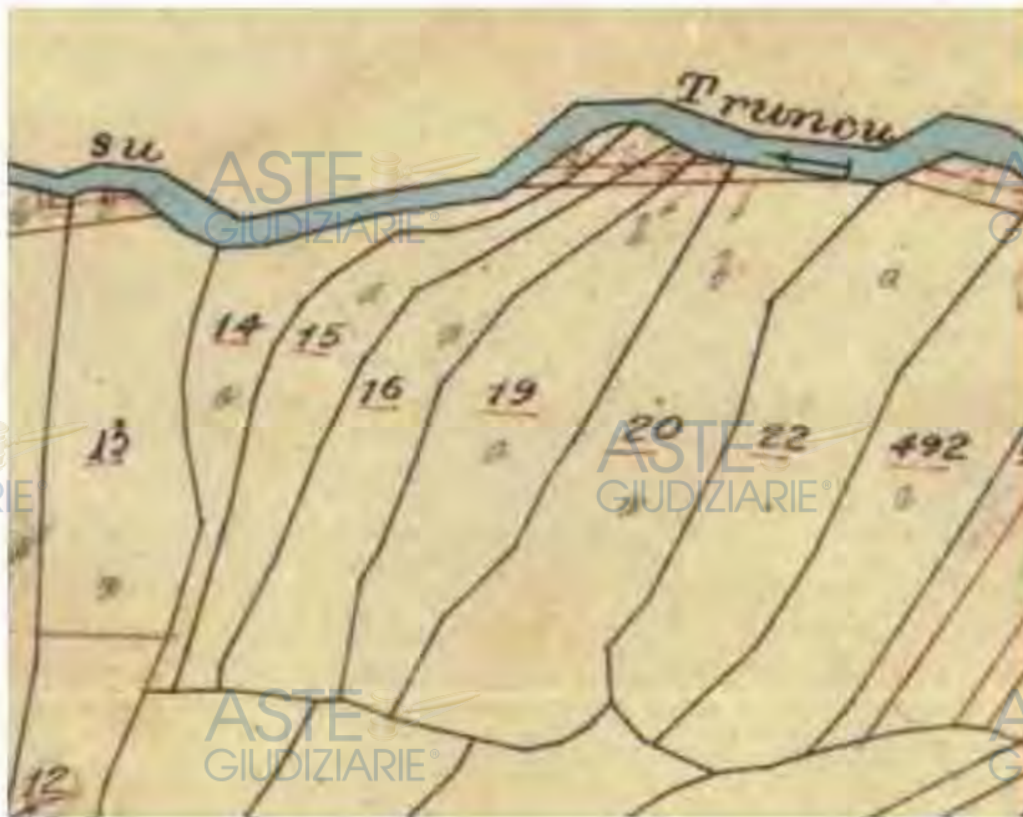
La situazione catastale del terreno pignorato era rappresentata nell'estratto di mappa seguente:

La rappresentazione grafica illustra anche quale fosse la consistenza.

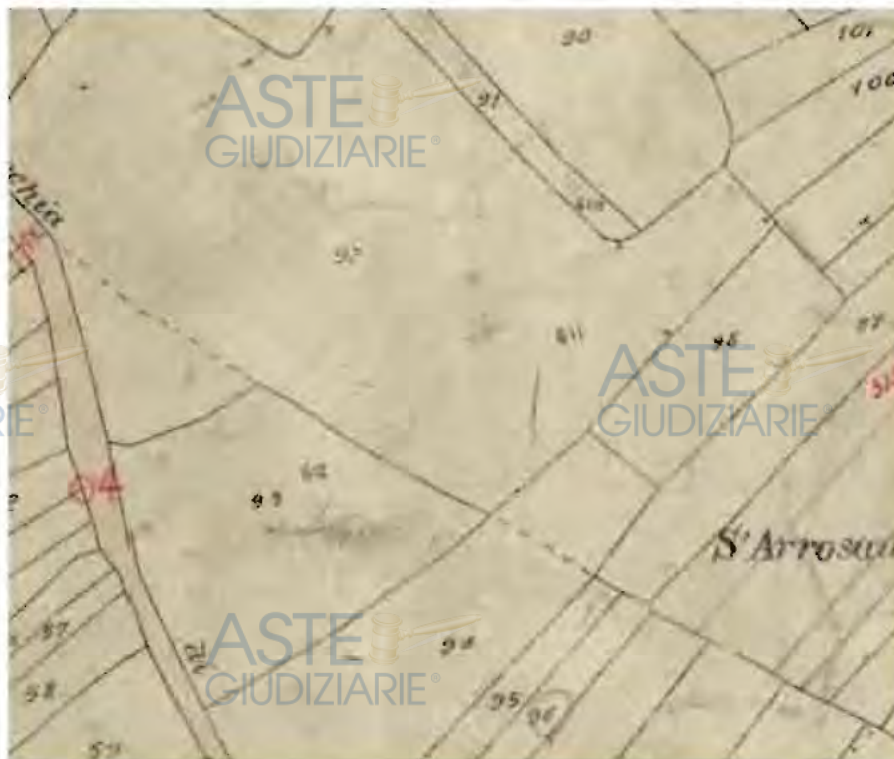
Si tratta di un terreno che costituisce un unico appezzamento ed è confinante con altri terreni della medesima proprietà. Si trova a breve distanza dal centro abitato del Comune di

E' facilmente raggiungibile attraverso la via Nazionale e percorrendo un brevissimo tratto di una strada con fondo naturale. E' un terreno recintato su tre lati ed è coltivato con foraggio. Il lato che confina con il mappale 92, catastalmente intestato a [REDACTED] non è recintato.

La superficie è di 10.000 m<sup>2</sup>.
