**PERIZIA TECNICO-ESTIMATIVA**

**IMMOBILI VARI**

**Comune di Gonnosfanadiga**

**Esecuzione Immobiliare n.380/2021**

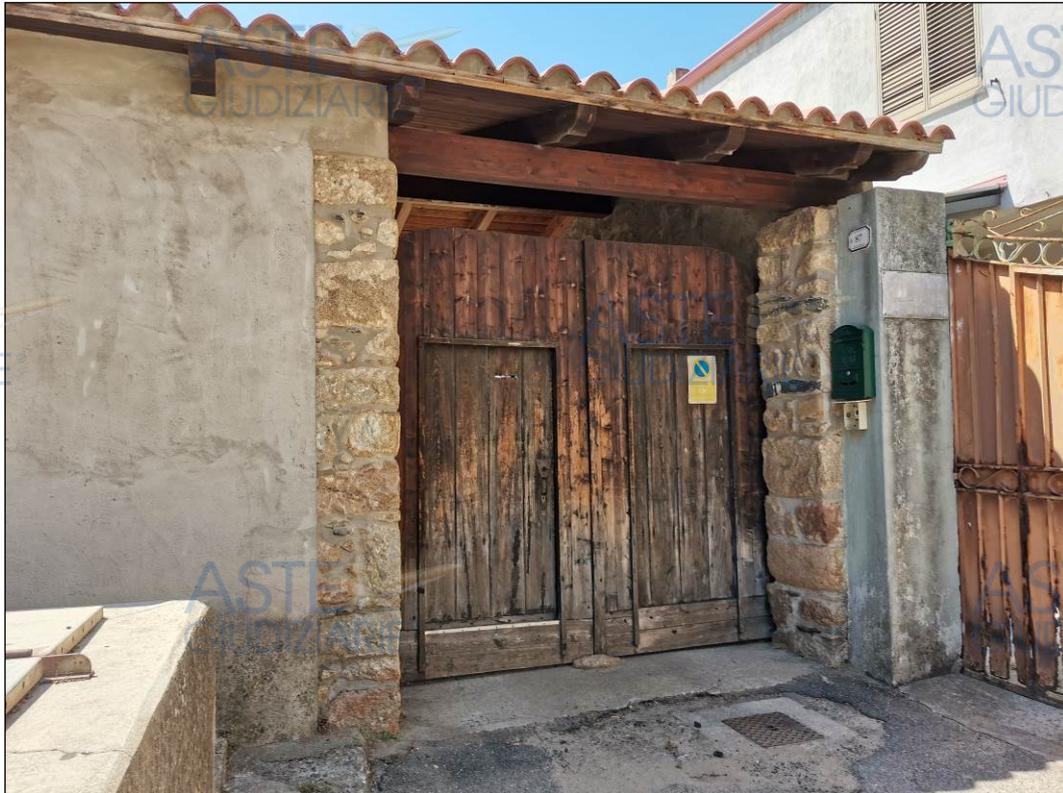
Foto del fabbricato.

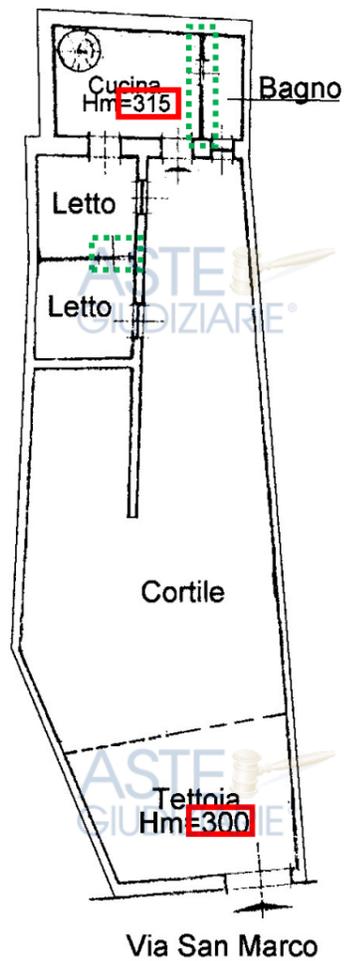
PLANIMETRIA CATASTALE

Pianta Piano Terra

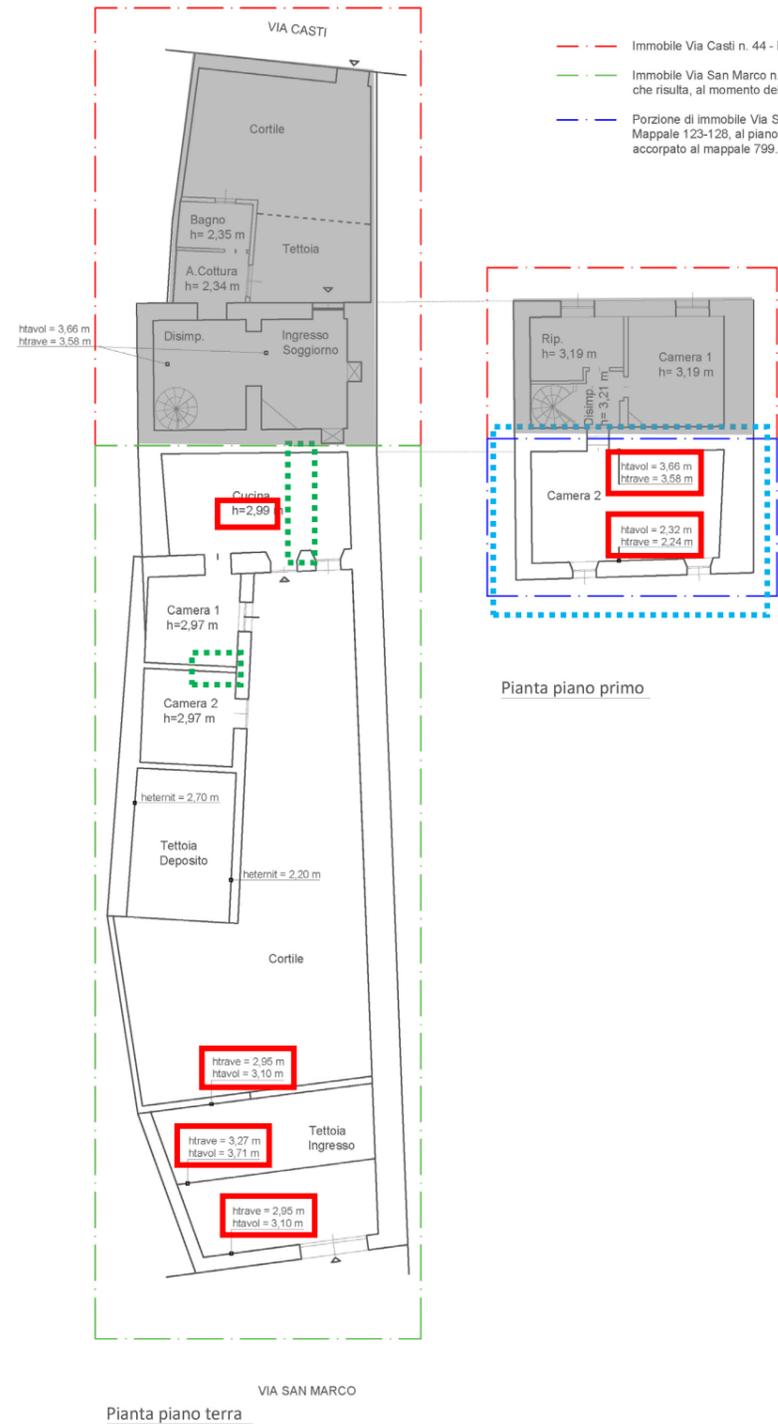
PLANIMETRIA RILIEVO

- Immobile Via Casti n. 44 - N.C.E.U. Fg. F/2 Mappale 799
- Immobile Via San Marco n. 87 - N.C.E.U. Fg. F/2 Mappale 123/128, che risulta, al momento del rilievo, costituito dal solo piano terra.
- Porzione di immobile Via San Marco n. 87 - N.C.E.U. Fg. F/2 Mappale 123-128, al piano primo, che risulta, al momento del rilievo accorpato al mappale 799.

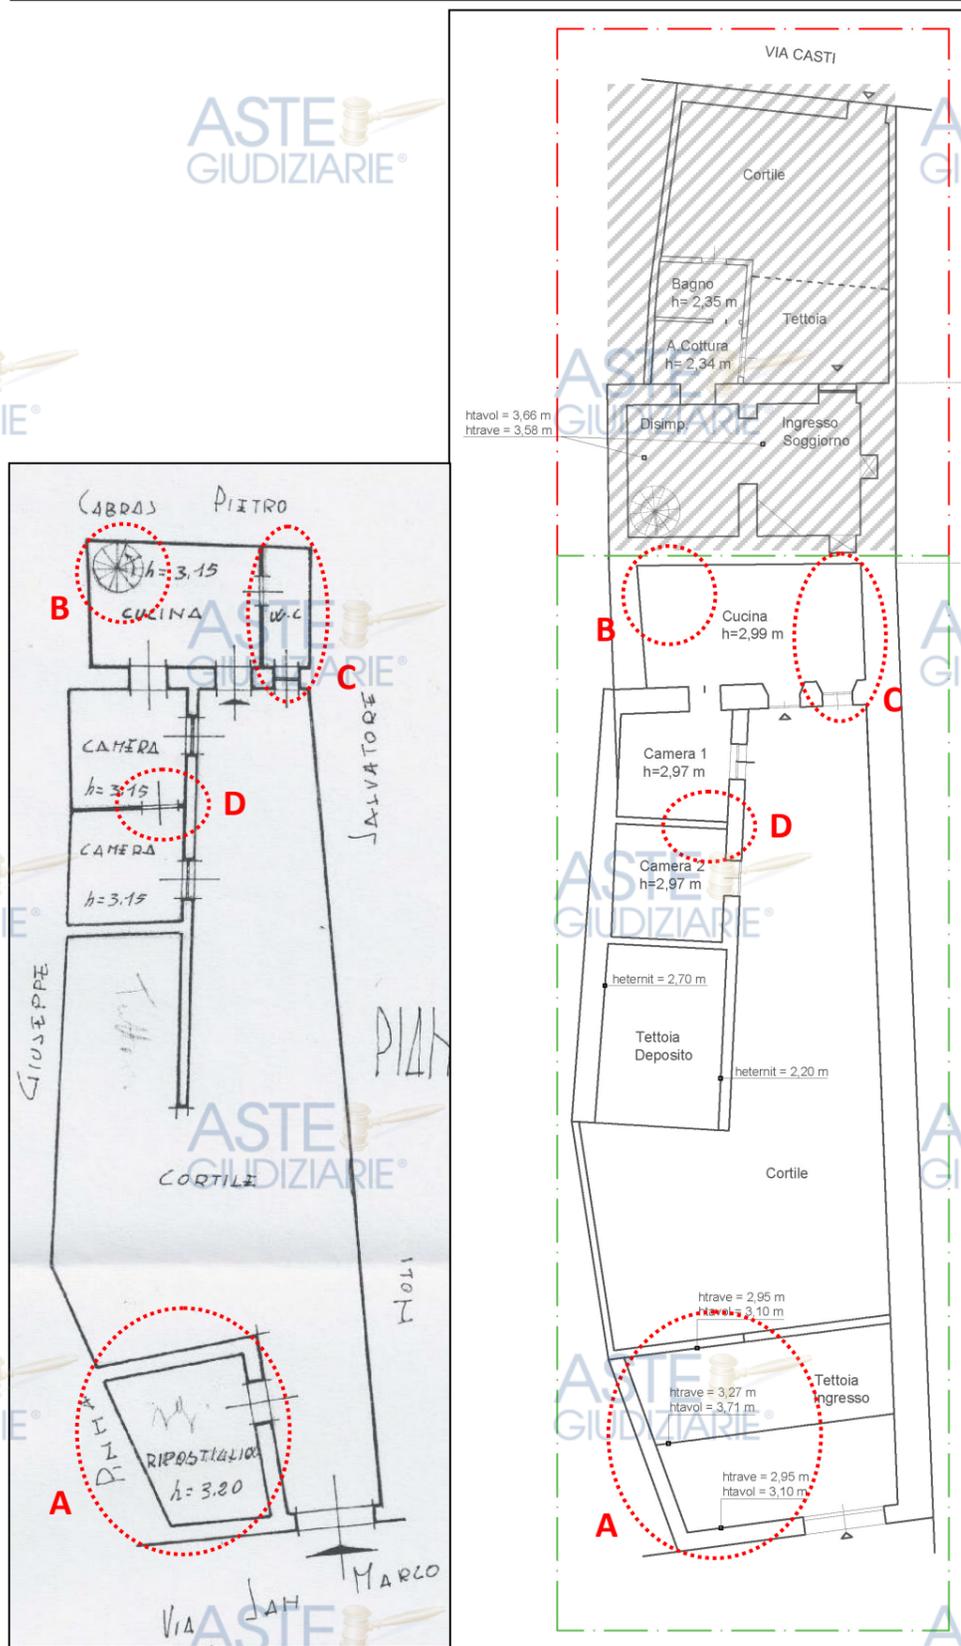
**PIANO TERRA**  
PLANIMETRIA CATASTALE 1968 RILIEVO

Per quanto riguarda la parte retrostante il cortile, dalle foto del 2003 è visibile solamente in parte il muro della tettoia, per cui occorrerà far riferimento alla planimetria catastale del 1968 dove è rappresentato quanto segue: una tettoia aperta su un lato; la parte abitativa costituita da due livelli collegati da una scala a chiocciola, il primo livello (altezza interna 3,15 m) costituito da una cucina, W.C. e due camere, il secondo livello con disimpegno e una camera (altezza interna 2,60 m).

✘	<b>DIFFORMITÀ D</b> Dal confronto tra rilievo e planimetria catastale risulta che attualmente è assente la porta di collegamento tra le due camere.
	✘	<b>DIFFORMITÀ E</b> Il primo livello attualmente non risulta collegato all'u.i. oggetto di pignoramento ma al mappale 799 corrispondente al fabbricato retrostante. Inoltre il secondo livello risulta attualmente costituito da un solo vano anziché da disimpegno più camera indicati nella planimetria catastale.
✔		<b>DIFFORMITÀ VARIE</b> <b>SAGOMA LOTTO</b> Per quanto riguarda la sagoma del lotto si rileva nella zona del cortile fronte tettoia-deposito una lieve variazione tra planimetria catastale e rilievo, presumibilmente legata a un lieve errore di rappresentazione nella planimetria catastale in quanto a livello di mappa catastale non si rileva tale discrepanza rispetto al rilievo eseguito dalla sottoscritta. <b>ALTEZZE</b> Le altezze utili indicate nella documenti inerenti i vani risultano differenti da quanto rilevato, tuttavia non si rilevano nel fabbricato segni di interventi edilizi recenti che abbiano inciso sulla volumetria o superficie coperta. In ogni caso rispettano il requisito minimo imposto dalla normativa. Per quanto riguarda l'altezza della tettoia di ingresso si rimanda alla difformità A. <b>INFISSI</b> Le aperture esterne del volume residenziale risultano per posizione coerenti tra rilievo e planimetria catastale così come per quanto riguarda le dimensioni non si rilevano segni di interventi recenti per cui si presume non siano state modificate nel tempo.

- Ripristino dello stato dei luoghi relativamente al volume eliminato nella zona di ingresso.
- Installazione della scala di collegamento tra i due livelli e chiusura della porta di collegamento tra primo piano e immobile retrostante distinto al mappale 799. Con l'installazione della scala occorrerà ripristinare il disimpegno al secondo livello al fine di consentire l'accesso alla camera nel rispetto dei requisiti aeroilluminanti minimo imposti dalla normativa vigente.
- Ripristino del vano ad uso WC.

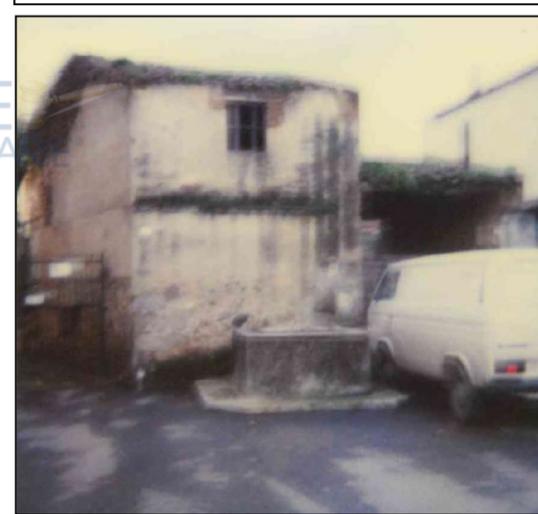
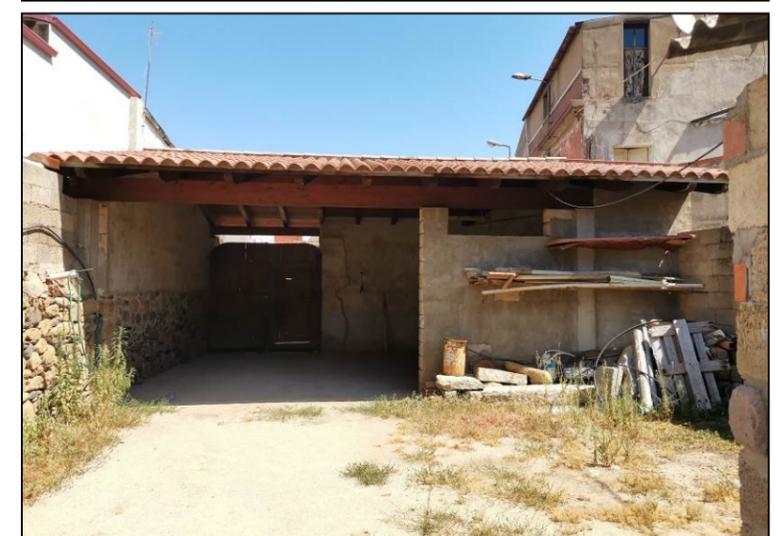
**AUTORIZZAZIONE EDILIZIA N. 19 DEL 04/02/2003** FOTOGRAFIE RILIEVO

- Immobile Via Casti n. 44 - N.C.E.U. Fg. F/2 Mappale 799
- Immobile Via San Marco n. 87 - N.C.E.U. Fg. F/2 Mappale 123/128, che risulta, al momento del rilievo, costituito dal solo piano terra.
- Porzione di immobile Via San Marco n. 87 - N.C.E.U. Fg. F/2 Mappale 123-128, al piano primo, che risulta, al momento del rilievo accorpato al mappale 799.

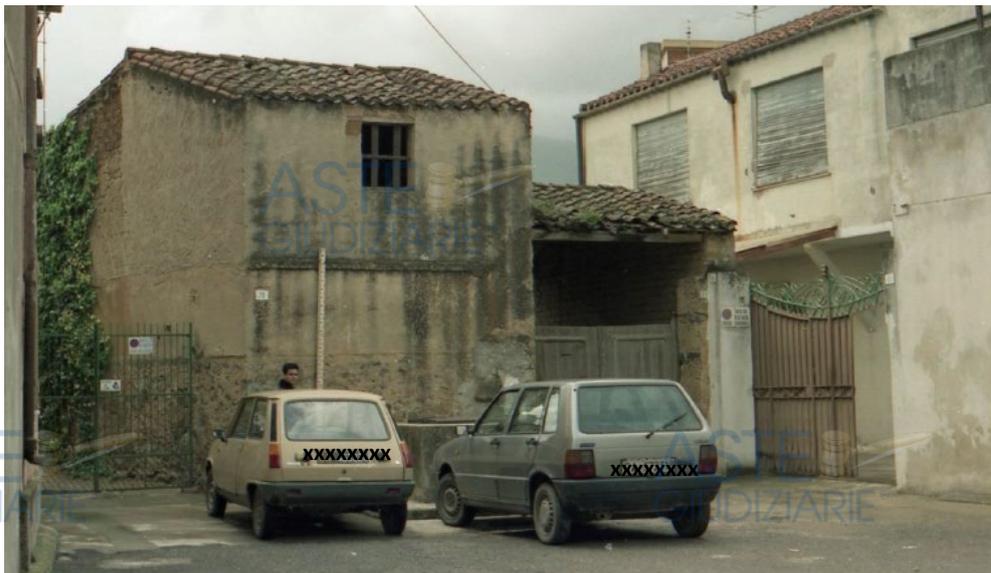
ISOLATO 10 –  
FABBRICATO 9  
VIA SAN MARCO

ESTRATTO DAL P.P.C.S.

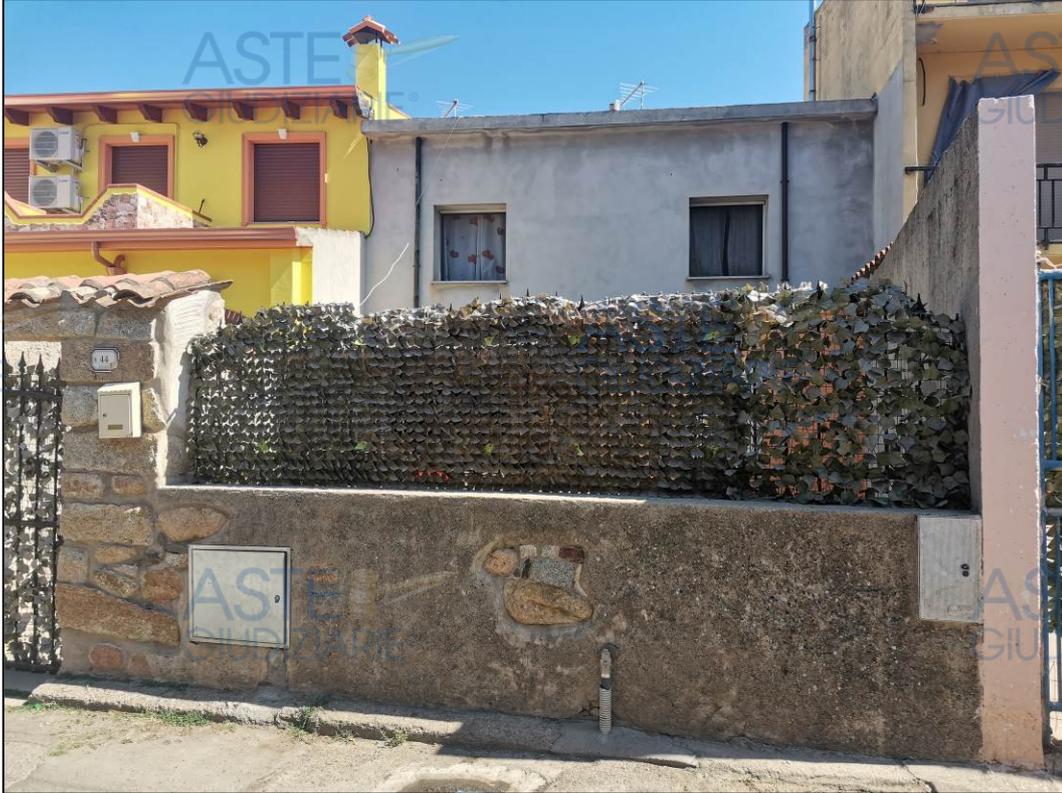
Foto del fabbricato.

Internamente il fabbricato si presenta globalmente in buono stato di manutenzione, ad eccezione del solaio del servizio igienico che presenta segni di condensa/infiltrazione. Esternamente il fabbricato si presenta in sufficiente stato di manutenzione, si segnala in particolare la necessità di dover procedere in futuro alla tinteggiatura delle pareti esterne, verifica sull' integrità dell'impermeabilizzazione e eventuale manutenzione della copertura del servizio igienico, all'esecuzione delle rifiniture della recinzione per quanto riguarda le parti sul cortile, al fine di preservare gli elementi costruttivi. Il fabbricato è realizzato presumibilmente in ladiri/pietra vista l'epoca costruttiva e gli spessori delle murature, ad eccezione del blocco relativo al servizio igienico presumibilmente in muratura visti gli spessori più ridotti. Da foto storiche del piano primo si evince la presenza (almeno sul paramento murario esterno visibile) di blocchetti presumibilmente in calcestruzzo.

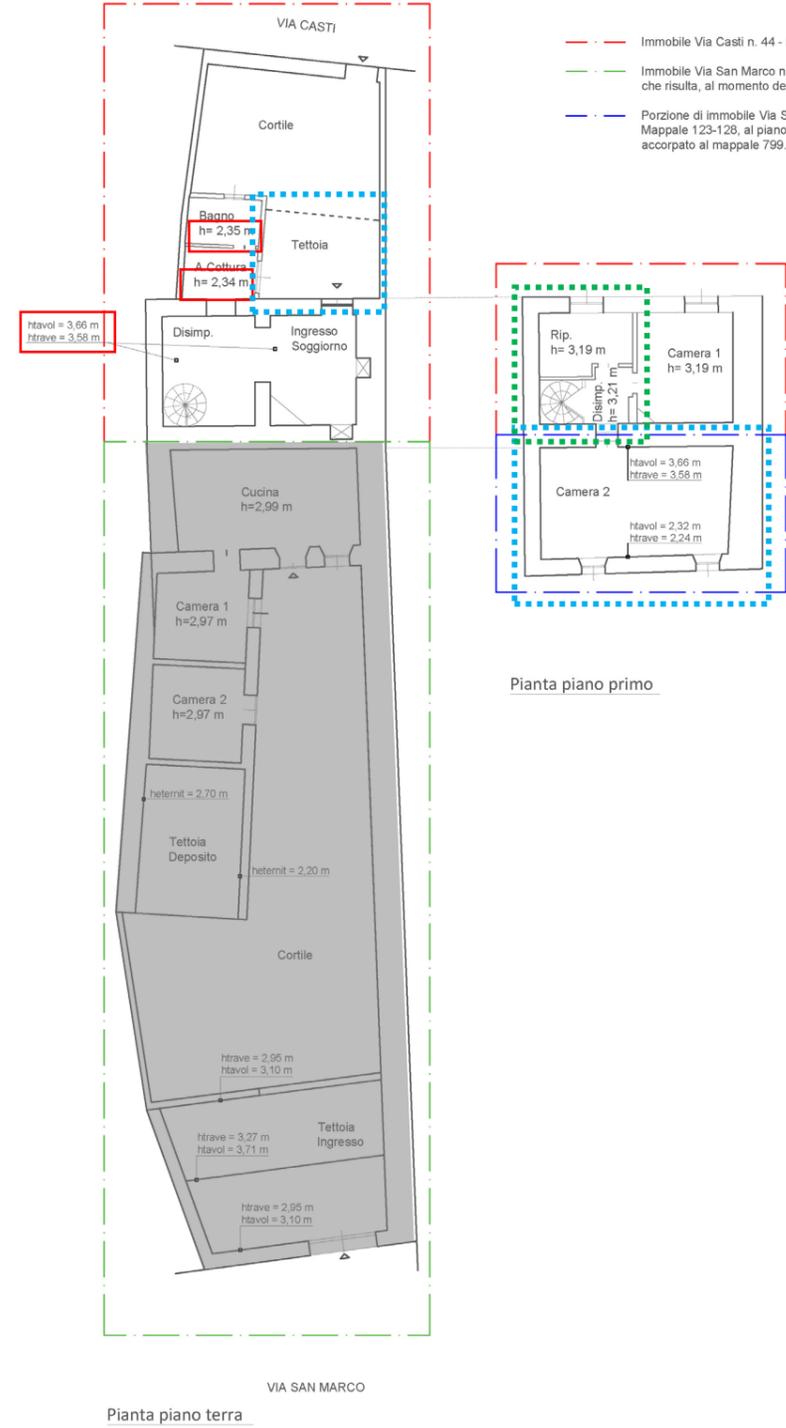
PLANIMETRIA RILIEVO

- a. **Sagoma planimetrica.** Nella planimetria catastale l'immobile è rappresentato su due livelli: piano terra e piano primo. Durante il sopralluogo si è notato che rispetto alla planimetria catastale risulta presente un ampliamento di sagoma in corrispondenza del piano primo e una tettoia al piano terra. Infatti la camera 2 fa parte catastalmente del mappale retrostante 123-128, corrispondente all'Immobile A oggetto di pignoramento. In ogni caso la sagoma della planimetria catastale presenta lievi discordanze con quanto rilevato allo stato attuale, presumibilmente dovute ad imprecisioni nella rappresentazione grafica.

- Immagine Via Casti n. 44 - N.C.E.U. Fg. F/2 Mappale 799
- Immagine Via San Marco n. 87 - N.C.E.U. Fg. F/2 Mappale 123/128, che risulta, al momento del rilievo, costituito dal solo piano terra.
- Porzione di immobile Via San Marco n. 87 - N.C.E.U. Fg. F/2 Mappale 123-128, al piano primo, che risulta, al momento del rilievo accorpato al mappale 799.

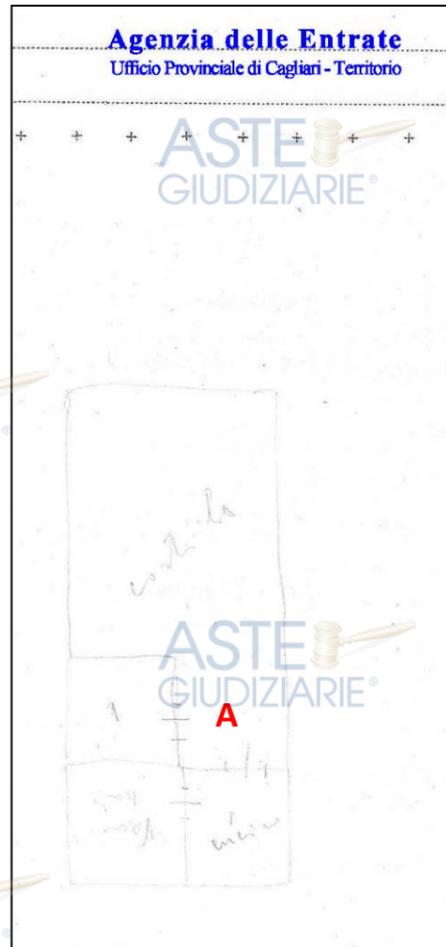
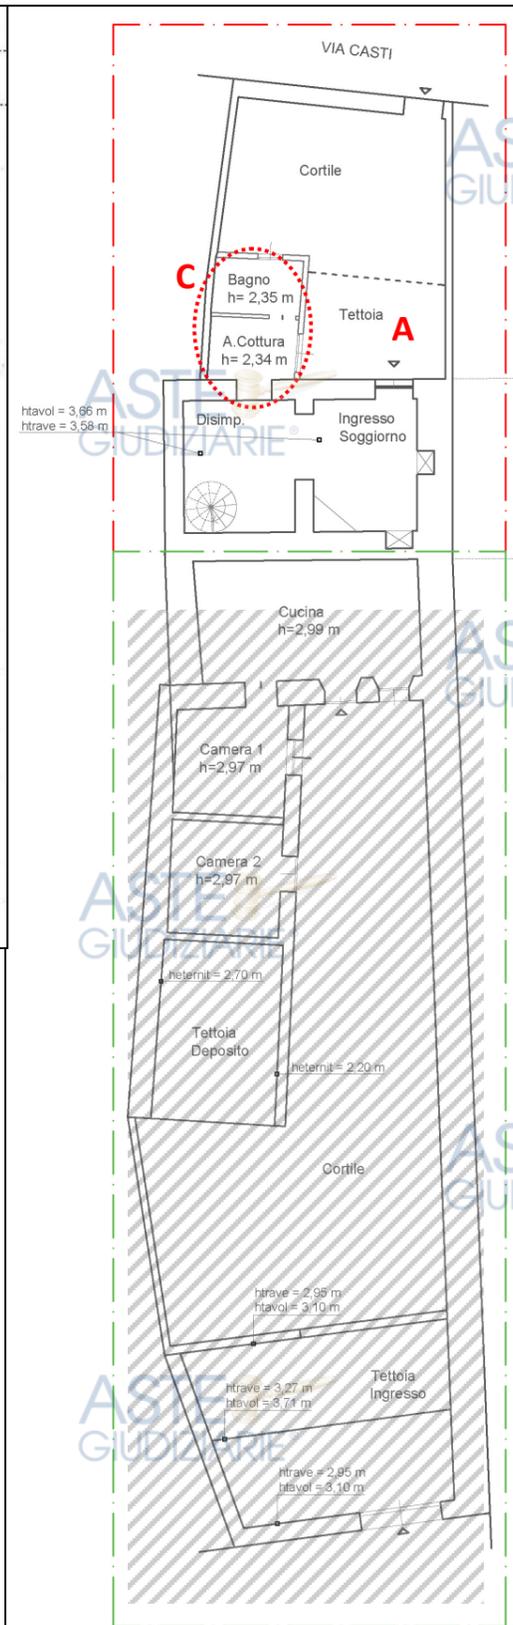
**PIANO TERRA**  
 PLANIMETRIA CATASTALE 1969 RILIEVO

**Nella pratica catastale del 1969 è presente uno schizzo planimetrico (eseguito dal tecnico del catasto) da cui l'immobile risulta di forma a L ed è costituito da tre vani al piano terra, mentre non è segnalato il piano primo. Nell'atto di compravendita del 1966 è indicata la presenza di una soffitta, senza definire però ulteriori caratteristiche. Si può supporre però che la soffitta presentasse caratteristiche simili a quelle del piano primo dell'immobile A retrostante alla luce del fatto che in origine gli immobili A e B costituivano unico immobile, quindi con copertura del tipo a falda; non è possibile però avere certezza delle caratteristiche dimensionali e di finitura, in quanto non si è possesso di foto storiche della zona o di foto aeree (la sottoscritta ha visionato anche le immagini del sito della Regione Sardegna) dove sia ben visibile il fabbricato.**

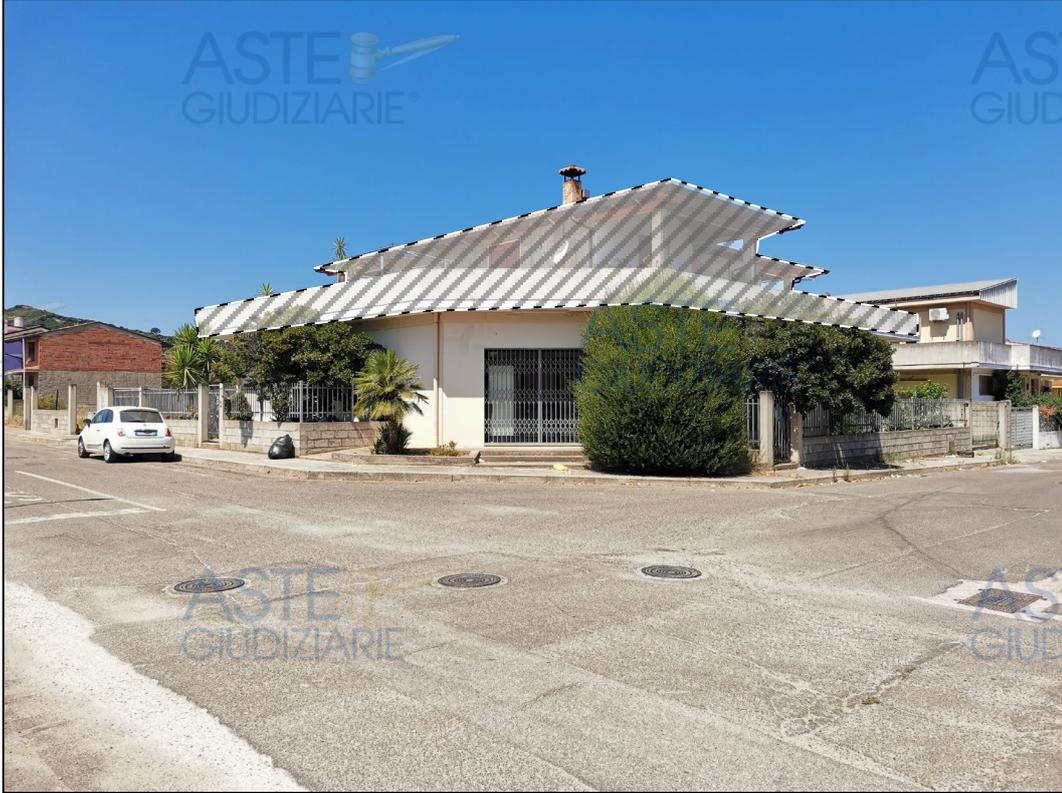
Foto del fabbricato.

Esternamente il fabbricato si presenta in sufficiente stato di manutenzione per quanto riguarda le rifiniture delle pareti intonacate e tinteggiate, si evidenziano segni di deterioramento di tinteggiatura e intonaco nella parte inferiore della muratura (presumibilmente a causa di infiltrazioni d'acqua e/o umidità di risalita), in alcuni punti della parte superiore in corrispondenza dei punti tra parete e sbalzo del solaio del piano superiore presumibilmente a causa di infiltrazioni di acque meteoriche. Si possono notare alcune parti localizzate che hanno necessità di ripristino.

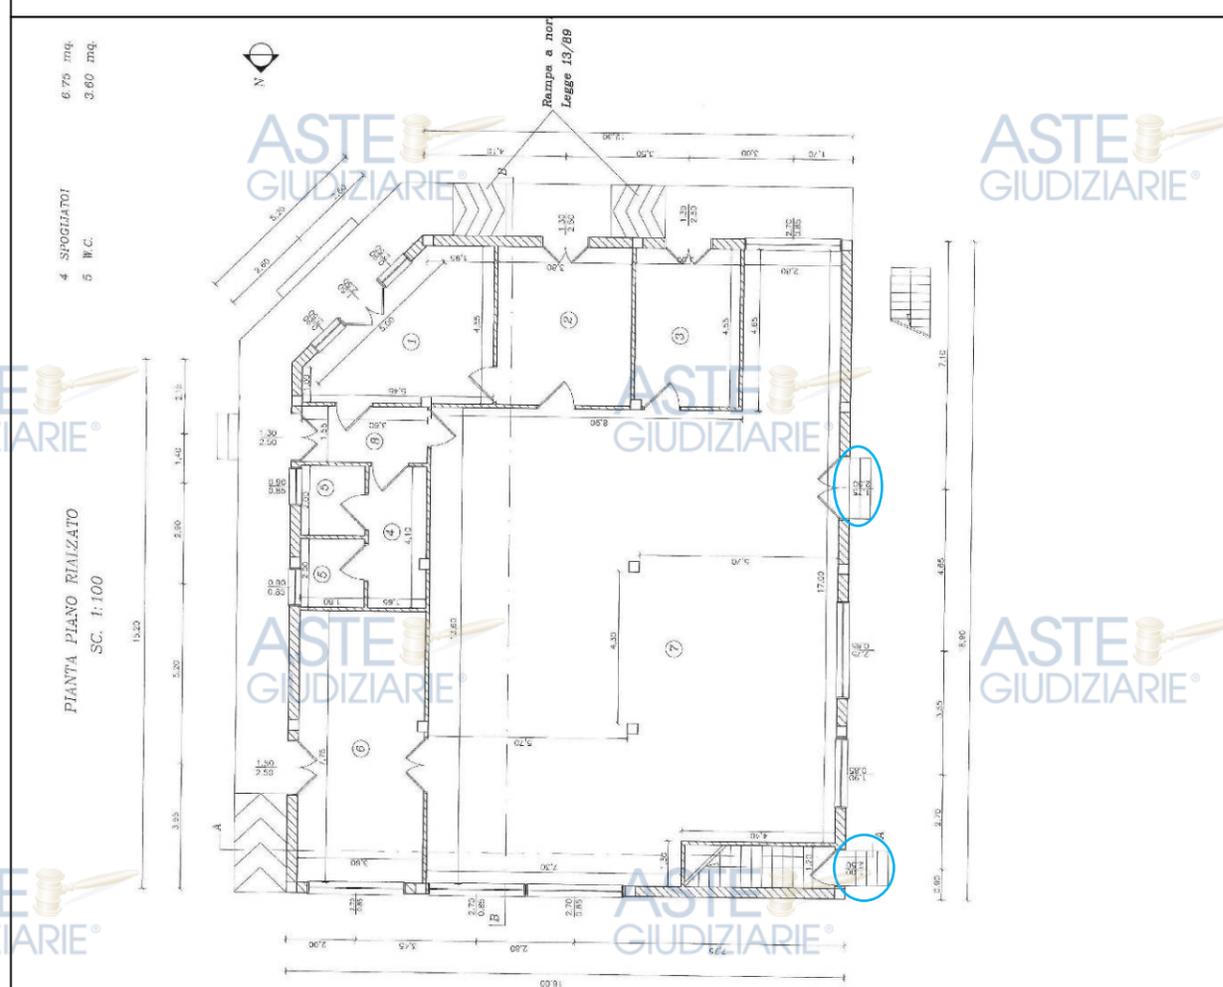
PLANIMETRIE - CONCESSIONE EDILIZIA IN SANATORIA N. 80/2003

Pianta piano terra

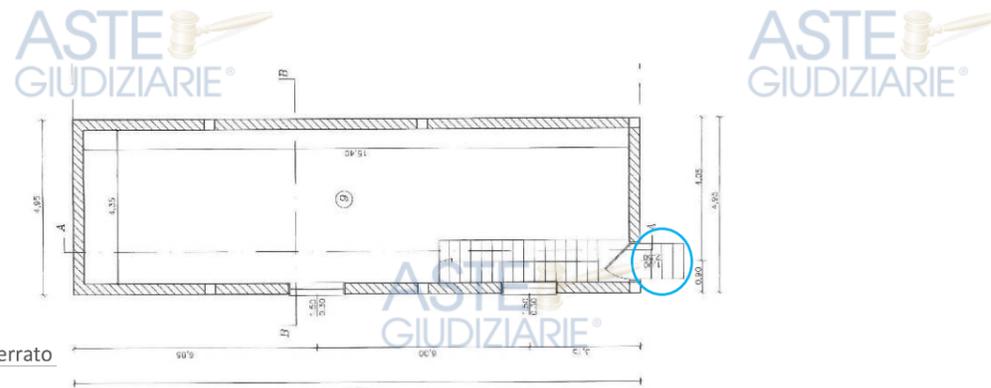
Pianta piano seminterrato

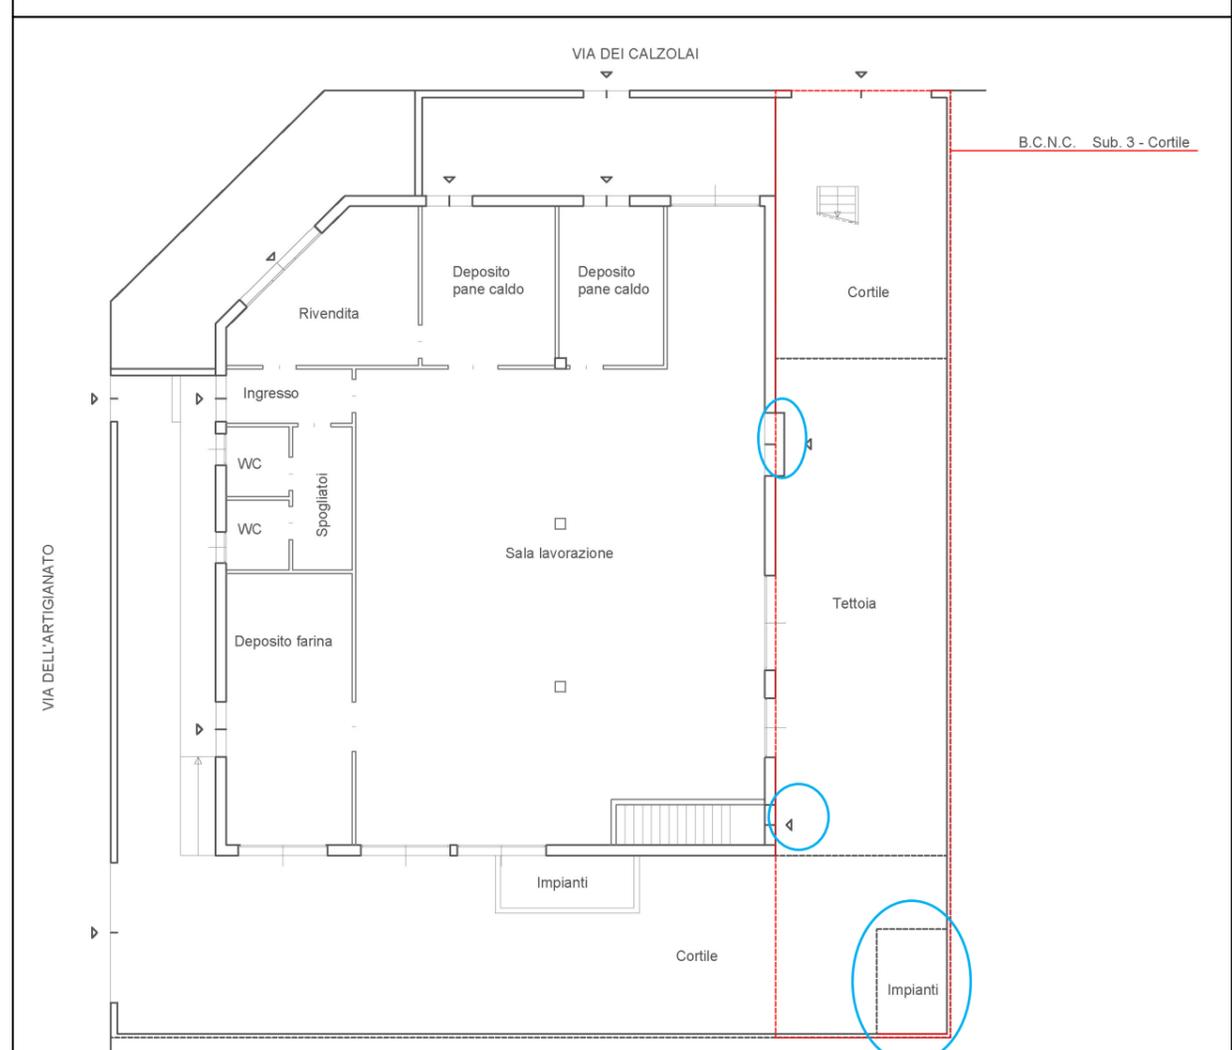
PLANIMETRIE - CONCESSIONE EDILIZIA IN SANATORIA N. 80/2003

Pianta piano terra - h= 3,50 m

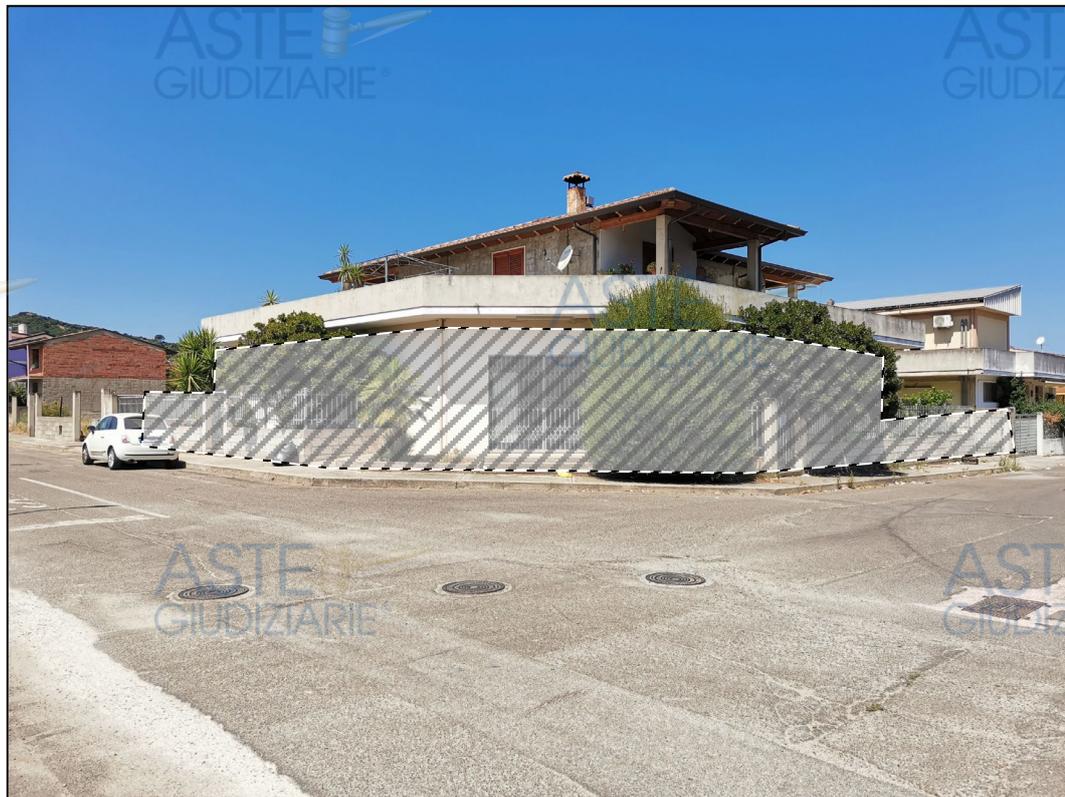
Foto del fabbricato.

Esternamente l'immobile si presenta in insufficiente stato di manutenzione per quanto riguarda le rifiniture delle pareti e della pavimentazione della terrazza, si evidenzia che le pareti non sono intonacate e la terrazza non risulta ultimata, infatti risulta assente il massetto e lo strato di finitura, inoltre sono assenti la maggior parte dei parapetti divisorii tra la parte praticabile e non praticabile della terrazza. Si evidenziano segni di deterioramento di tinteggiatura e intonaco in alcuni punti tra parete del piano terra e sbalzo del solaio del piano primo presumibilmente a causa di infiltrazioni di acque meteoriche. Si possono notare alcune parti localizzate che hanno necessità di ripristino. Si segnala che la scala esterna non risulta rifinita per quanto riguarda sia i parapetti che le rampe e i pianerottoli.

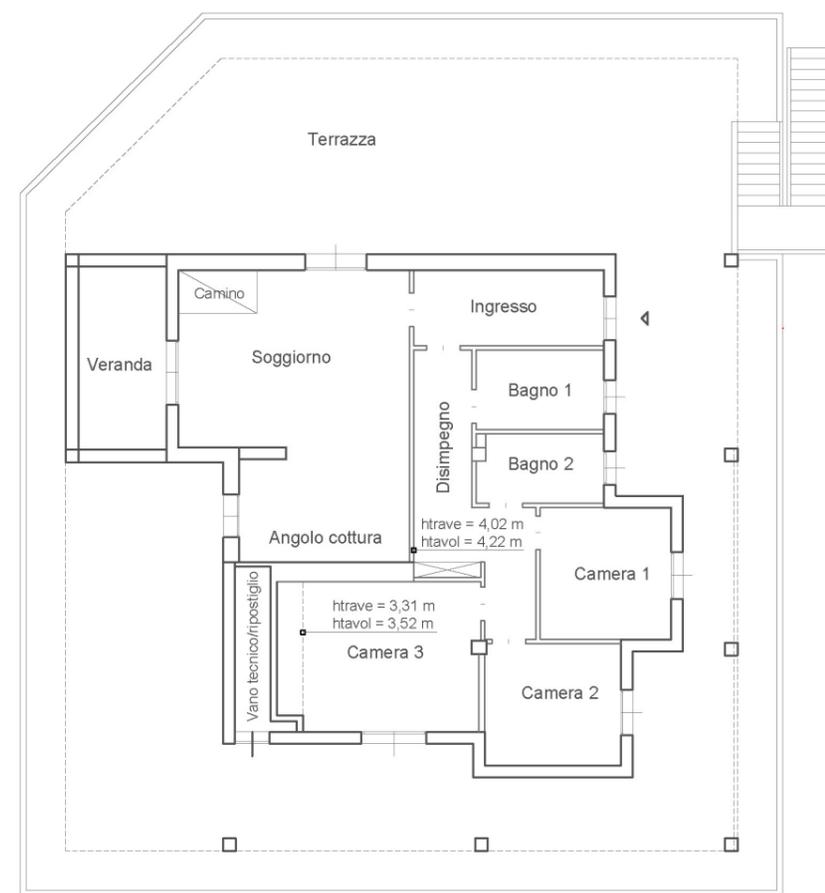
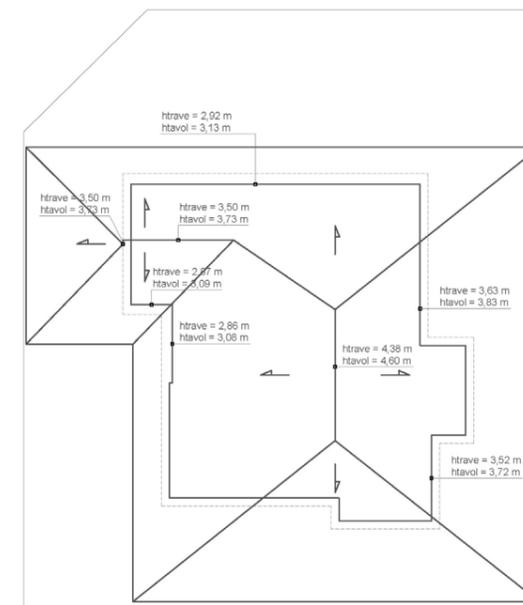
PLANIMETRIA PIANO PRIMO - CONCESSIONE EDILIZIA IN SANATORIA N. 80/2003

Pianta copertura

Dal confronto tra la planimetria catastale così come depositata nella pratica di condono edilizio e la planimetria relativa allo stato di fatto, è emerso che l'immobile presenta le seguenti difformità rispetto al progetto:
