TRIBUNALE ORDINARIO DI CAGLIARI
UFFICIO ESECUZIONI IMMOBILIARI

ESECUZIONE IMMOBILIARE N. 56/2023 R.E.

RELAZIONE DI CONSULENZA TECNICA INTEGRATIVA

b) *Magazzino/locale tecnico sito in Comune di Assemini, località Giacu Meloni, distinto al Catasto Fabbricati al Foglio 10 Mappale 384 di mq. 46,00.*

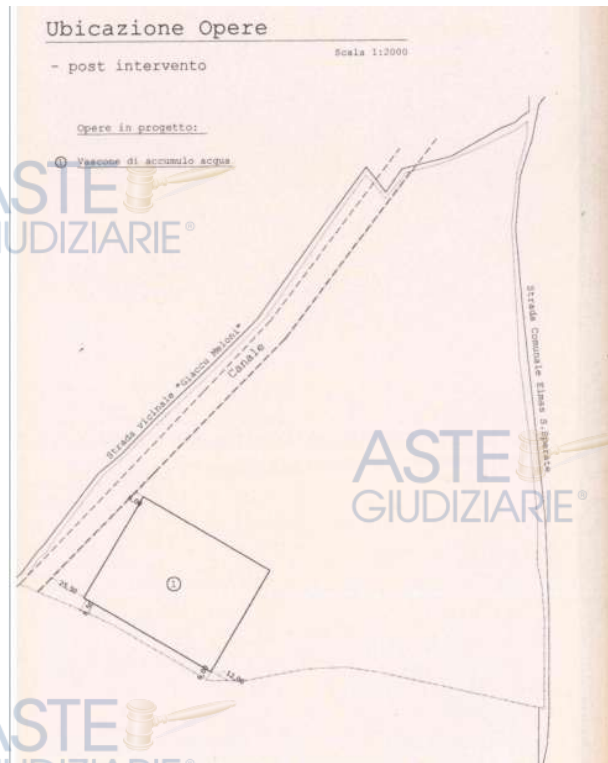
Figura n°2 – Stralcio progetto di cui all'Autorizzazione Edilizia n°92 del 2003

Altra criticità da segnalare nuovamente è l'ubicazione fisica del vascone di accumulo d'acqua realizzato, in forza dell'Autorizzazione Edilizia di cui sopra, a cavallo tra la

particella 383 (inclusa nel pignoramento) e la sottostante particella 231 (esclusa dal pignoramento), e ricadente nella particella 383 per circa 2/3 della sua superficie.

Al contrario, anche in questo caso, progettualmente l'ubicazione dell'opera era prevista all'interno della sola Particella 231, come più volte ribadito in perizia esclusa dal pignoramento, ancorché intestata anch'essa all'Esecutato [REDACTED].

Nelle **Figure nn. 1, 2 e 3** che seguono si riportano gli stralci degli elaborati progettuali allegati alle pratiche edilizie sopra menzionate (**Allegati nn. 8.3.1; 8.3.2**), oltre alla sovrapposizione delle particelle catastali sullo stato dei luoghi (piattaforma Formaps), da cui si può facilmente evincere quanto sopra descritto.
