# TRIBUNALE CIVILE DI CAGLIARI SEZIONE FALLIMENTARE

## LIQUIDAZIONE GIUDIZIALE n. 93/2025

## PERIZIA ESTIMATIVA

**Complesso immobiliare a destinazione  
commerciale-artigianale sito in Cagliari (CA),  
via Garigliano n. 11 / viale Elmas n. 12**

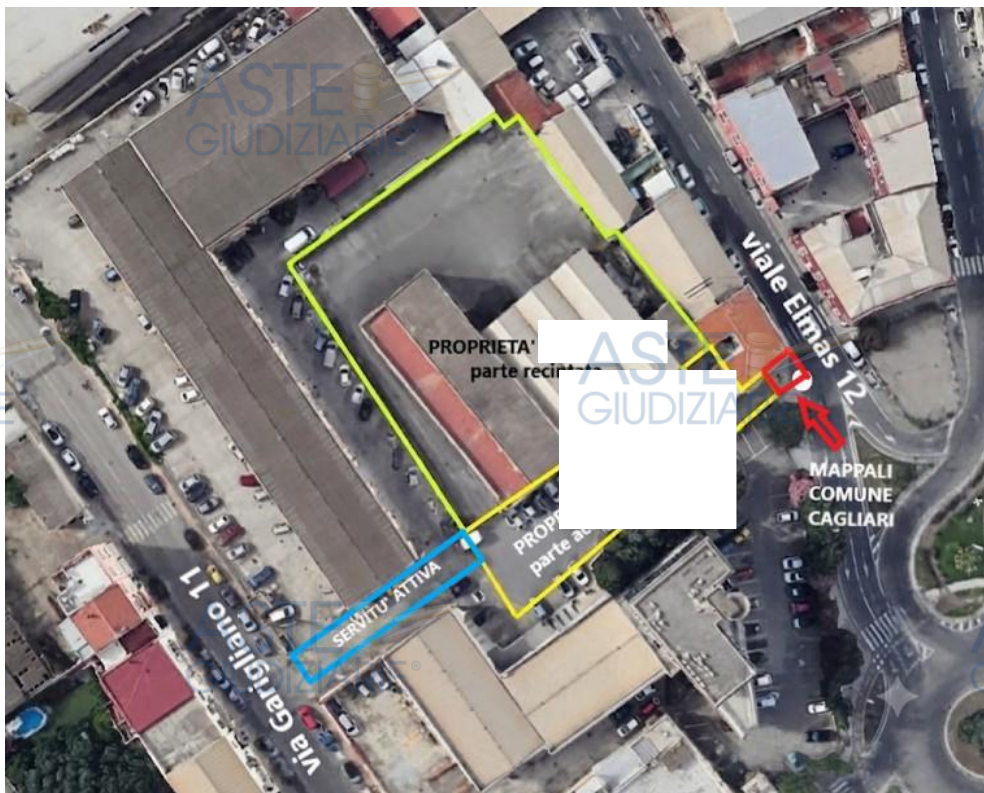
Di seguito una foto aerea schematizzata rappresentante l'**articolato stato dei luoghi** in cui le aree contornate in verde e giallo costituiscono il lotto:

In particolare, il **lotto in capo alla procedura** ("PROPRIETÀ

) ha una **parte recintata** (bordo verde) all'interno della quale è presente il fabbricato ed una **parte accessibile a terzi ed attualmente utilizzata quale area parcheggi** (bordo giallo) che collega la porzione di terreno costituente **servitù a favore** (colore azzurro) avente accesso dalla via Garigliano civico n. 11 ai due mappali ceduti al Comune di Cagliari (colore rosso) costituenti l'accesso dal viale Elmas n. 12. Tale area esterna, come detto attualmente accessibile a terzi ed utilizzata in forma promiscua quale area parcheggi, è gravata da **servitù passiva** di passaggio pedonale e veicolare a favore dei circostanti attuali mappali 483 (ex 10/u e 151/a), 485 (ex sub 10/u), 417 (ex 20/a, 21/i e 151/g), 427 (ex 21/i) e 489 (ex 21/r) per effetto dell'atto di compravendita del 04.08.1976 a rogito notaio Anna Maria CARA, trascritto alla CC.RR.II. di Cagliari il 09.08.1976, Reg. Gen. 12531, Reg. Part. 10737 in cui viene riportata la detta servitù.
