**- TRIBUNALE DI CALTAGIRONE -**

**----- CONSULENZA TECNICA -----**

*Stima dei beni immobili*

**- ESECUZIONE IMMOBILIARE N°216/1996 -**

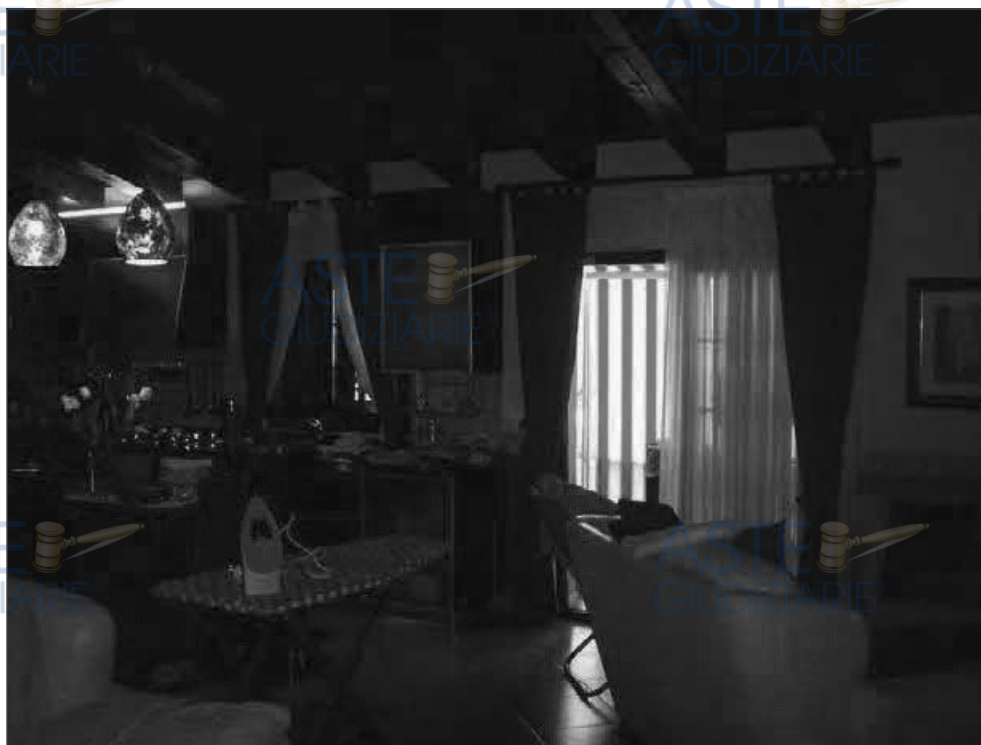
**FOTO N°14**

- Il sub 6, attualmente censito in corso di costruzione, in effetti è a lavori ultimati ed è abitato, così come riportato nel rilievo fotografico e nell'elaborato grafico (tav.1 doc.16).

Terzo piano oggi rifinito

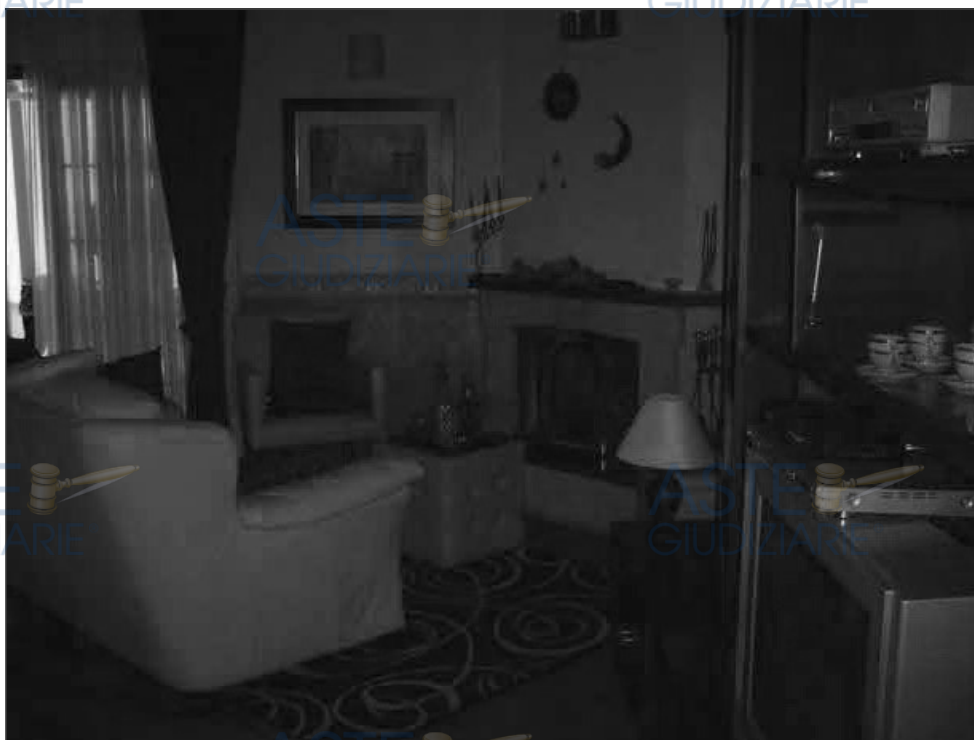
**FOTO N°15**

Vista del vano cucina-pranzo al terzo piano

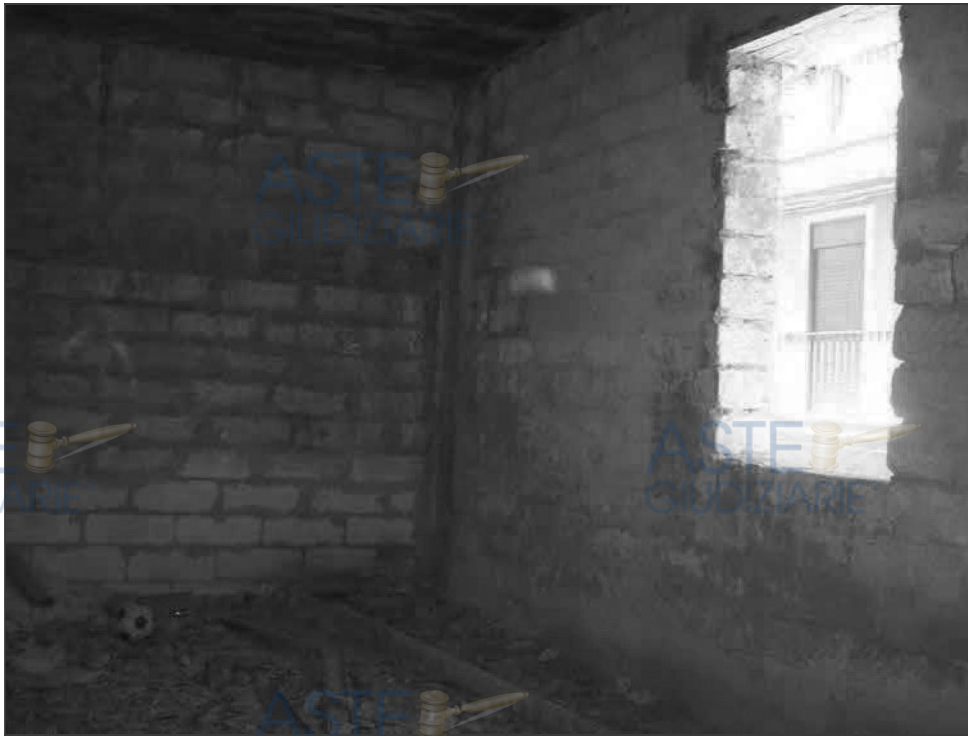
**FOTO N°20**

Il vano soprastante il garage –locale di sgombero, è totalmente allo stato rustico.

Vano rustico a piano terra della via Palici

Questo lotto è liberamente vendibile, ma a parere del C.T.U. è opportuno regolarizzare la situazione catastale del vano al primo piano (sub.2) che è totalmente allo stato rustico e non un'abitazione.

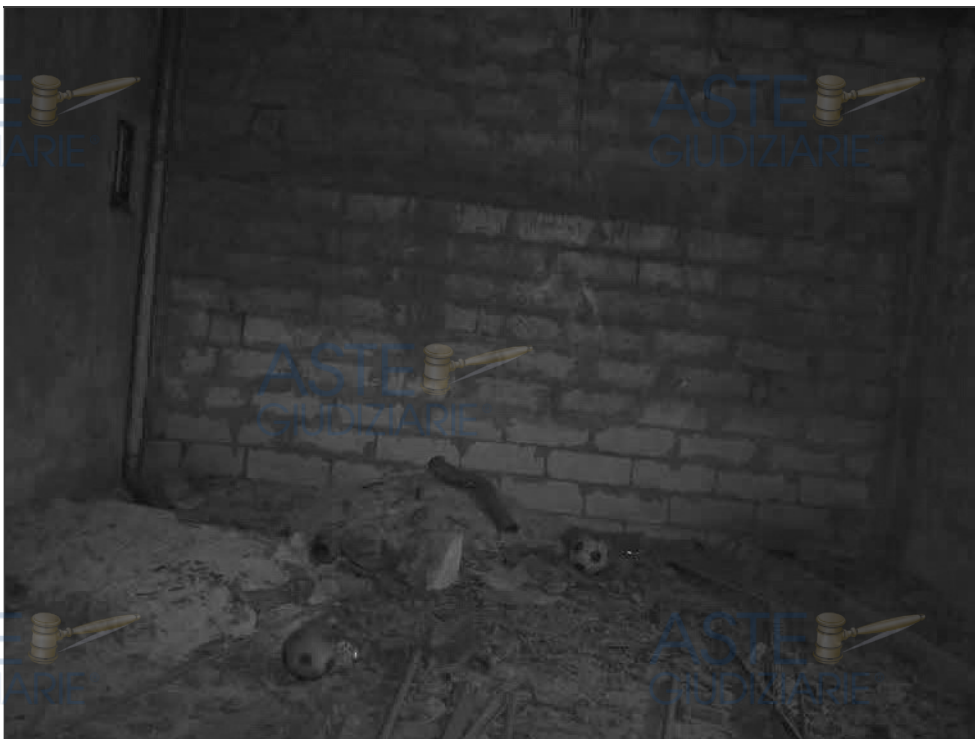
**FOTO N°21**

Vano rustico a piano terra della via Palici

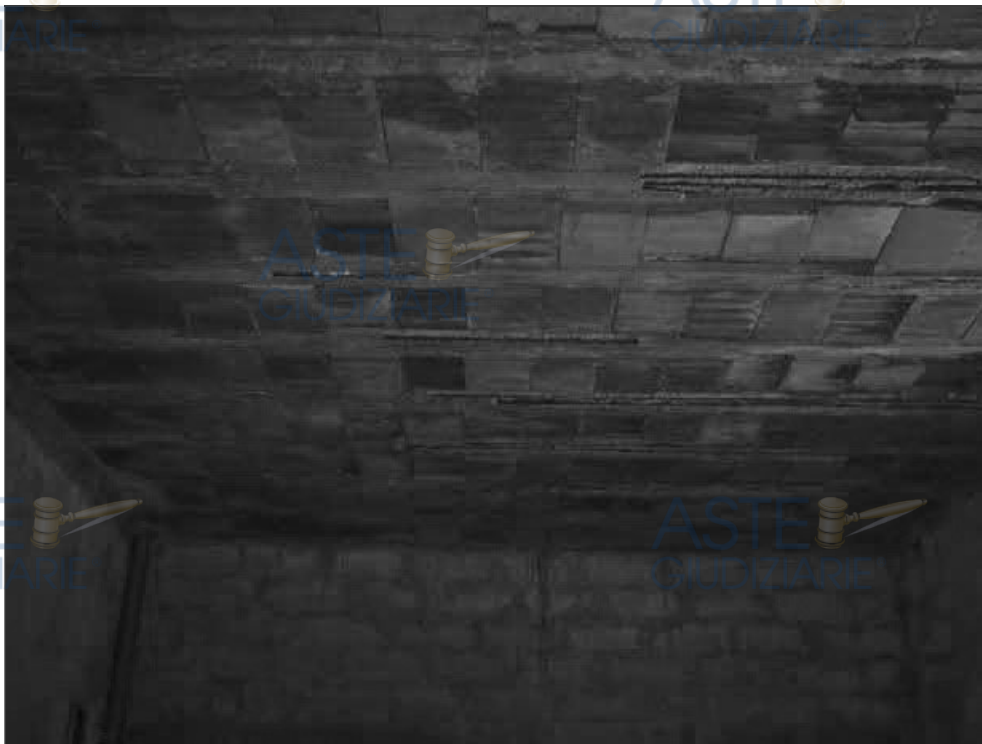
**FOTO N°22**

Vano rustico a piano terra della via Dei Palici

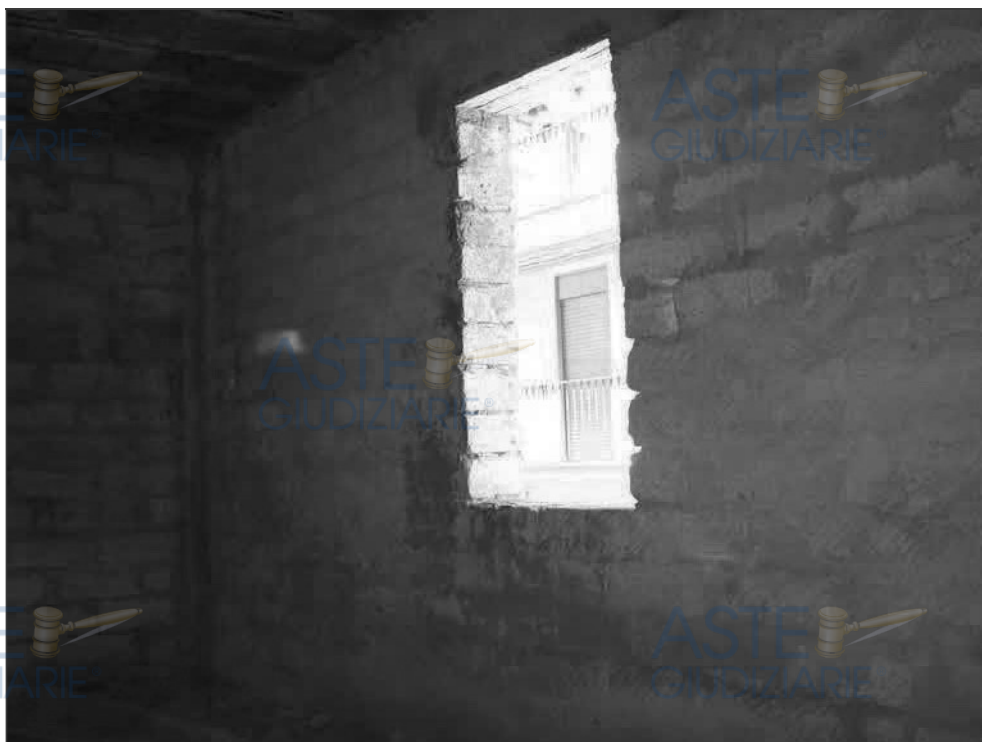
**FOTO N°23**

Vano rustico a piano terra della via Dei Palici

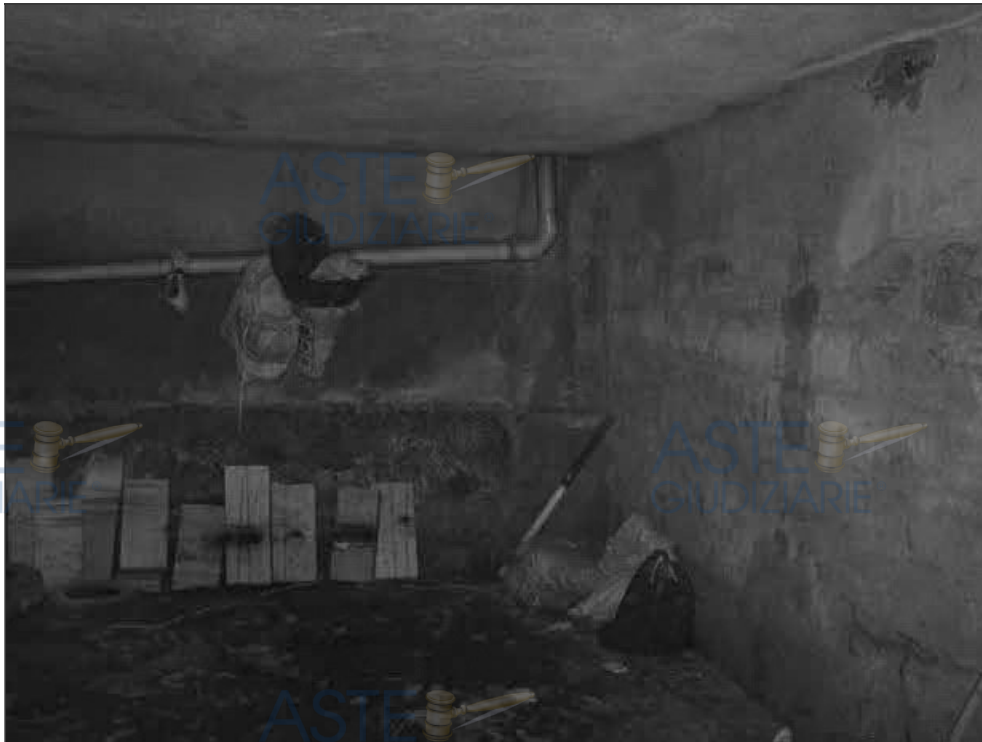
**FOTO N°24**

Garage - locale di sgombero rustico, al piano terra della via XXVII Novembre

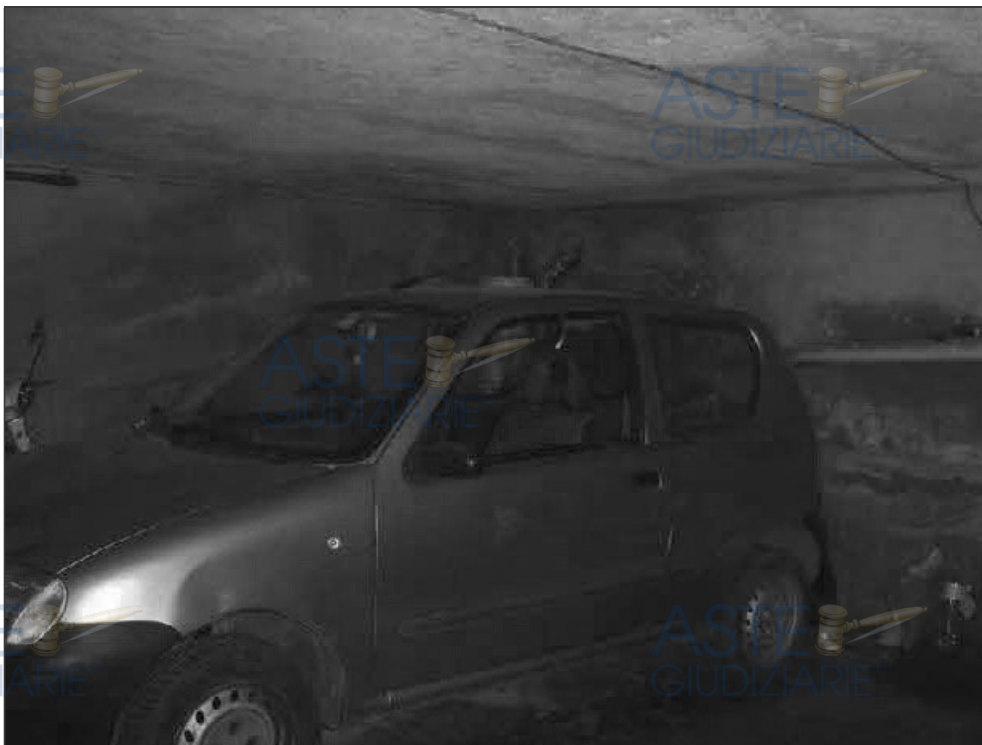
**FOTO N°25**

Vano rustico al piano terra della via XXVII Novembre

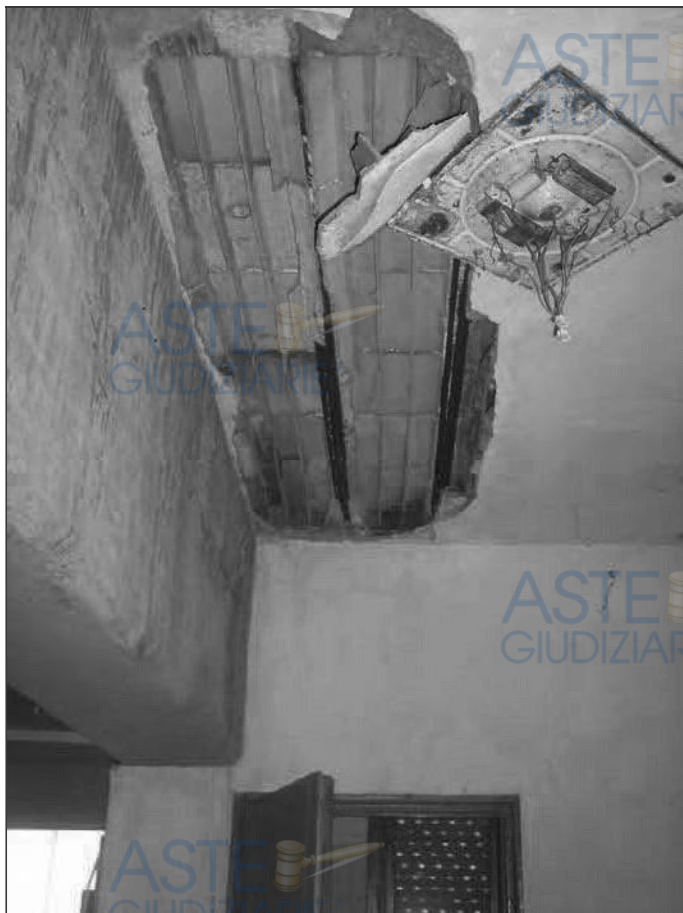
**FOTO N°48**

L'edificio ha struttura in muratura di blocchi di tufo mista ad elementi in c.a., la copertura è piana in laterocemento, nonché in pessime condizioni strutturali per le infiltrazioni d'acqua meteoriche alla quale è stata soggetta (vedi foto allegate).

Particolare del danno strutturale, causato da infiltrazioni di acqua meteorica, nella copertura del capannone lato ovest

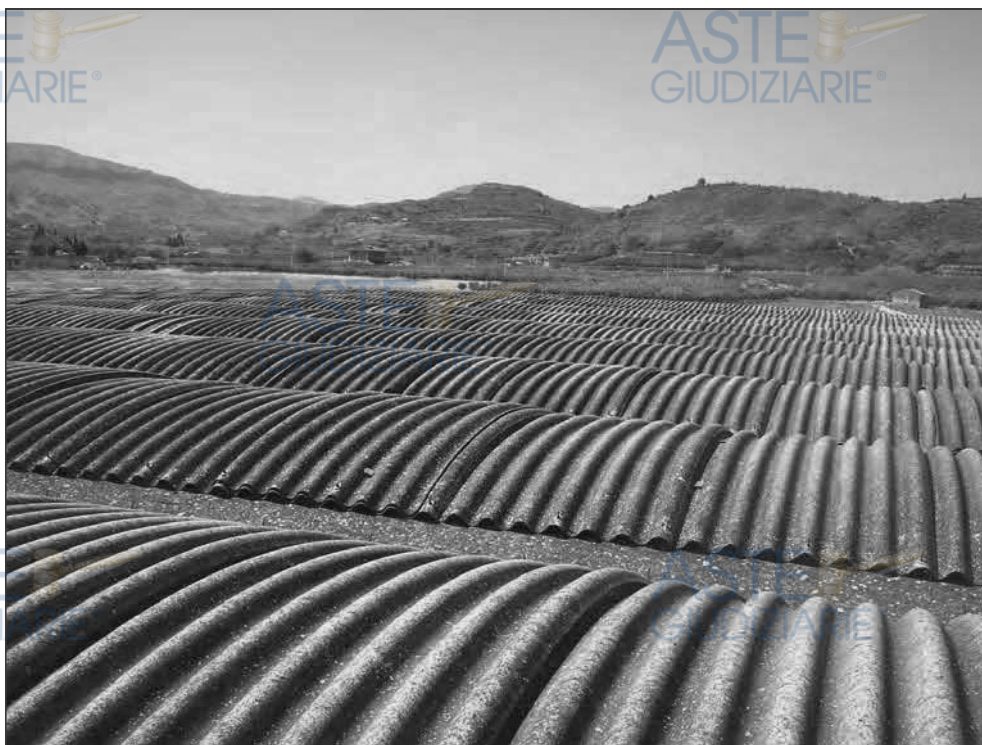
**FOTO N°49**

Copertura del capannone

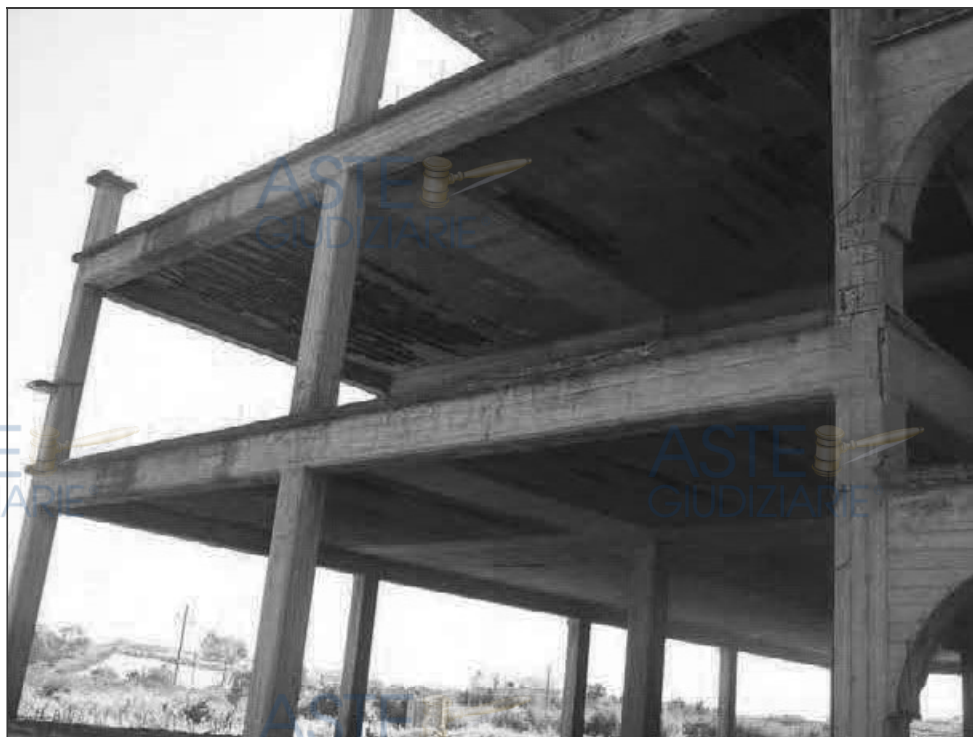
**FOTO N°50**

b) La struttura adiacente al capannone, quella in c.a. a tre elevazioni fuori terra è costituita dal piano rialzato, piano primo e piano secondo. Attualmente tale edificio, come già scritto, è costituito da fondazioni, pilastri, travi e solai. Questa struttura nel suo complesso è piuttosto danneggiata per le infiltrazioni di acqua meteorica, in particolare i solai, i cui travetti a causa della ruggine delle armature hanno subito distacchi di porzioni di strutture con preoccupanti conseguenze alla stabilità dell'intera struttura, lo stesso vale per travi e pilastri. Pertanto lo scrivente ritiene sia più conveniente demolire tale costruzione anziché pensare ad una ristrutturazione ed alla regolarizzazione, in quanto tutti gli edifici descritti sono totalmente abusivi. Inoltre un piccolo triangolo di tale struttura, ricade sulla particella 4 in possesso dei debitori esegutati ma di proprietà di altra ditta.

Vista della struttura in c.a. in corso di costruzione adiacente al capannone

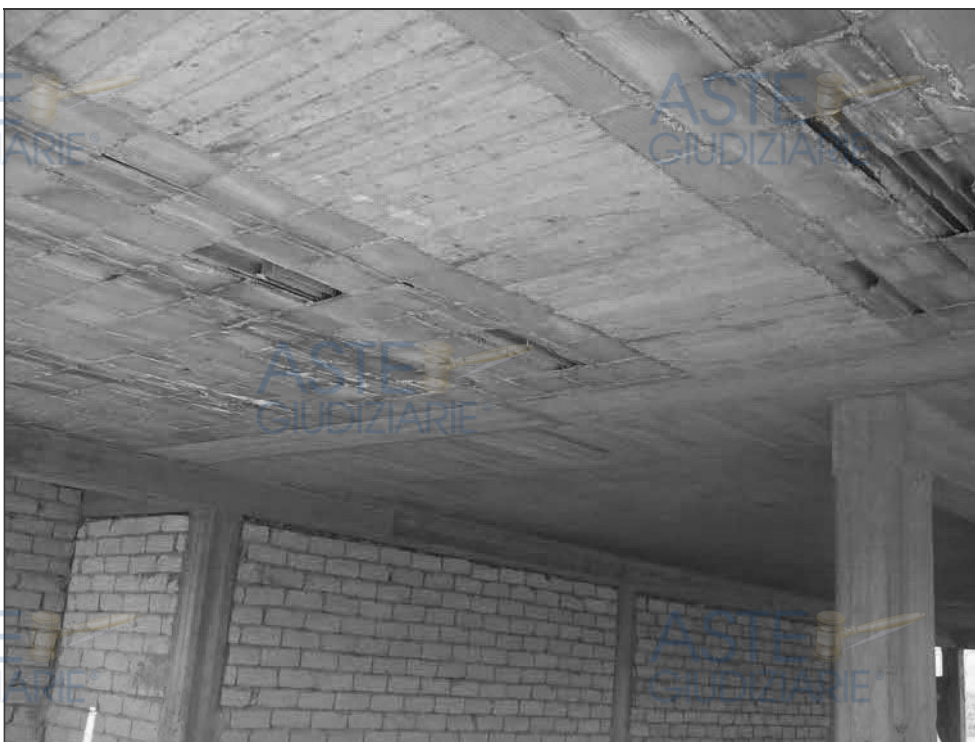
**FOTO N°63**

Vista delle condizioni di deterioramento della struttura in corso di costruzione adiacente al capannone al piano terra

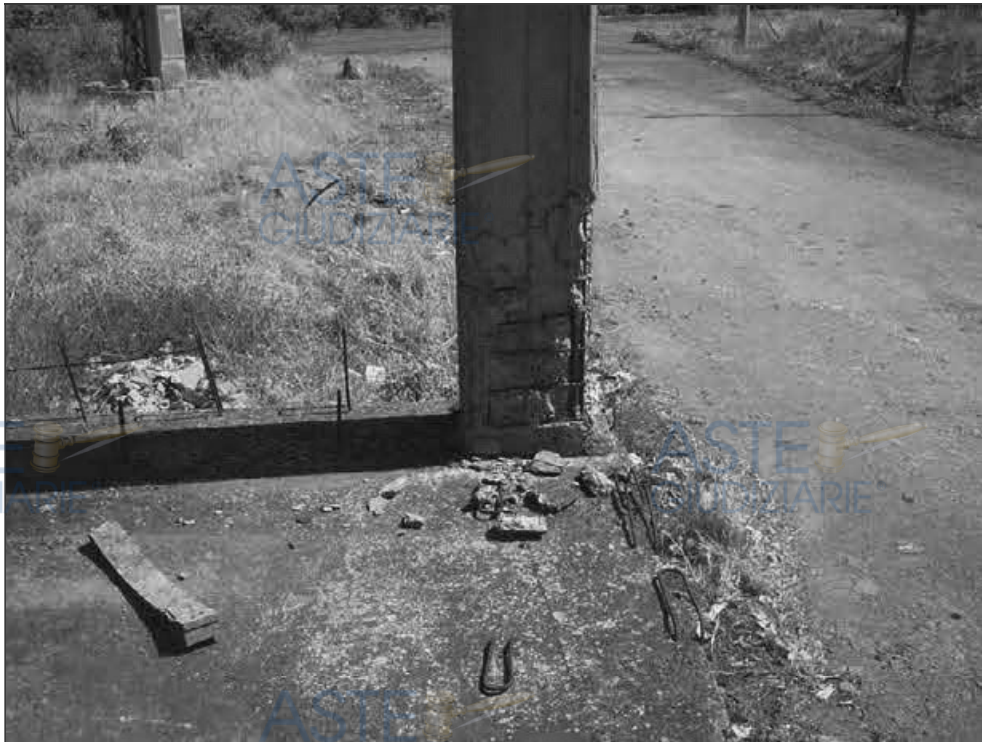
**FOTO N°64**

Vista delle condizioni di deterioramento della struttura al piano terra

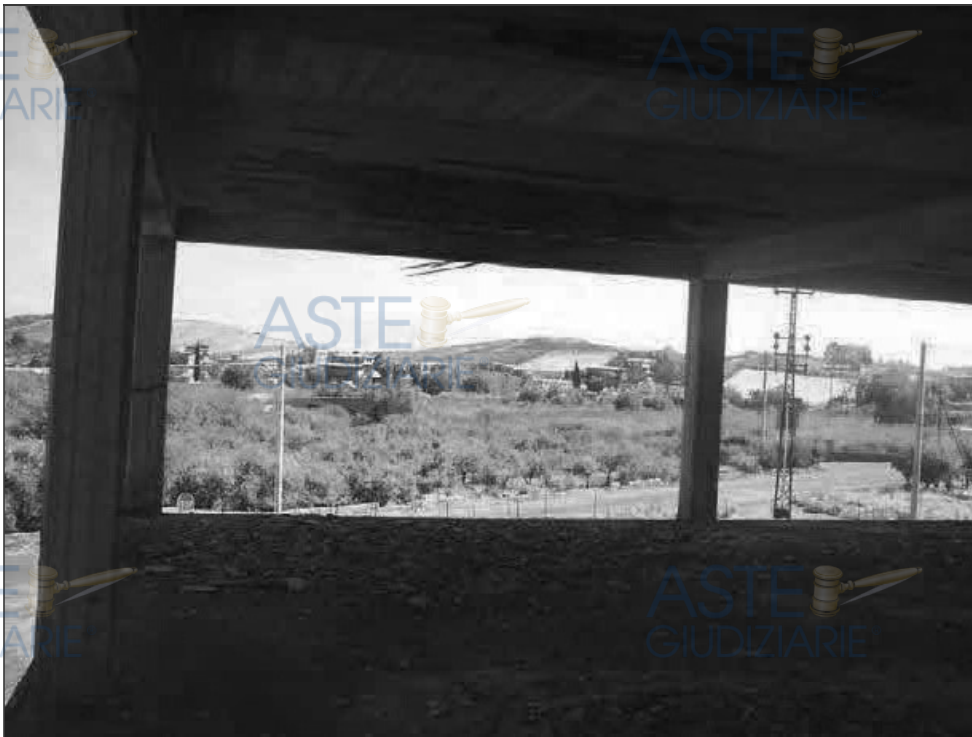
**FOTO N°65**

Vista della struttura in c.a. in corso di costruzione adiacente al capannone al primo piano, con i solai piuttosto deteriorati

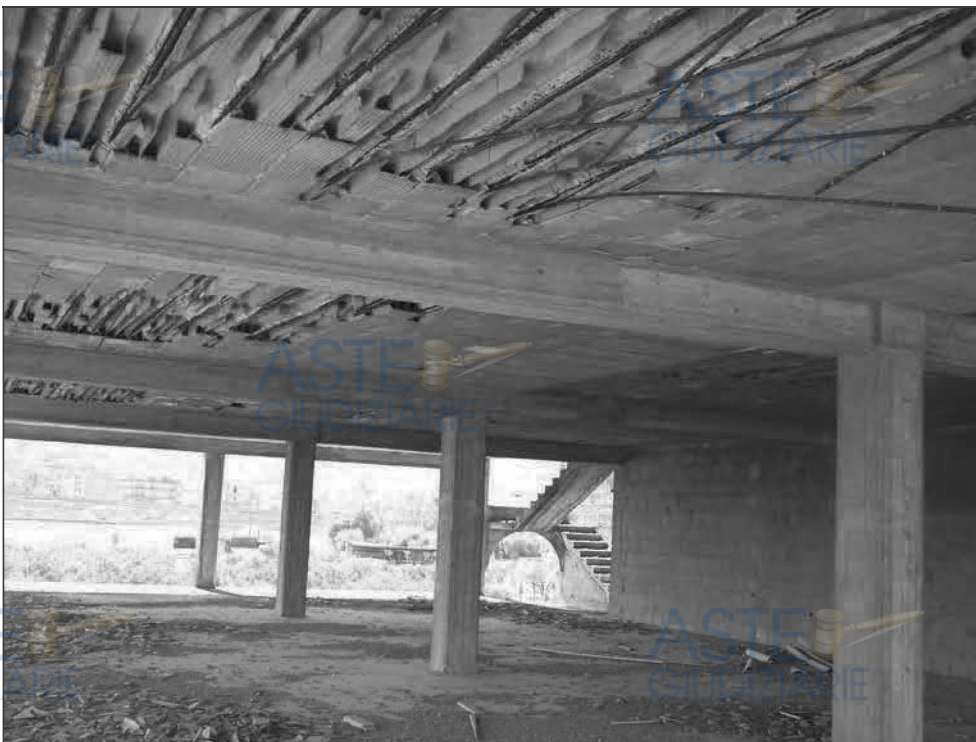
**FOTO N°67**

Vista della struttura in c.a. in corso di costruzione adiacente al capannone al primo piano, con i solai piuttosto deteriorati

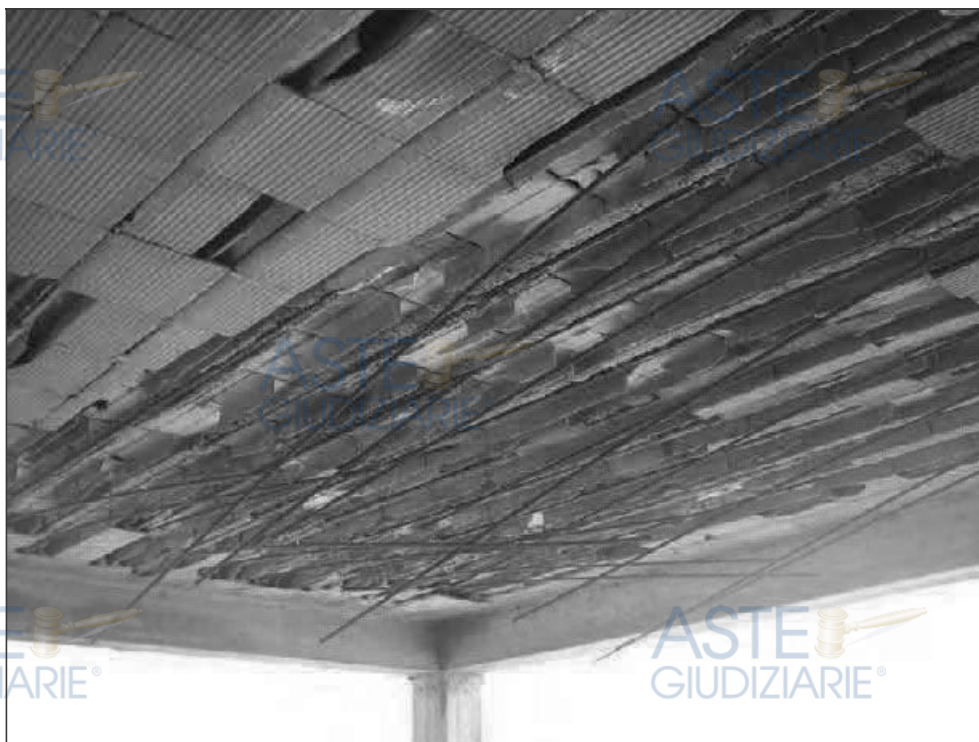
**FOTO N°69**

Vista della struttura in c.a. in corso di costruzione adiacente al capannone al primo piano, con i solai piuttosto deteriorati

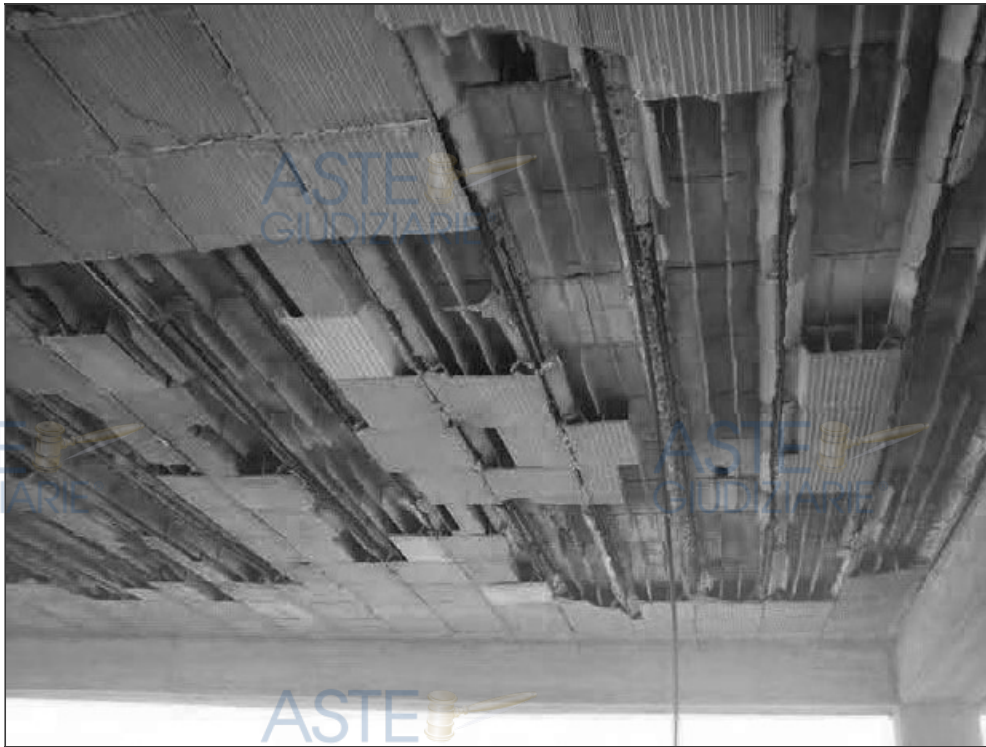
**FOTO N°74**

Vista della struttura in c.a. in corso di costruzione adiacente al capannone al primo piano, con i solai piuttosto deteriorati

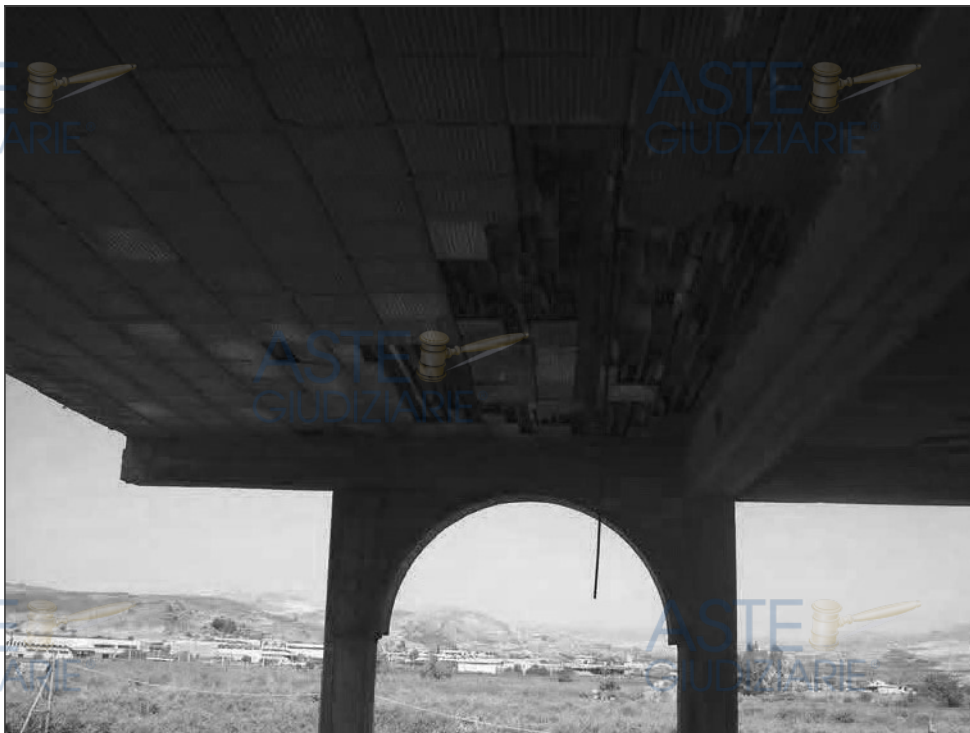
**FOTO N°75**

Vista della struttura in c.a. in corso di costruzione adiacente al capannone al primo piano, con i solai piuttosto deteriorati

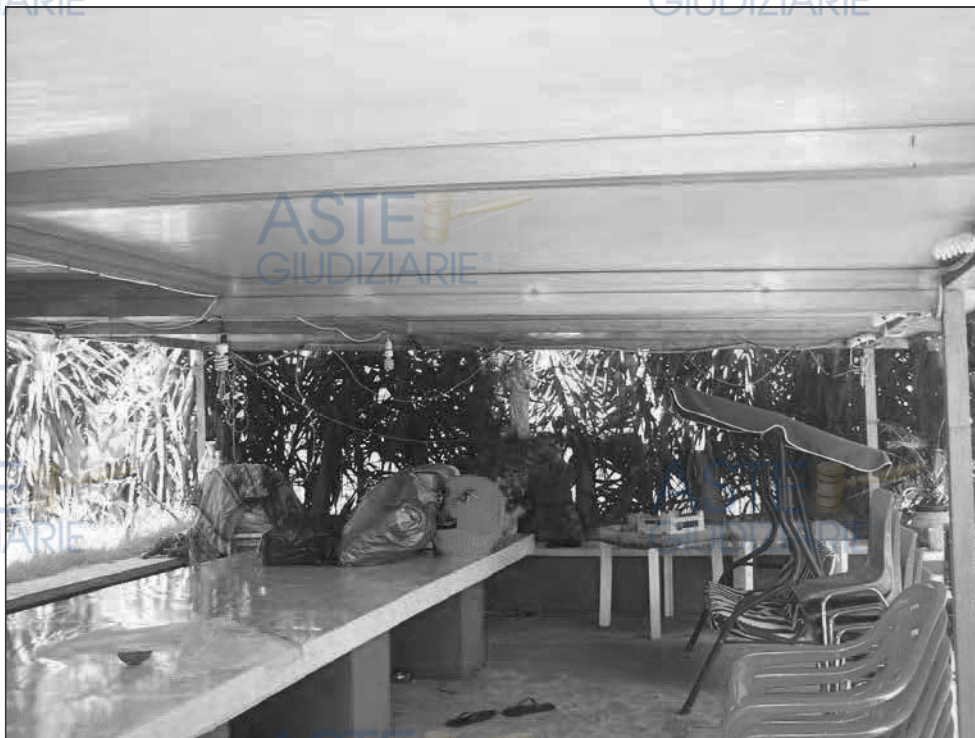
**FOTO N°82**

Vista della tettoia da smontare

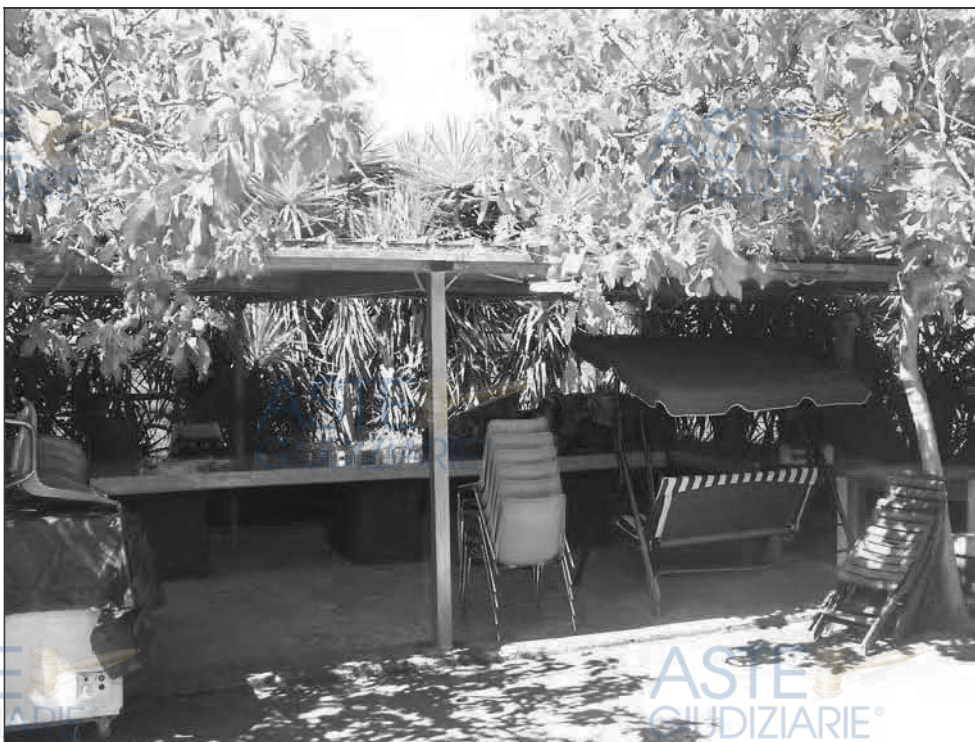
**FOTO N°83**

Vista della tettoia da smontare
