RELAZIONE DI STIMA

Esecuzione Immobiliare iscritta al n. rg. 33/2022

C.T.U. Dott. Arch. Angelo Avellino

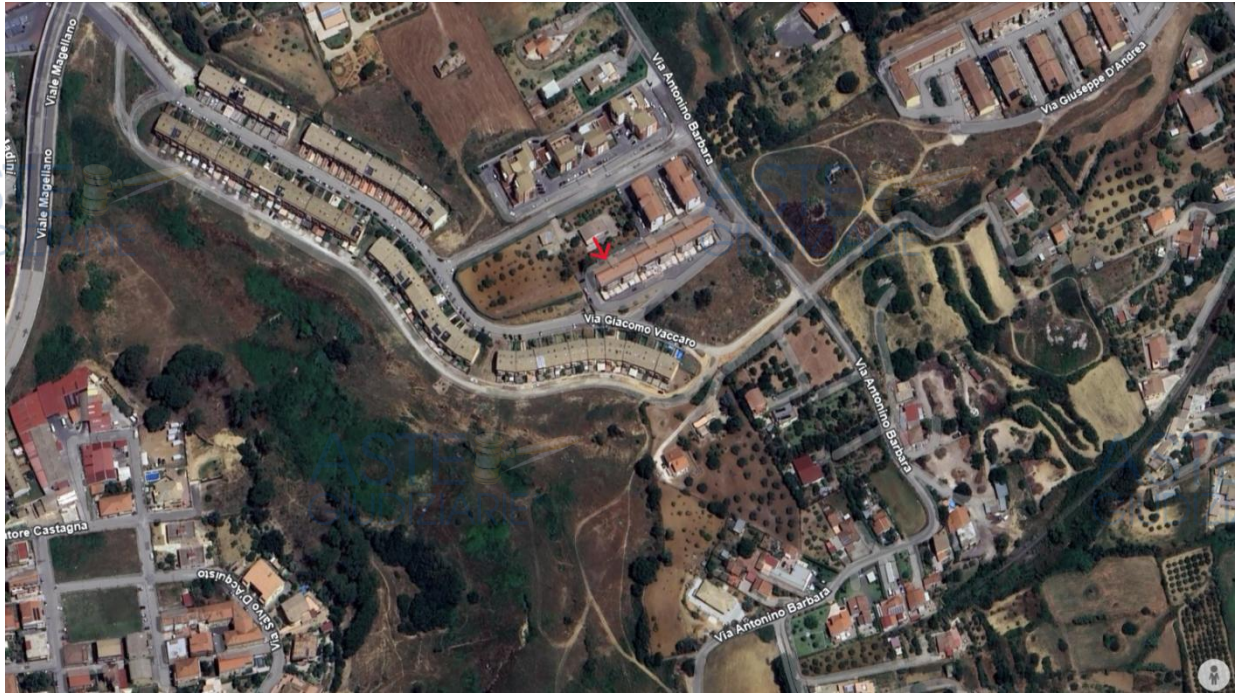
FOTO 1 SATELLITE DA GOOGLE

Gli immobili oggetto di questa perizia sono un appartamento e un garage ubicati in atti in Via Antonino Barbara n.12, Edificio E, Scala E, a Caltagirone (CT). D'ora in poi opportunamente i due immobili saranno distintamente nominati Immobile 1 (appartamento), Immobile 2 (garage) (v. Foto 1, 2 e 3).

Si tratta di un appartamento ad uso abitativo collocato al primo piano di una palazzina di recente costruzione e sviluppato su unico livello. La palazzina, assieme ad altre 4 costruzioni uguali, si trova all'interno di un cortile al quale si accede dalla strada denominata via Antonino Barbara. Dal cortile si può raggiungere sia l'ingresso principale delle abitazioni sia, sul fronte opposto, la zona dei garage interrati. La palazzina, che ha un'altezza totale di circa 15.00 m, una larghezza di 12.50 m circa ed una lunghezza di 29.00 m circa, è contigua e allineata ad altre 2 (v. Foto 1, 2 e 4).

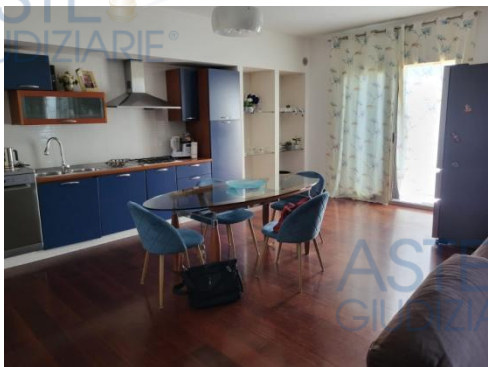
FOTO 5

L'immobile, così come appare oggi, nonostante non siano stati visionati i disegni della concessione, dovrebbe presenta una difformità al titolo edilizio, ovvero l'arretramento, per circa 60 cm, di una parete della cucina e, nello stesso

contesto, la realizzazione di 2 nicchie ricavate in un breve tratto di muro perimetrale (v. Foto 5, v. Allegato n.10 "Stato di fatto piante immobili 1 e 2").

Le suddette opere, eseguite abusivamente, sono sanabili ai sensi dell'art. 37 del D.P.R. 380/2001 comma 4 in quanto conformi sia alla normativa urbanistica ed edilizia attualmente vigente a Caltagirone che a quella al momento della realizzazione dei lavori. Bisognerà presentare all'U.T.C., a cura di un tecnico abilitato, una C.I.L.A. in sanatoria e successivamente una pratica Docfa al catasto per regolarizzare la relativa planimetria in atti. Il costo delle operazioni è stimato in € 1.800,00 circa comprensiva di sanzione pecuniaria.

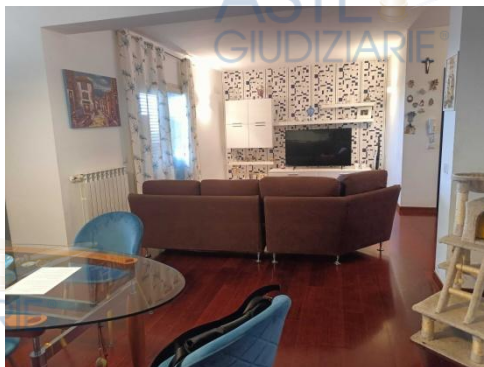
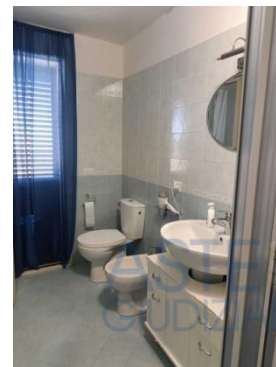
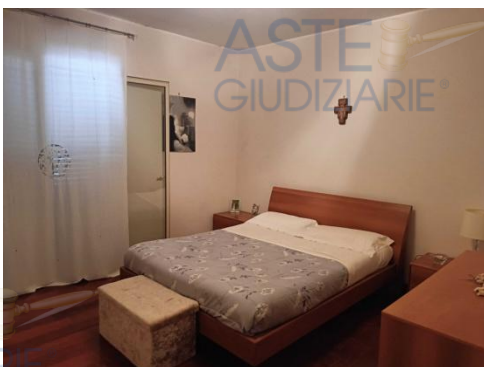
E' ottimo lo stato della facciata esterna con il corpo scala tinteggiato a intonaco color rosso salmone mentre il resto è rivestito da piastrelle di tonalità pietra naturale bianca. Anche ballatoi e ringhiere si presentano in ottimo stato, queste ultime sono tinteggiate color marrone. Gli infissi interni sono in alluminio, presumibilmente a taglio termico, color bianco perla mentre all'esterno, a filo facciata, vi sono doppi infissi tipo "alla veneziana" di colore marrone (v. Foto 2, 4, 6, 7, 8, 9 e 13).

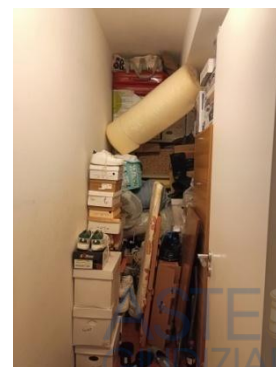
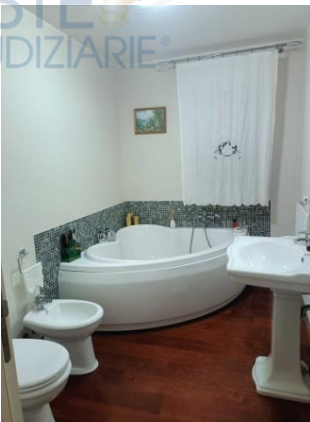
Dagli ambienti cucina, soggiorno, cameretta e bagno-lavanderia tramite finestre si esce su un grande balcone che corre per tutto il lato a sud-est dell'appartamento, la cui superficie è di mq 25,00. Sul fronte nord-ovest, dalle 2 camere da letto, si esce su 2 piccoli balconi della superficie rispettivamente di mq 2.35 e di mq 2.00 (v. Foto 1, 2, 4, 5, 6, 7, 8, 9, 12 e 13). Il bagno è finestrato mentre il ripostiglio è l'unico ambiente senza luce naturale (v. Foto 10 e 11).

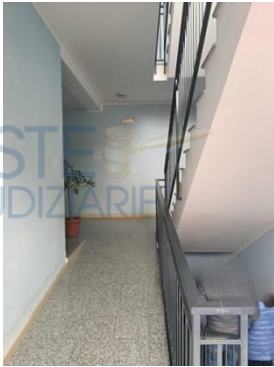
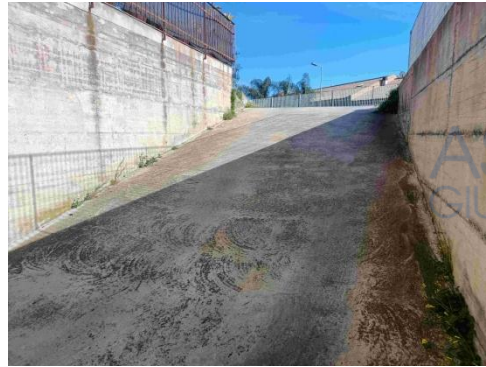
Si tratta di un box auto collocato al piano interrato della palazzina descritta nel precedente paragrafo. La zona dei garage, interrata, è raggiungibile dal fronte sud-est della palazzina tramite un'ampia rampa-scivolo. E' inoltre accessibile dalle scale immediatamente prossime al portone d'ingresso (v. Foto 1, 14 e 15).

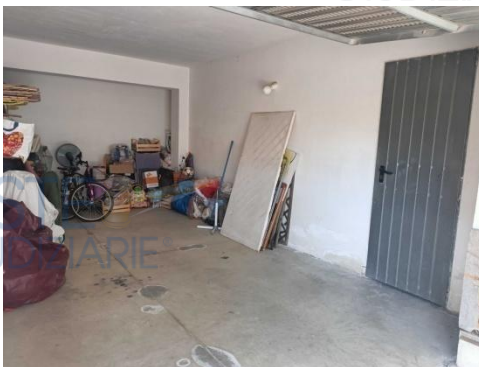
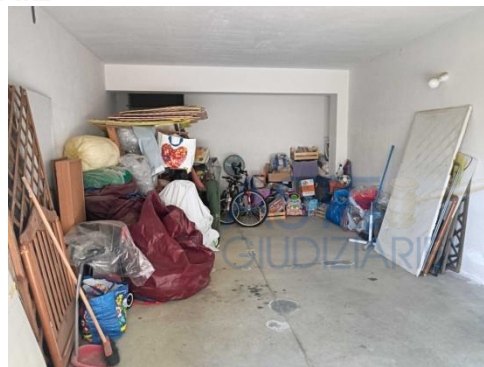
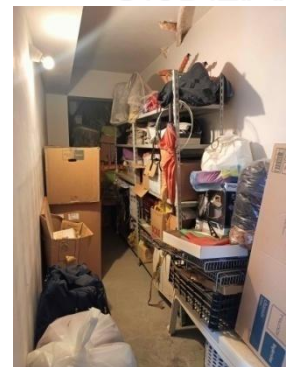
La pavimentazione di questo locale è industriale in calcestruzzo e le pareti sono tinteggiate di bianco non stuccate. Per accedervi c'è una porta basculante in lamiera zincata ed un'altra porta, a battente ma sempre in lamiera, consente l'ingresso nella zona cantina. Il tutto si presenta in buone condizioni nonostante la presenza, peraltro abbastanza normale, di qualche macchia sia a parete che a pavimento dovuta ad umidità da risalita (v. Foto 17, 18 e 19).
