**- TRIBUNALE DI CALTAGIRONE -**

**2<sup>a</sup> PERIZIA DI STIMA BENI MOBILI**

**- LIQUIDAZIONE GIUDIZIALE N°6 - 2025 -**

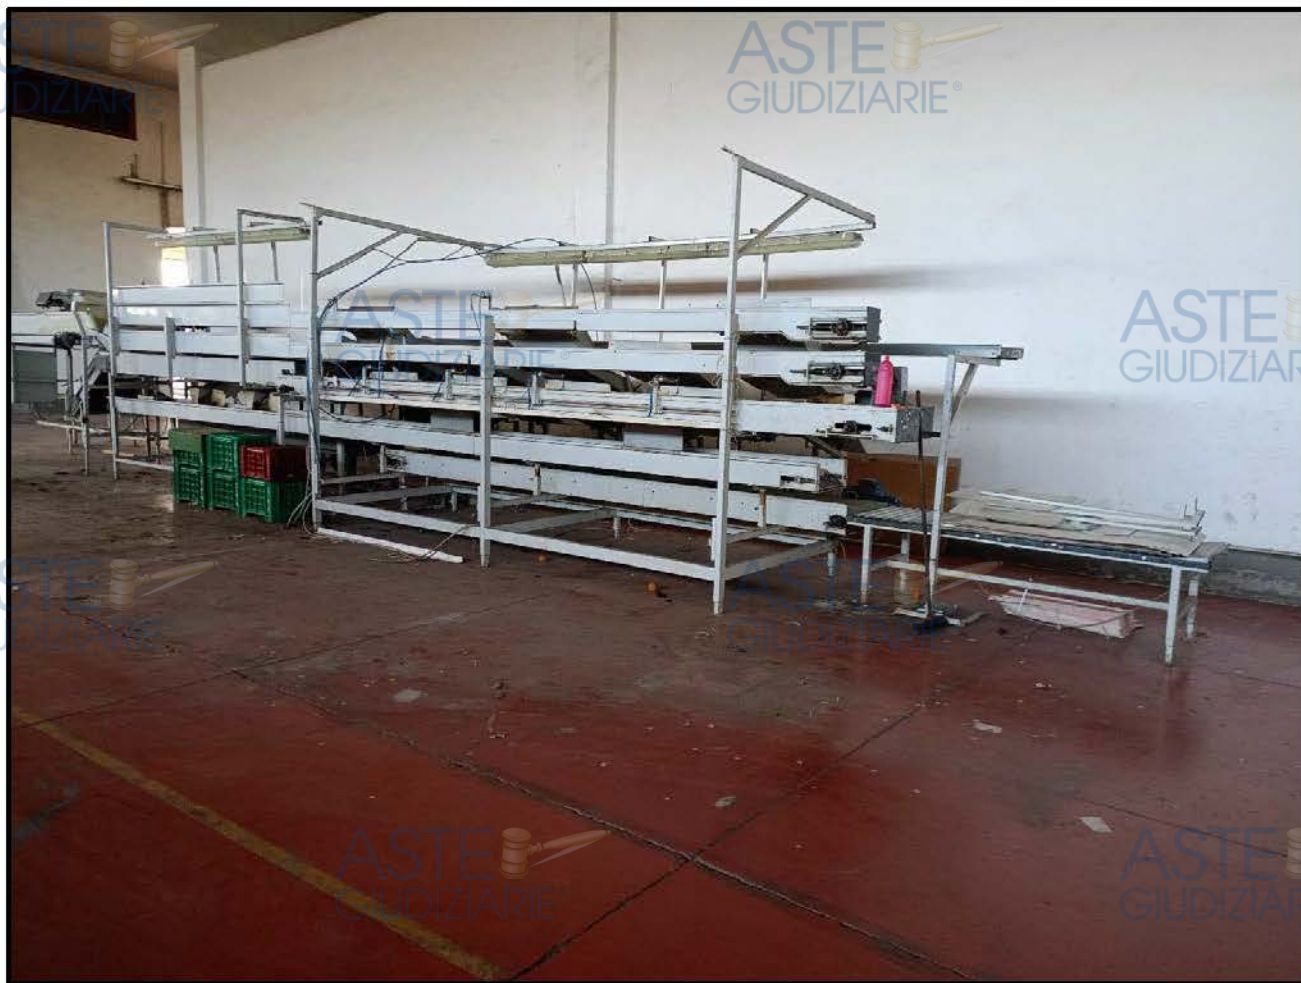
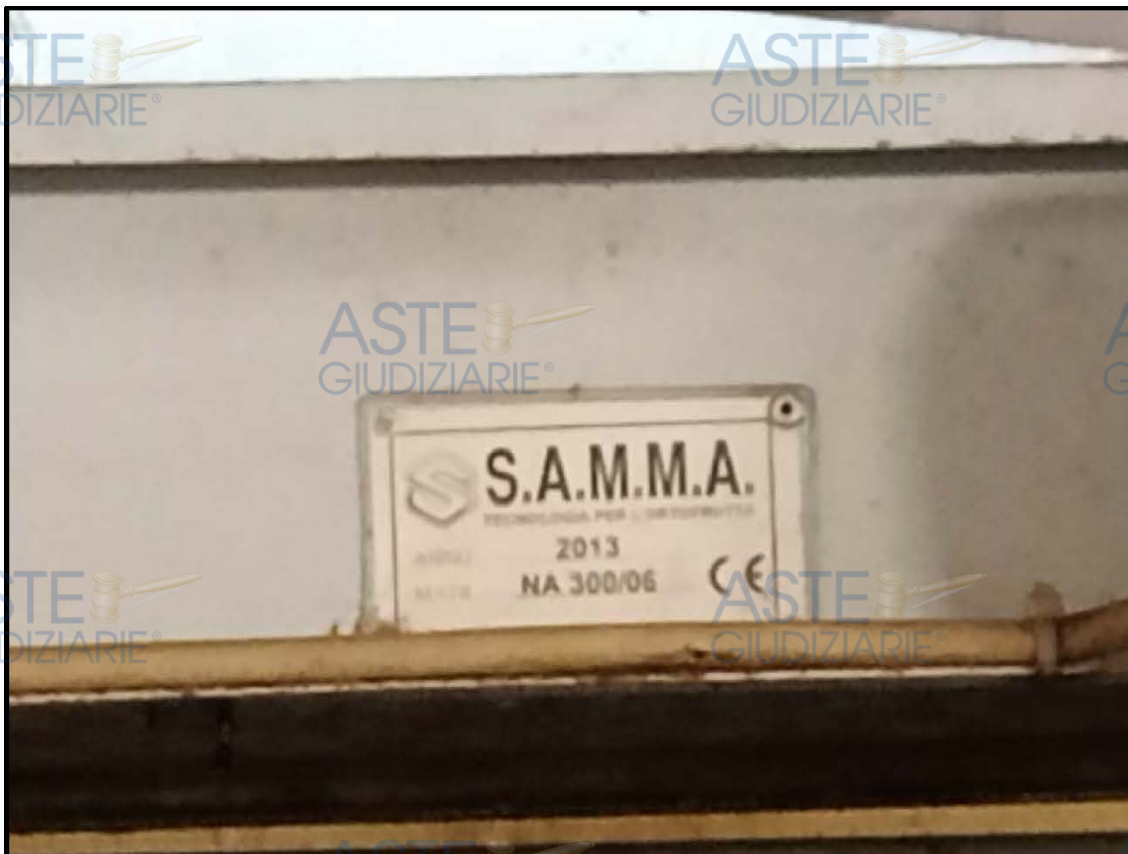
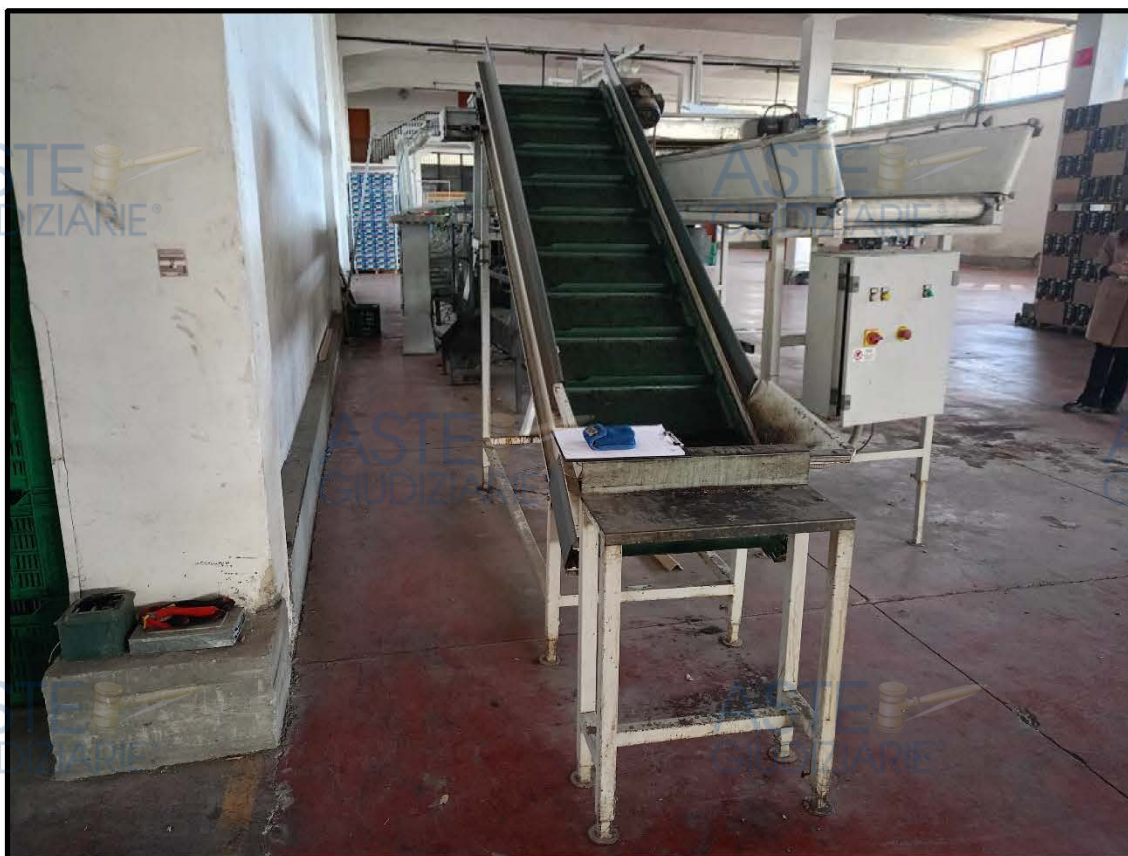
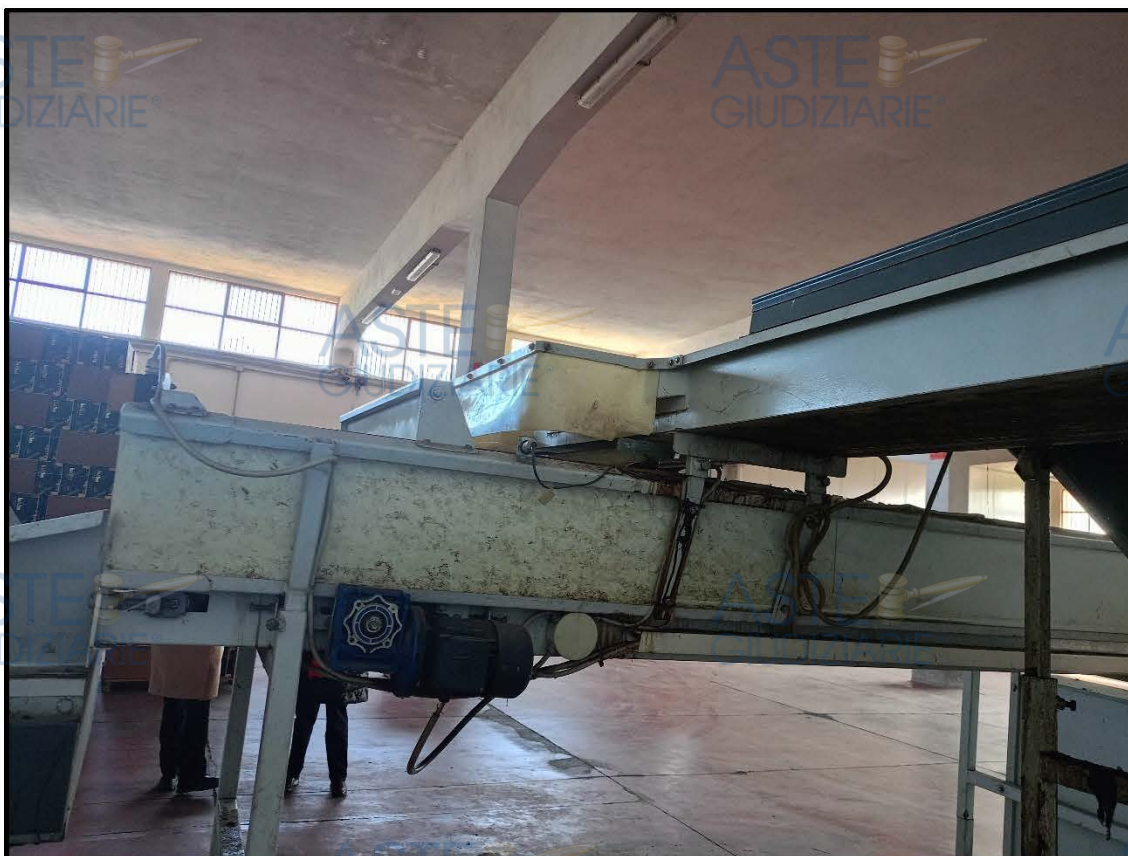
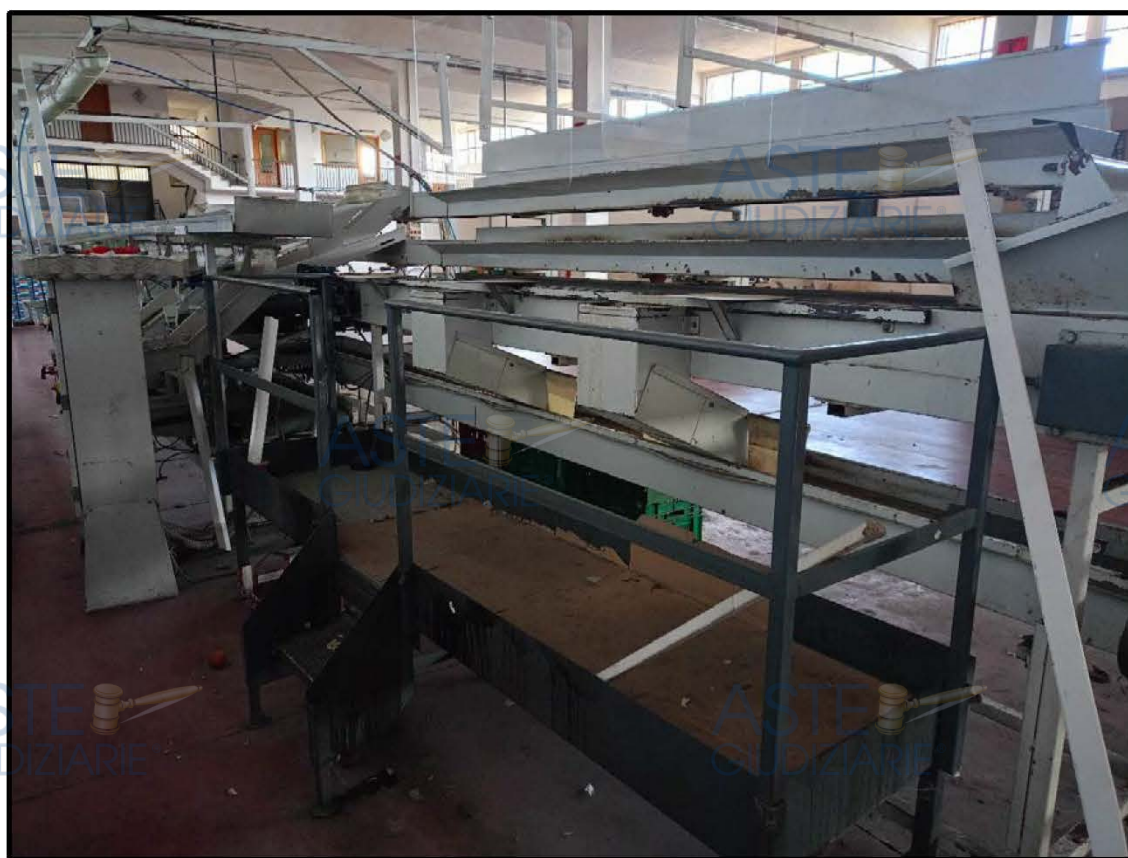
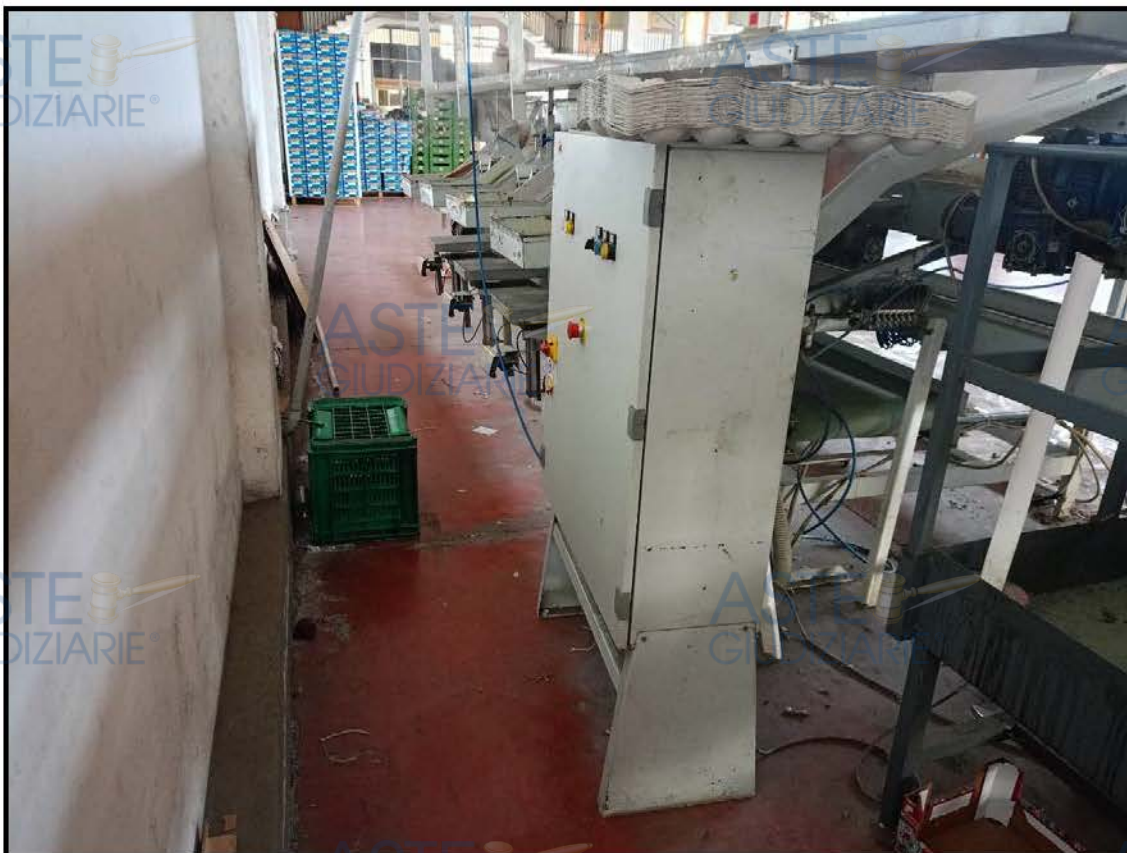
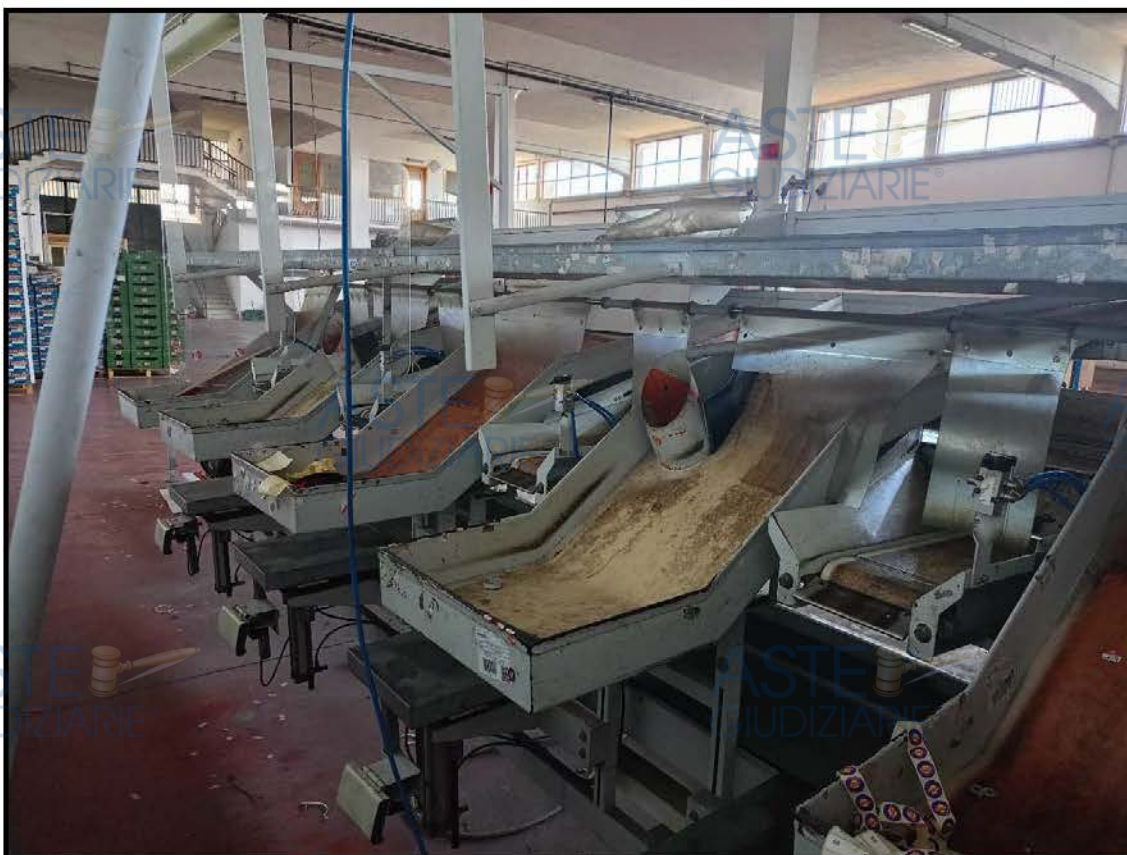
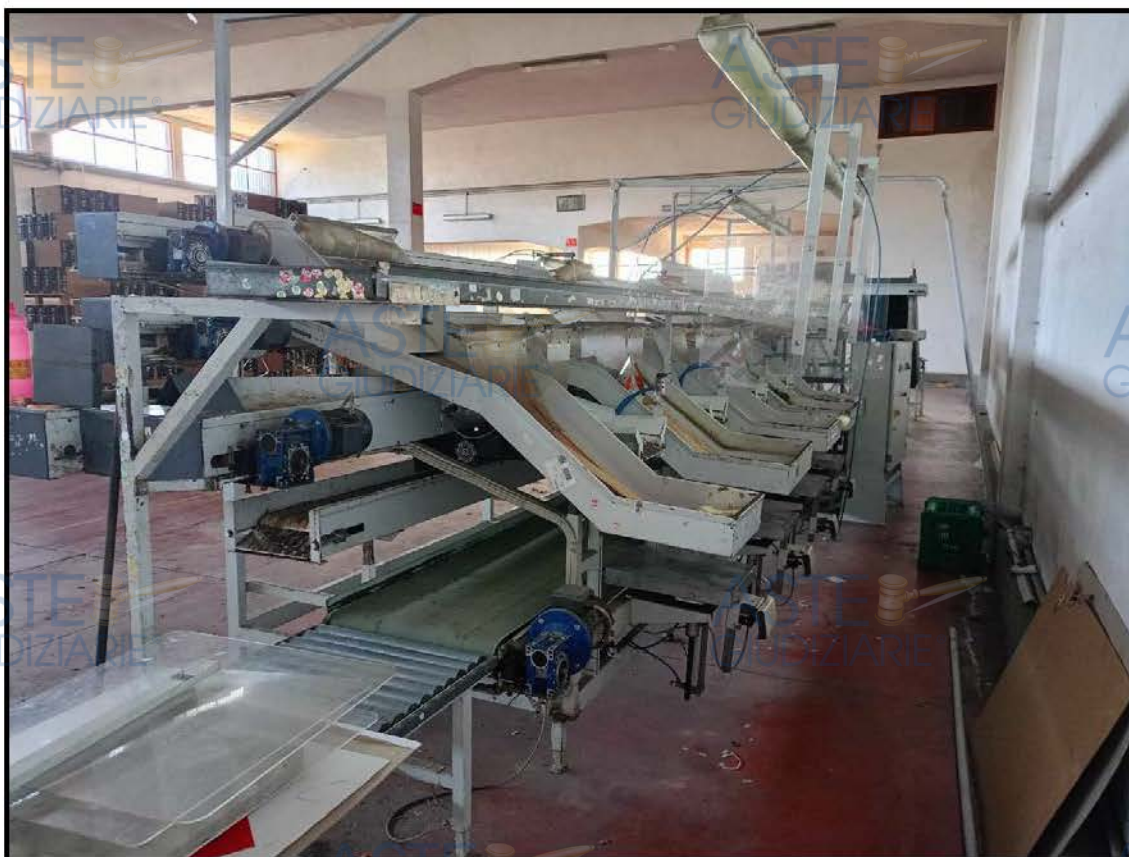
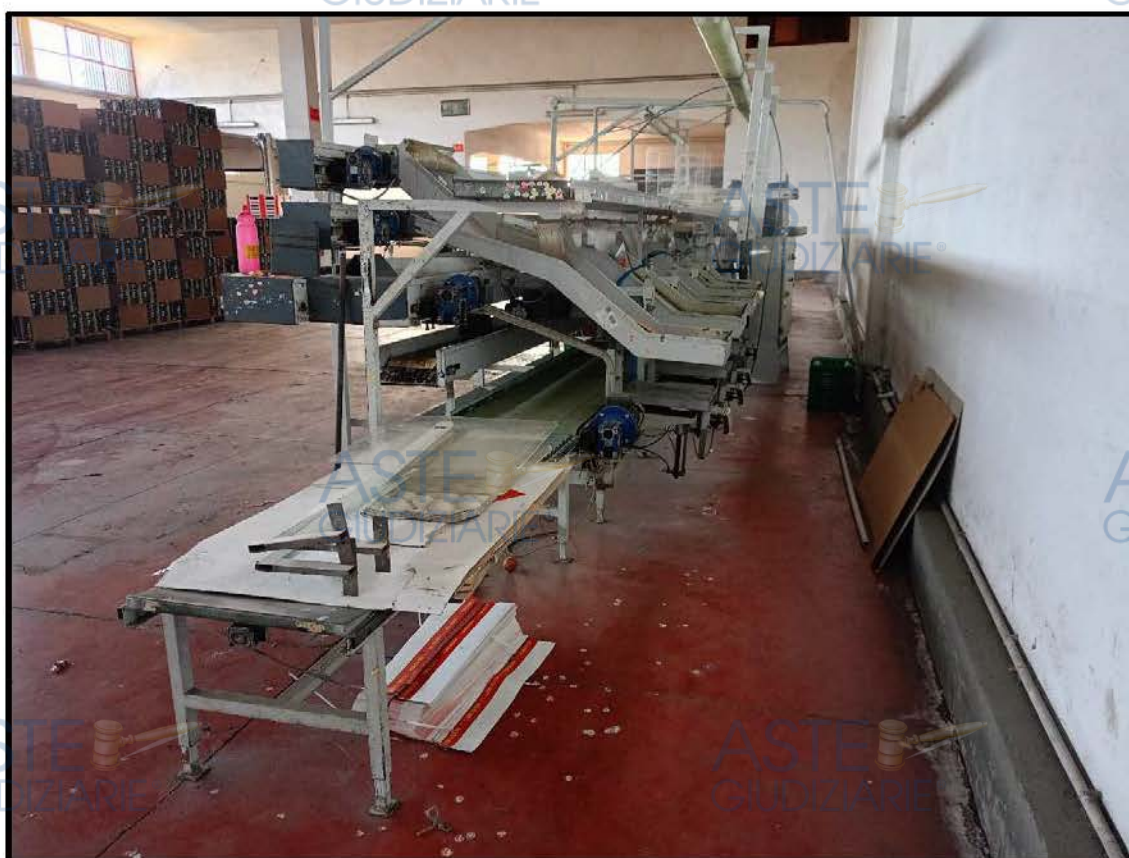
Trattasi di una linea di impacco (utilizzata per lavorazione agrumi) denominata “Banco Poiana” (vedi foto da n°1 a n°9).

Essa è composta: da un elevatore a tacche, un polmone a 3 nastri per accumulo, un banco di selezione, un nastro di distribuzione prodotto ed infine da canguri per impacco. Seppur datata, si presenta in buono stato di conservazione, in occasione dell'inventario non era in funzione.

Linea lavorazione arance – BANCO POIANA (uguale al lotto n°30)

Trattandosi di attrezzatura usata e datata, ed oggi sostituita da macchinari a controllo elettronico più all'avanguardia, da ricerche eseguite principalmente nel mercato locale, una linea di lavorazione similare si stima circa **€ 6.500,00** oltre iva come per legge se dovuta.

Trattandosi di bene mobile usato, con un normale grado di vetustà, va venduto nello stato di fatto in cui si trova.

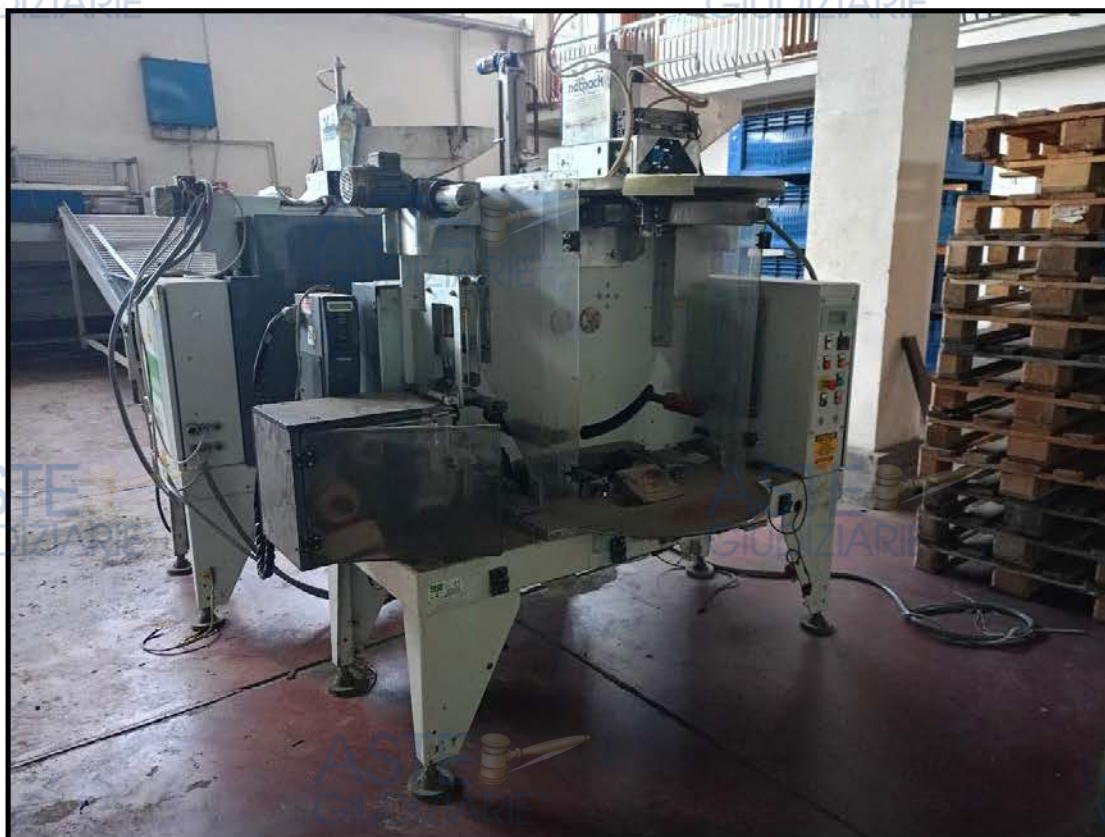
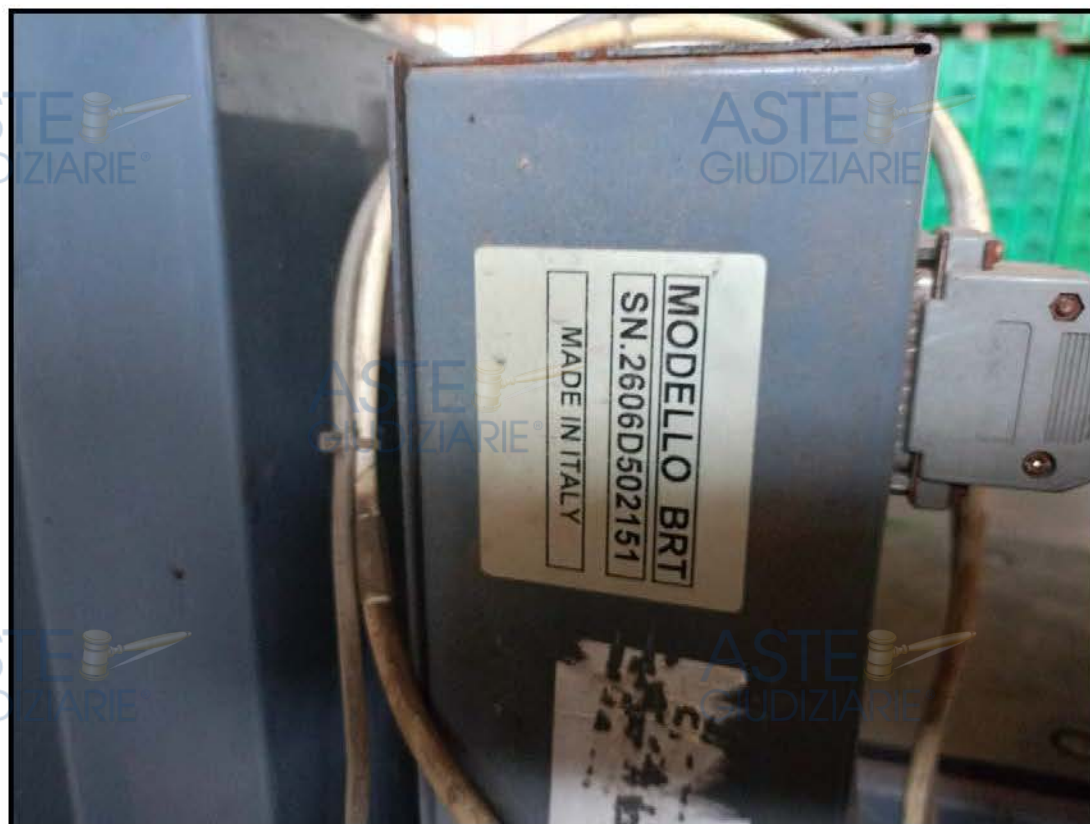
Trattasi di macchinario ormai obsoleto e non funzionante. Nello stato di fatto in cui si trova, non si ritiene abbia un valore di mercato significativo. Dovendo liberare il capannone dove è ubicato (non di proprietà della procedura di liquidazione), potrebbe essere indirizzato allo smaltimento di rottami metallici, dal quale si potrebbe ricavare un prezzo a peso (**€ 100,00** circa oltre iva come per legge); solitamente gli addetti al recupero di rottami metallici, ritirano la merce con loro attrezzature. (foto n°10 e 11)

Retinatrice Netpack SORMA modello BRT

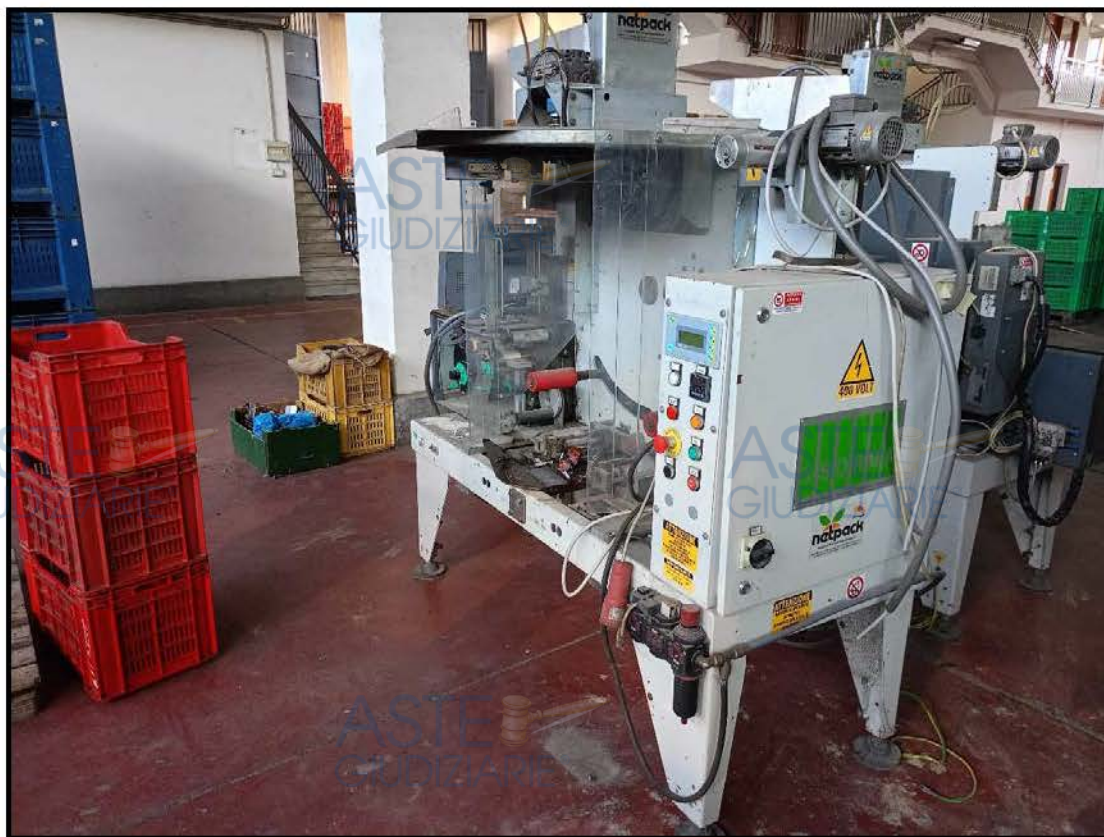
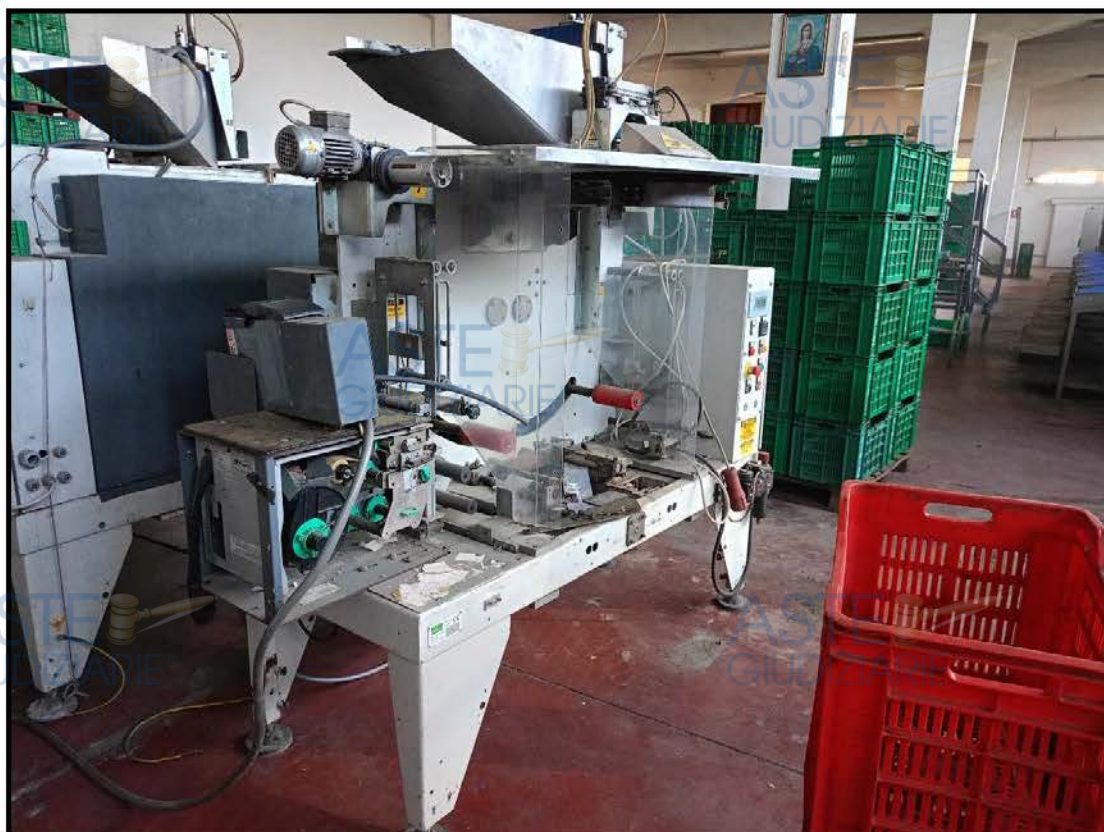
Trattasi di macchinario ormai obsoleto e non funzionante. Nello stato di fatto in cui si trova, non si ritiene abbia un valore di mercato significativo. Dovendo

liberare il capannone dove è ubicato (non di proprietà della procedura di liquidazione), potrebbe essere indirizzato allo smaltimento di rottami metallici, dal quale si potrebbe ricavare un prezzo a peso (€ 100,00 circa oltre iva come per legge); solitamente gli addetti al recupero di rottami metallici, ritirano la merce con loro attrezzature. (foto n°12 e 13)

Retinatrice Netpack SORMA modello BRT

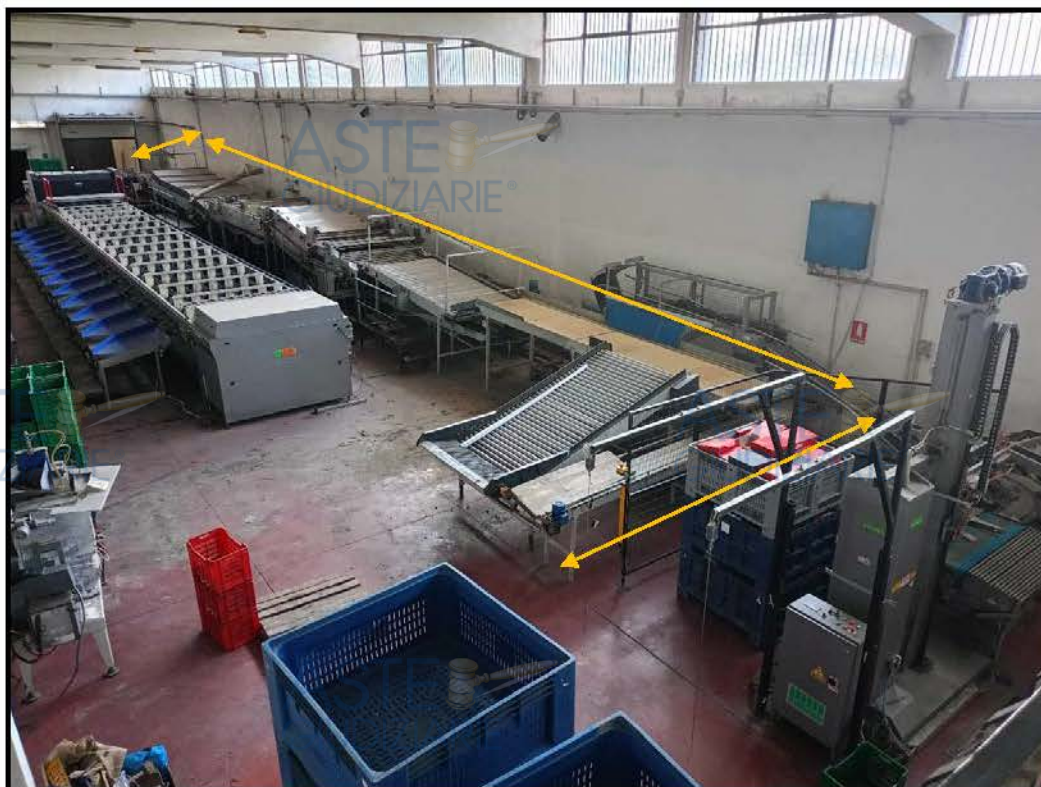
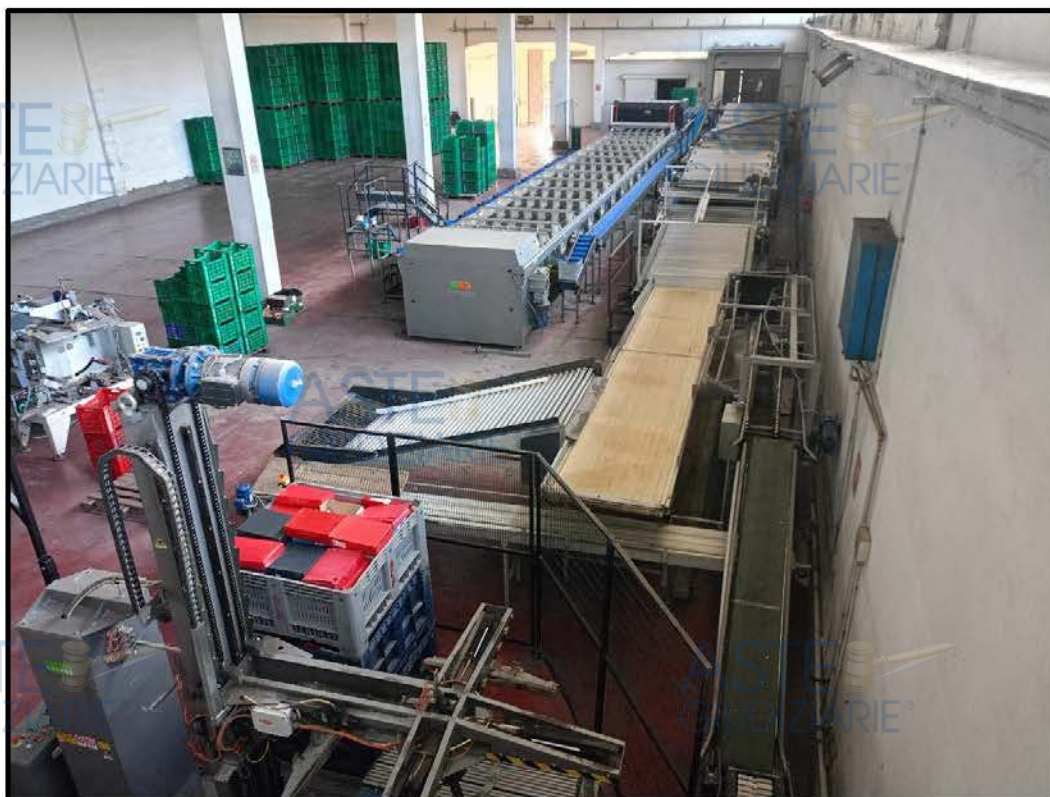
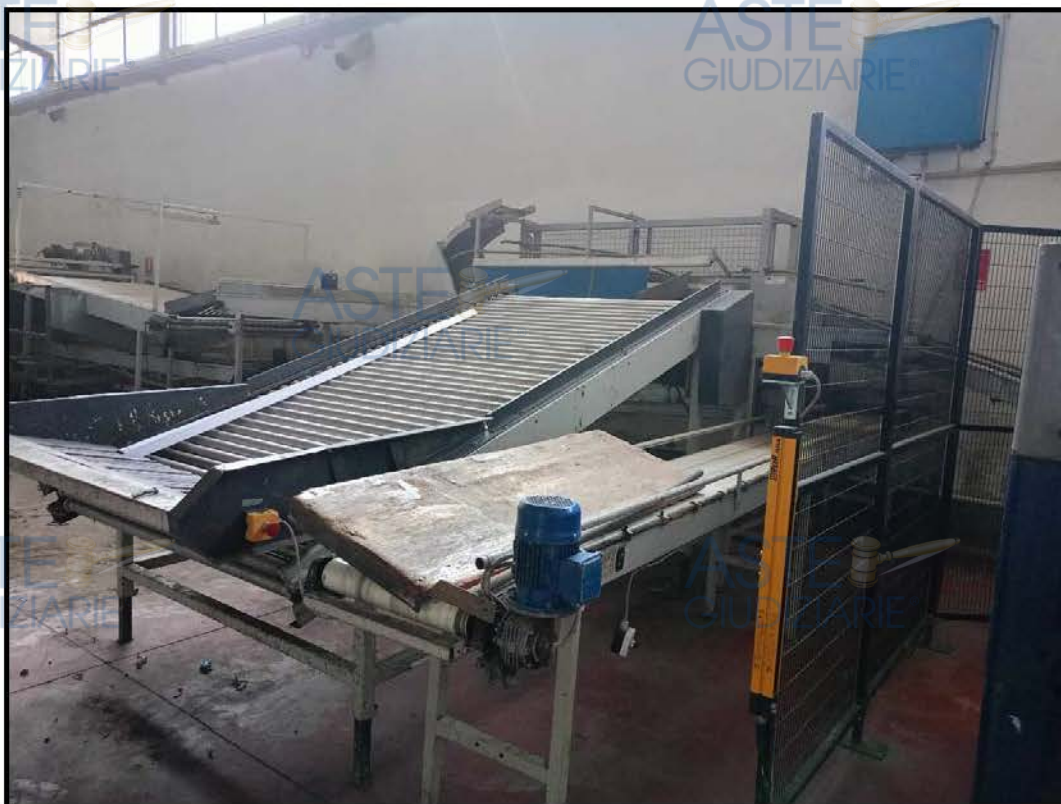
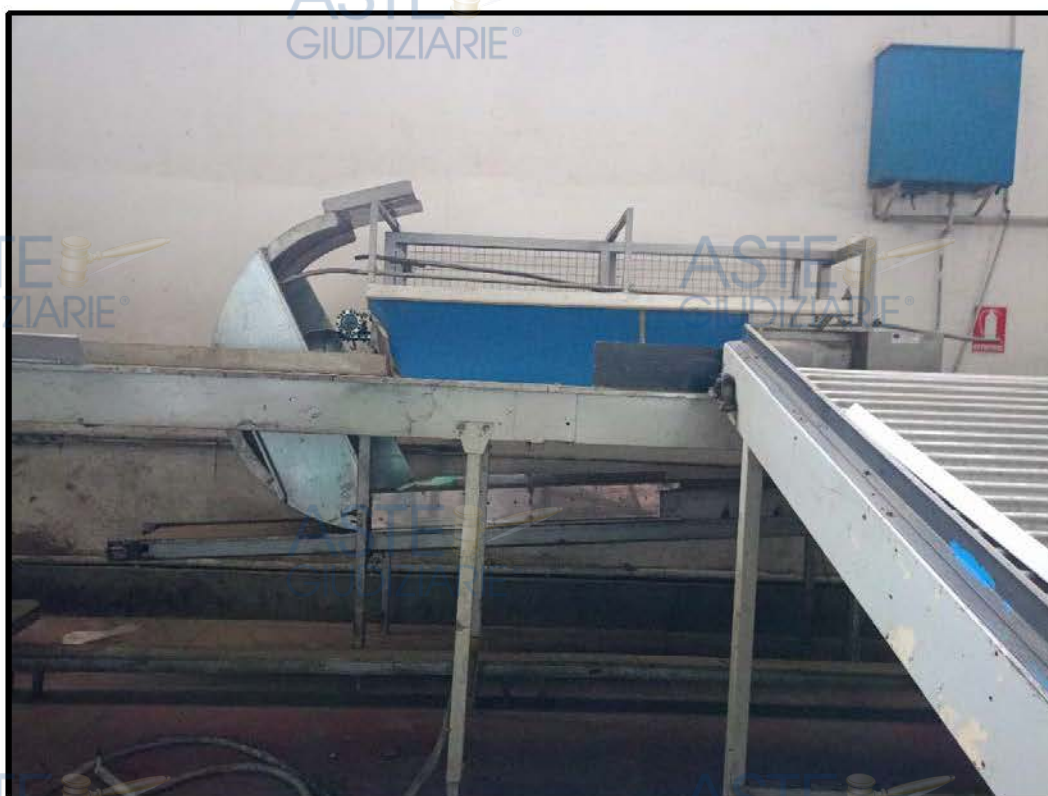
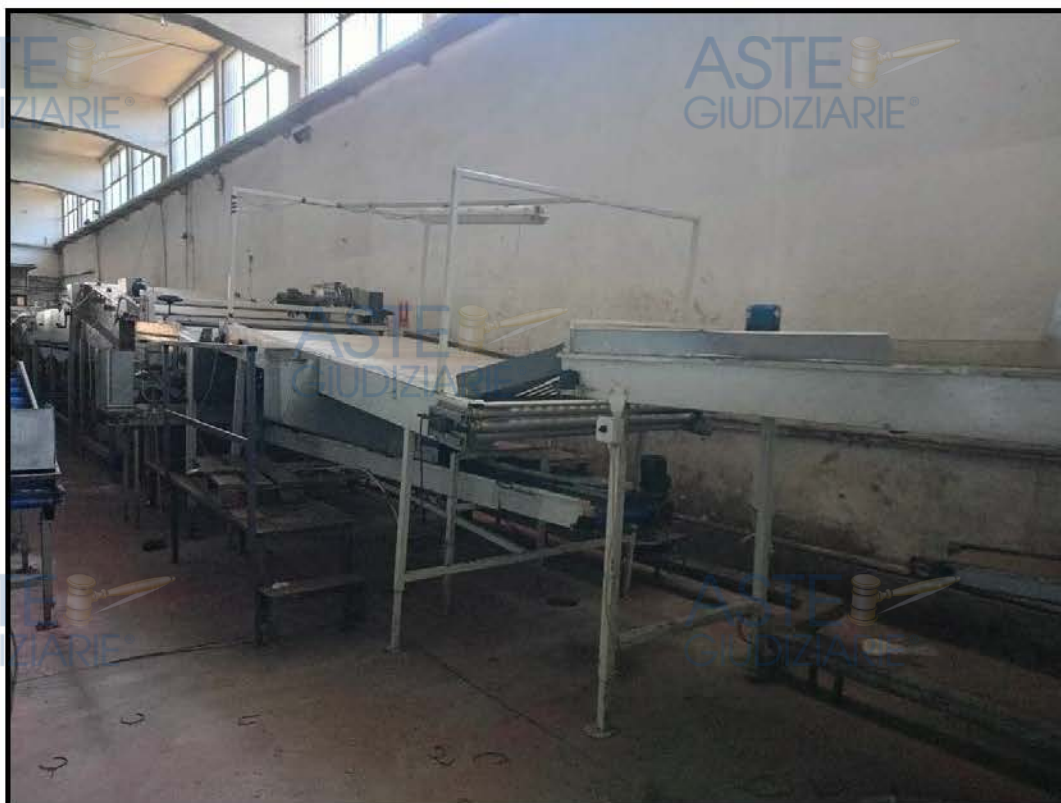
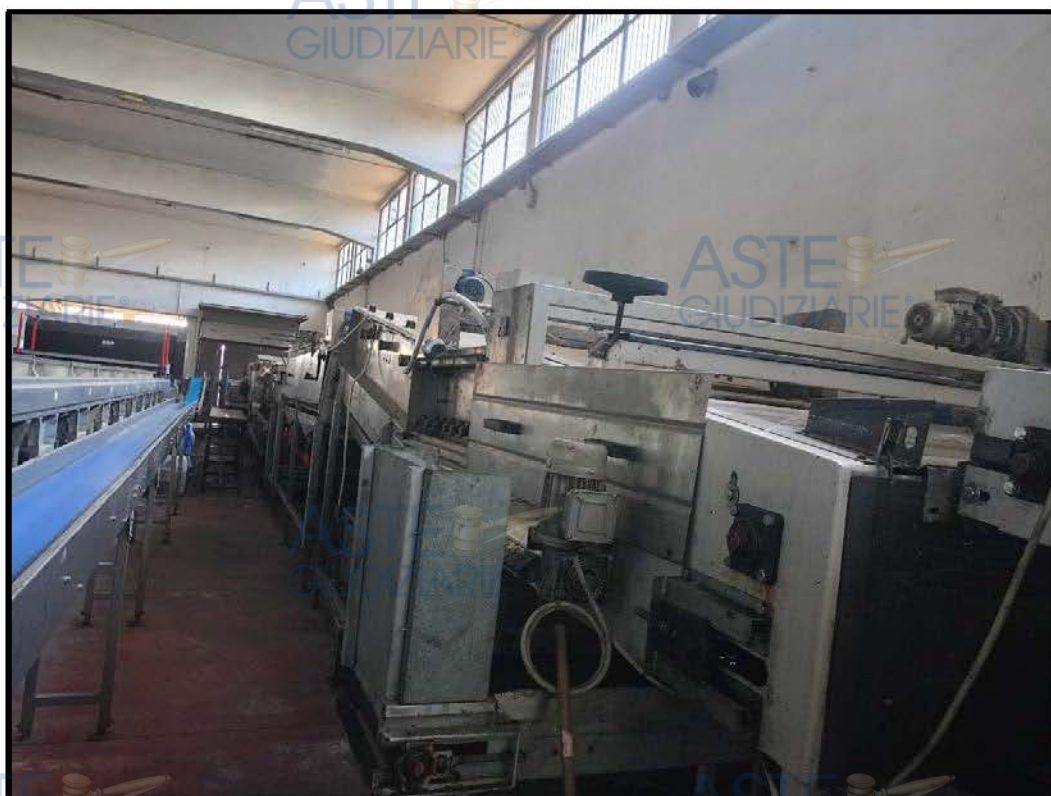
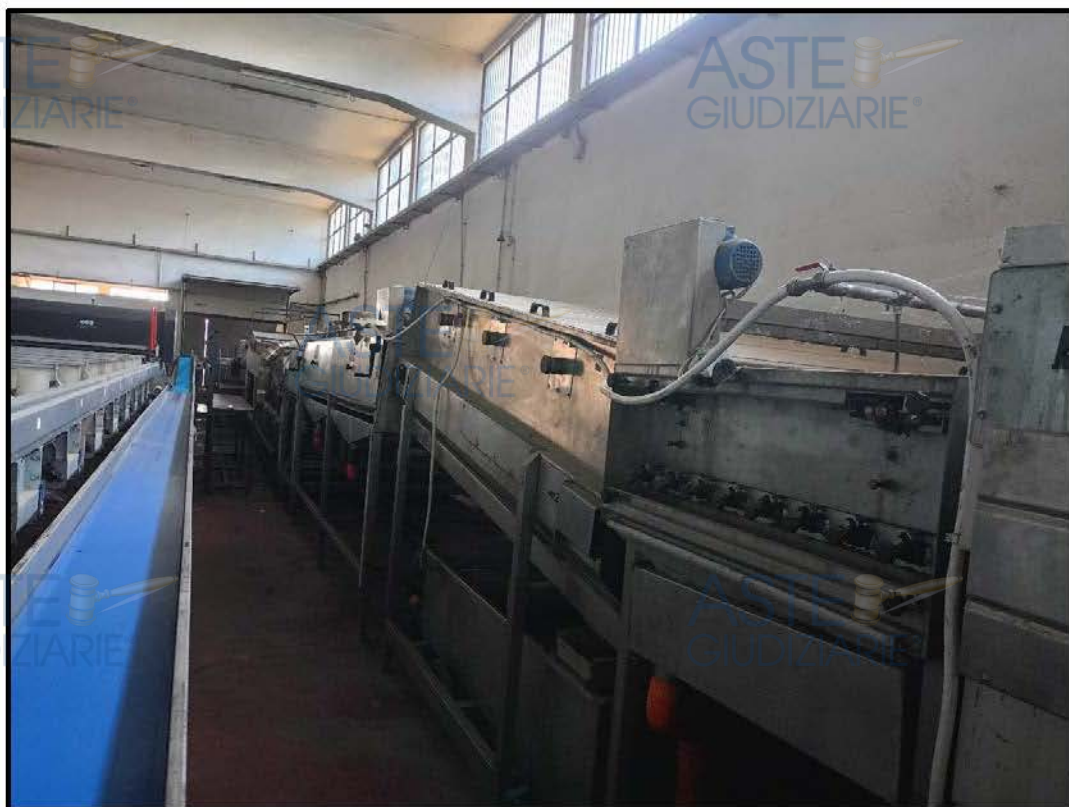
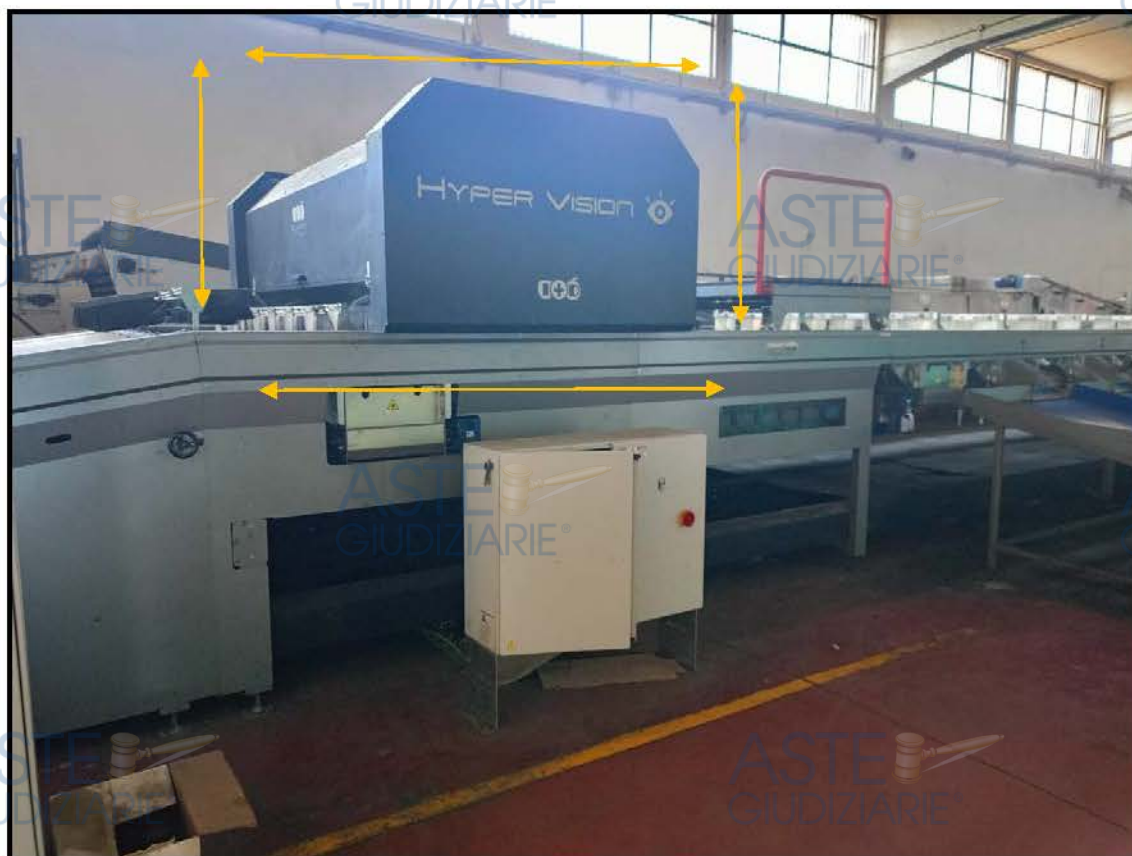
Impianto di lavorazione agrumi computerizzato (linea lavorazione meccanica – HyperVision); (lo scaricatore casse e il calibratore a 6 vie, non fanno parte del lotto) foto da n°14 a n°21.

Nelle foto e nella documentazione allegata, è visibile anche un calibro a 6 vie che però non fa parte del presente lotto e quindi della procedura di Liquidazione Giudiziale. In ogni caso anche il calibro a 6 vie, è in vendita la cui trattativa potrà essere conclusa con altri interlocutori ed in altra sede (non quella giudiziaria). Lo stesso vale per lo scaricatore di casse.

Impianto di lavorazione agrumi computerizzato (linea lavorazione meccanica – Hyper vision; lo scaricatore casse e il calibratore a 6 vie, non fanno parte del lotto)

L'HyperVision (selezionatore elettronico) è completo di quadro elettrico.

Trattandosi di attrezzatura usata, va specificato che la linea di lavorazione non è piuttosto recente, mentre l'HyperVision è abbastanza recente e

all'avanguardia; per tali motivi si sono operate due stime separate la cui somma definisce il valore totale del lotto. Da ricerche eseguite principalmente nel mercato locale, e presso rivenditori specializzati, la linea di lavorazione, si stima € 40.000, mentre il sistema HyperVision si stima € 100.000,00; quindi il lotto complessivamente si stima **€ 140.000,00** oltre iva come per legge se dovuta.

Trattandosi di beni mobili usati, con diverso grado di vetustà, vanno venduti nello stato di fatto in cui si trovano.
