**- TRIBUNALE DI CALTAGIRONE -**

**2<sup>a</sup> PERIZIA DI STIMA BENI MOBILI**

**- LIQUIDAZIONE GIUDIZIALE N°6 - 2025 -**

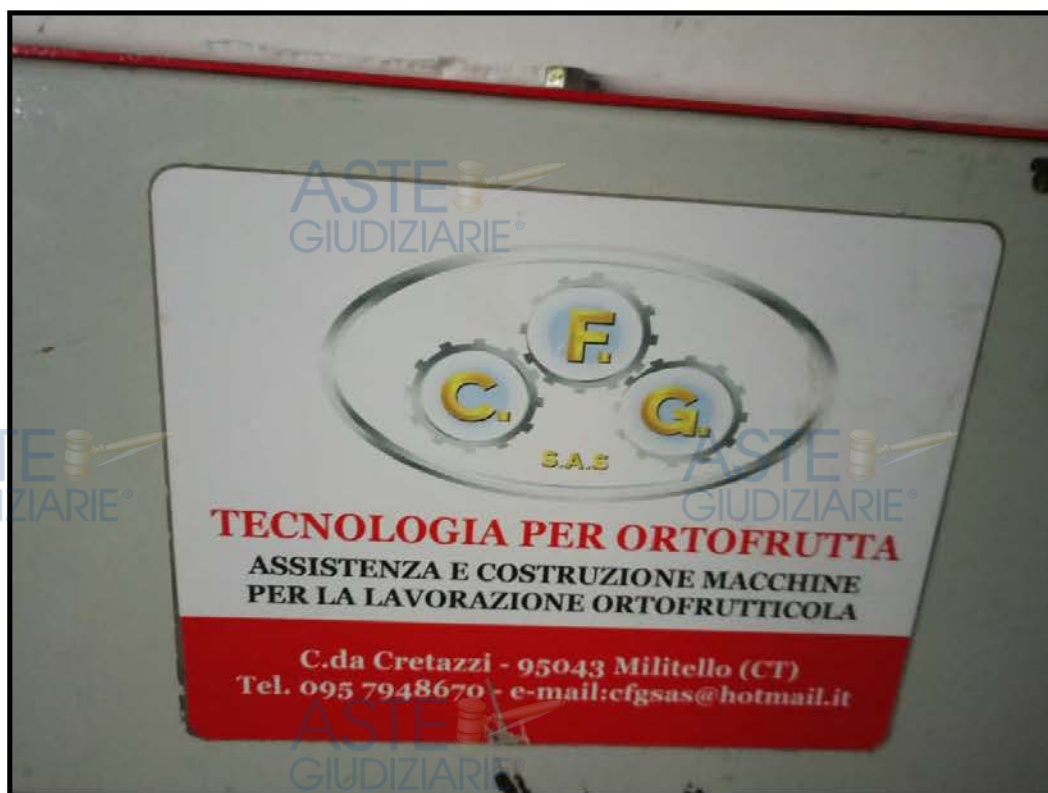
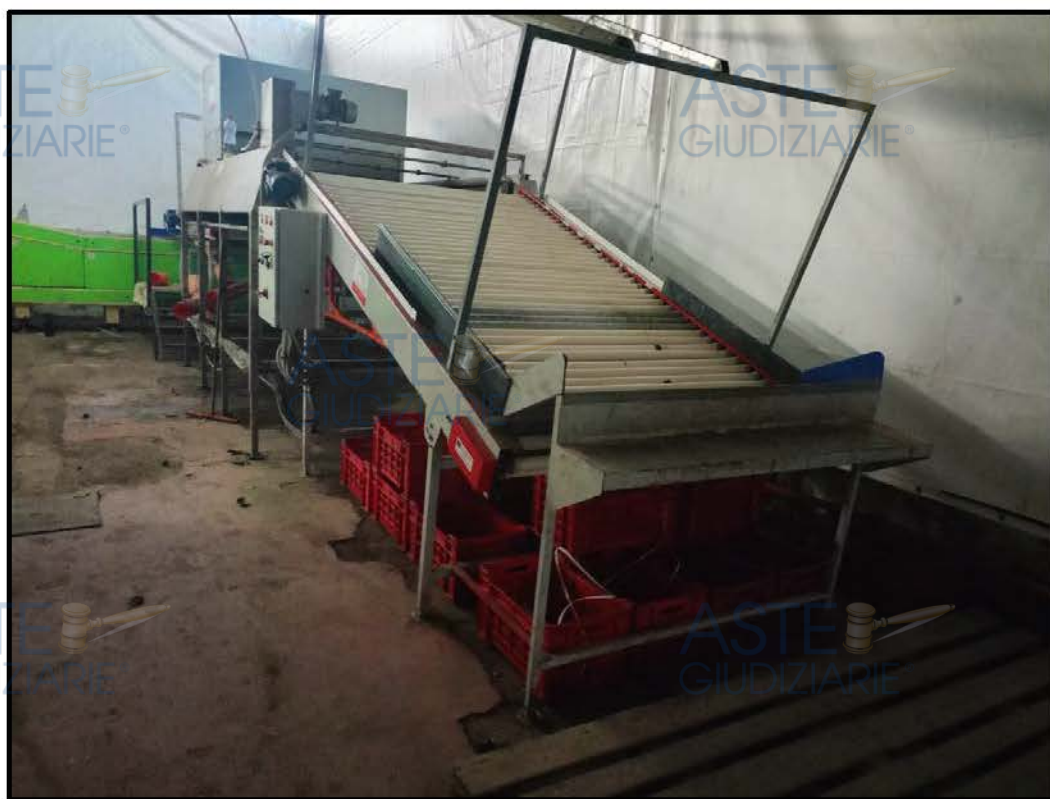
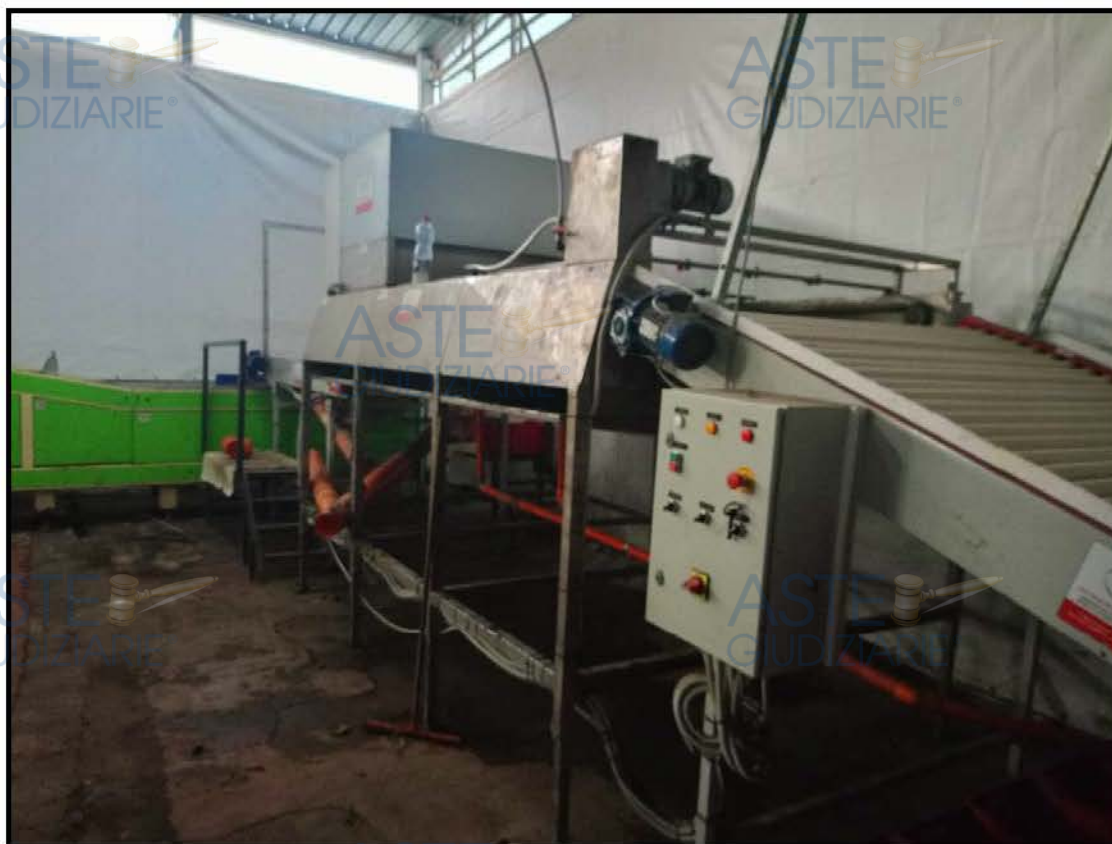
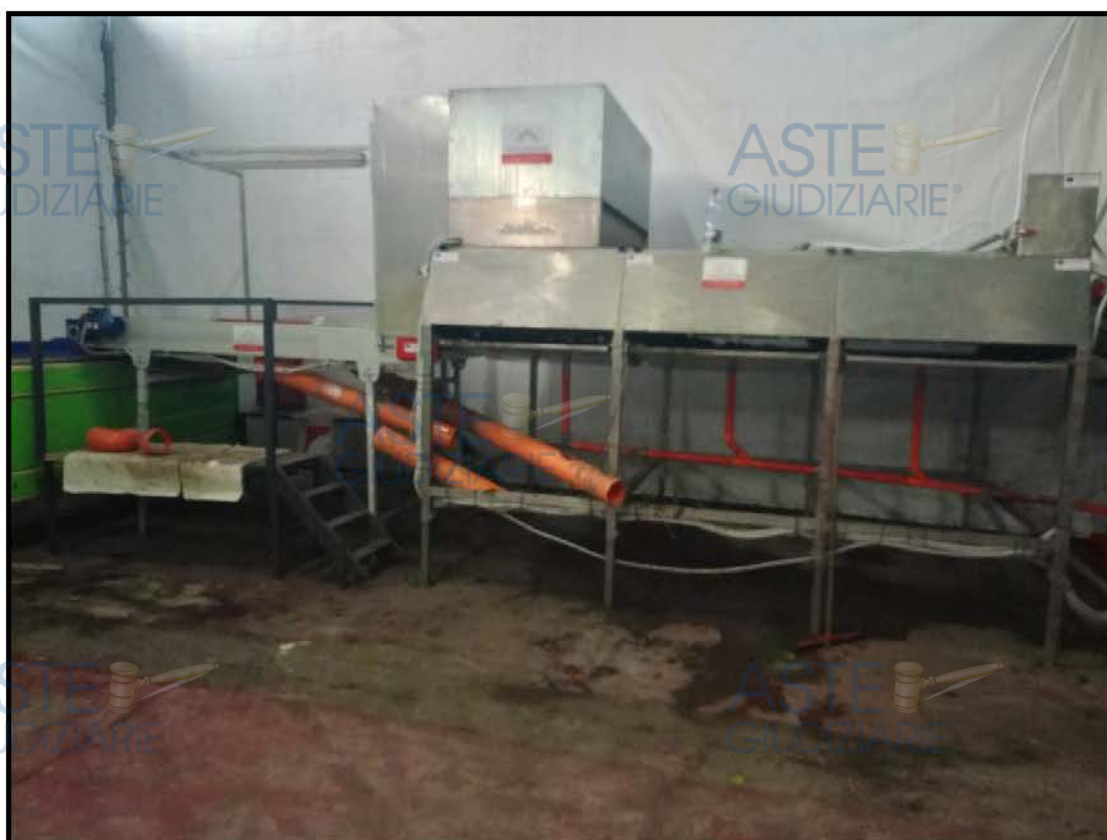
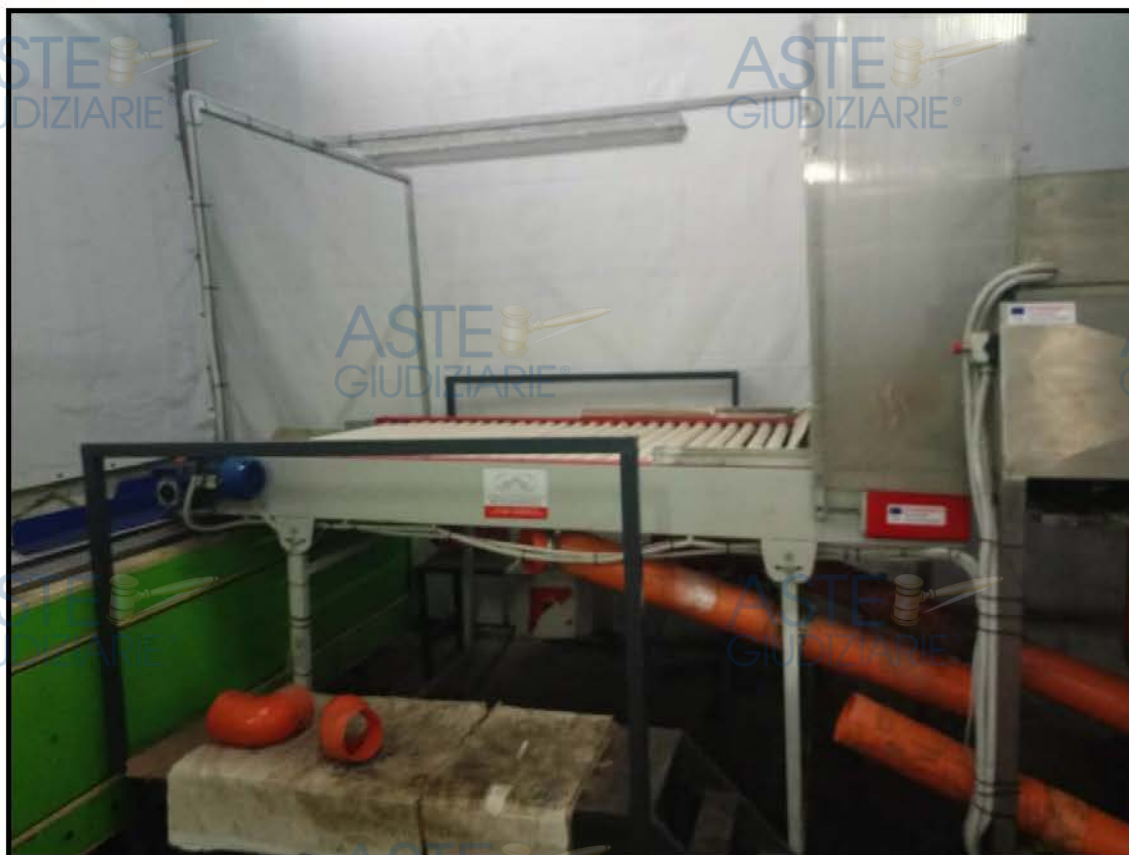
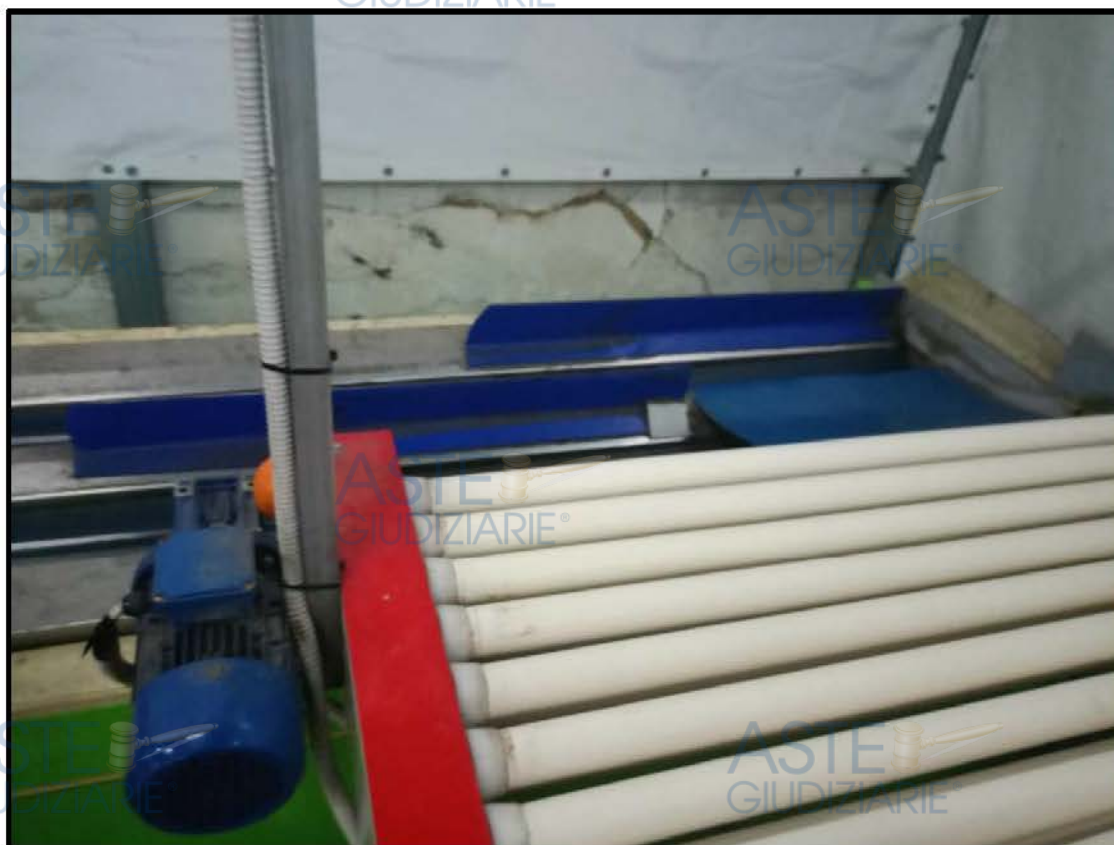
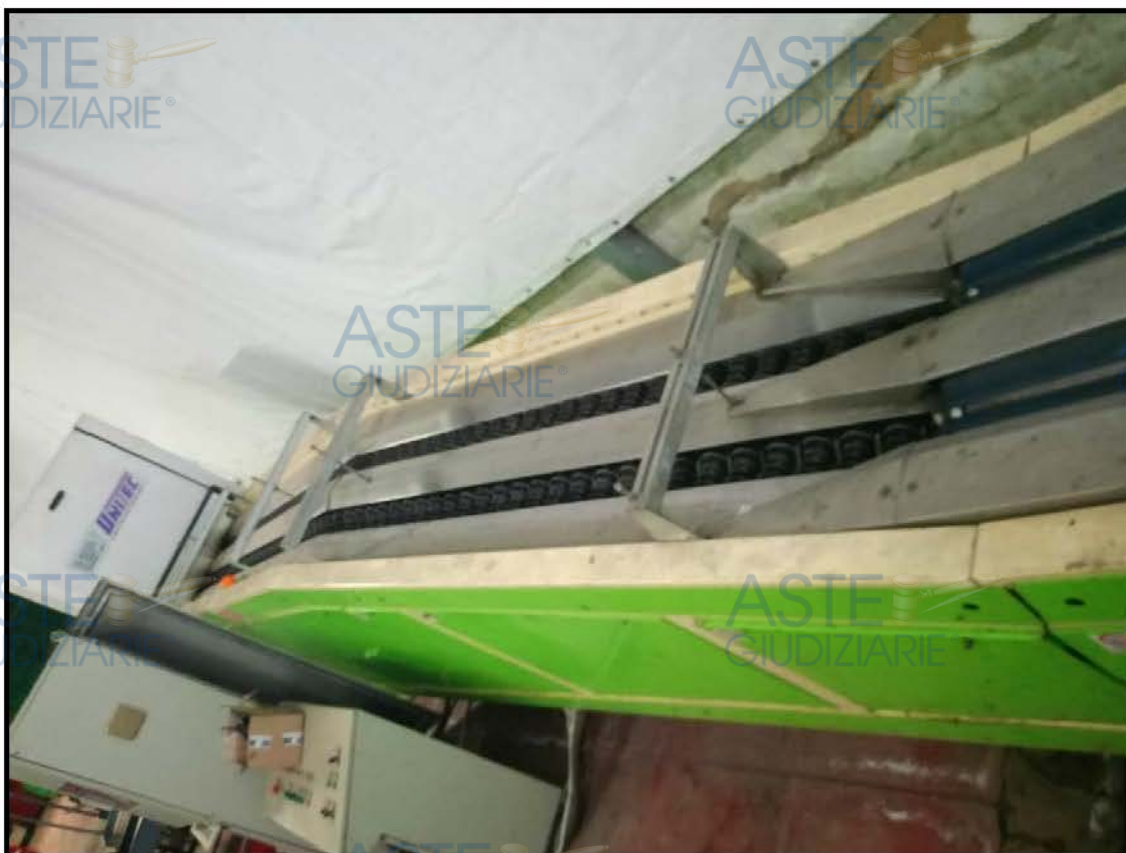
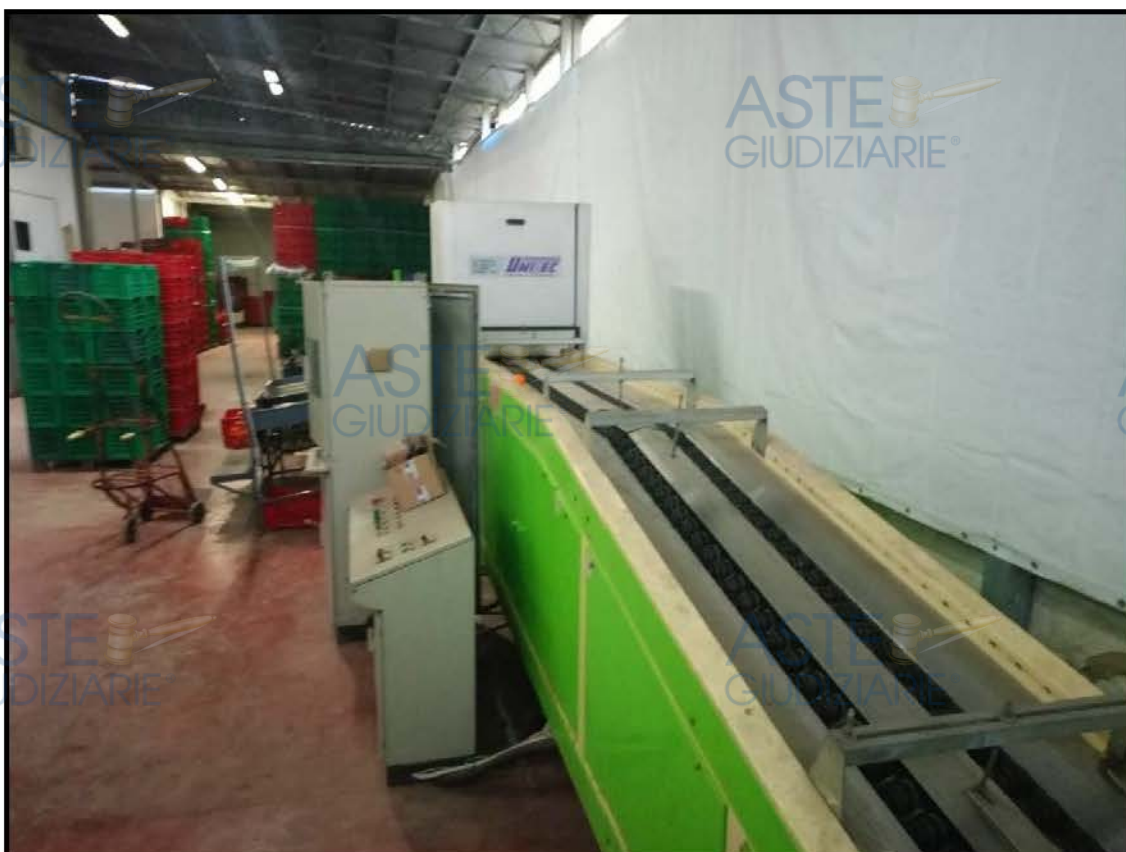
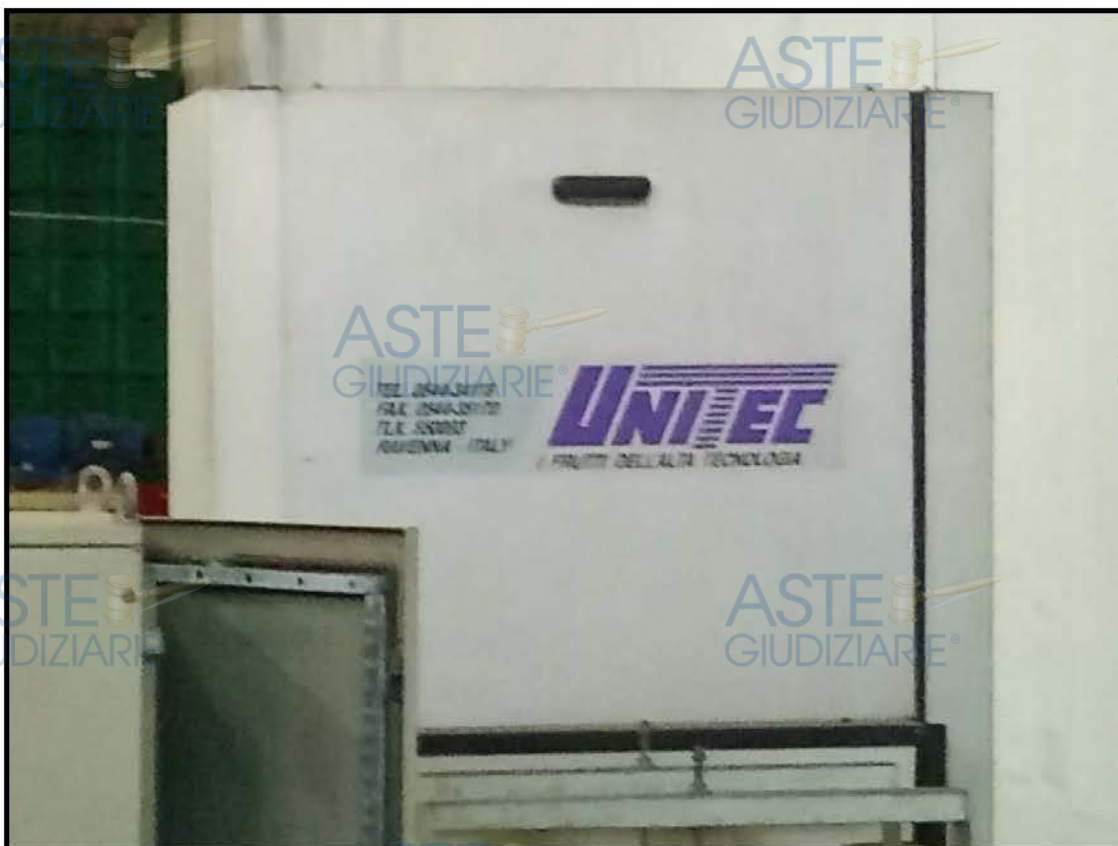
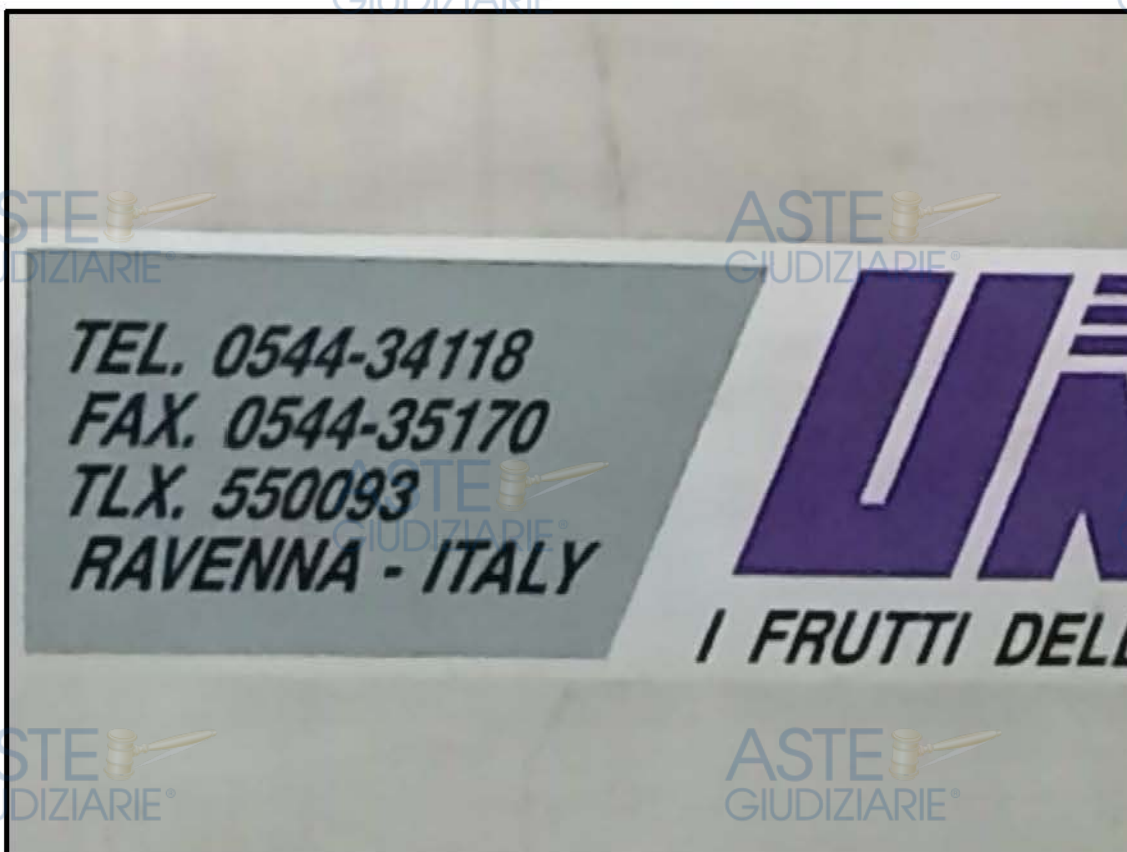
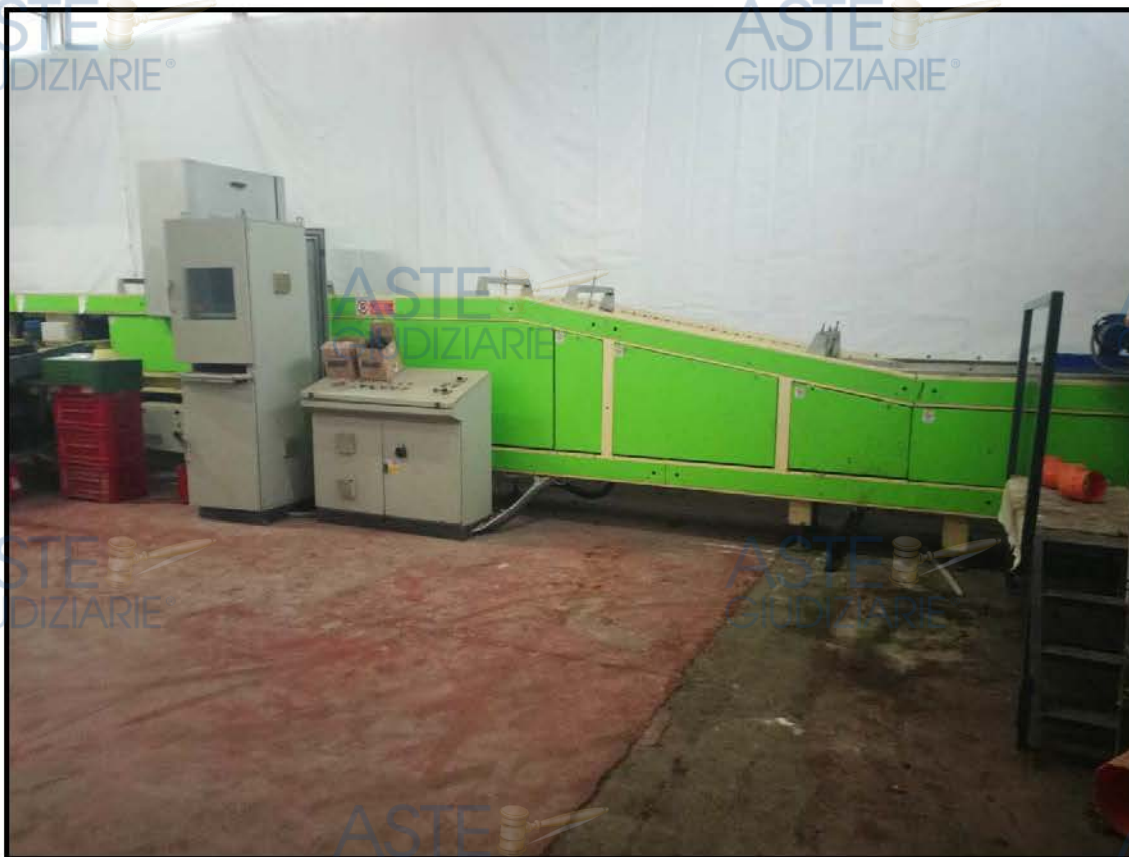
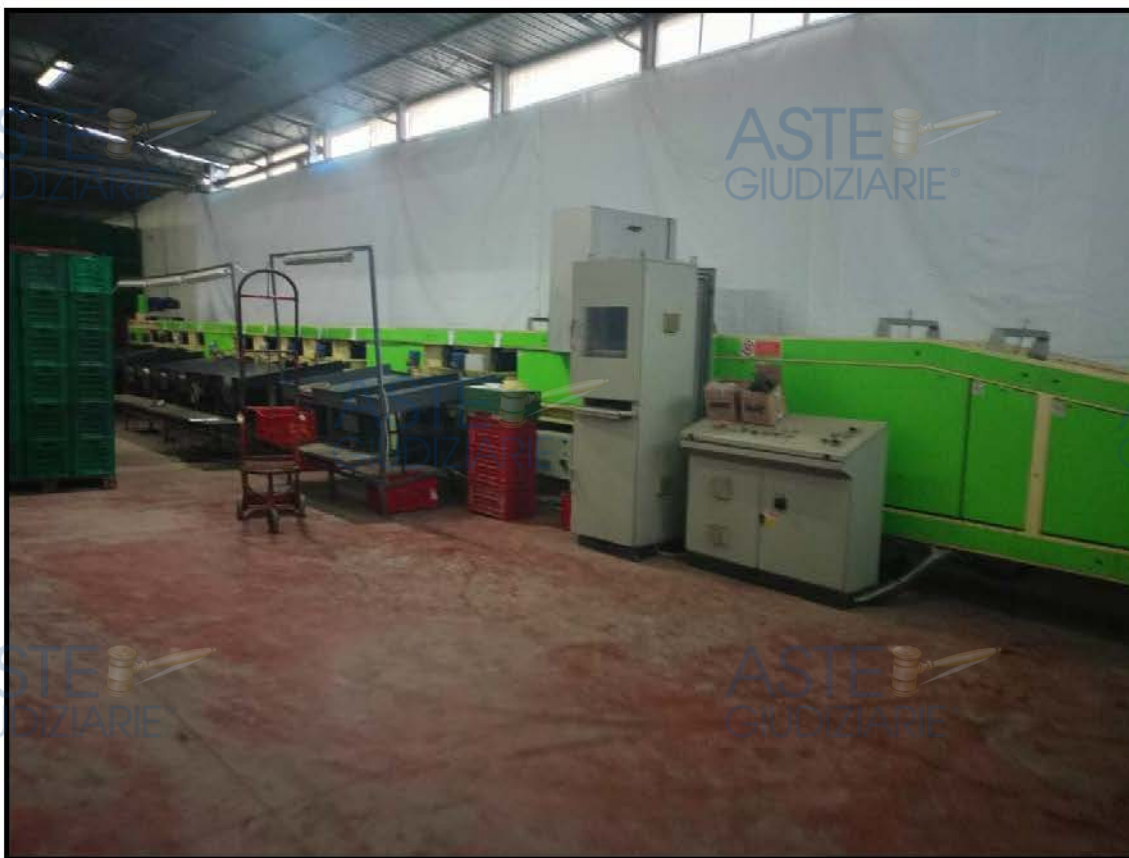
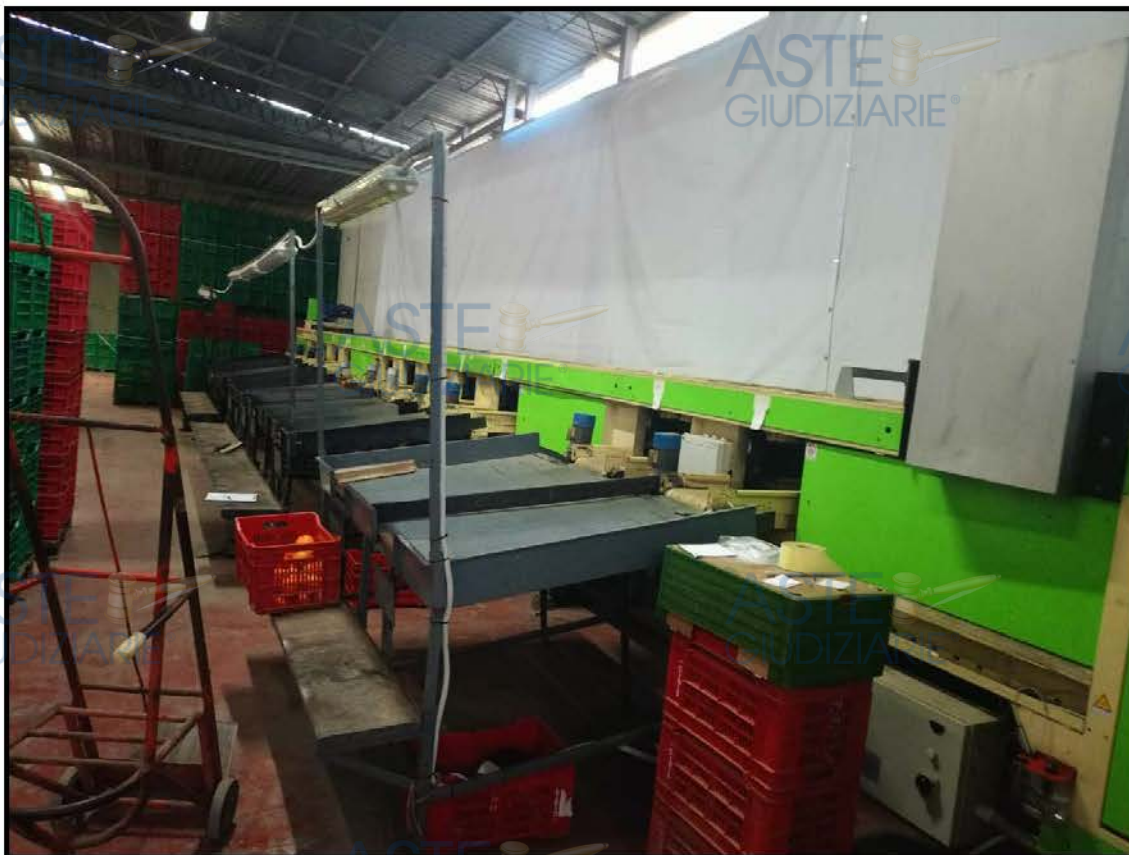
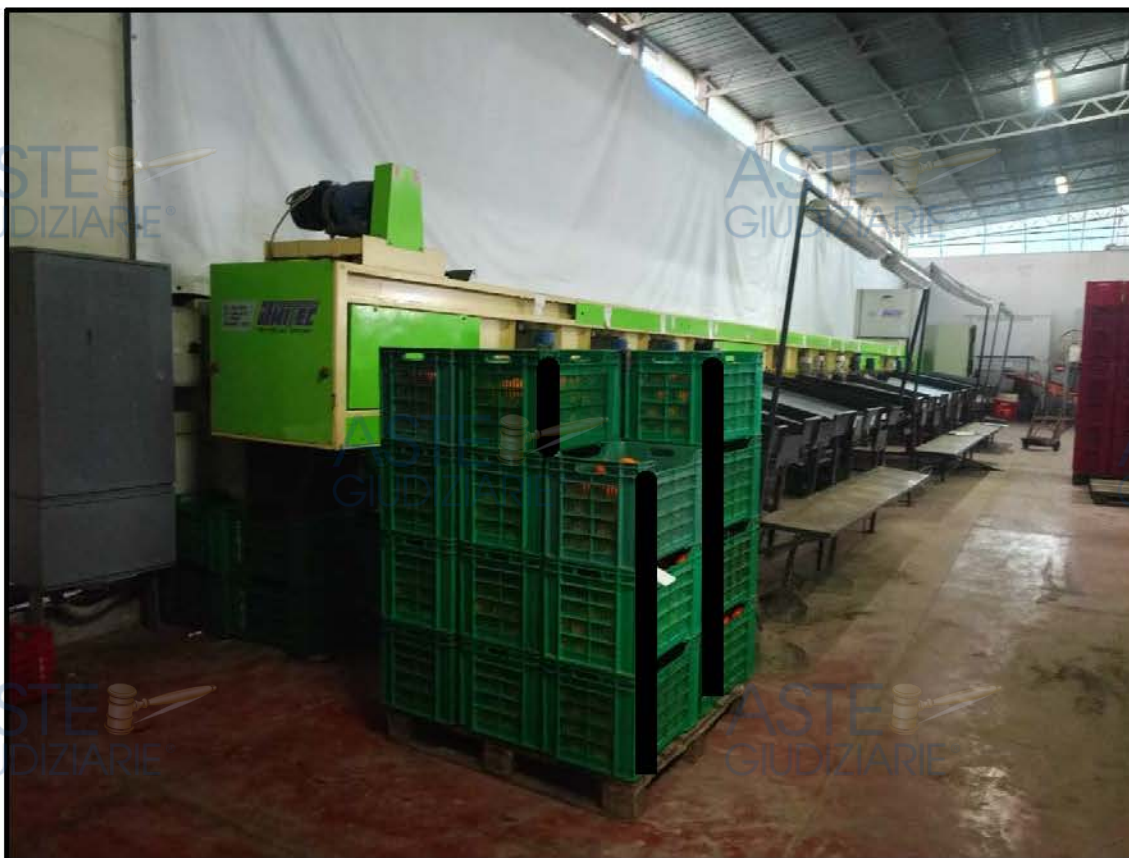
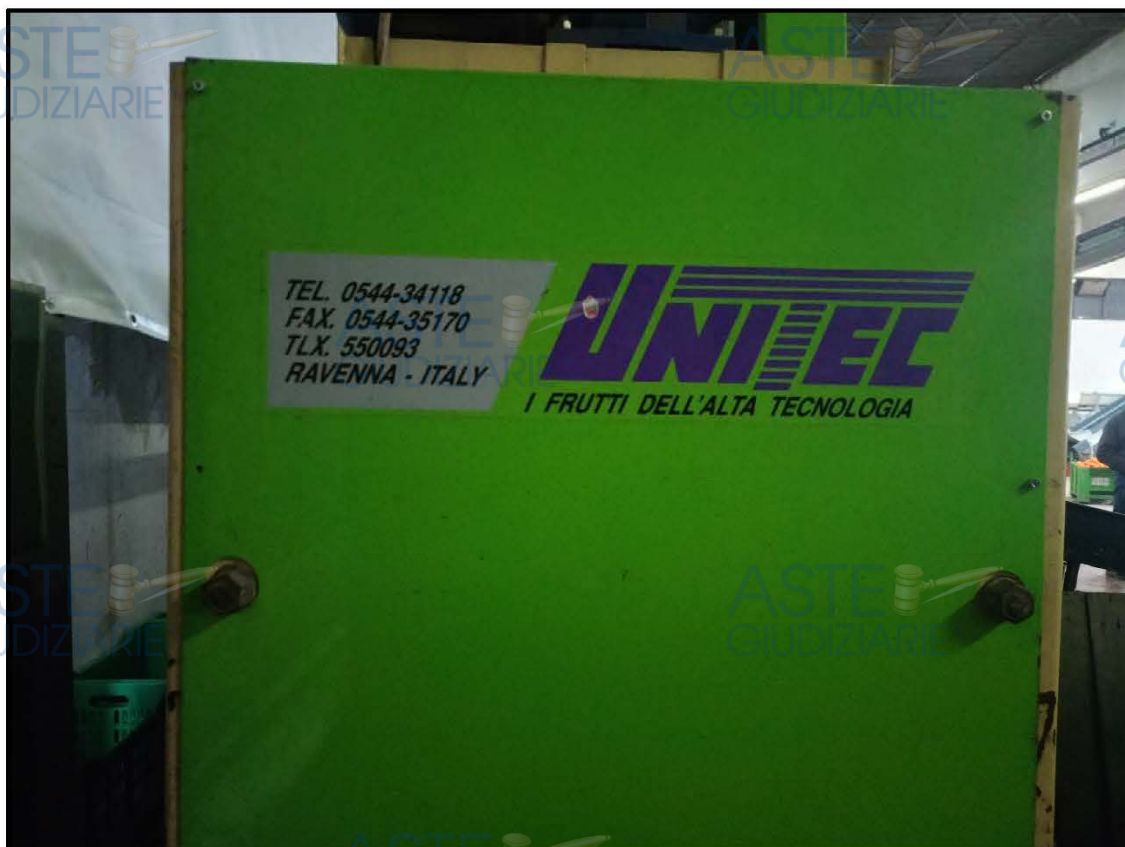
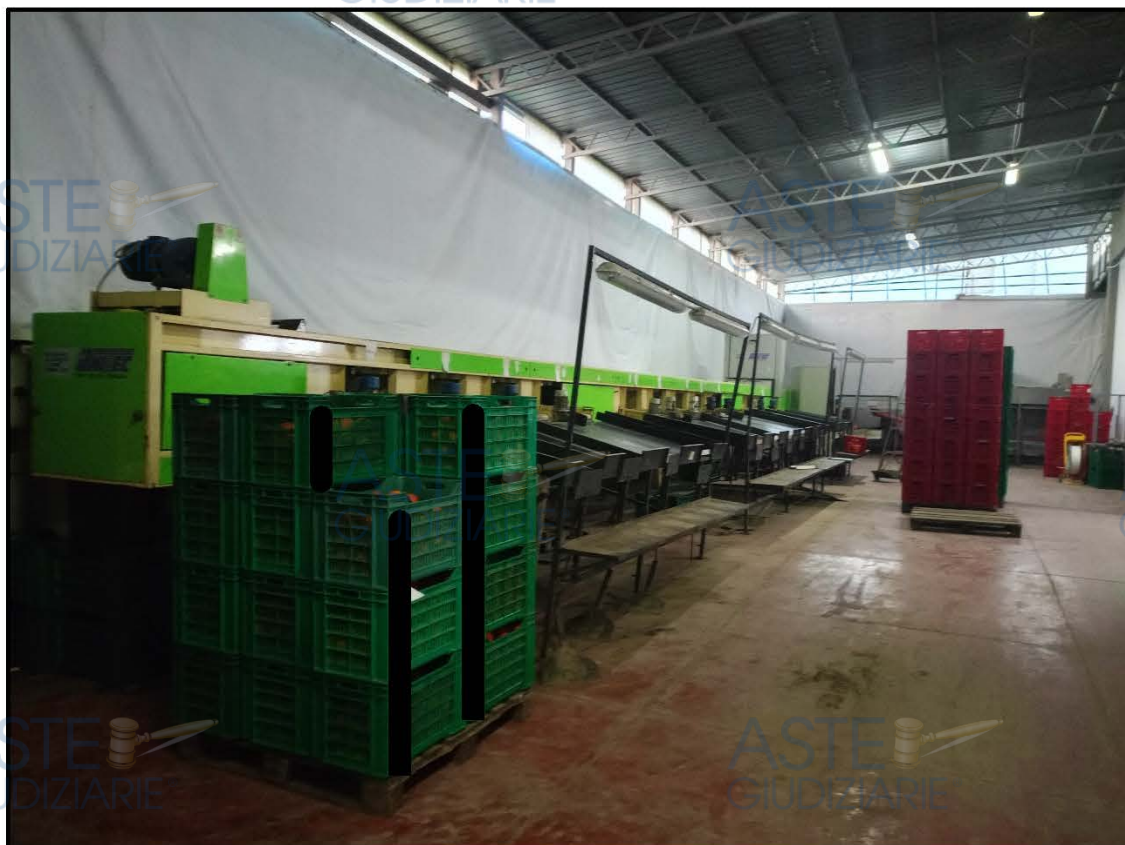
Trattandosi di attrezzatura usata e datata, seppur funzionante, è ormai un prodotto superato da nuove linee di lavorazione e calibratura a controllo elettronico.

Linea lavorazione e calibrazione agrumi a 2 vie, marca UNITEC, distribuito C.F.G. s.a.s. (completa di quadro elettrico)

Attrezzature similari, tenuto conto anche dei rilevanti costi per lo smontaggio, trasporto e rimontaggio, da ricerche eseguite in ambito locale e presso ditte specializzate, si stima **€ 40.000,00** oltre iva come per legge se dovuta.

Trattandosi di beni mobili usati, con diverso grado di vetustà, vanno venduti nello stato di fatto in cui si trovano.

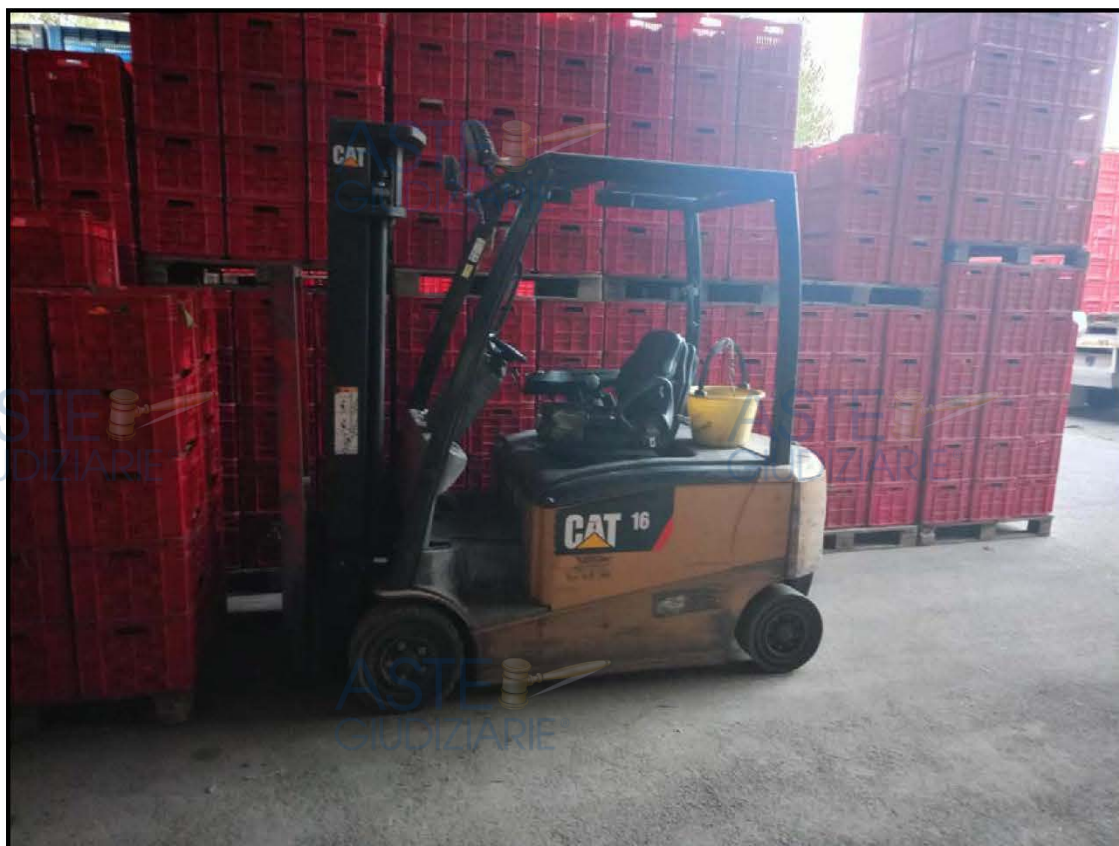
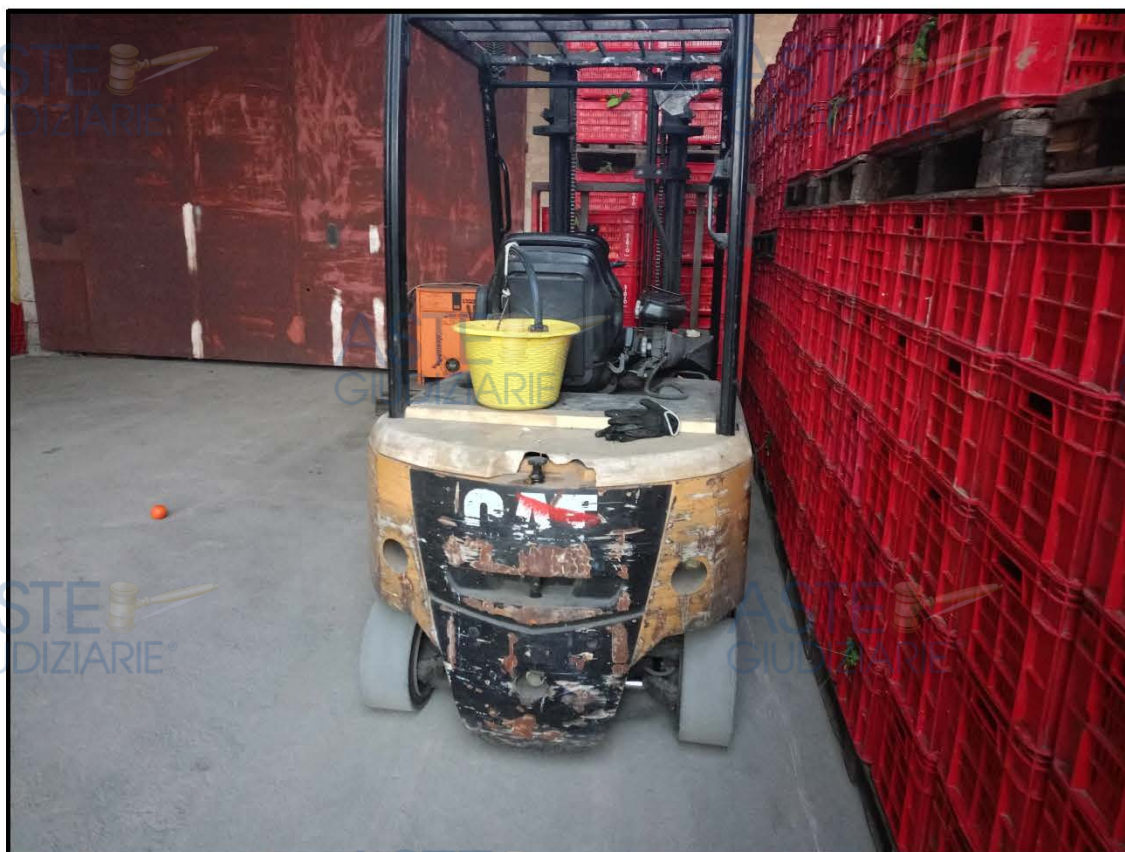
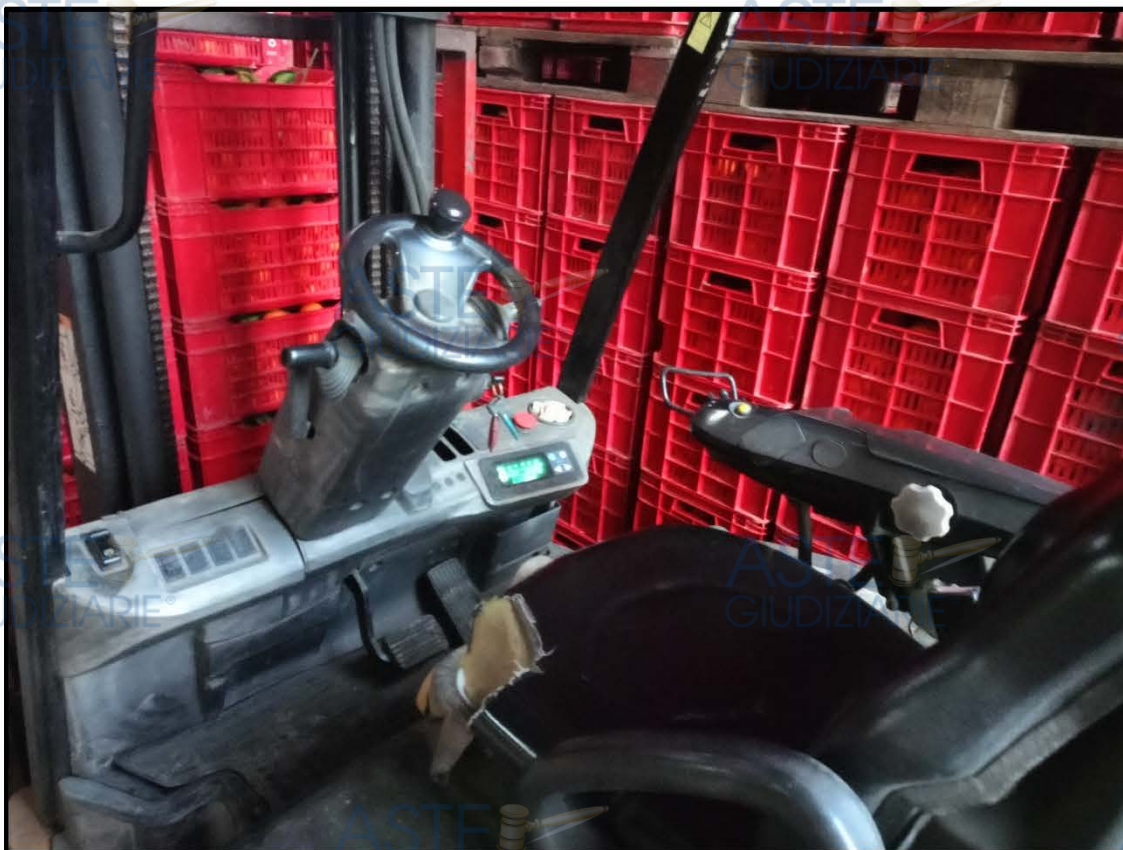
Trattandosi di attrezzatura usata e datata, seppur funzionante, esso essendo a batteria con caricabatterie, è soggetto ad una notevole usura della batteria tenuto conto che ha lavorato per circa sei mesi l'anno all'interno di magazzino per lavorazione agrumi.

Carrello elevatore elettrico con caricabatteria, marca CAT mod. 16

Macchinari simili, tenuto conto della vetustà, da ricerche eseguite in ambito locale e presso ditte specializzate, si stima **€ 5.000,00** oltre iva come per legge se dovuta.

Trattandosi di bene mobile usato, con un significativo grado di vetustà, va venduto nello stato di fatto in cui si trova.

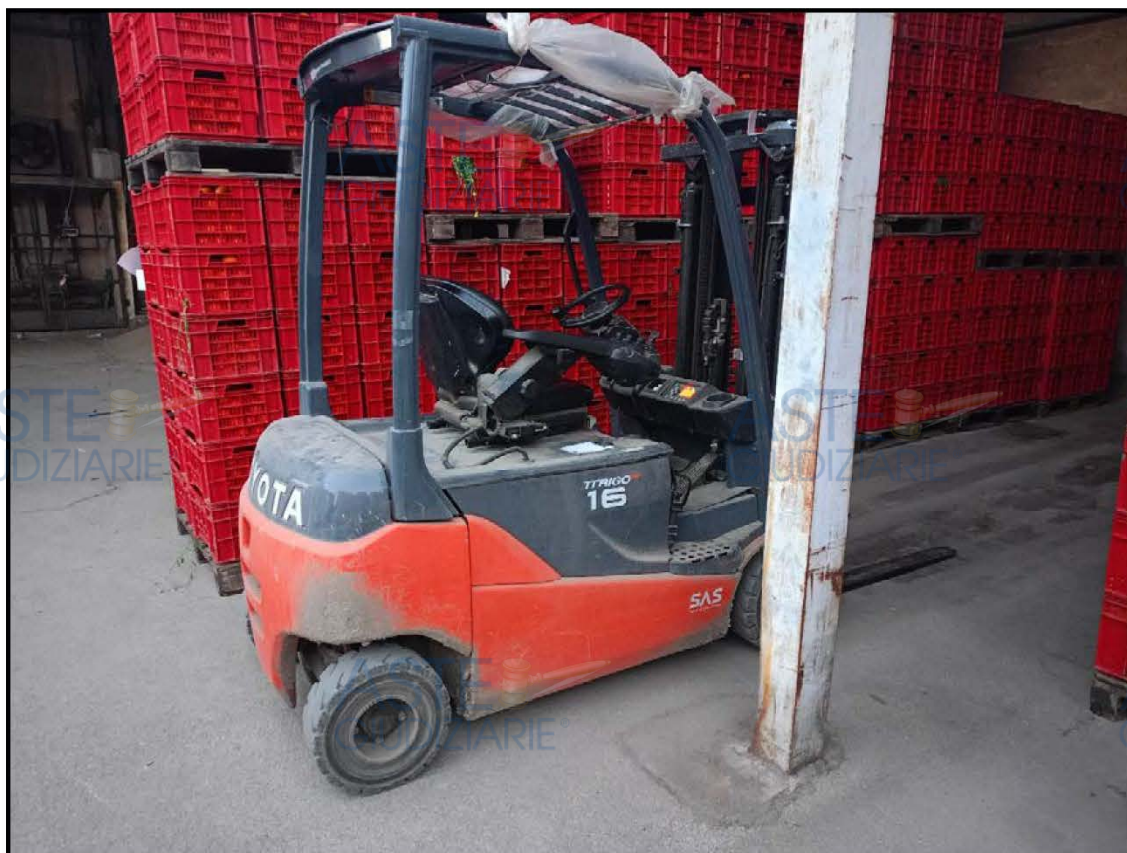
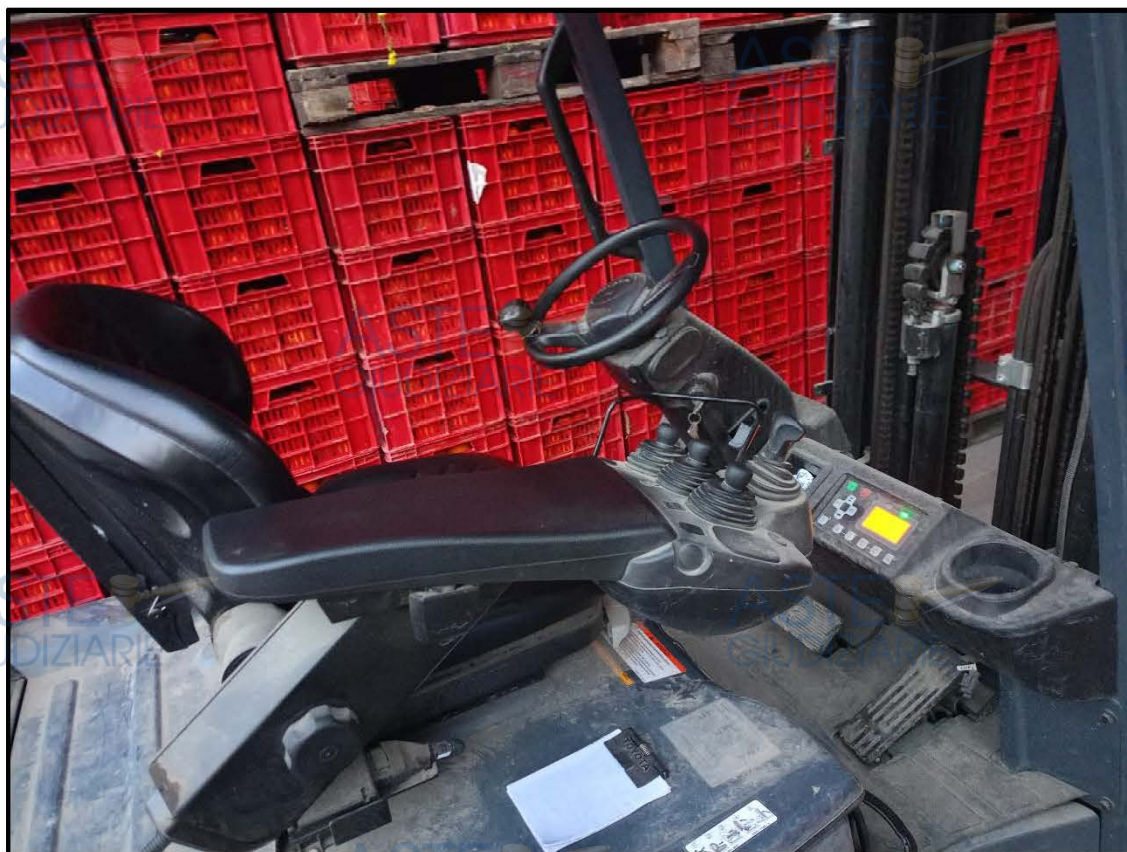
Il carrello si presenta in un buono stato di conservazione ed era funzionante quando è stato visionato.

Carrello elevatore elettrico con caricabatteria, marca Toyota modello Traigo 16

Macchinari simili, tenuto conto della vetustà, da ricerche eseguite in ambito locale e presso ditte specializzate, si stima **€ 9.000,00** oltre iva come per legge se dovuta.

Trattandosi di bene mobile usato, con un significativo grado di vetustà, va venduto nello stato di fatto in cui si trova.

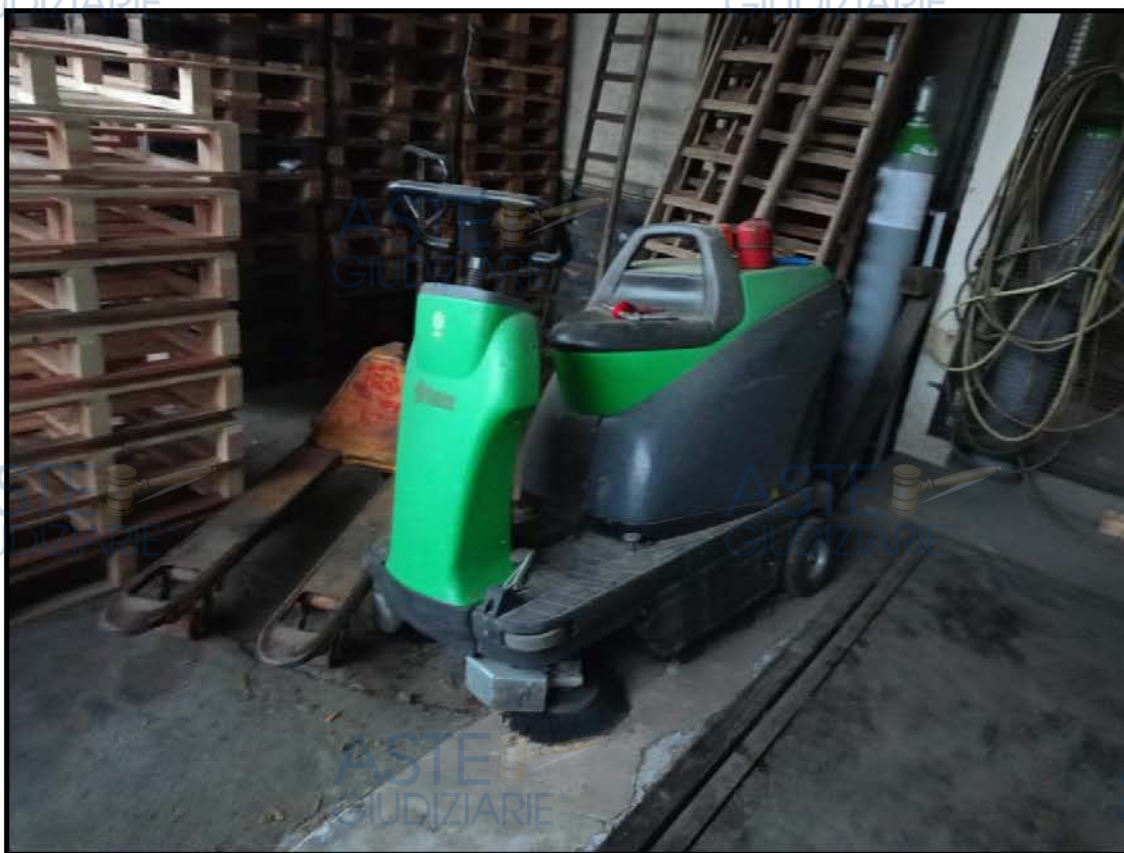
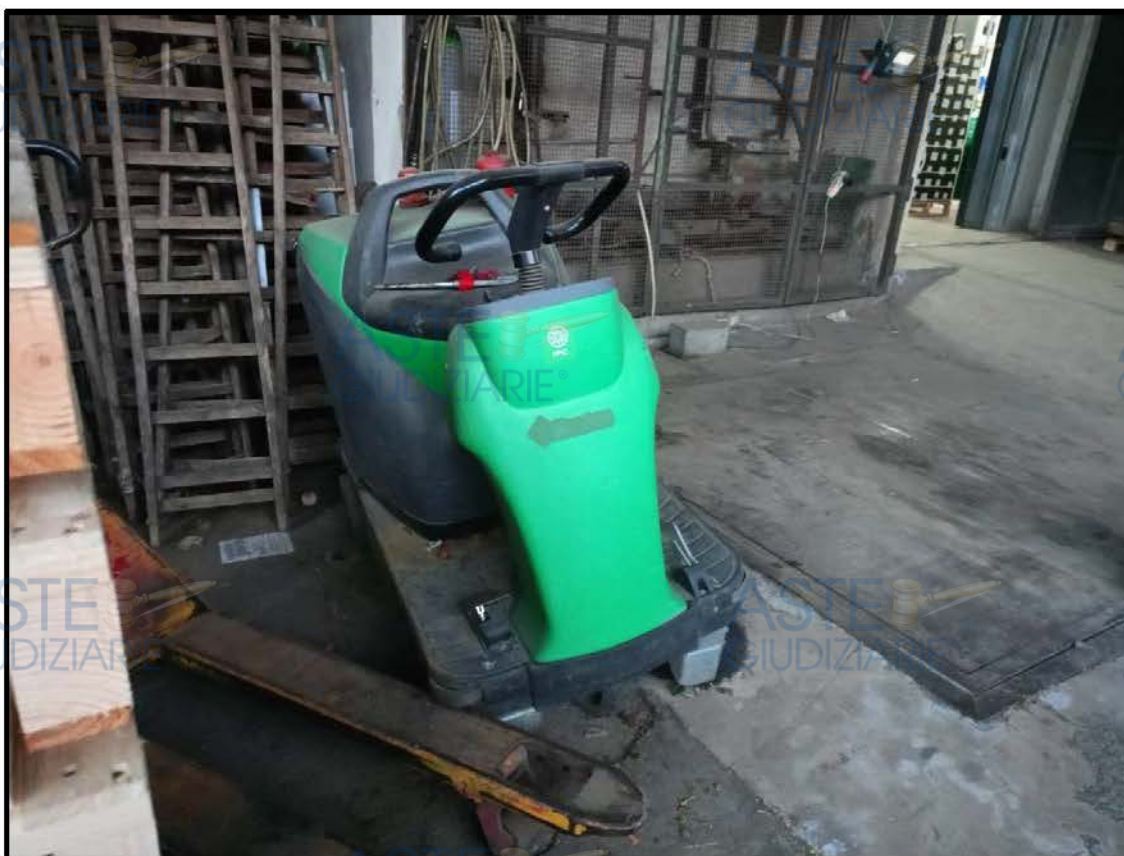
Trattandosi di attrezzatura usata e datata, seppur funzionante, essendo a batteria con caricabatterie, è soggetta ad una notevole usura della batteria tenuto conto che ha lavorato per circa sei mesi l'anno all'interno di magazzino per lavorazione agrumi.

Spazzatrice pavimenti elettrica con caricabatteria, marca IPC

Macchinari simili, tenuto conto della vetustà, da ricerche eseguite in ambito locale e presso ditte specializzate, si stima € 600,00 oltre iva come per legge se dovuta.

Trattandosi di bene mobile usato, con un significativo grado di vetustà, va venduto nello stato di fatto in cui si trova.
