**- TRIBUNALE DI CALTAGIRONE -**

**2<sup>a</sup> PERIZIA DI STIMA BENI MOBILI**

**- LIQUIDAZIONE GIUDIZIALE N°6 - 2025 -**

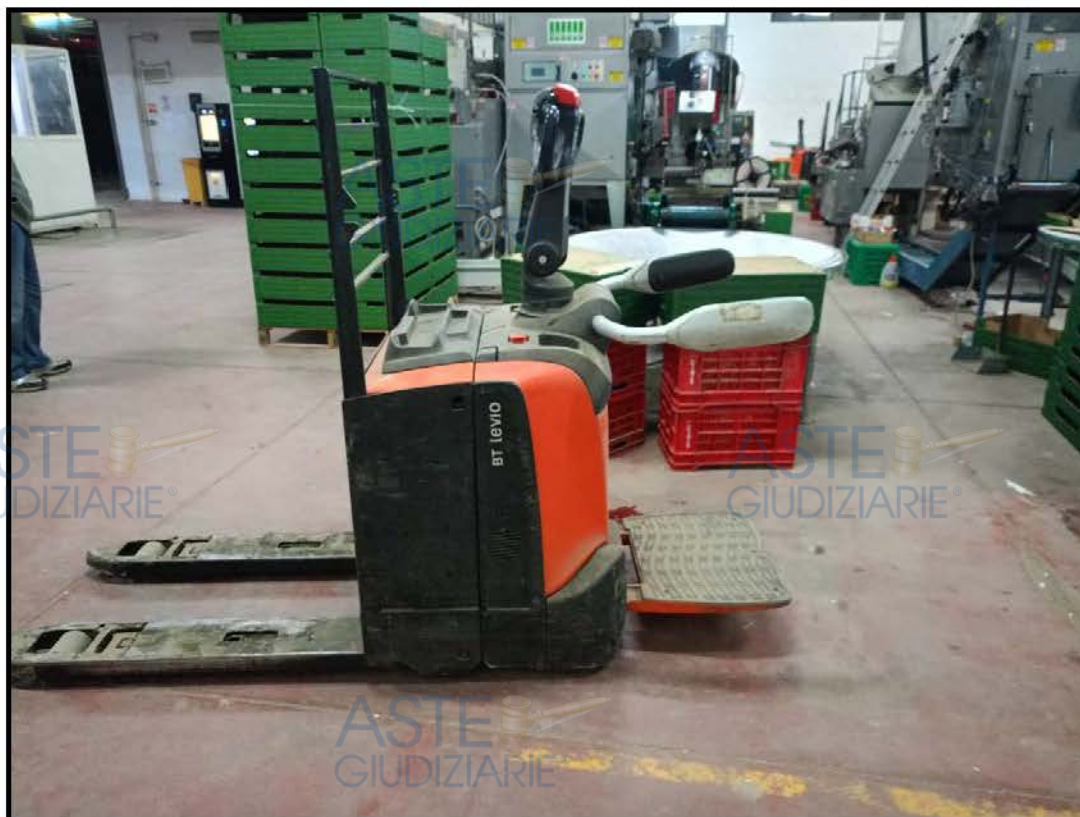
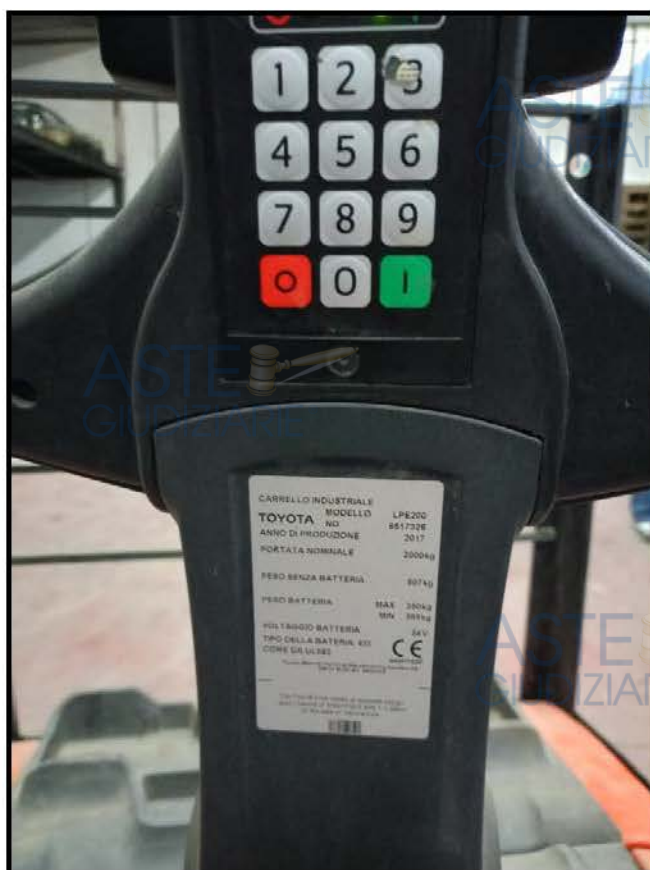
Il carrello si presenta in un buono stato di conservazione ed era funzionante quando è stato visionato.

Carrello elevatore-trans pallet elettrico con carica batterie, marca Toyota BT Levio LPE 200  
matricola 6517328

locale e presso ditte specializzate, si stima **€ 2.500,00** oltre iva come per legge se dovuta.

Trattandosi di bene mobile usato, con un significativo grado di vetustà, va venduto nello stato di fatto in cui si trova.

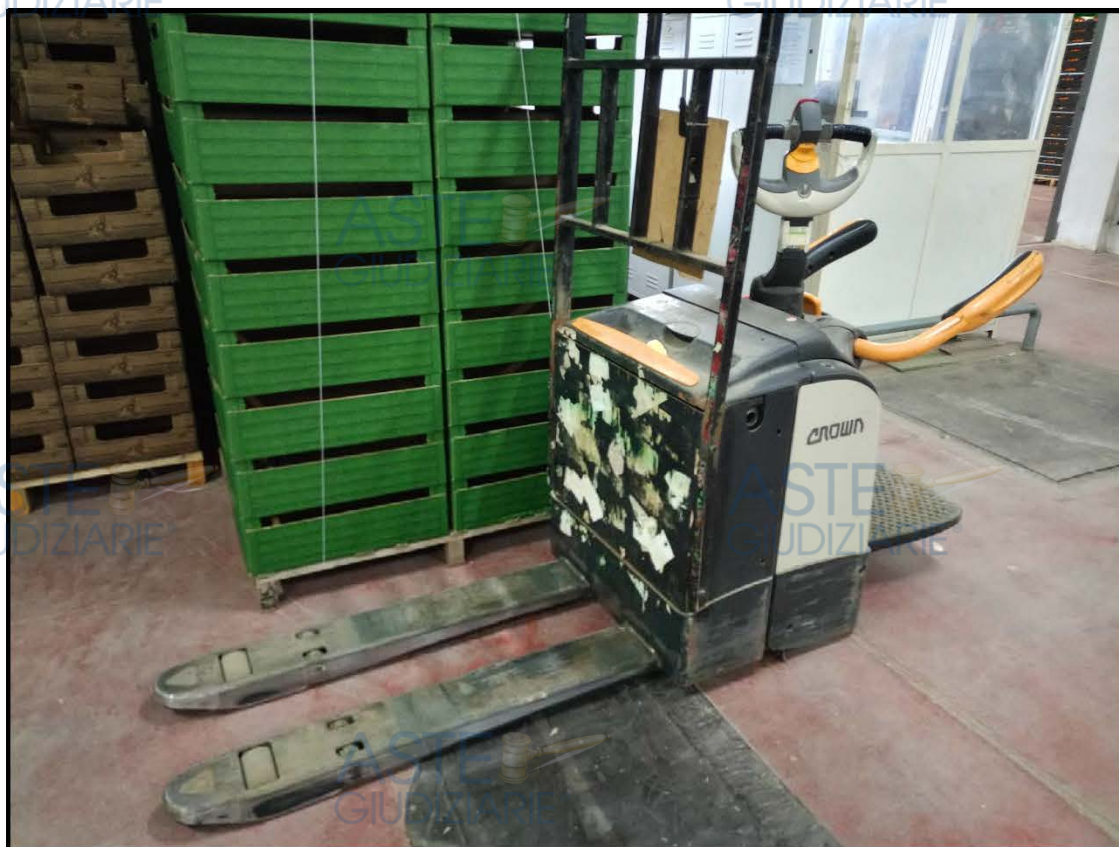
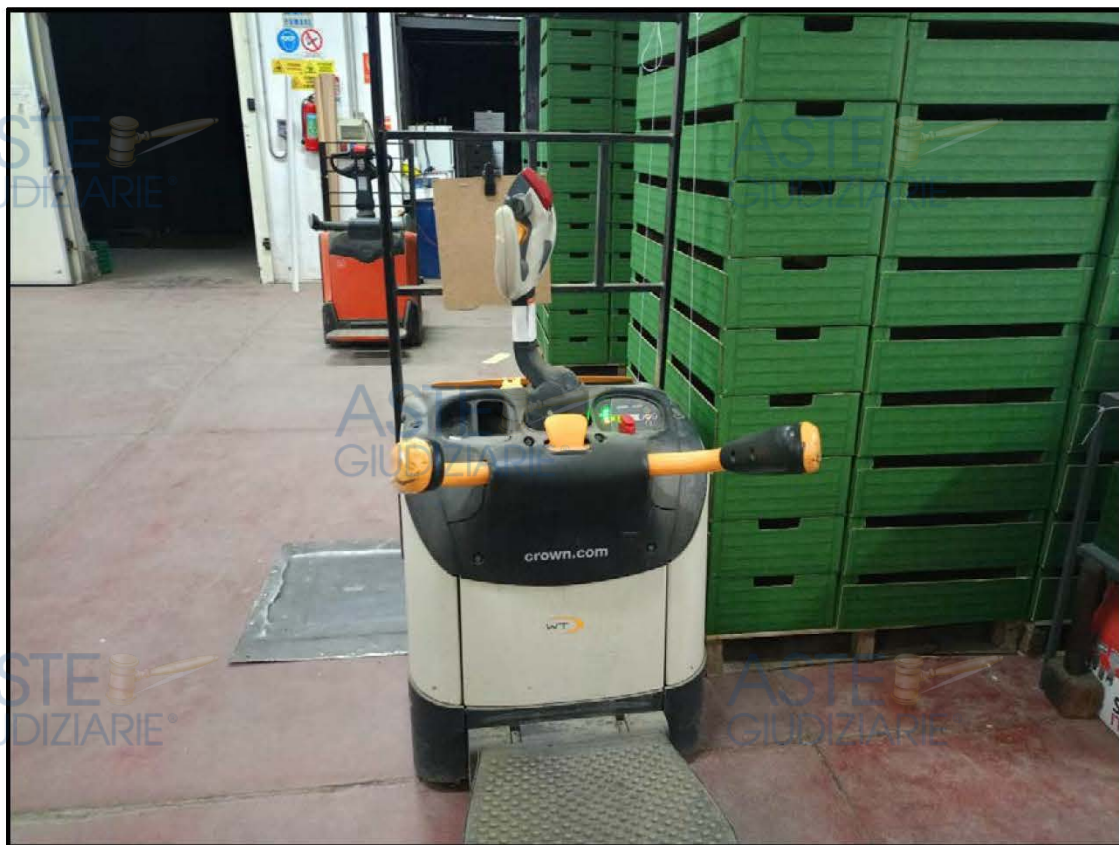
Carrello elevatore-trans pallet elettrico con carica batterie, marca CROWN mod wt

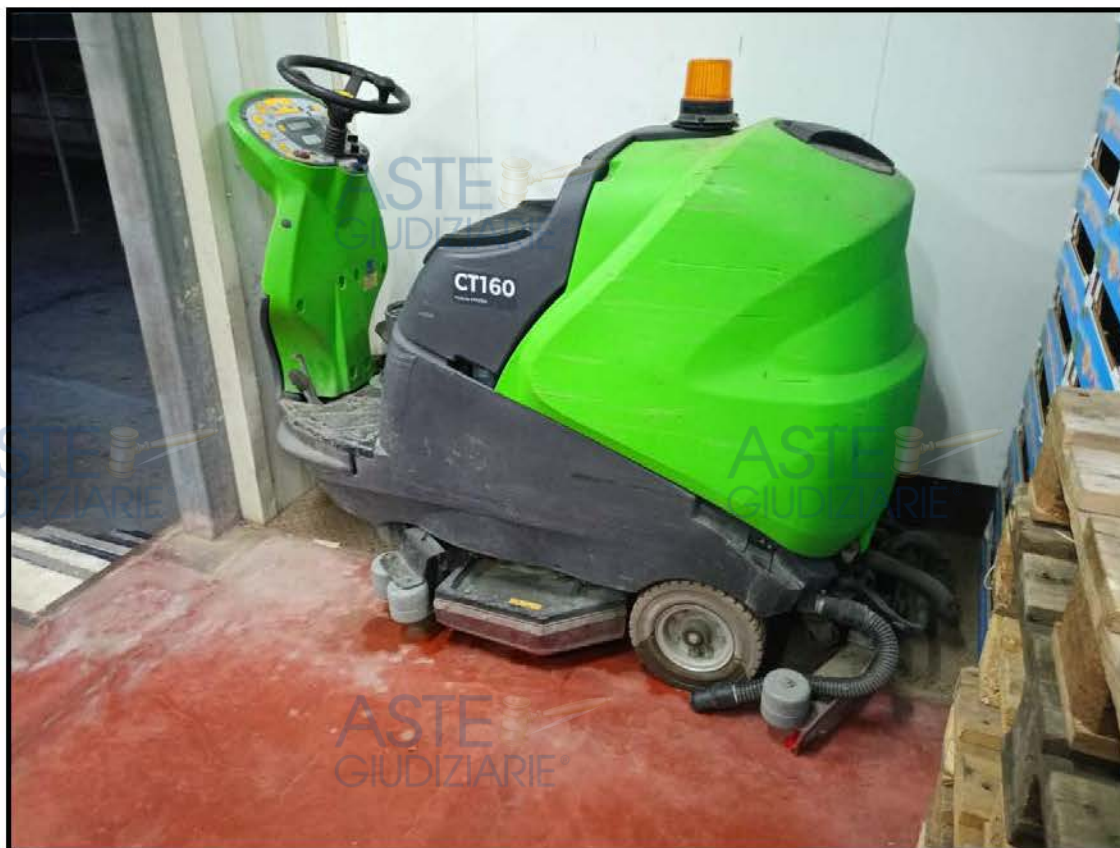
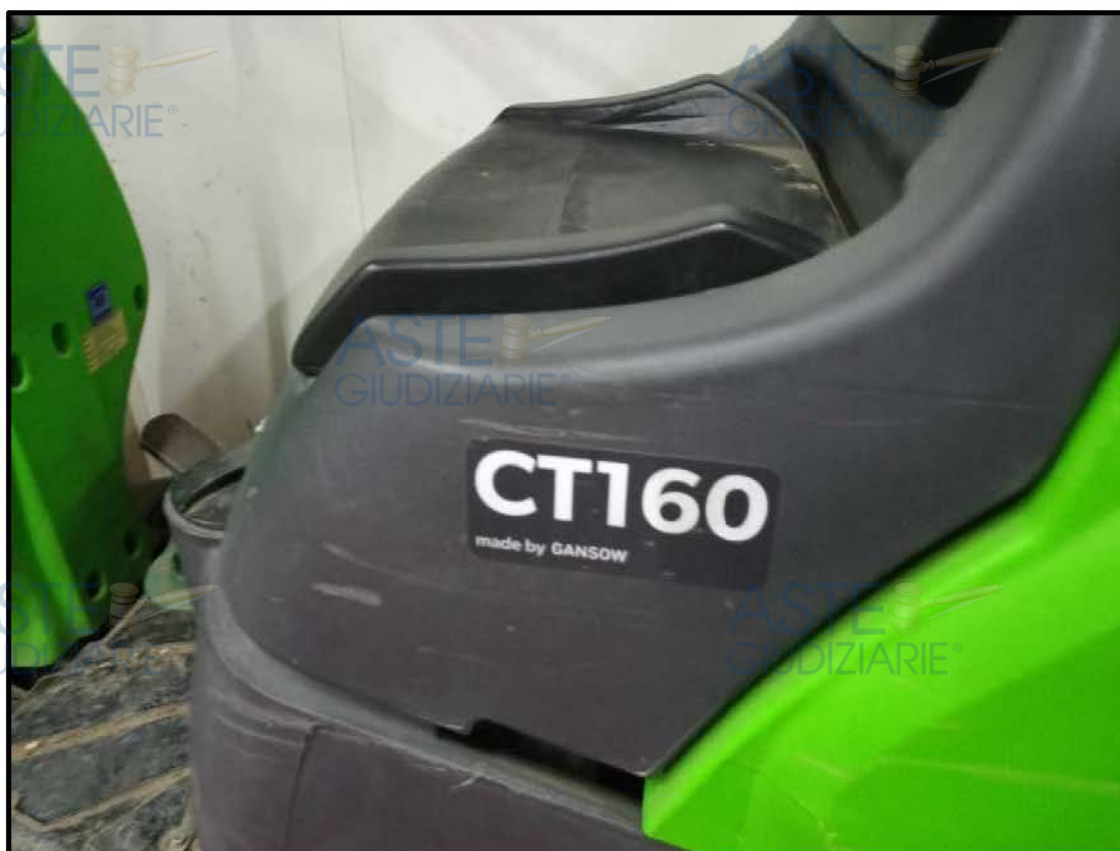
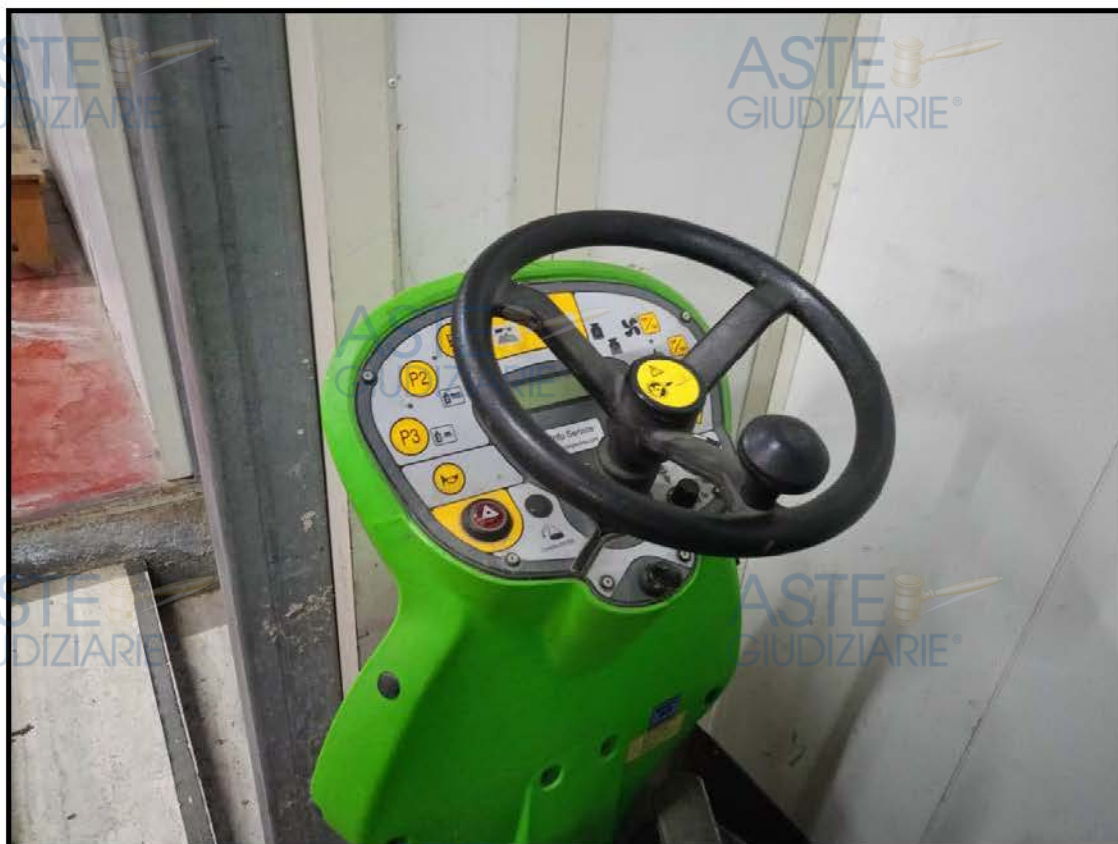
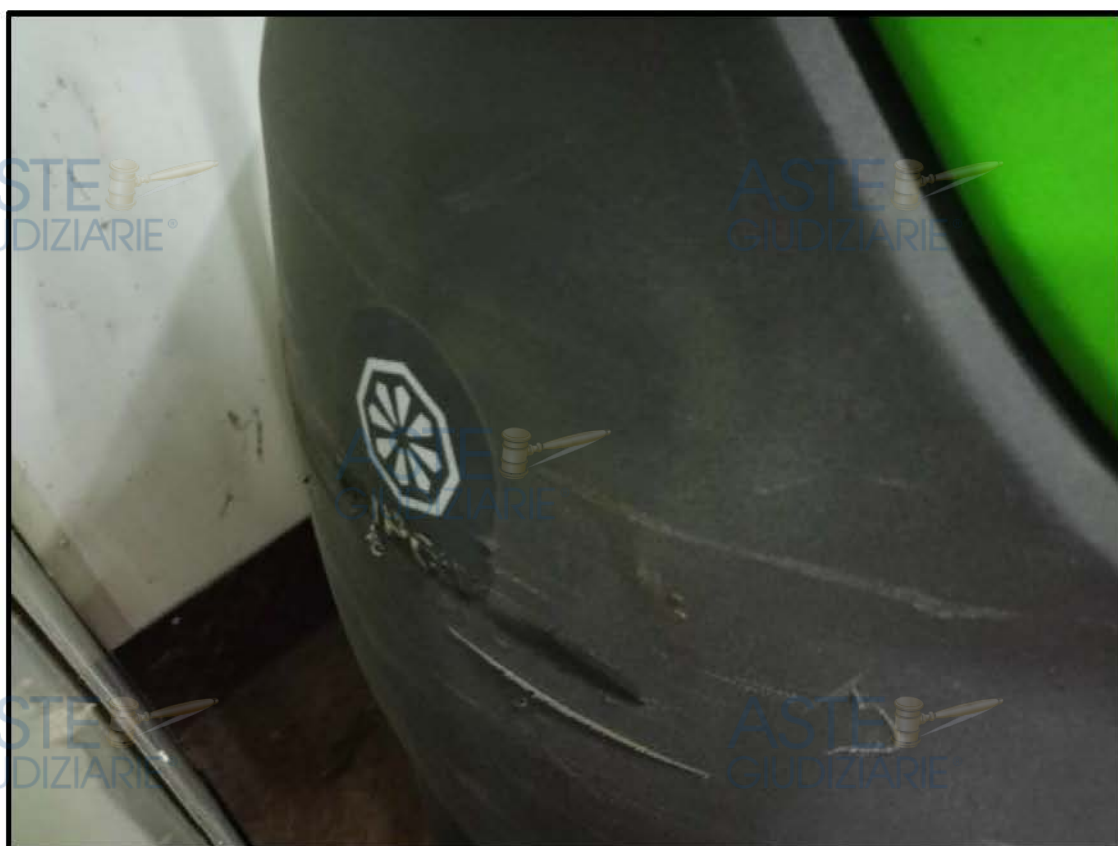
Lavasciuga pavimenti elettrica con caricabatteria, marca IPC mod CT160

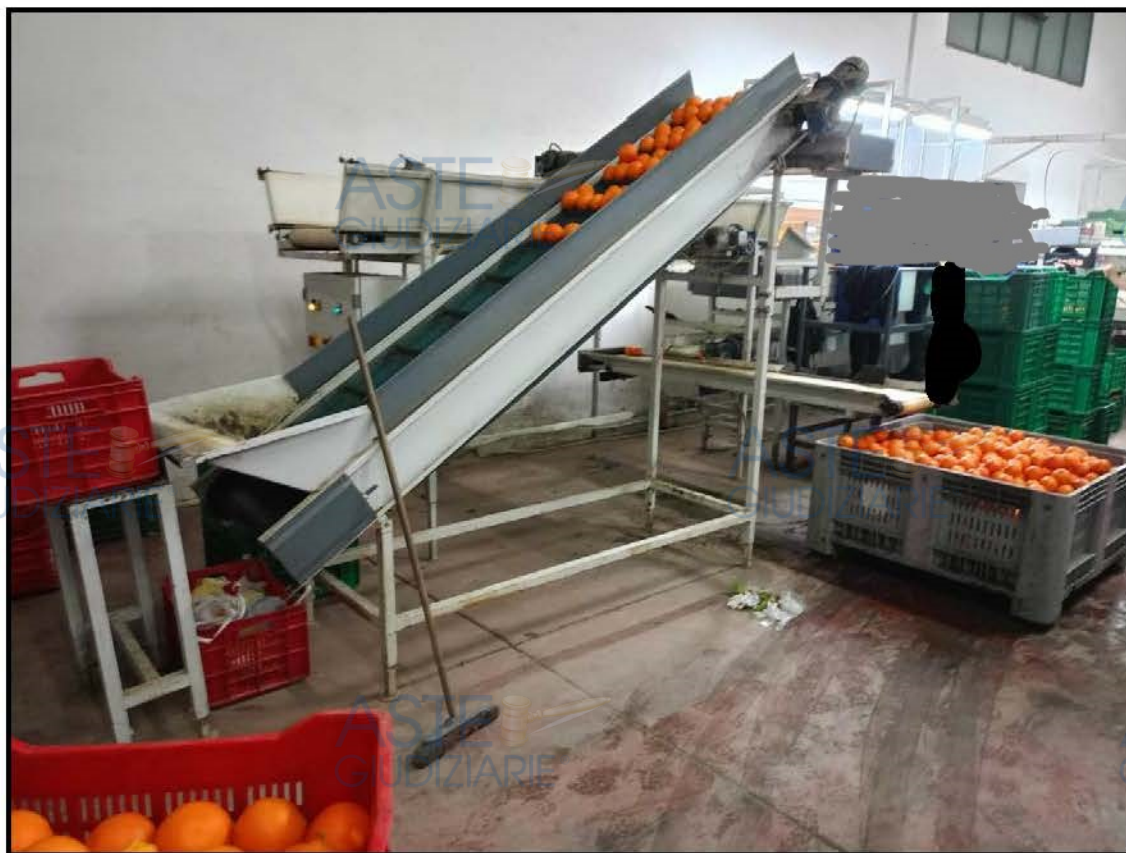
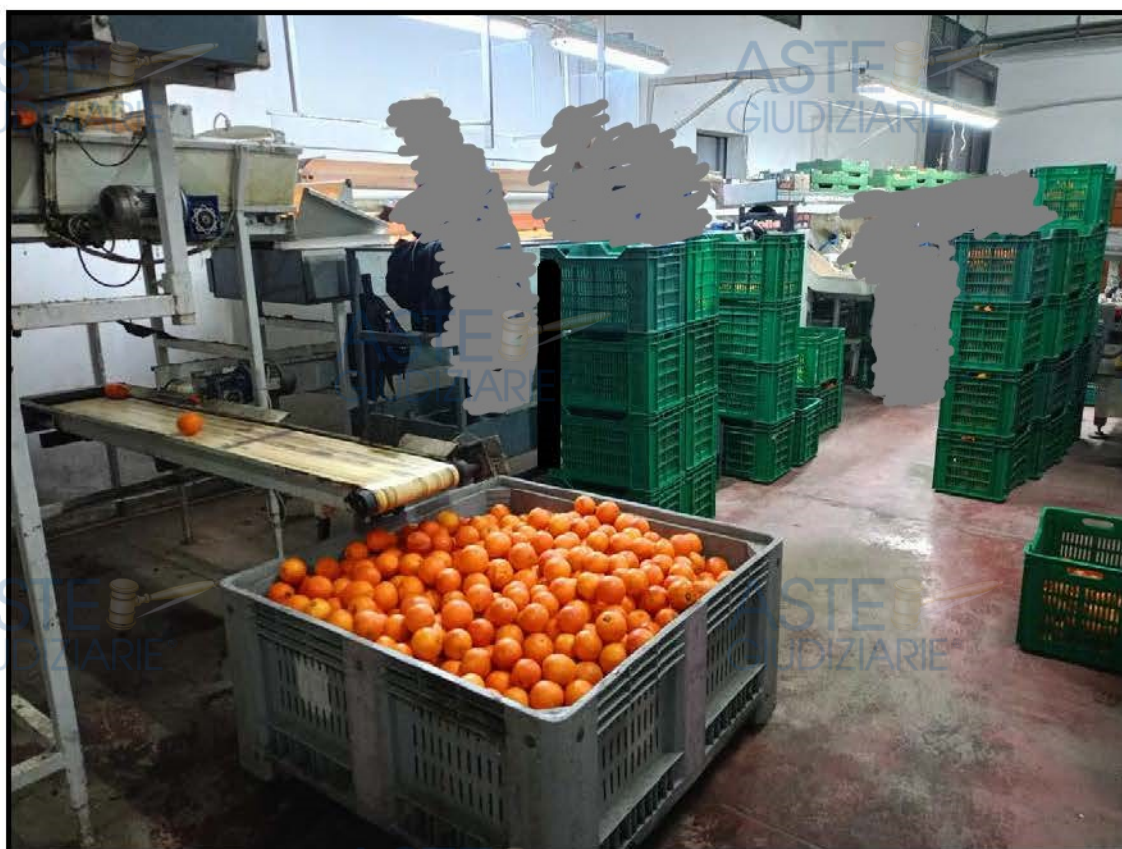
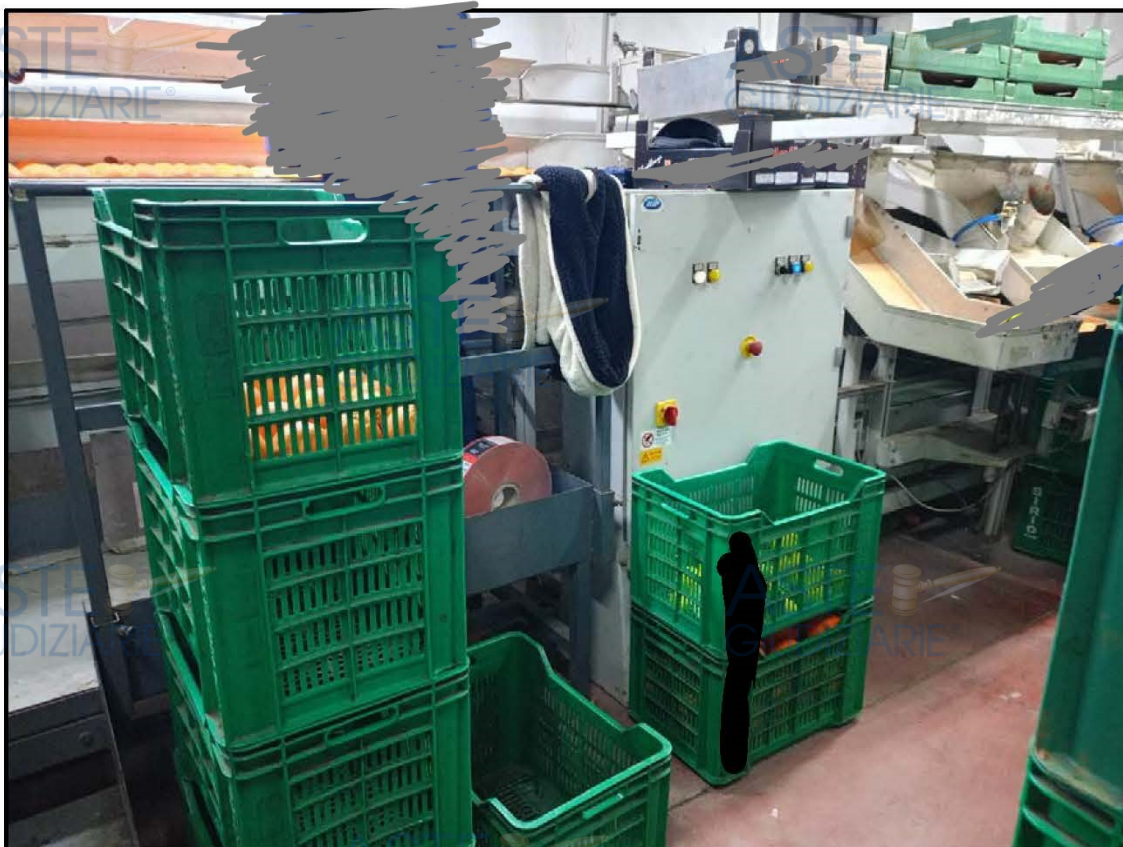
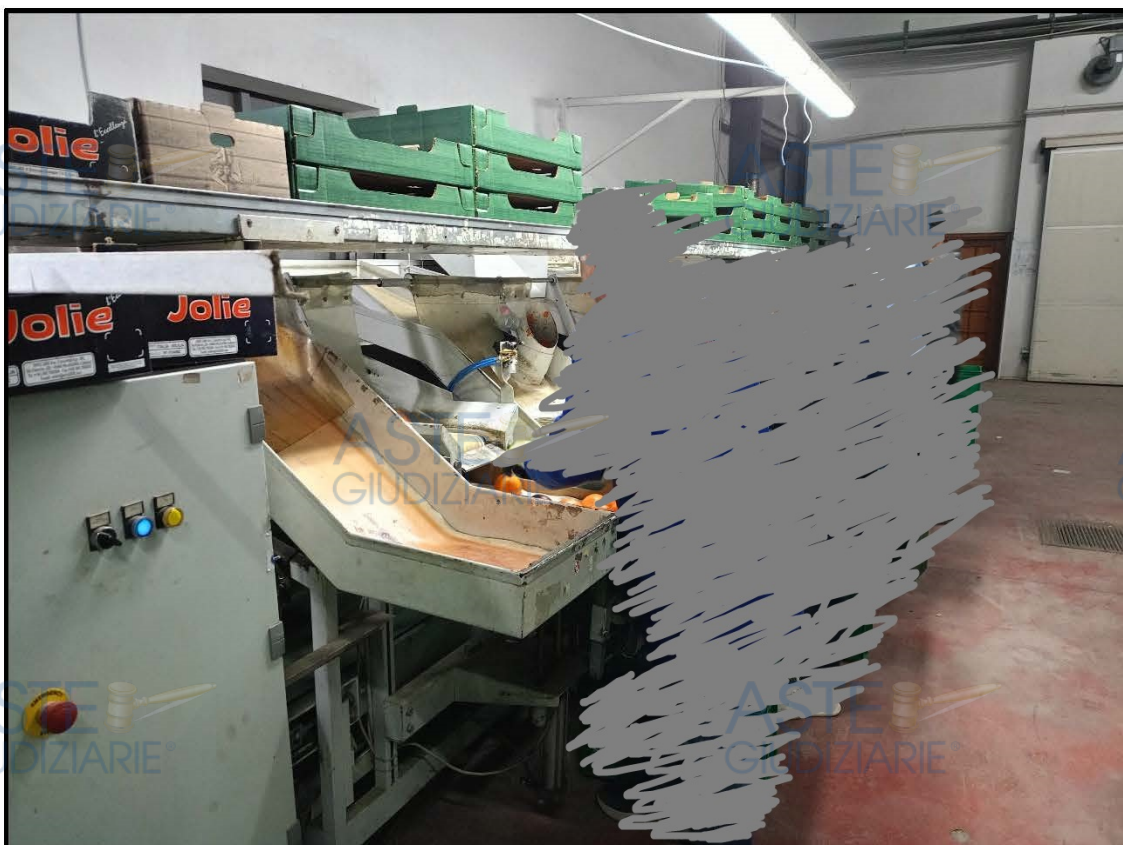
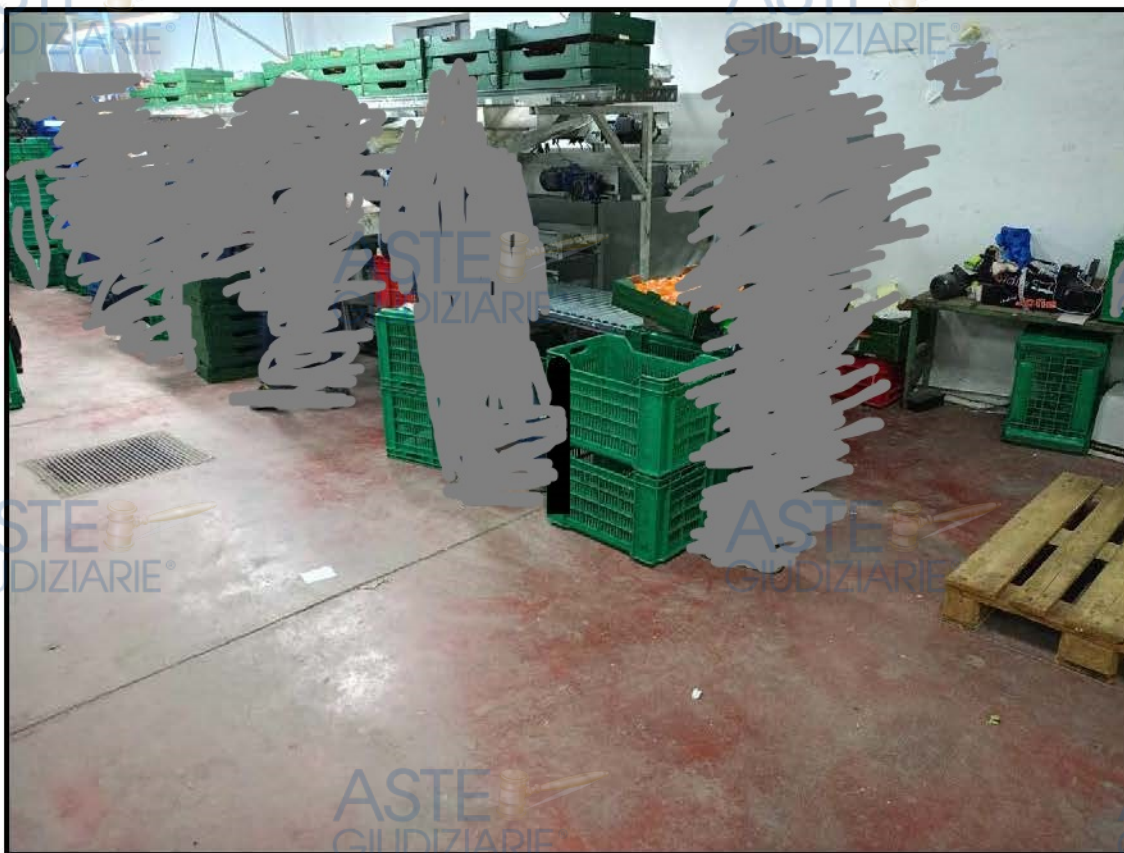
Linea lavorazione arance – BANCO POIANA (uguale al lotto 16)

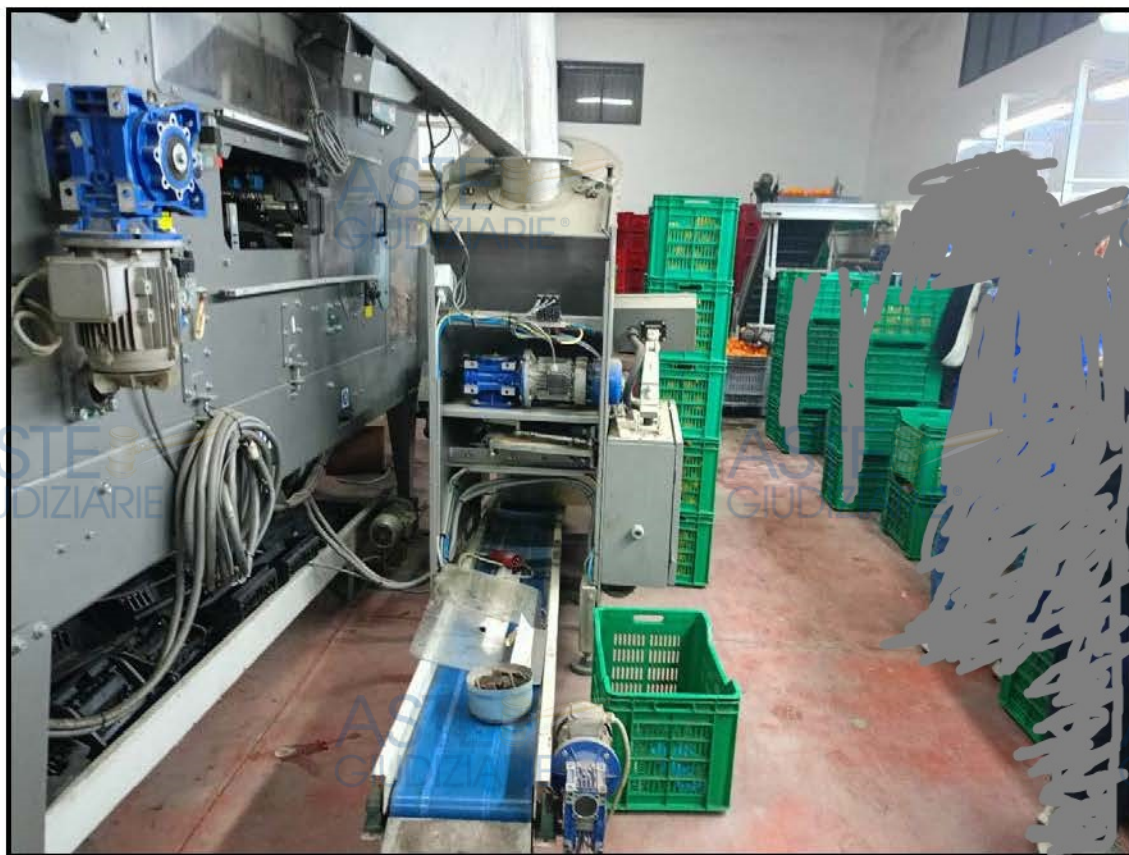
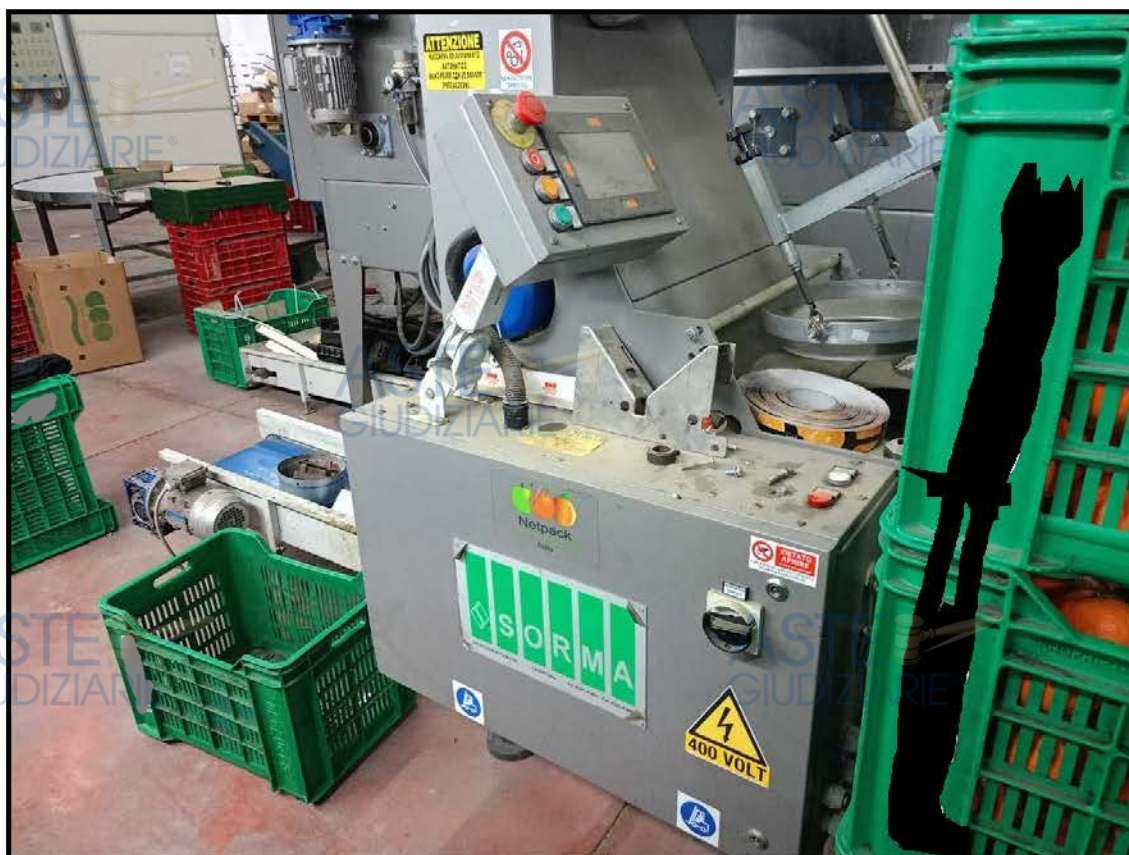
Retinatrice SORMA e relativa stampante

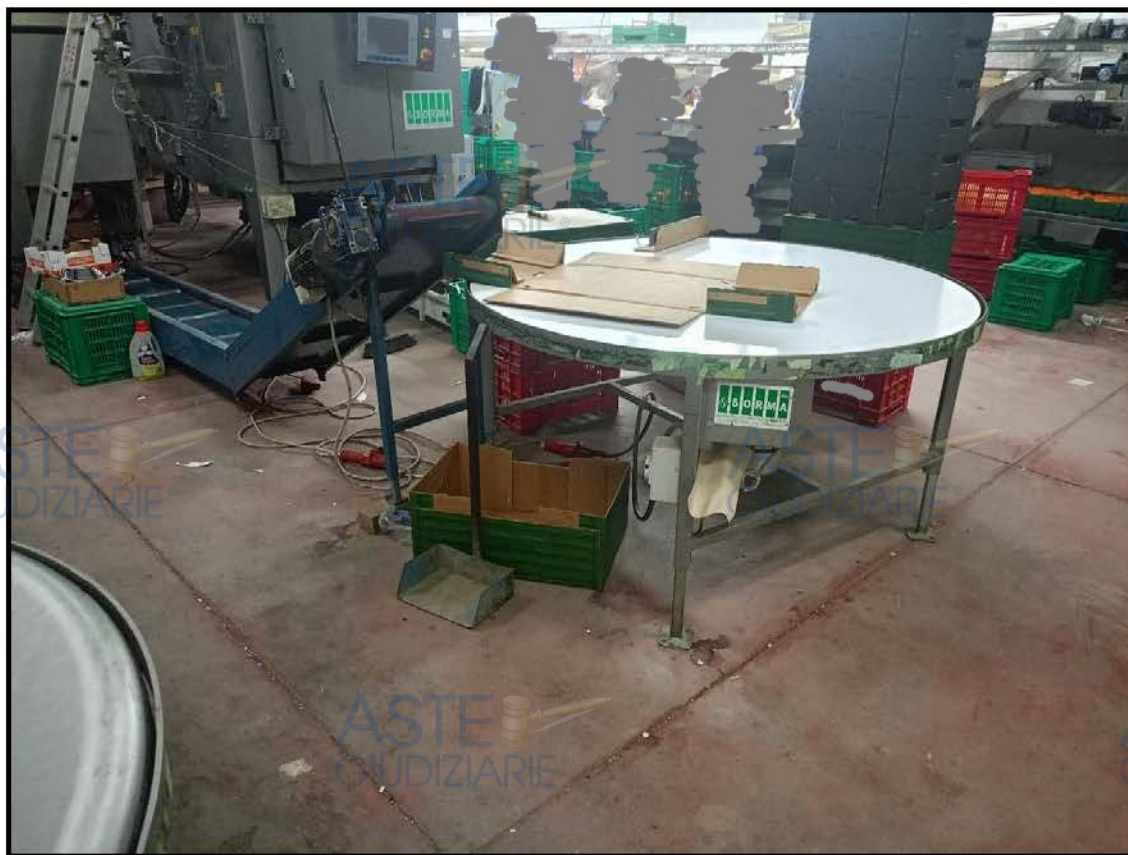
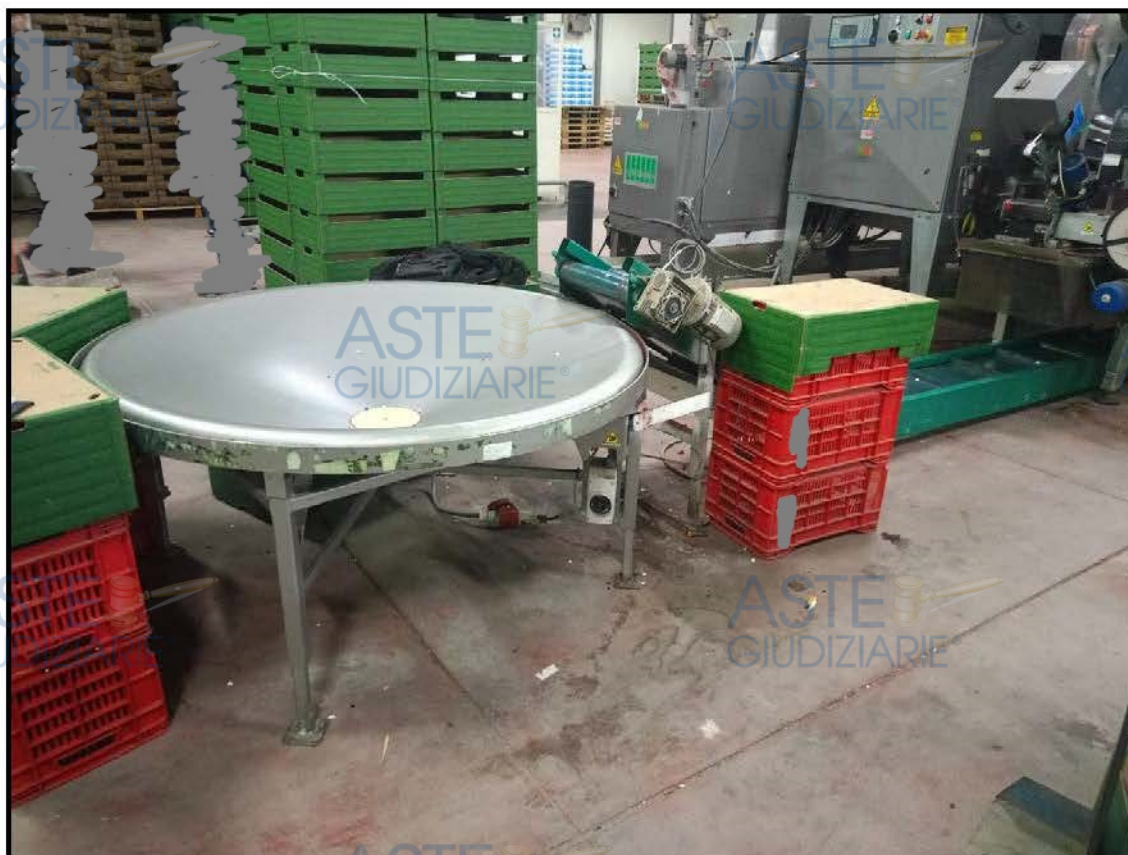
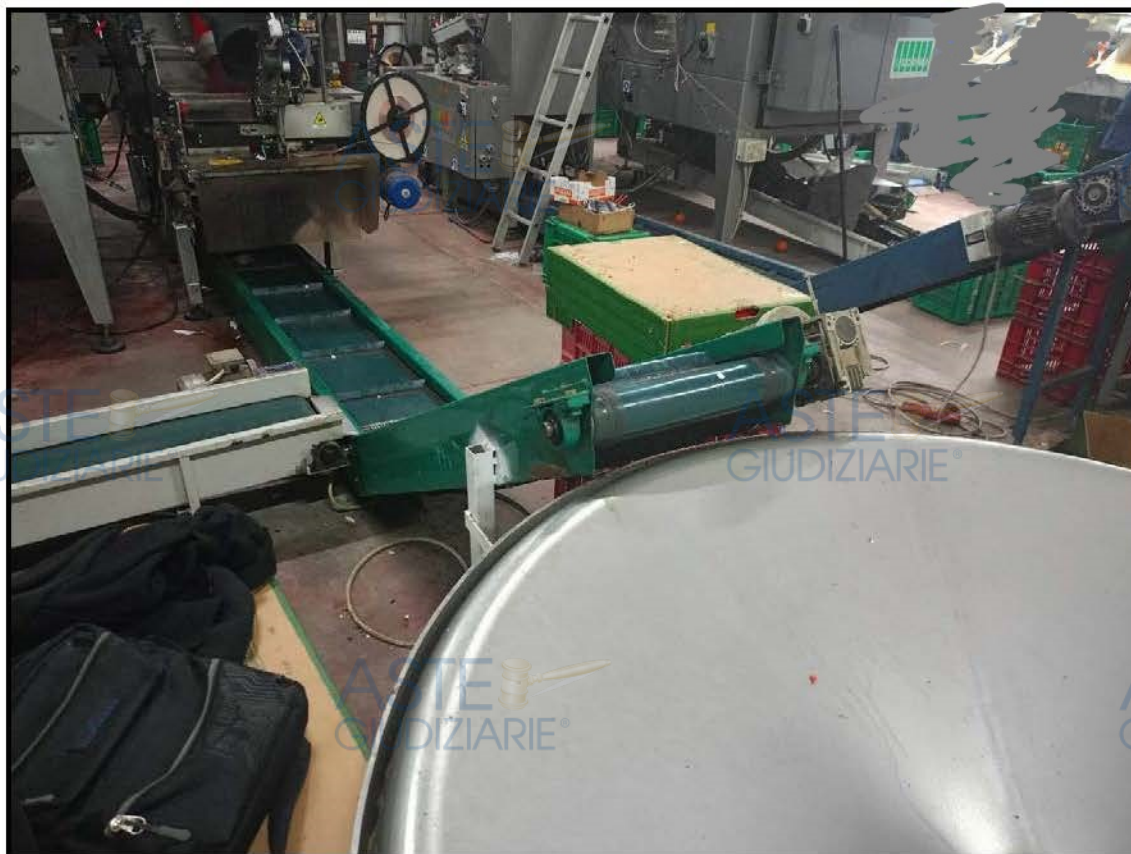
Tavoli girevoli motorizzati e relative scalette motorizzate
