Esecuzione Immobiliare n.37/2018

## Relazione di consulenza tecnica di ufficio

**Spazio 4.0**  
Architettura contemporanea in Sicilia

L'unico bene pignorato è il lotto di terreno identificato in catasto al fg. 37 p.lla 288 della consistenza di are 11 e 90 centiare. A seguito di diversi sopralluoghi si è verificato come il lotto in questione sia ricadente, in parte, nella zona omogenea C4.

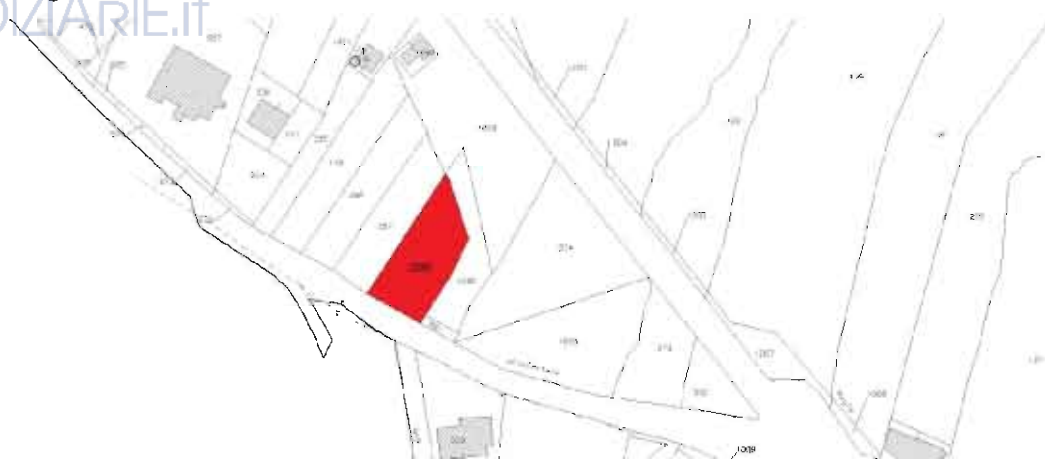
Stralcio catastale, (allegato 4)

Vista l'assenza del proprietario nonché custode del bene, si è reso necessario un lavoro da tavolo per individuare la giusta posizione del lotto di terreno. Partendo dall'estratto del foglio di mappa, infatti, si è proceduto con la sovrapposizione della cartografia catastale con quella aerofotogrammetrica.

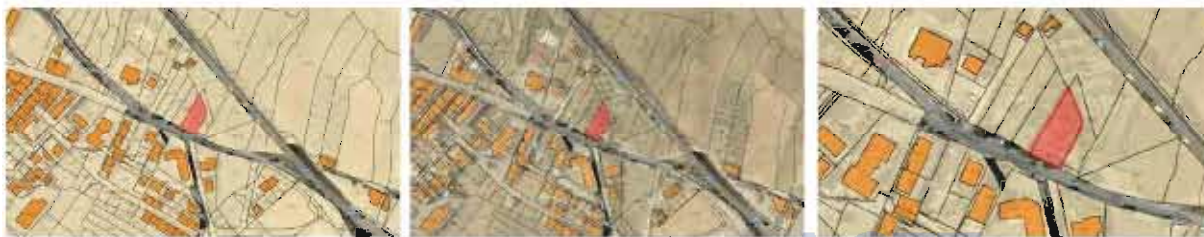
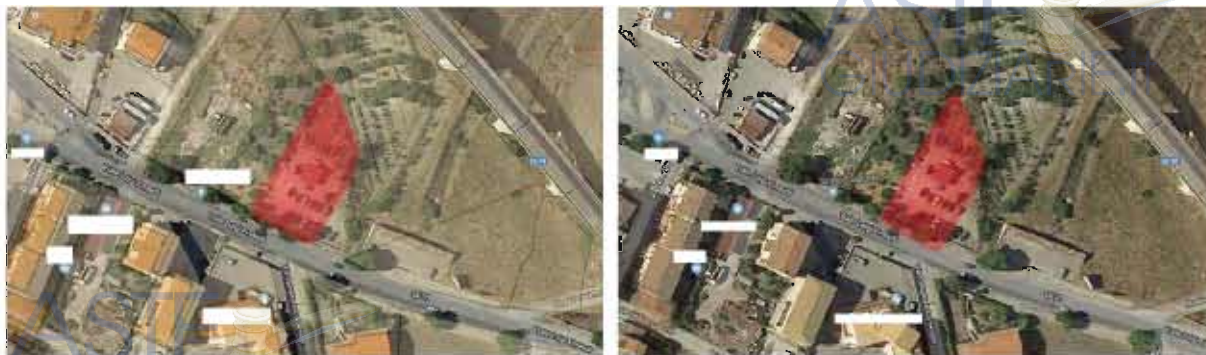
Da una preliminare individuazione del lotto mediante cartografia catastale, si è proceduto con la sovrapposizione della carta aerofotogrammetria sulla base catastale. Di seguito la successione (da sinistra verso destra e dall'alto verso il basso) delle sovrapposizioni con il mantenimento della campitura rossa che permette l'identificazione immediata del lotto.

Il lotto di terreno, dunque, è sito in prossimità della via L. Einaudi, in posizione antistante la caserma dei carabinieri di Riesi. Al lotto si accede dalla via Einaudi e la superficie del terreno si presenta quasi completamente pianeggiante con la presenza di pietrisco sul fondo dello stesso.
