Relazione di consulenza tecnica di ufficio

TRIBUNALE DI CALTANISSETTA
SEZIONE CIVILE

CAUSA CIVILE REG. ES OMISSIS
DOTT. FRANCESCO LAURICELLA

4. DESCRIZIONE DEI BENI

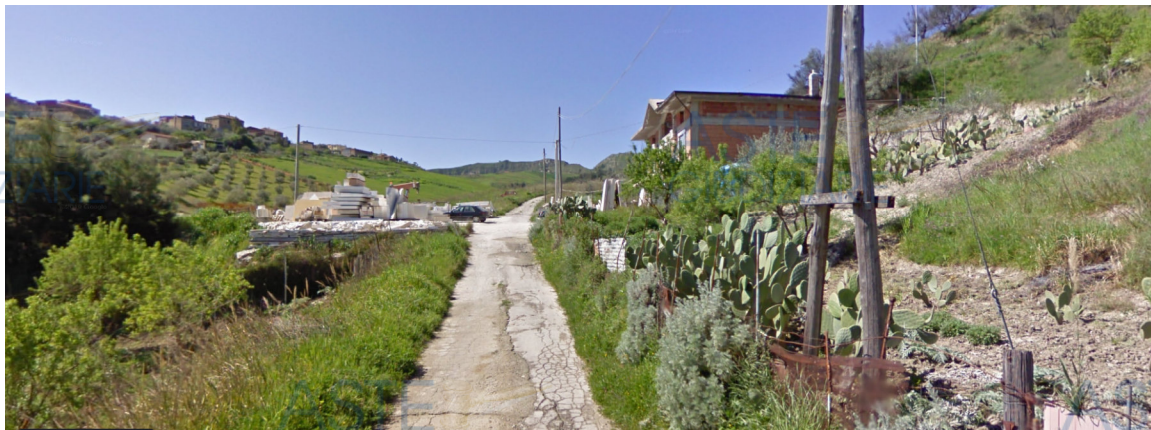
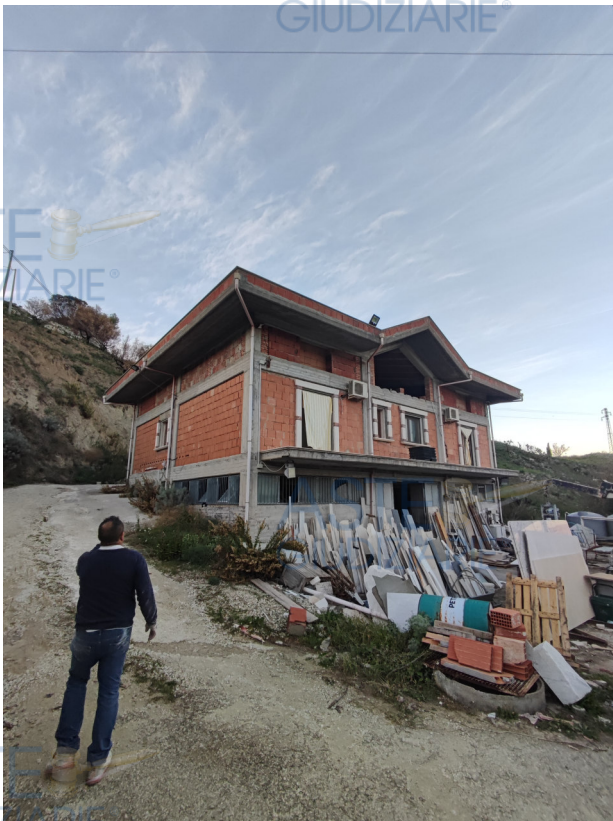
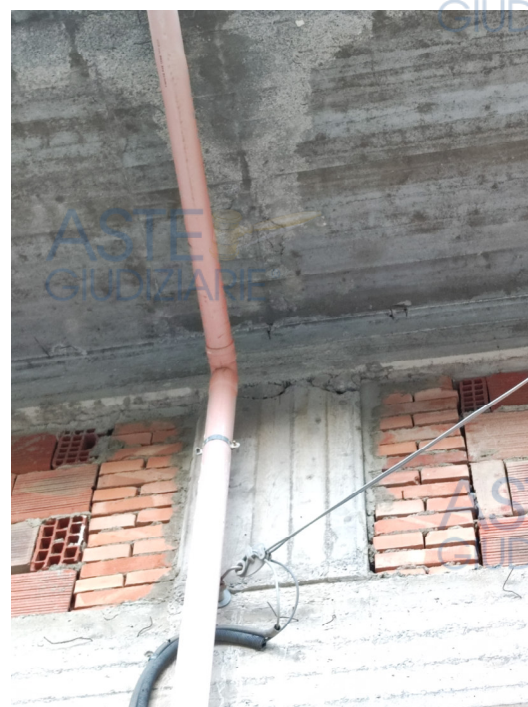
L'immobile è costruito con un sistema intelaiato in cls e tamponamento in laterizio forato. L'edificio allo stato attuale è privo di intonaco esterno e manto di copertura. La mancanza del manto di copertura ha comportato diverse infiltrazioni che rendono necessario un intervento di risanamento strutturale importante sul solaio delle 4 falde. La presenza di infiltrazioni è denunciata quanto dalla presenza di efflorescenze saline nelle due travi centrali del tetto tanto dalla presenza di macchie diffuse nella pensilina di copertura. È necessario inoltre precisare come l'edificio abbia delle criticità strutturali rispetto alle quali, per avere una maggiore certezza, sarebbe necessario affrontare delle verifiche anche con l'ausilio di adeguata strumentazione che, visto il costo delle stesse, si ritiene necessario far approvare, se lo riterrà opportuno, al Giudice. Da una preliminare analisi si verifica come il nodo di intersezione tra i pilastri di sommità di edificio e le travi di coronamento, presentano delle lesioni che denunciano certamente uno stato di stress delle strutture. È difficile poter ipotizzare, senza un adeguato ausilio strumentale, le motivazioni che hanno portato a dette lesioni, con molta probabilità esse sono da ricercare nel non corretto posizionamento dei ferri di armatura che dovrebbero giungere il pilastro alla trave. Le sollecitazioni, inoltre, potrebbero essere amplificate dallo sbalzo della pensilina di coronamento che, essendo di notevoli dimensioni, potrebbe sollecitare il pilastro a presso flessione oltre quanto gli è possibile sopportare. Per verificare con certezza lo stato di tensione e le probabili cause sarebbe necessario verificare l'eventuale inclinazione delle pensiline. Si è proceduto, pertanto a quantificare i possibili interventi di risanamento strutturale della pensilina e del solaio di copertura rispetto ai quali si rimanda al computo metrico allegato alla presente (allegato 2). In prossimità dell'ingresso all'abitazione, che si precisa essere posta al piano primo dell'edificio, è presente del materiale che risulta essere franato dal declivio presente a monte dell'edificio. Allo stato attuale la presenza di terreno nel piazzale antistante l'edificio limita marginalmente l'utilizzo dell'abitazione ma prendendo in esame il suolo, l'inclinazione del declivio e la mancanza di strutture di sostegno o alberature atte al consolidamento del suolo, appare assai probabile che possano verificarsi altri smottamenti che, con estrema probabilità, assumeranno via via

Il costo dei lavori computati risulta pari a euro 75.050,44 (Vedasi allegato 2) che vengono ribassati del 20% generando il valore di euro: 60.000,00 (arrotondati). Inoltre, per l'assenza del prospetto esterno e criticità strutturali, si prevede un ulteriore costo di circa 40.000,00 euro.

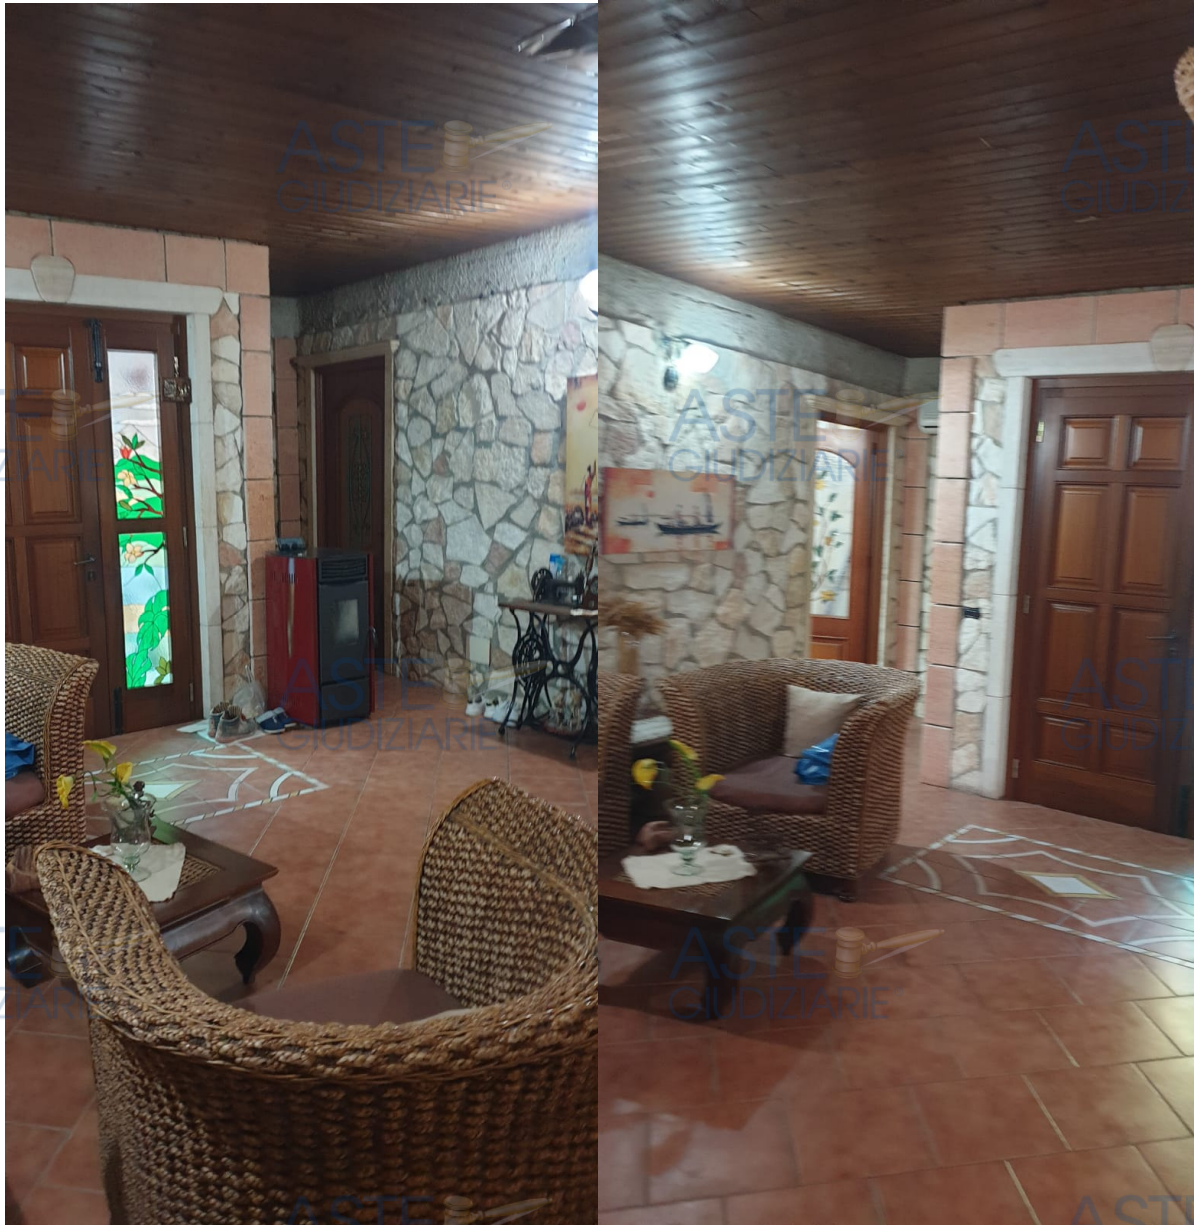
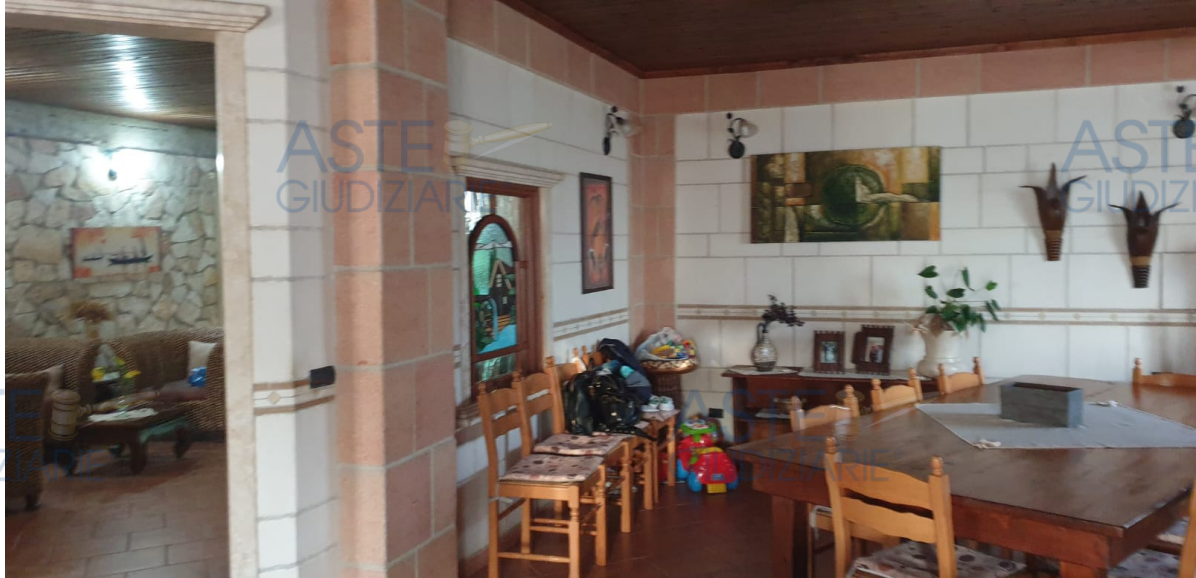
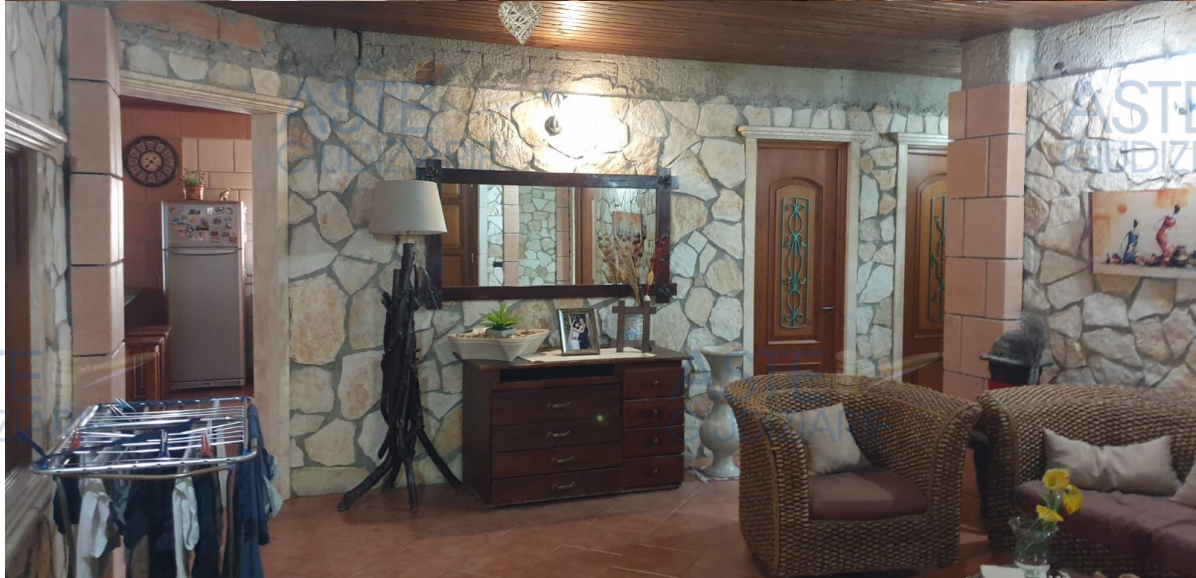
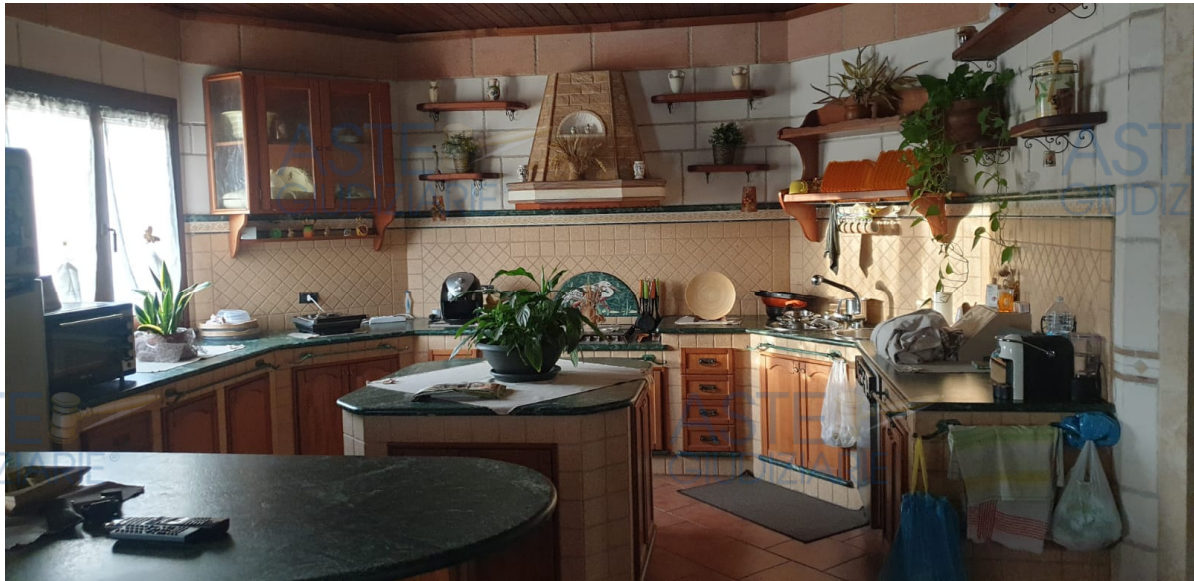
entità sempre maggiori. È bene chiarire che vista la dimensione del piazzale parrebbe sostanzialmente pari a zero la probabilità che gli smottamenti interessino l'edificio ma, certamente, tale situazione incide negativamente sul valore di mercato dell'immobile e per tali ragioni si è ritenuto opportuno quantificare i costi ipotetici per la realizzazione di un muro di sostegno che protegga, almeno per la lunghezza dell'abitazione, lo spiazzo antistante. L'u.i.u. a uso residenziale risulta rifinita in ogni sua parte con materiali di pregio, le problematiche esterne all'edificio sembrano, allo stato attuale, non ripercuotersi all'interno dell'appartamento dove sono presenti diversi rivestimenti lapidei e marmorei che si riportano con accurata documentazione fotografica.
