TRIBUNALE ORDINARIO DI COSENZA
Esecuzioni Immobiliari

Esecuzione Immobiliare R.G. n. 167/2022

**RELAZIONE DI CONSULENZA
TECNICA D'UFFICIO**

Arch. Adele C. IAZZOLINO

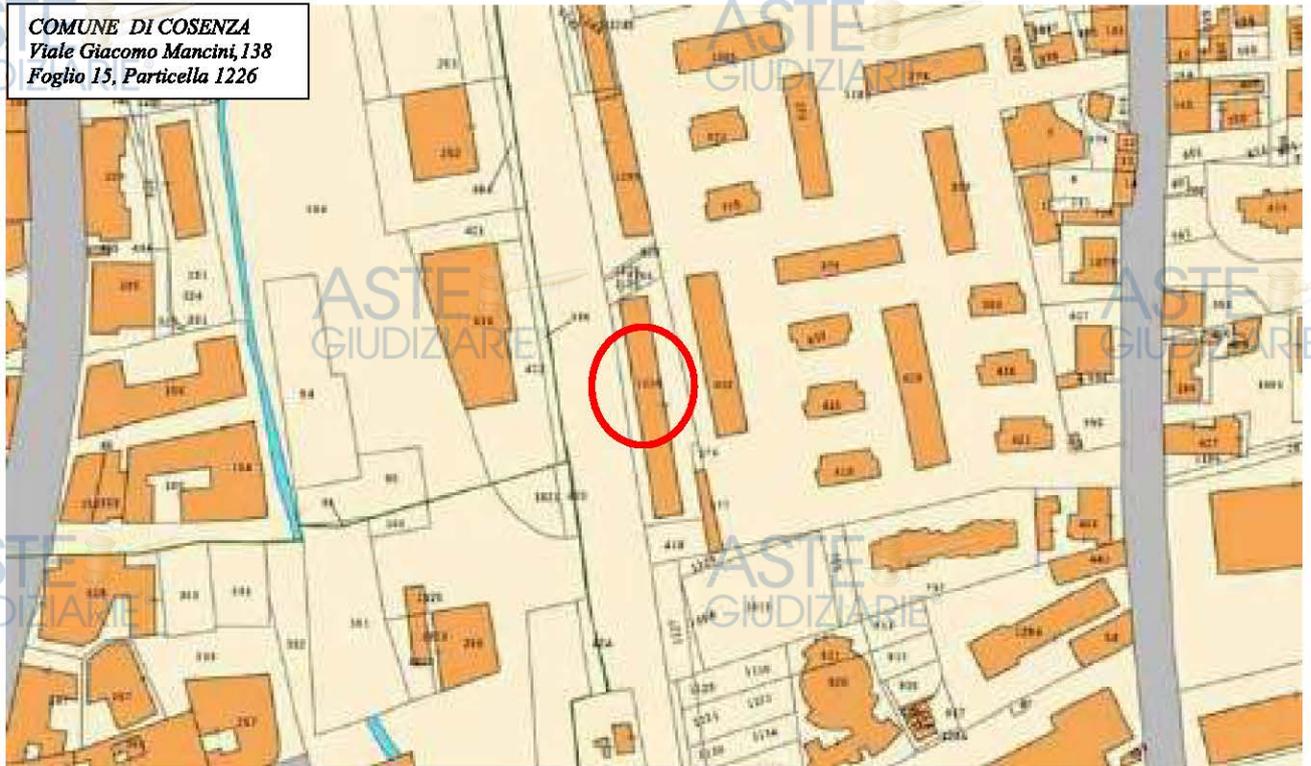
Figura 1 – Stralcio estratto di mappa catastale (Fonte Geoportale - Agenzia delle Entrate)

Dall'estratto di mappa del NCEU del comune di Cosenza emerge come i confini della particella 1226 su cui insistono gli immobili oggetto del presente provvedimento esecutivo siano così identificati al foglio 15:

- A nord con Via Francesco Grano;
- A est con Via Luigi Nicoletti;
- A ovest con Viale Giacomo Mancini;
- A sud con Via Alessandro Lupinacci.

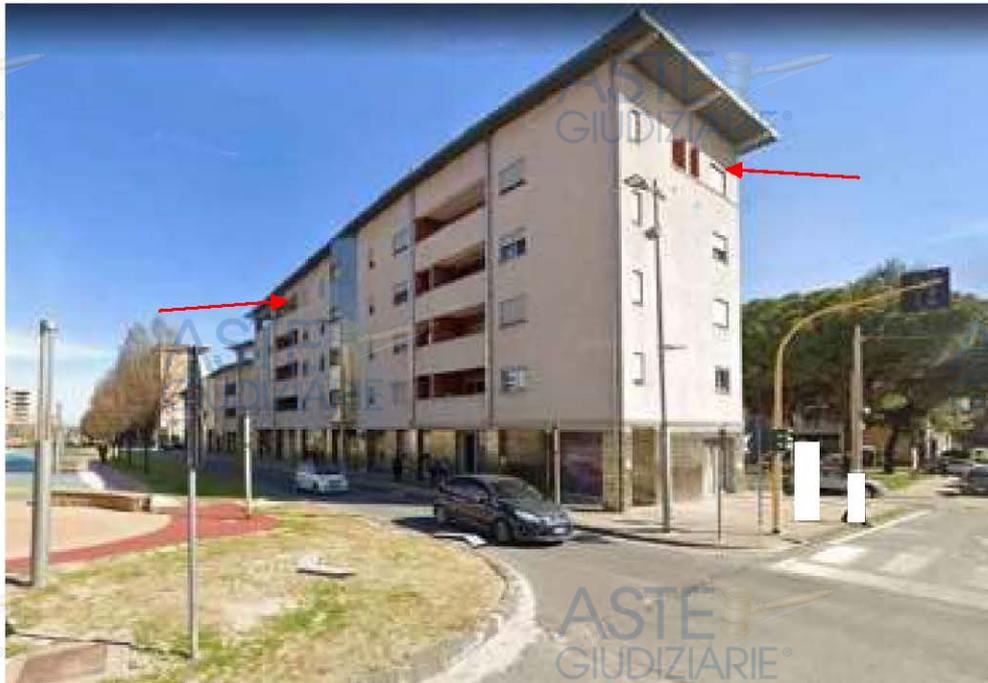
Figura 3 – Esterno del fabbricato su cui insistono le unità immobiliari oggetto di procedura esecutiva (Fonte Google Earth)

Il fabbricato denominato “Palazzo Stella Genovese” su cui insistono le unità abitative oggetto della presente procedura esecutiva, in riferimento a quanto sottoscritto dalla committenza nell’atto d’obbligo relativo all’inserimento come soggetti privati nel Programma di Recupero Urbano (PRU) ai sensi dell’articolo 11 della Legge n. 493 del 4/12/1998, procedura di cui all’articolo 11 del D.G.R. n. 6048 del 1998 è caratterizzato da due corpi di fabbrica, a carattere residenziale, commerciale e direzionale, allineati lungo Viale Giacomo Mancini, simili per forma, caratteristiche costruttive e dislocazione degli spazi interni.

Dal punto di vista tipologico, il fabbricato è a forma rettangolare, con una piccola sporgenza a semicerchio, che si sviluppa per tutta l'altezza, posta al centro del prospetto principale. L'ingresso avviene lungo il viale Giacomo Mancini ed è caratterizzato da un portone dal quale si accede al vano scala e ascensore.

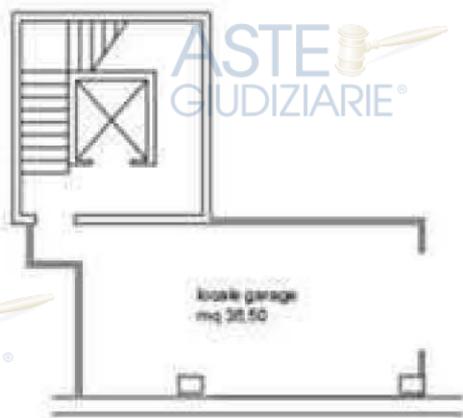
Il corpo di fabbrica, interessato dalle tre unità abitative de quò, è composto da un piano interrato destinato locale garage, con ingresso posto sulla traversa laterale, sul quale insiste il sub.68, di piena proprietà della ██████████, la cui superficie utile è pari a mq 36,50, dotato di porta, sul retro, che conduce al corpo scala principale e ascensore, confinante a sua volta con corsia di manovra.

Figura 4 – Locale Garage posto al piano seminterrato

Anche per il locale garage appare chiara una difformità rispetto al progetto assentito.

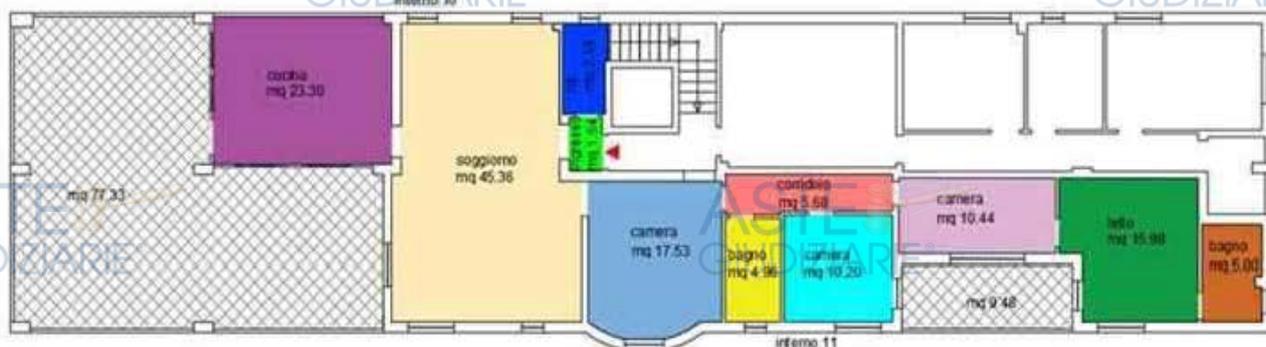
Figura 5 – Distribuzione interna dell'u.o. costituita dai sub. 16 e 17

L'ingresso apre direttamente nella zona giorno, il cui orientamento è stato studiato in maniera ottimale, infatti gli spazi interni si articolano lungo l'asse sud-nord, con un soggiorno comunicante con un'ampia cucina, finestrata su tre lati e, con un terrazzo coperto, la cui superficie complessiva è pari a mq 77,33.

L'accesso alla zona notte, ubicata nella parte opposta, con affaccio in direzione ovest, lungo il viale Giacomo Mancini, è consentito da un vano adibito a salotto e lungo un corridoio trovano alloggio le camere da letto, i servizi igienici ed un terrazzino coperto di consistenza pari a circa 10,00 mq.

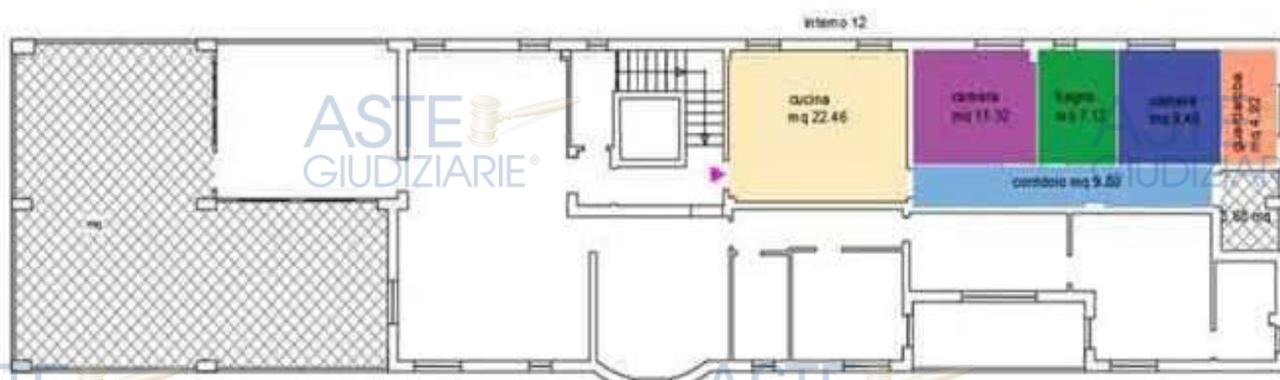
Figura 6 – Distribuzione Interna dell'U.a. costruita dal sub 18

La planimetria sopra riportata, mostra la distribuzione dei vani del sub 18 Interno 12, anch'esso di proprietà [redacted], la quale appare razionale e funzionale all'uso degli spazi così come le condizioni di esposizione, aerazione ed illuminazione risultano buone.

L'accesso avviene direttamente nel vano adibito a cucina, con la presenza di due finestre con affaccio sul fronte est, così come i due vani adibiti a camera da letto ed il bagno, i quali snodano su di un lungo corridoio il quale a sua volta trova affaccio su di un terrazzino coperto dalla superficie pari a circa 4,00 mq sul fronte sud.

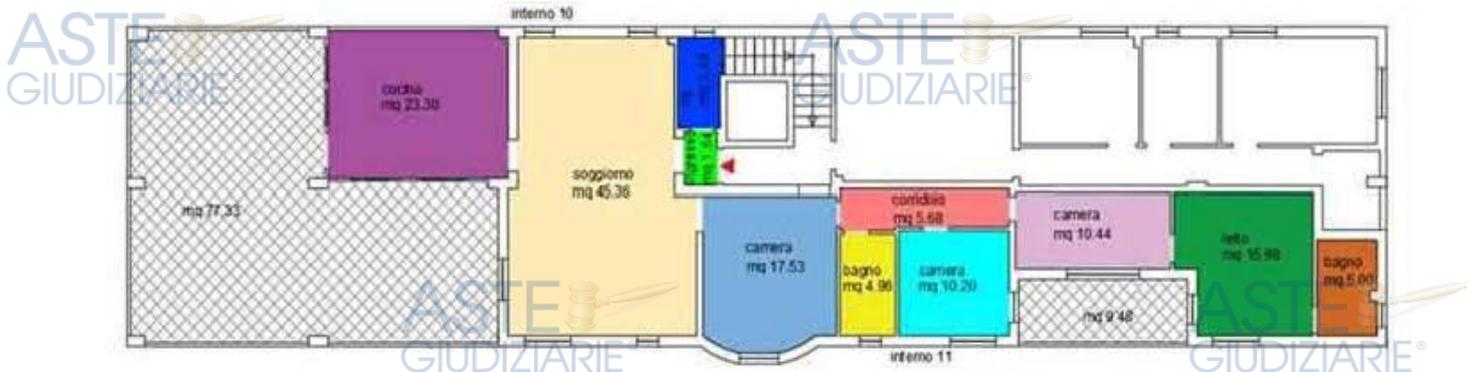
Sono stati riscontrati abusi sostanziali e abusi minori, ovvero differenze qualitative-quantitative rispetto al progetto autorizzato che riguardano innanzitutto la fusione delle due unità abitative (sub 16 e sub 17)

mediante l'abbattimento di parte della parete divisoria e, la creazione di vano adibito a cucina su un terrazzo, il quale, contrariamente al progetto assentito si presenta completamente coperto.

Figura 7 – Stato di fatto u. a. costituita dall'accorpamento dei due subb. 16 e 17

Una difformità del genere, con aumento di cubatura, con modifica sostanziale dei parametri urbanistico-edilizi e con violazione della normativa edilizia antisismica trova risoluzione solo nella demolizione e nel ripristino originario dello stato dei luoghi, mentre la fusione dei due subb 16 e 17, identificandosi come abuso minore, è sanabile con una CILA in sanatoria per le opere già eseguite, in quanto interventi eseguiti con modalità diverse che incidono solo su elementi particolari e non essenziali della costruzione.

- Certificazione energetica: € 400,00
- Spese per Cila in sanatoria: € 2'000,00
- Aggiornamento con rettifiche catastali: € 700,00
- Totale detrazioni: euro 7'100,00

Per le opere di demolizione e ripristino si ipotizza una spesa complessiva pari a 4'000,00 euro.

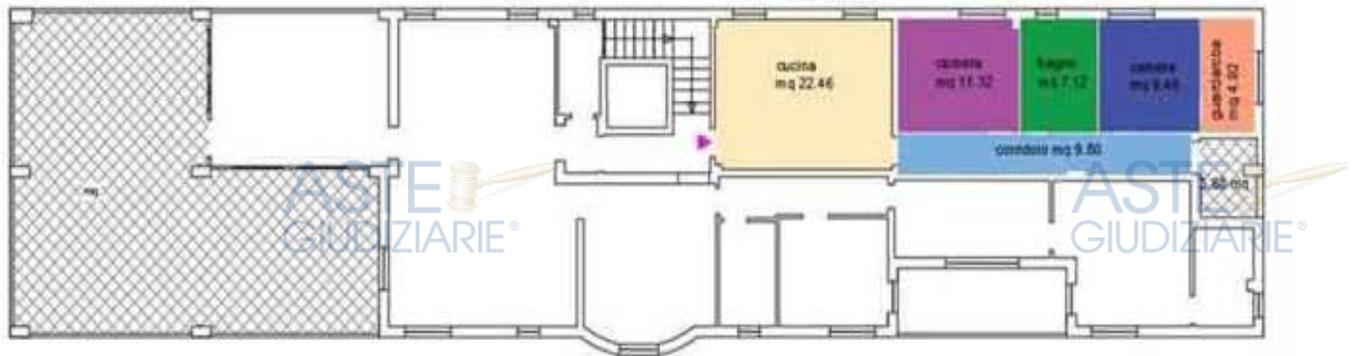
Gli abusi riguardante l'unità abitativa identificata con il subalterno 18 realizzate in difformità dal titolo abilitativo edilizio, ma conformi alle norme urbanistiche e alle prescrizioni degli strumenti urbanistici, ovvero, abusi che, ove fosse stata recepita dal legislatore l'idea della c.d. sanatoria giurisprudenziale sarebbero state sanabili con il semplice accertamento di conformità.

Le difformità anche qua riscontrate, rispetto sia alla planimetria catastale che al progetto assentito, riguardano la creazione di un vano adibito a guardaroba ricavato all'interno della camera da letto padronale e, ancora l'apertura di due finestre nel vano cucina. Anche la suddetta u.i. è sanabile con la presentazione di una Cila in Sanatoria.

Figura 9- Stato di fatto u.a. identificata al sub. 18

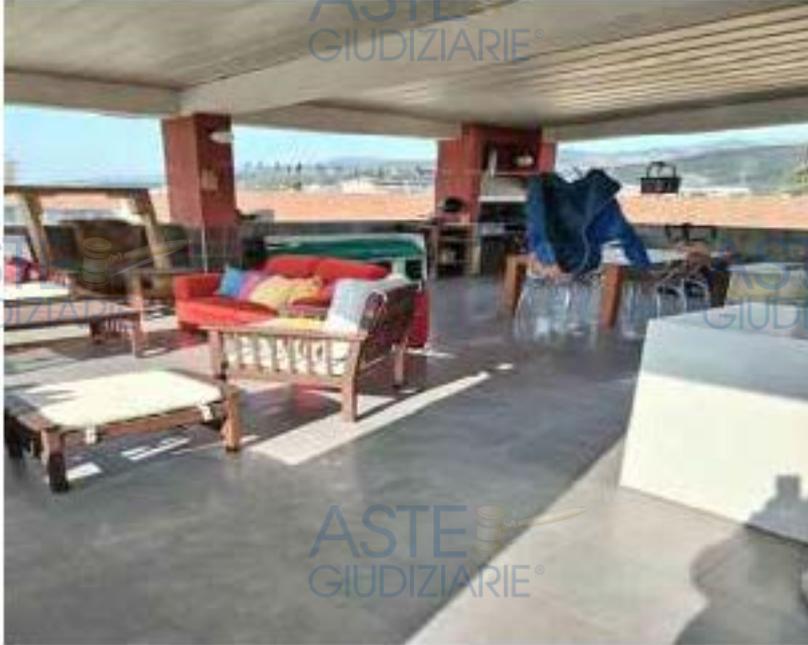
Figura 15 e 16 – Particolare del terrazzo coperto (sub 16)

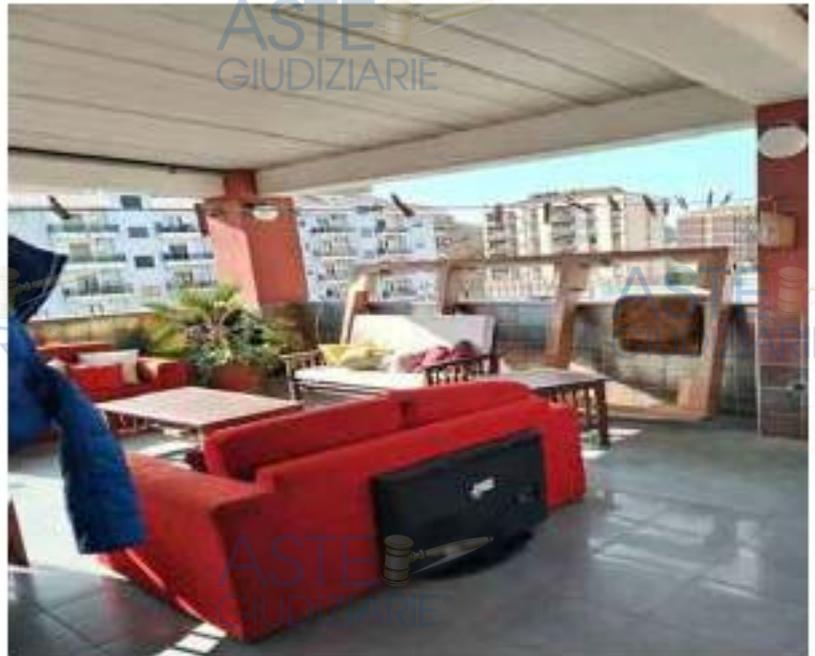
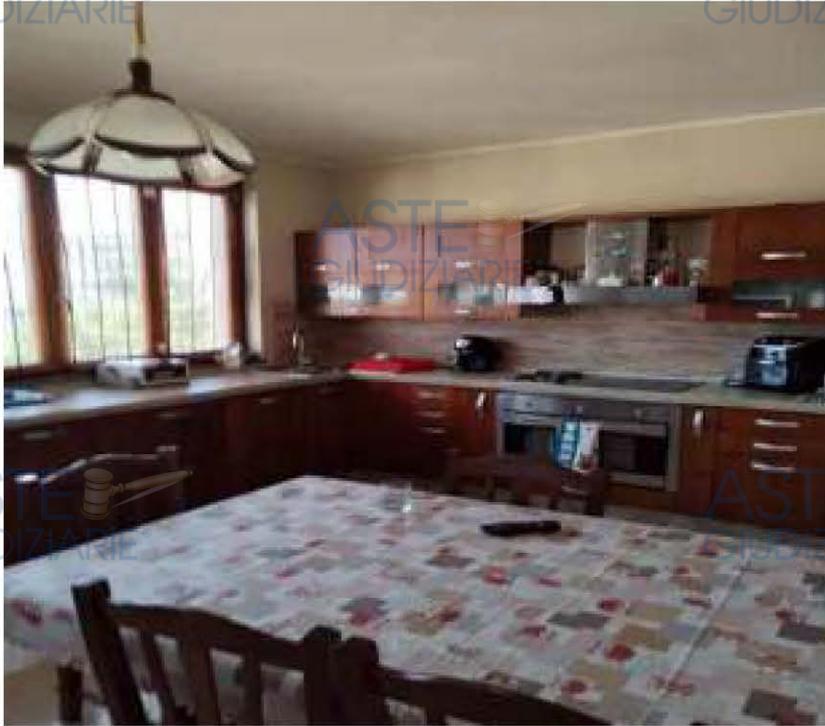
Figura 17 e 18 – Particolare della cucina ricavata sul terrazzo

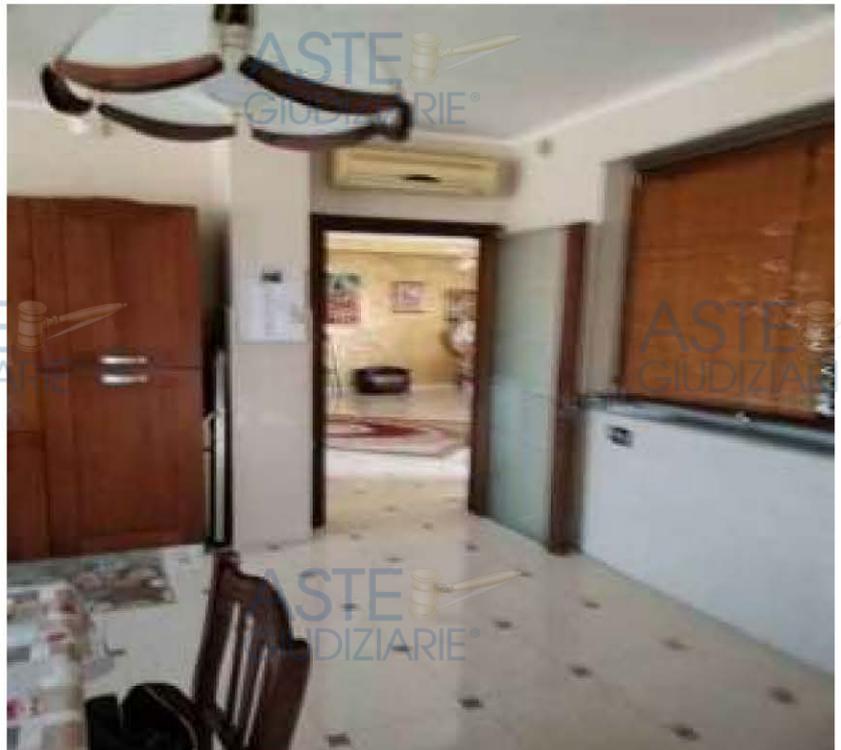
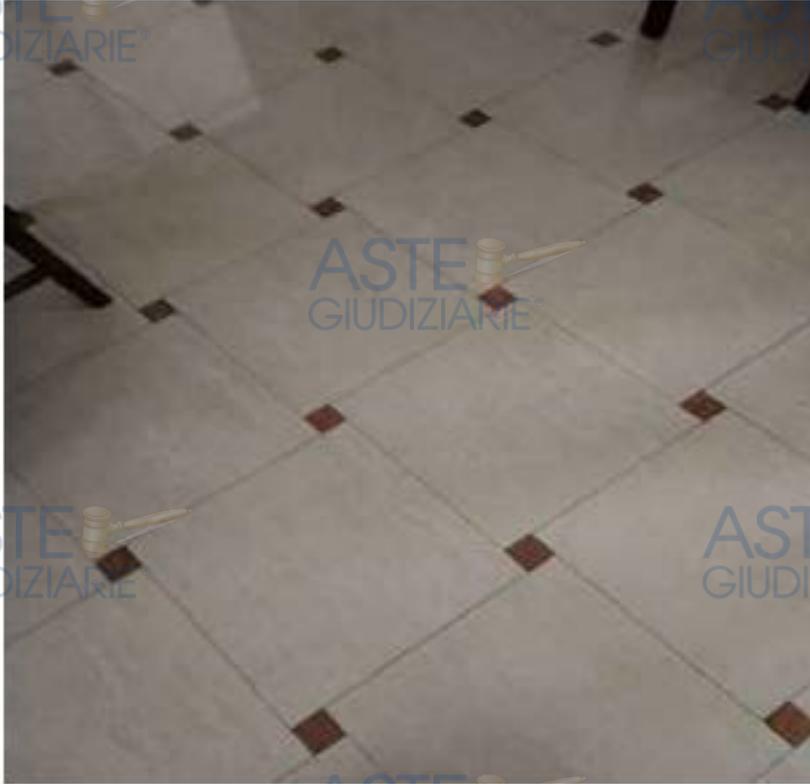
I pavimenti interni sono in gres porcellanato così come i rivestimenti dei bagni, quest'ultimi dotati di sanitari e rubinetteria di buona qualità. I terrazzi sono pavimentati con piastrelle per esterni e provvisti di parapetti murari. Tutti i vani risultano provvisti di aerazione diretta e di illuminazione naturale.

Figura 19 – Particolare della pavimentazione

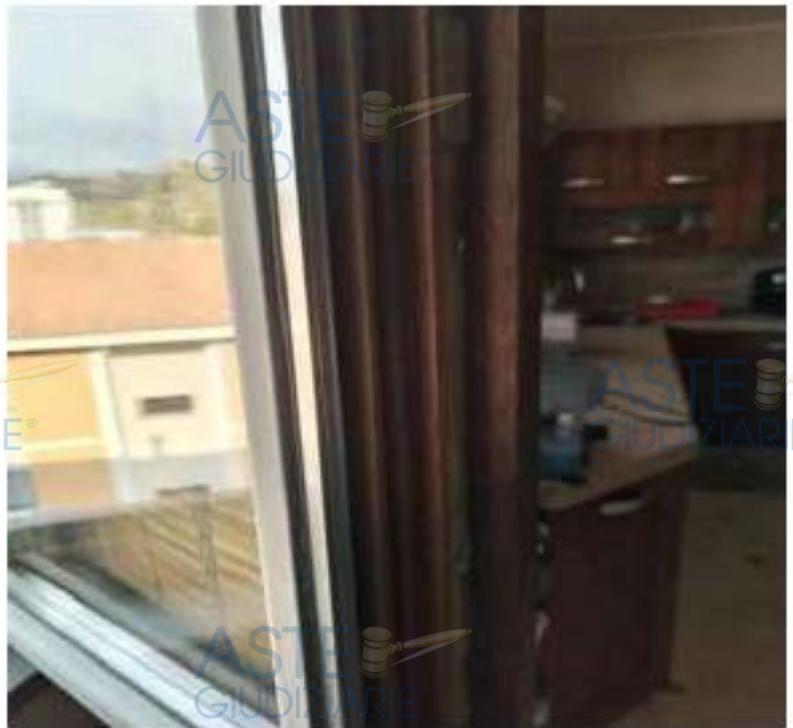
Le pareti e i soffitti, intonacati e tinteggiati con pittura del tipo "terra fiorentina" dai colori diversificati a secondo degli ambienti. Gli infissi esterni in legno all'interno ed alluminio all'esterno, dotati di tapparelle avvolgibili e di doppio vetro, mentre gli infissi interni sono in legno tamburato ed alcuni alternati con vetro.

Figura 20 – Particolare dell'infisso esterno
