## TRIBUNALE ORDINARIO DI COSENZA

### RELAZIONE ESTIMATIVA IMMOBILIARE

**Proprietà in Bisignano (CS),  
Zona A.S.I. Contrada Imperatore**

**PERIZIA ESTIMATIVA IMMOBILIARE**  
**Proprietà in Bisignano (CS),**  
**Zona A.S.I. Contrada Imperatore**

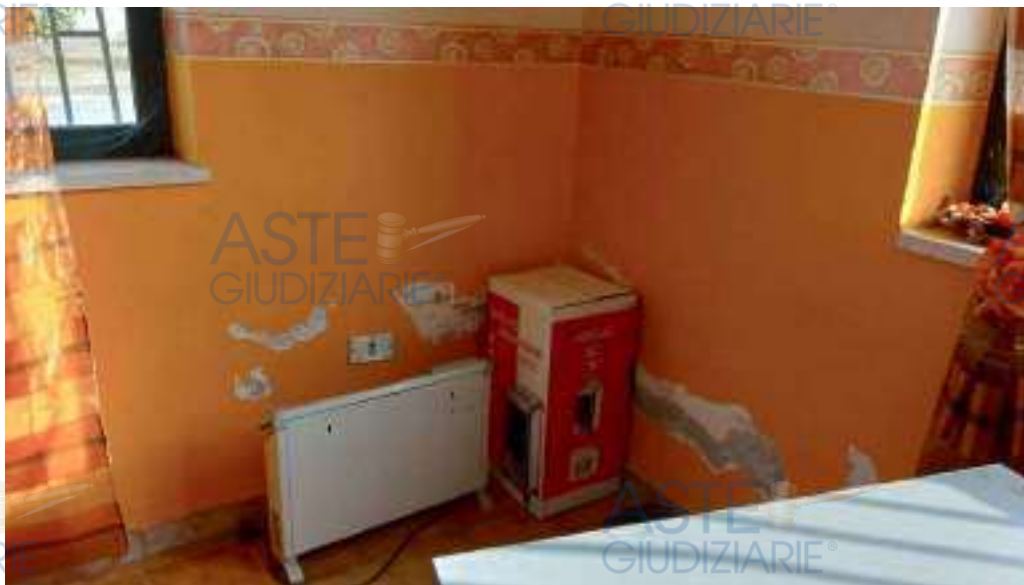
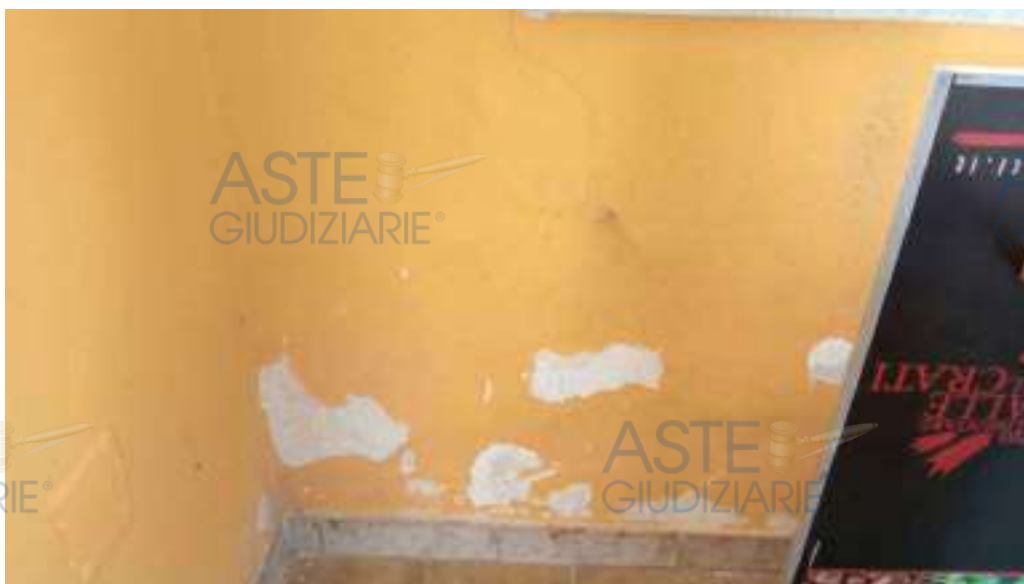
L'immobile, adibito ad abitazione del custode, seppur ben riferito allo stato attuale presenta diversi punti di umidità affiorante sulle mura perimetrali che compromettono l'intonaco interno del fabbricato, per cui si ritiene un valore congruo attualizzato di **€ 350,00 al Mq**. Da questo valore sarà giusto defalcare la spesa necessaria per il ripristino delle mura perimetrale. I lavori interesseranno la parte esterna del fabbricato al fine di isolare le pareti e il ripristino dell'intonaco e della ritinteggiatura, per una spesa presunta di € 3.000,00

**Foto 3-4. Particolari dell'infiltrazioni d'acqua sulle mura dell'immobile Corpo A.**

✓ Spese di ripristino = **€ 3.000,00=**

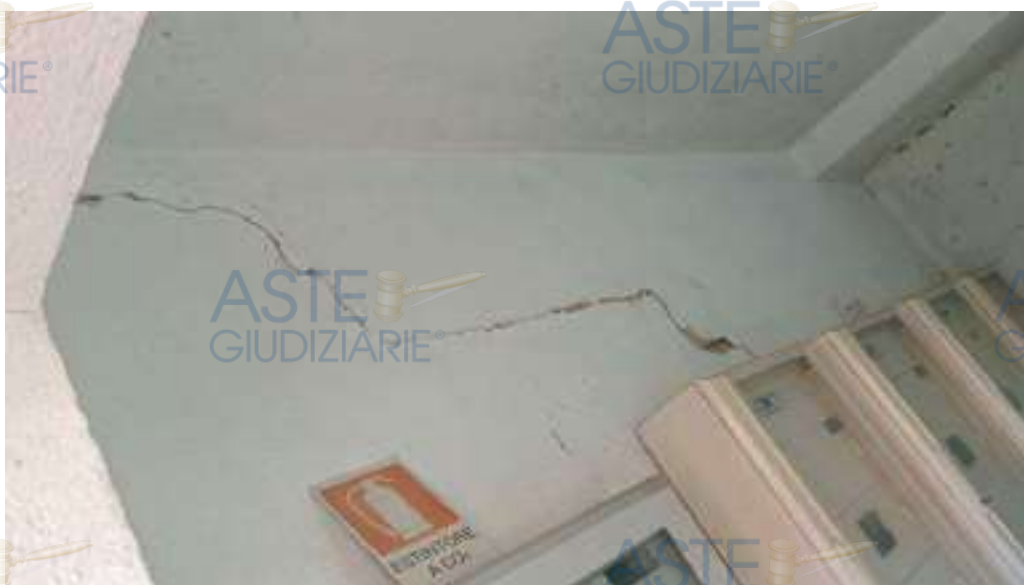
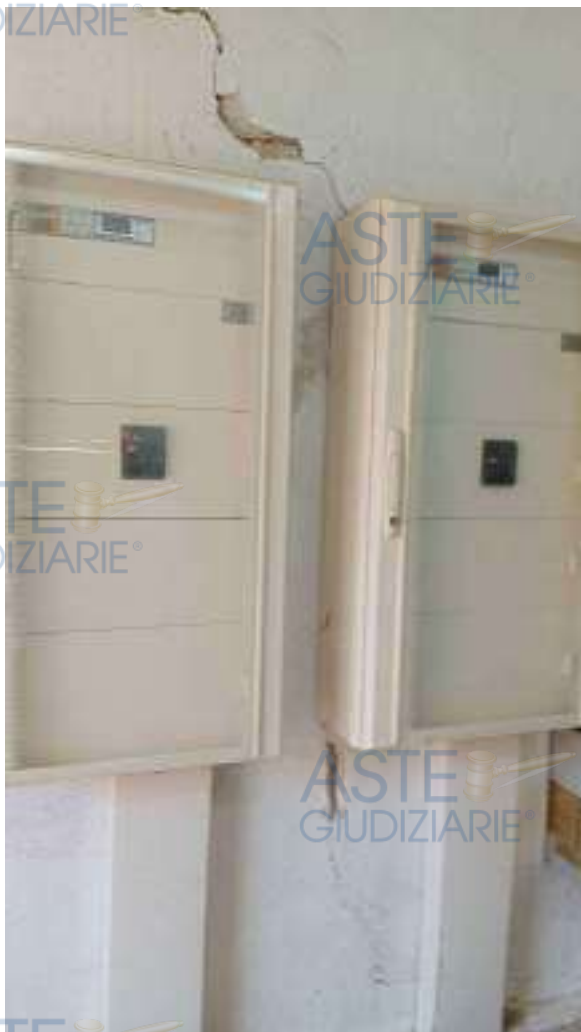
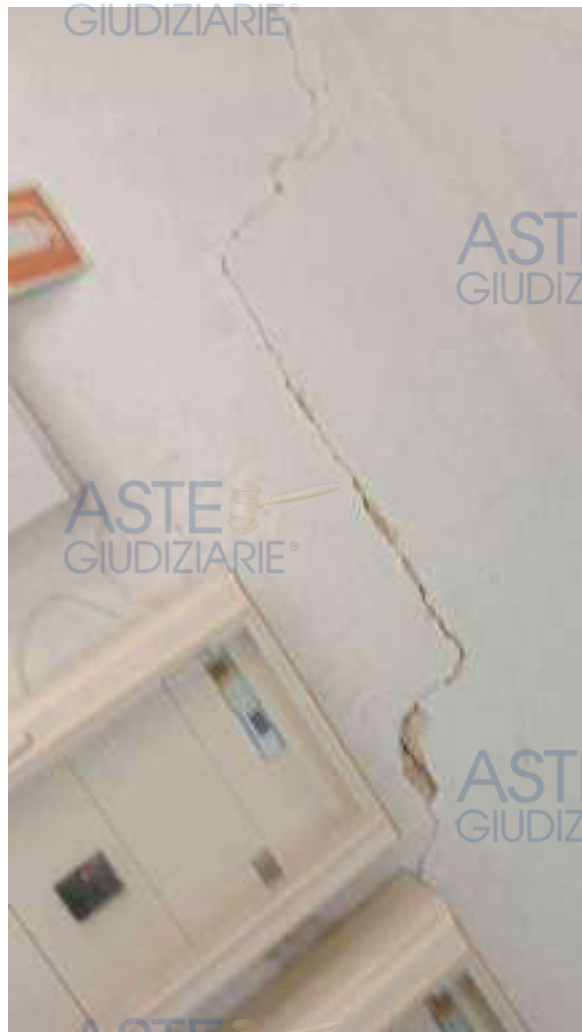
L'immobile al corpo B è un locale lasciato allo stato rustico privo di pavimentazione, adibito a locale cabina di distribuzione di energia agli impianti di lavorazione, ubicati nei vari capannoni, presenta allo stato attuale numerose crepe sulle pareti, alcune delle quali risultano particolarmente evidenti. Tali lesioni possono risultare pericolose poiché sulle stesse pareti sono alloggiati i dispositivi di comando degli impianti. Un eventuale compromissione di tali dispositivi, in seguito provocati dal peggiorare dello stato delle pareti potrebbe bloccare le

operazioni di lavoro all'interno dei capannoni ed inoltre bloccare gli impianti fotovoltaici, il cui funzionamento è subordinato alla presenza dell'energia elettrica per cui si ritiene che il valore unitario possa essere un valore congruo di **€ 200,00 al Mq**. Inoltre si ritiene impellente il ripristino della muratura anche in considerazione dell'importanza dei quadri elettrici presenti valutabile in € 2.500,00.

Foto 5-6-7. Particolari della lesione sul locale cabina Corpo B

✓ Spese di ripristino = **€ 2.500,00=**

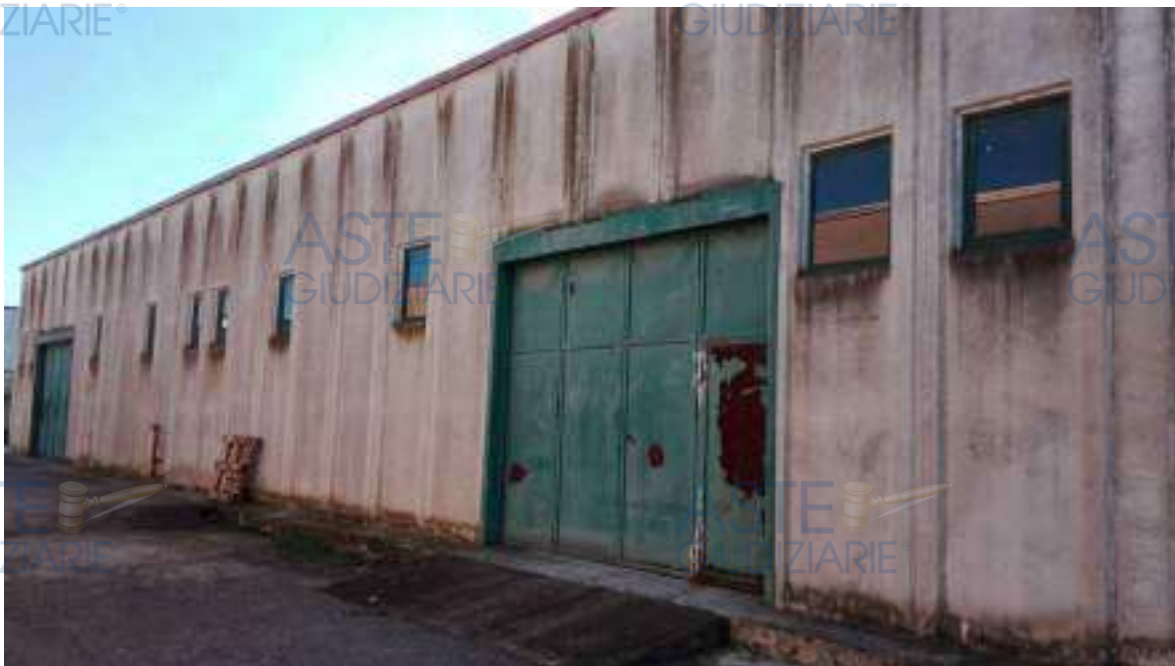
Dal sopralluogo è emerso come il capannone pur essendo in buono stato negli anni non abbia avuto alcuna manutenzione, per cui necessita di ripristino in più punti dell'intonaco deteriorato. Per tale ragione si ritiene di utilizzare una valutazione pari a **€ 330,00 al Mq.**

Foto 16. Porta d'ingresso scorrevole al capannone corpo A.

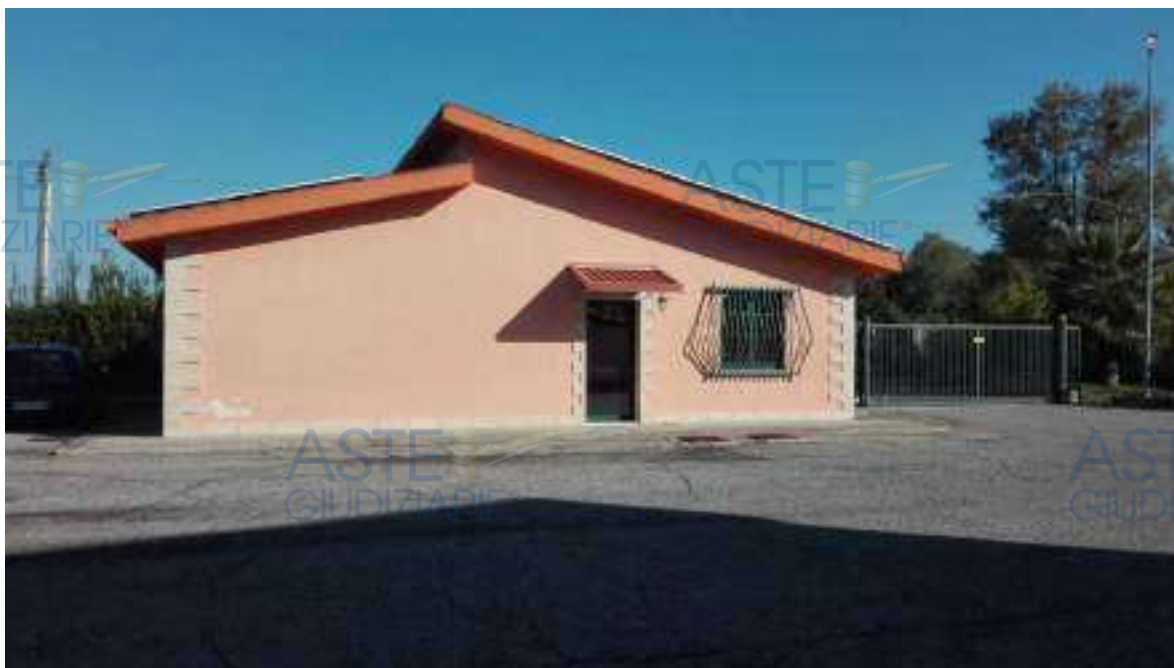
L'immobile posto nei pressi del cancello d'entrata è costituito da un piano terra, costruito in muratura, adibito ad alloggio del custode della superficie complessiva di circa 72 mq ed un'altezza utile di 3,80. E' a sua volta suddiviso in un'ampia stanza di circa 35 mq, una camera letto e un piccolo bagno dotato di water, lavabo e doccia servita da scaldabagno. Di recente costruzione, esternamente intonacato in ogni sua parte, la copertura a due falde con

soletta in cemento e coppi, completo di grondaie e tutte le finestre sono protette da grate in ferro. Sul tetto è presente inoltre un impianto fotovoltaico per la produzione di energia elettrica composto da 42 pannelli per una capacità di 10,5 kWh. La porta d'ingresso e le finestre sono costruite con profilati di alluminio preverniciato e vetro. Il riscaldamento è assicurato da condizionatore. Le utenze elettrica ed idrica sono allacciate.

Foto 2. Prospetto frontale Unità immobiliare part. 62 sub 3 Corpo A

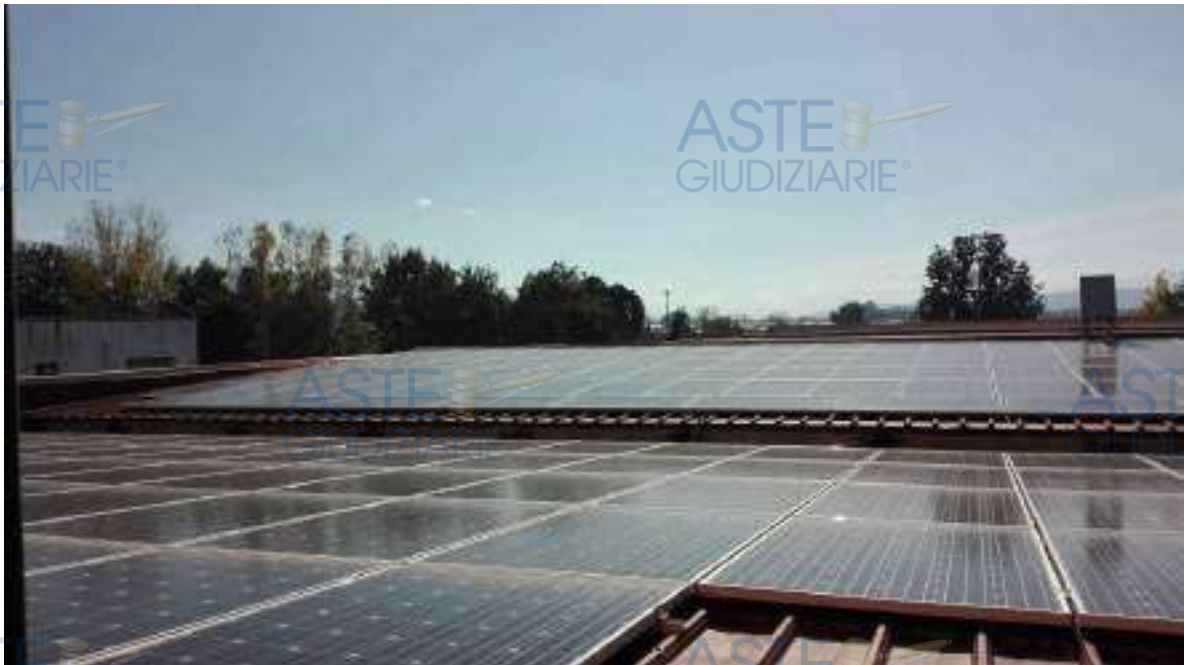
Foto 48. Particolare dei pannelli dell'impianto fotovoltaico posto sulla copertura.

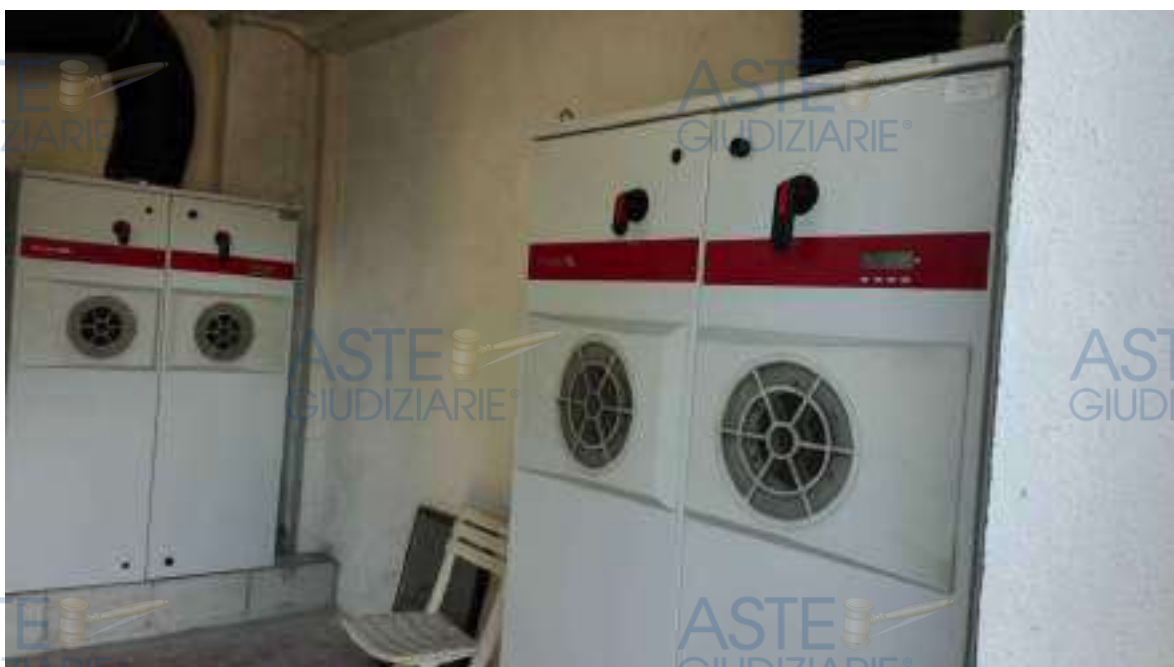
Sul lato ovest è presente un corpo aggiunto al fabbricato costituito da una striscia di 15,2 m per 3,3 m circa ed un'altezza di 2,85 m circa appoggiato alla parete. La copertura è costituita da travi in ferro su cui poggiano pannelli in metallo coibentato. Tale corpo suddiviso in tre parti è composto per la prima parte da un locale adibito a mensa per il personale, locale rifinito con pavimentazione e tinteggiato nel quale si può accedere sia da una porta esterna in ferro sul lato ovest sia dall'interno della zona lavorazione, una seconda parte lasciata con intonaco grezzo è invece destinata ad un locale di deposito magazzino il cui accesso è garantito da una porta scorrevole in metallo di 3 m circa posta all'esterno lato strada, sulla stessa strada è presente un'ulteriore porticina in metallo per dare accesso al locale di deposito in cui sono custoditi parte degli inverter relativi all'impianto tecnologico fotovoltaico.

Foto 71-72-73. Locale deposito inverter dell'impianto tecnologico fotovoltaico.

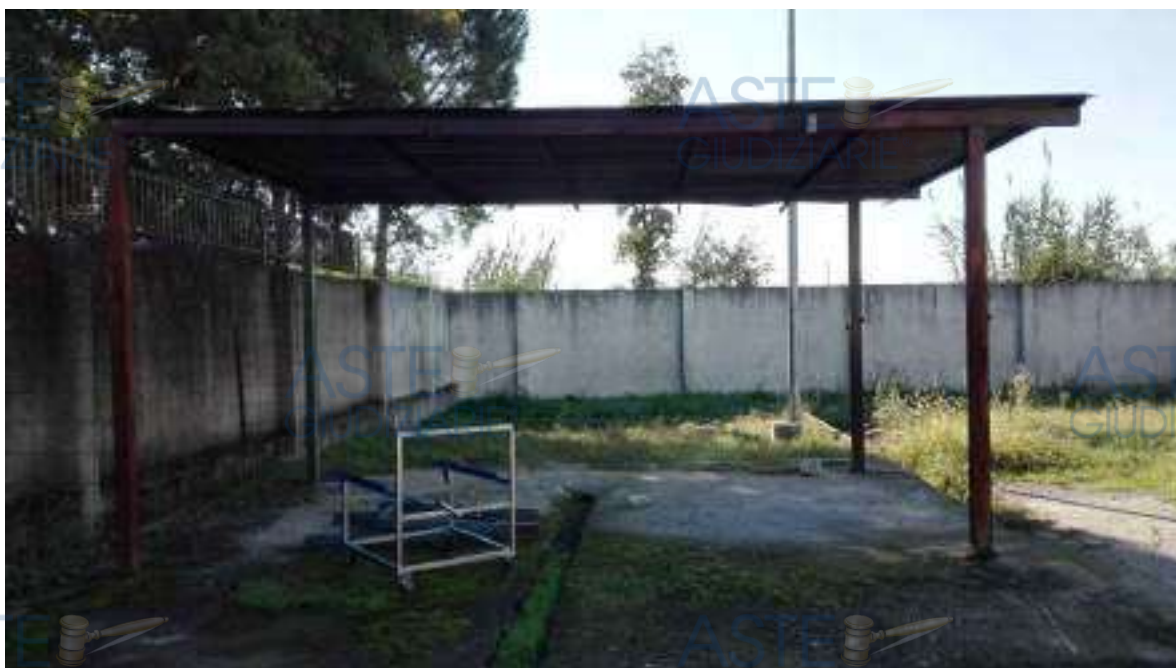
Il corpo C corrisponde ad una tettoia con telaio in ferro per un'altezza di circa 3 m e copertura in lamiera ondulata, per la superficie di 80 mq circa. Costruita a suo tempo per la protezione di un serbatoio interrato che costituiva la riserva di gasolio utilizzato per produrre energia occorrente agli impianti dell'azienda preesistente.

Foto 100. Tettoia corpo C.
