# TRIBUNALE ORDINARIO - CASTROVILLARI

### 136/2022

## CONSULENZA ESTIMATIVA GIUDIZIARIA

## LOTTO 1

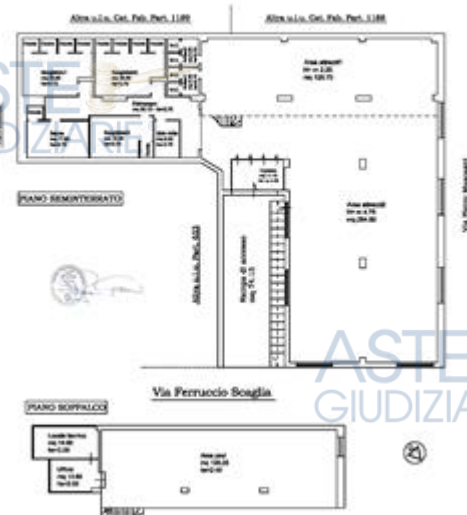
Planimetria stato di fatto

con il solo massetto il cls. Le pareti si presentano rivestite diversamente composte inferiormente in parte in tessuto e in parte con relativo intonaco e relativa pitturazione, superiormente in parte in tessuto e in parte con relativo intonaco e relativa pitturazione ad eccezione del locale tecnico allo stato rustico (*tra il locale tecnico e locale ufficio è presente una parete costituita in alluminio e un chiusura con grata in ferro tra lo stesso locale tecnico e l'area dei pesi*). I locali doccia e wc sono ben rivestite in piastrelle di ceramica fino ad una certa altezza. Anche il soffitto si presenta diversamente composto, sia la parte inferiore che superiore con un controsoffitto in doghe di alluminio, parte con relativo intonaco e pitturazione, parte con sola pitturazione ad eccezione del locale tecnico allo stato rustico. Si nota una parte ben delimitata della pavimentazione in lineoleum di parquet nelle vicinanze dell'ingresso deteriorate, per la quale necessiterebbe la sostituzione; delle zone di pareti in alcuni degli spogliatoi presenti con distacchi di intonaco e macchie di umidità sul soffitto. Allo stesso modo sul controsoffitto in corrispondenza dell'accesso al soppalco, parti di doghe in alluminio hanno perso la loro colorazione naturale, quindi, necessiterebbero di un nuovo ripristino. Le porte interne presenti sono in legno di colore rosso. Le finestre presenti sono in alluminio, con grate in ferro poste esternamente. Esternamente l'accesso la rampa di accesso presenta una pavimentazione con lastre in pietra naturale, con relativo disegno caratterizzante una figura palestrata realizzato in pezzi di mattoni pieni e pietre naturali; la gradinata presente sul lato destro della rampa è pavimentata. Alla fine della stessa gradinata, in corrispondenza dell'ultima pedata, è presente un vano chiuso da una porta realizzata in ferro. L'unità immobiliare in oggetto è dotata di allaccio alla rete idrica e fognante comunale; è provvista dell'impianto idrico con il contatore presente esternamente su via Pietro Mascagni; di un grosso impianto elettrico con un quadro elettrico di marca bticino, posto internamente in corrispondenza dell'ingresso del locale; è presente un impianto meccanico di ventilazione forzata dedicato con al ricambio e filtrazione dell'aria. Verificata, presso l'Ufficio Tecnico-Urbanistico, la mancanza di un certificato di agibilità, nulla viene riscontrato in merito alla certificazione dei vari impianti sia ai sensi della L. 5 marzo 1990, n. 46 e del successivo Decreto Ministeriale del 22 gennaio 2008, n. 37 che regola proprio la sicurezza degli impianti, motivo per il quale tutti gli impianti presenti andrebbero sicuramente verificati e riadeguati da Ditte specializzate. **In riferimento alla situazione urbanistica che verrà riportata nei punti che seguono, l'unità immobiliare esecutata in oggetto, dovrà essere soggetta ad una necessaria regolarizzazione così come riportato dall'Alleg. 25, con la destinazione d'uso di locale commerciale ad uso palestra con Categoria "D/6".** L'unità immobiliare in oggetto considerato la destinazione a locale commerciale ad uso palestra, non è dotato dell'APE (Attestazione di Prestazione Energetica).
