TRIBUNALE ORDINARIO - CASTROVILLARI

ESPROPRIAZIONI IMMOBILIARI 69/2024

CONSULENZA ESTIMATIVA GIUDIZIARIA

██████████ ██████████ ██████████ ██████████ appartamento a CARIATI via Eduardo De Filippo 24, della ██████████ 8 ██████████ mq

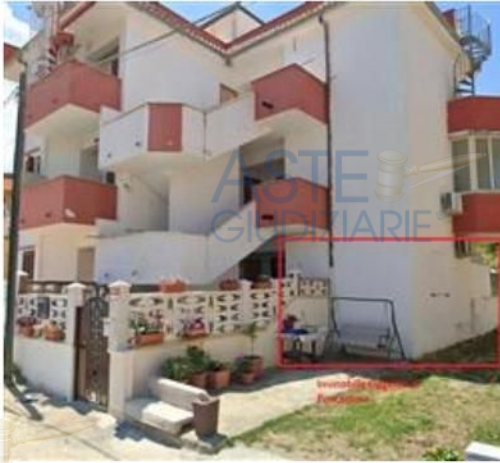
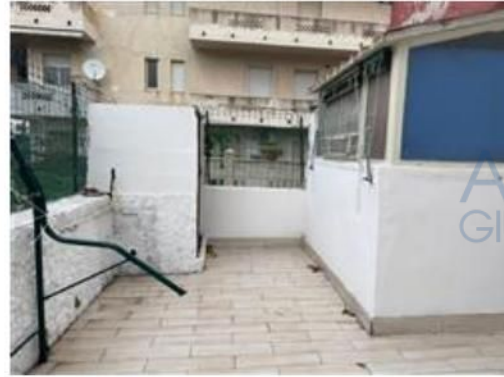
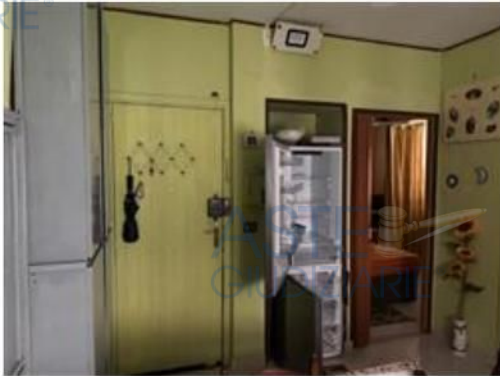
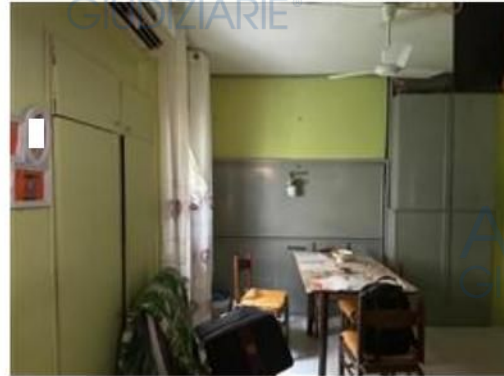
L'intero appartamento è tenuto in soddisfacente stato di conservazione, le pareti sono opportunamente intonacate e tinteggiate, i pavimenti sono in monocottura in discreto stato di conservazione, così come i rivestimenti e i sanitari del bagno.

Le porte interne in legno tipologia a soffietto, lo stesso è provvisto di portoncino d'ingresso in legno, gli infissi esterni sono in alluminio con doppi vetri protetti da persiane in legno in discrete condizioni.

L'immobile è provvisto di impianto elettrico è del tipo sottotraccia, e di impianto idrico sanitario, non è dotato di impianto di riscaldamento.
