## CAPITOLO A

## A.2 IDENTIFICAZIONE DEI BENI PIGNORATI

- 1) **Appartamento** sito in Catania, via Della Fragola n.21, Piano Primo composto da tre vani ed accessori, con annesso cortile comune, in catasto *fabbricati foglio 32, particella 253 sub 4, cat. A/4, classe 5*,

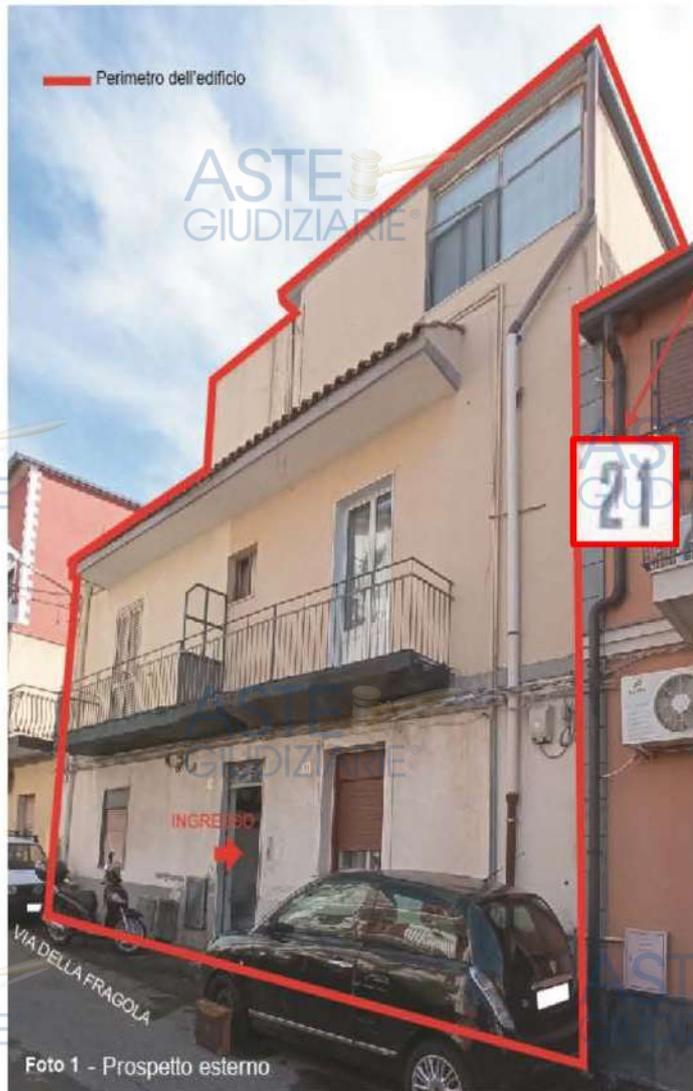
Foto 1 - Prospetto esterno

L'edificio in citazione è stato costruito ante '67, come riportato nell'atto di compravendita (Att. D.3), composto da tre elevazioni fuori terra (Foto 1); è realizzato con strutture potanti in muratura portante; nel suo complesso ha le caratteristiche di un edificio Condominiale i cui servizi, androne e scale sono di tipo comune.

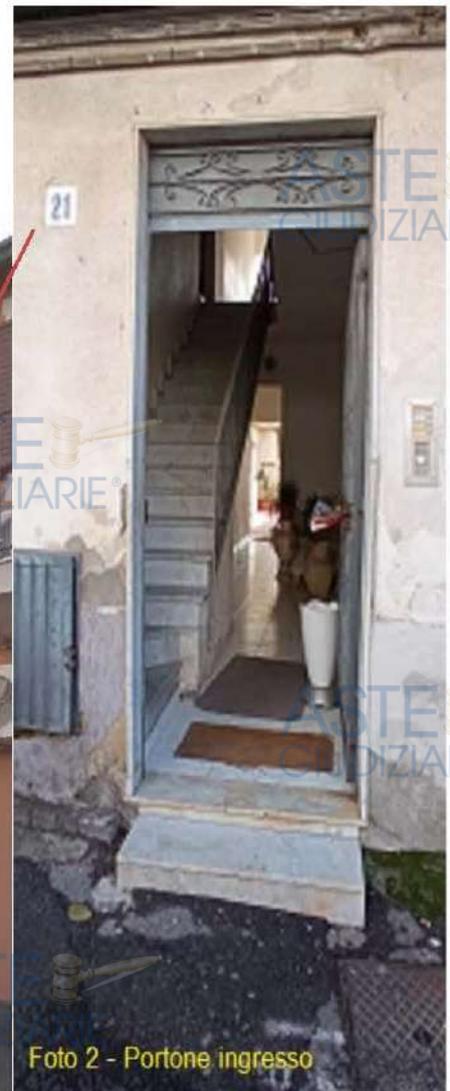
Foto 2 - Portone ingresso

Ad esso si accede da via Della Fragola n. 21 (Foto 2) dopo avere oltrepassato un portone in ferro che ne custodisce l'accesso

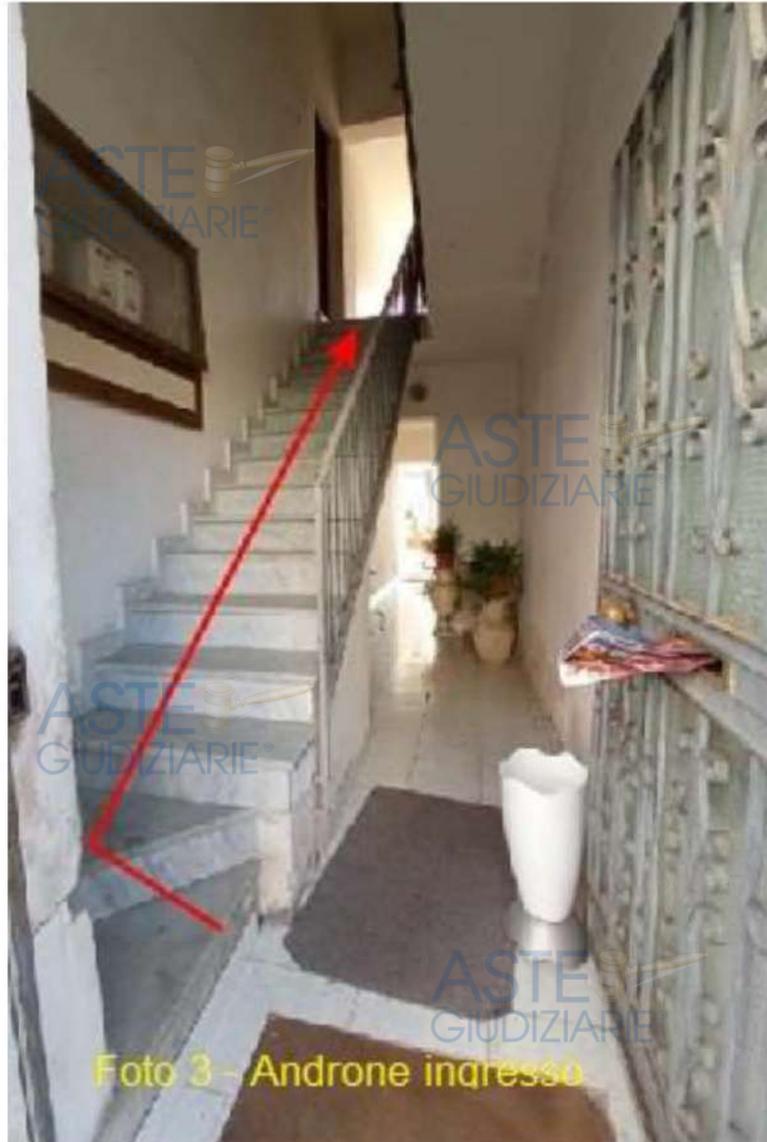
Foto 3 - Androne ingresso

Oltrepassato il detto portone, si perviene all'interno di uno spazio distributivo condominiale in cui, sulla sinistra sono posizionate le scale che conducono al piano Primo (Foto 3)

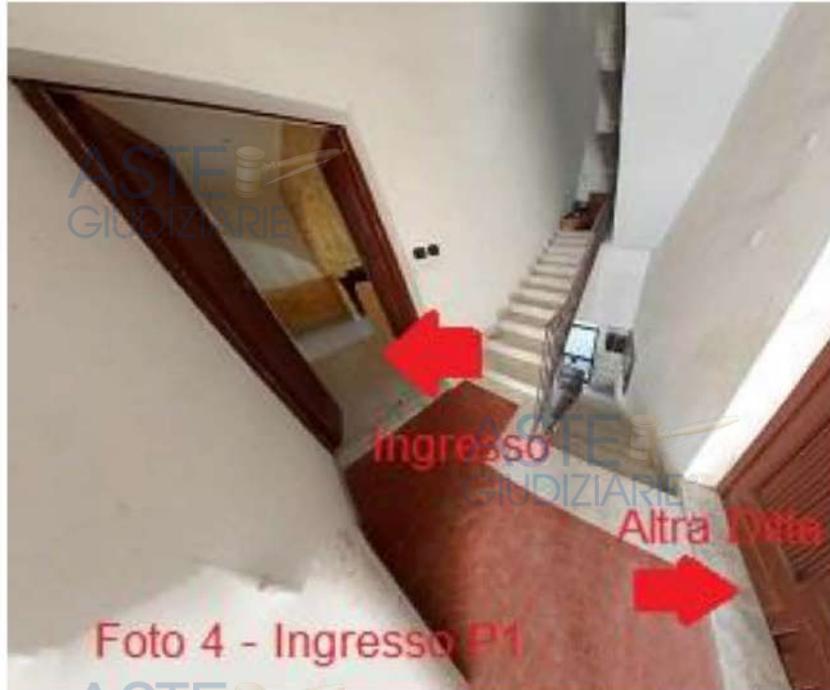
Foto 4,5

- a destra è ubicato il portoncino di ingresso all'appartamento (Foto 4)
- a sinistra è ubicato il portoncino di ingresso di altra ditta
- frontale alla suddetta rampa di scale vi è un corridoio che permette l'accesso ad un tratto di ballatoio ad uso comune (Foto 5)

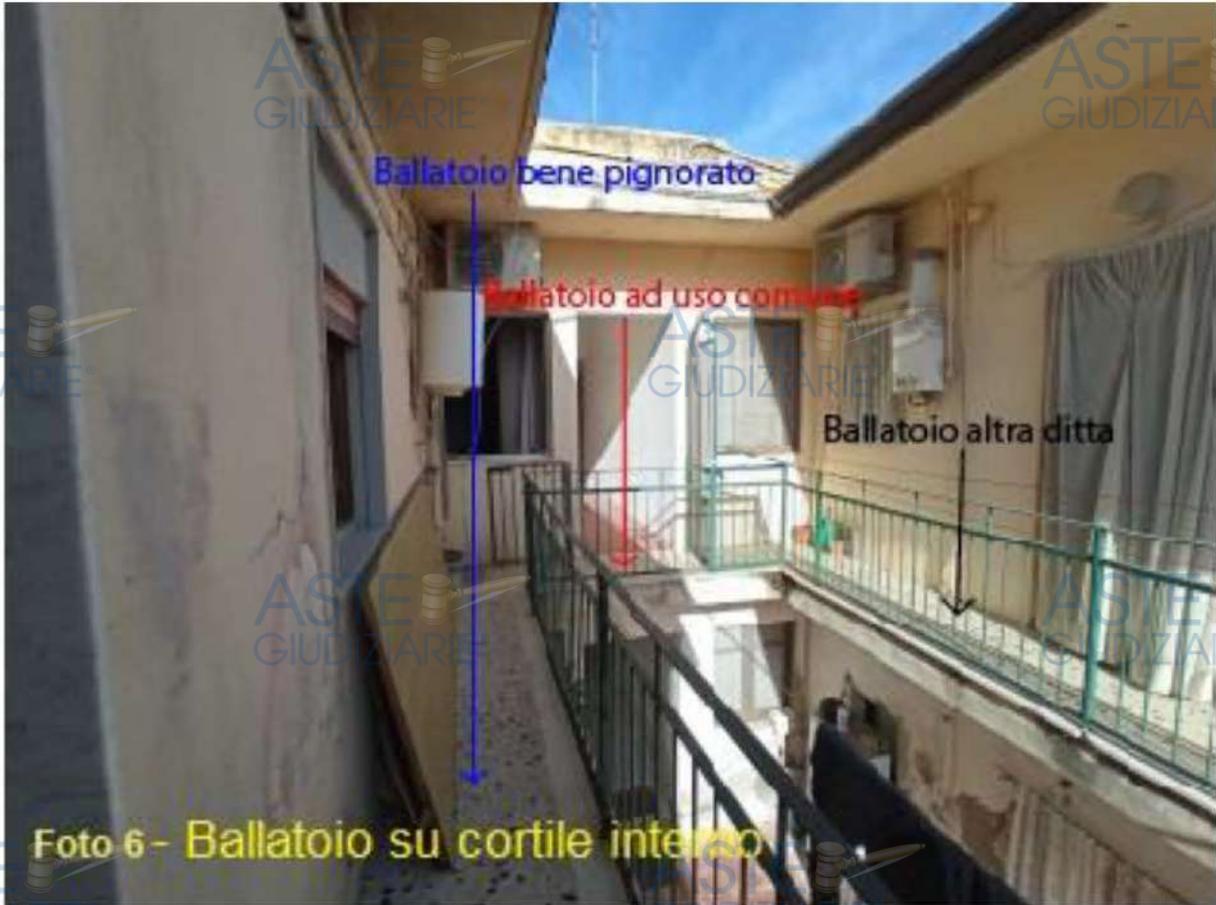
Foto 6

Tramite il ballatoio ad uso comune è possibile, oltrepassando un cancelletto in ferro, accedere al ballatoio dell'appartamento in citazione (Foto 6)

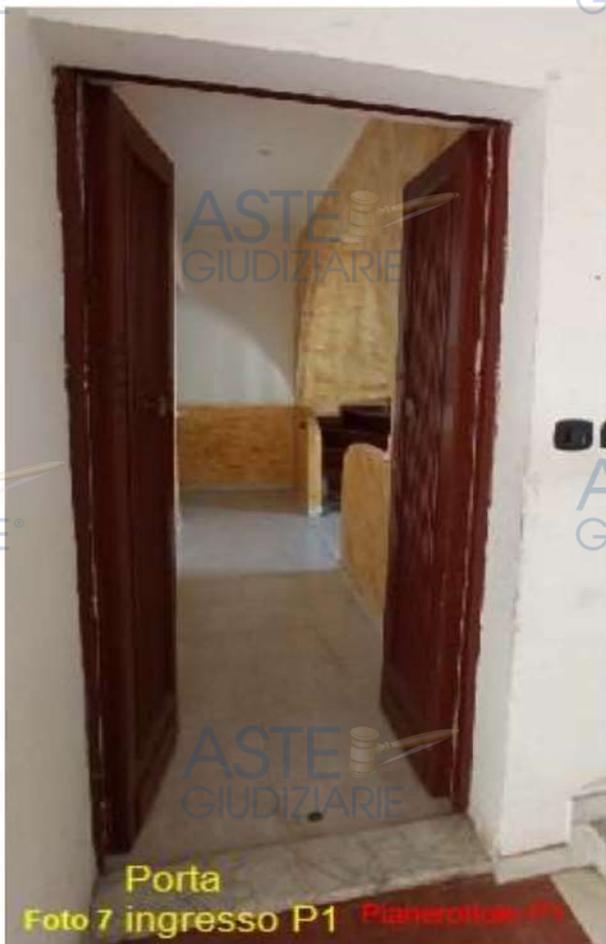
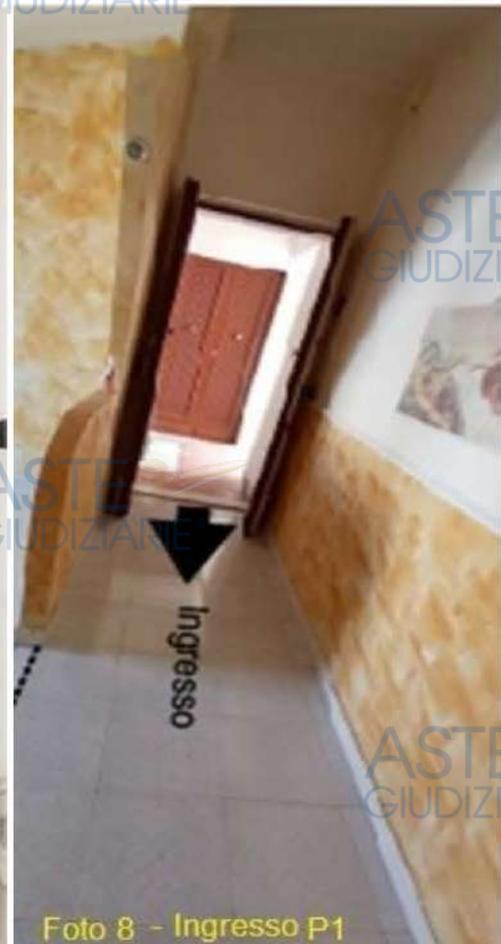
Foto 7, 8

Il portoncino di ingresso è in legno a due ante a battente; il Pavimento è realizzato con mattonelle di gres con superficie smaltata e annesso battiscopa; le pareti presentano rivestimento con carta da parati per un'altezza di circa metri 1,00 mentre per la restante parte risultano intonacate e tinteggiate; il solaio risulta intonacato e tinteggiato; ha superficie utile di circa mq 3,20 (Foto 7,8)

Si specifica che il detto vano si trova in normale stato di manutenzione e conservazione

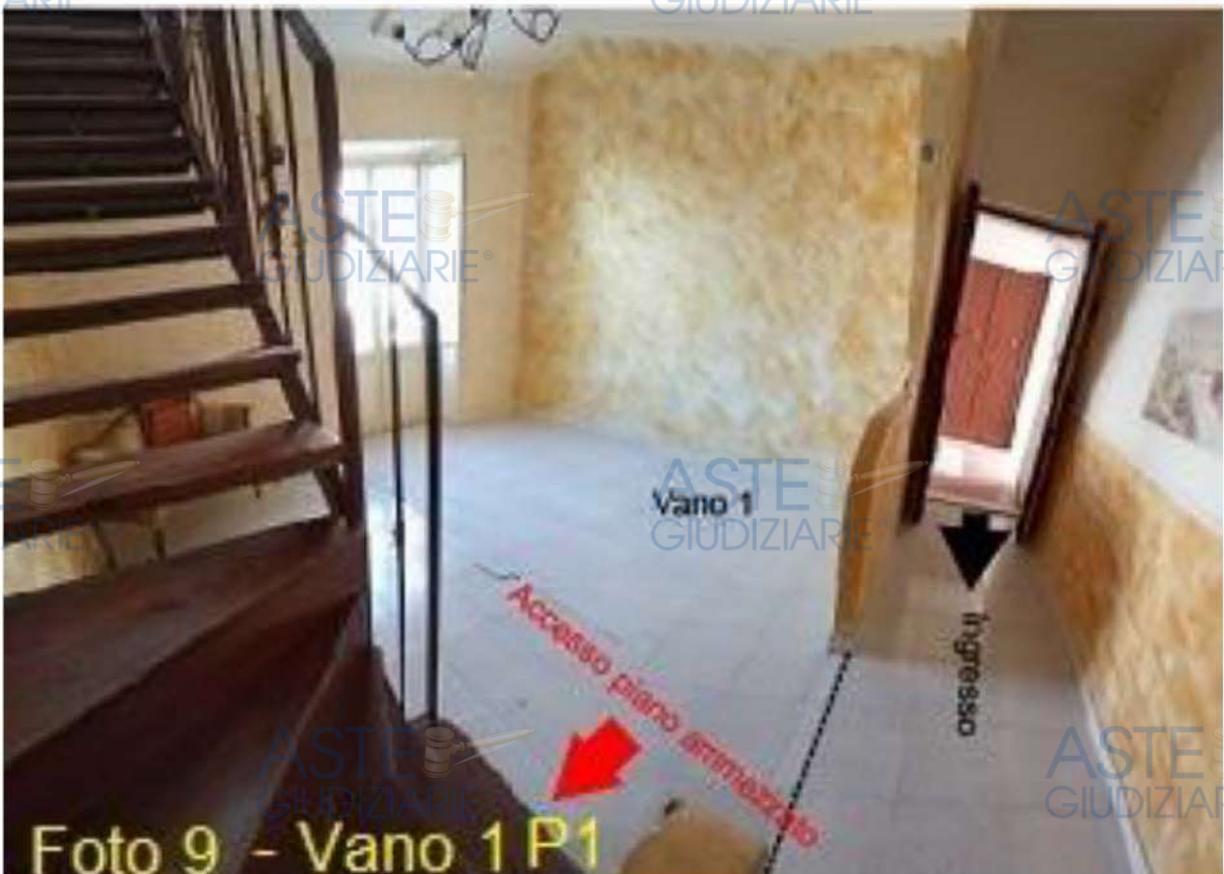
Foto 9

È corredato da impianto elettrico ; il Pavimento è realizzato con mattonelle di gres con superficie smaltata e annesso battiscopa; le pareti sono rivestite con carta da parati; il solaio risulta intonacato e tinteggiato e presenta punti luce; ha superficie utile di circa mq 15,10 (Foto 9,10)

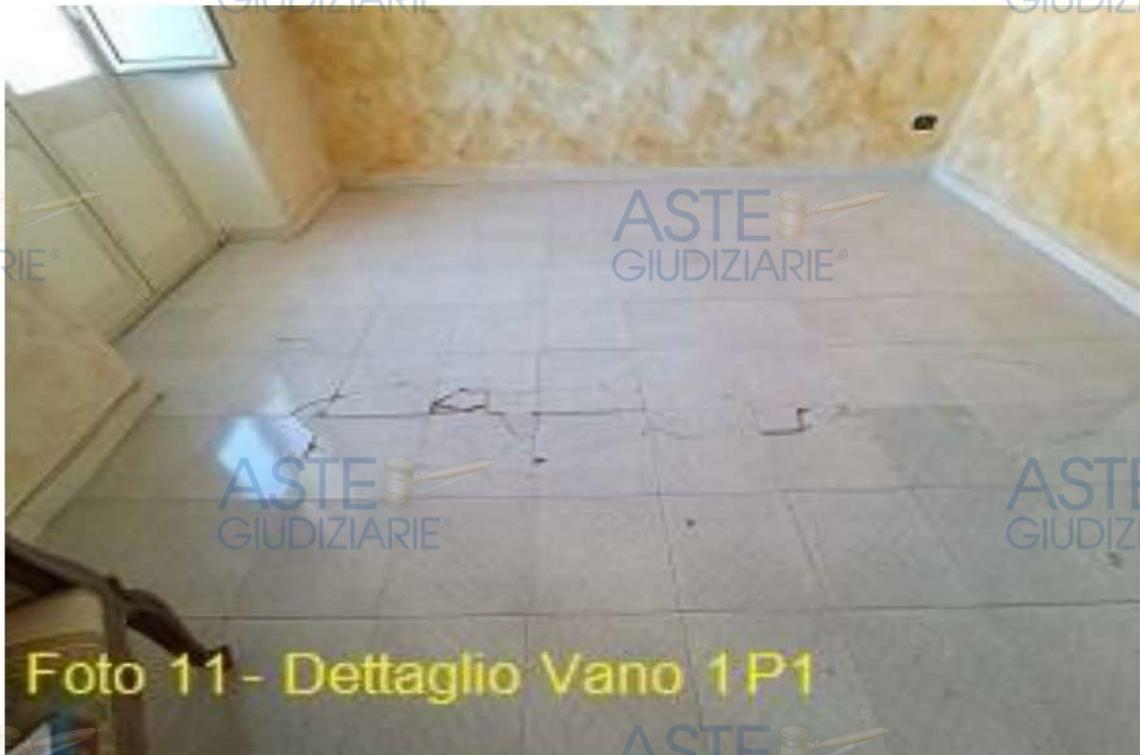
Foto 11

Si specifica che il detto vano si trova in uno stato di mediocre manutenzione e conservazione avendo riscontrato in esso delle mattonelle rotte (Foto 11)

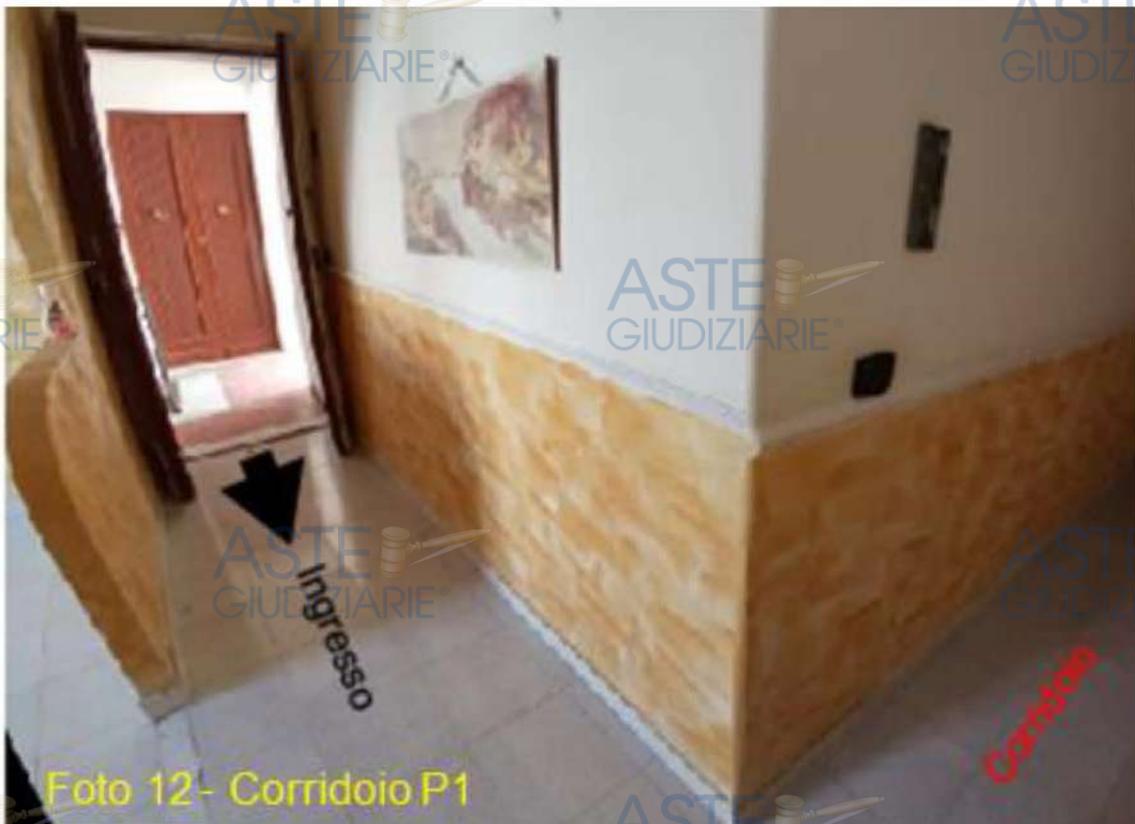
Foto 12- Corridoio P1

Il Pavimento è realizzato con mattonelle di gres con superficie smaltata e annesso battiscopa; le pareti presentano rivestimento con carta da parati per un'altezza di circa metri 1,00 mentre per la restante parte, come il solaio, risultano intonacate e tinteggiate; ha superficie utile di circa mq 9,80 (Foto 12, 13)

Si specifica che il detto vano si trova in normale stato di manutenzione e conservazione

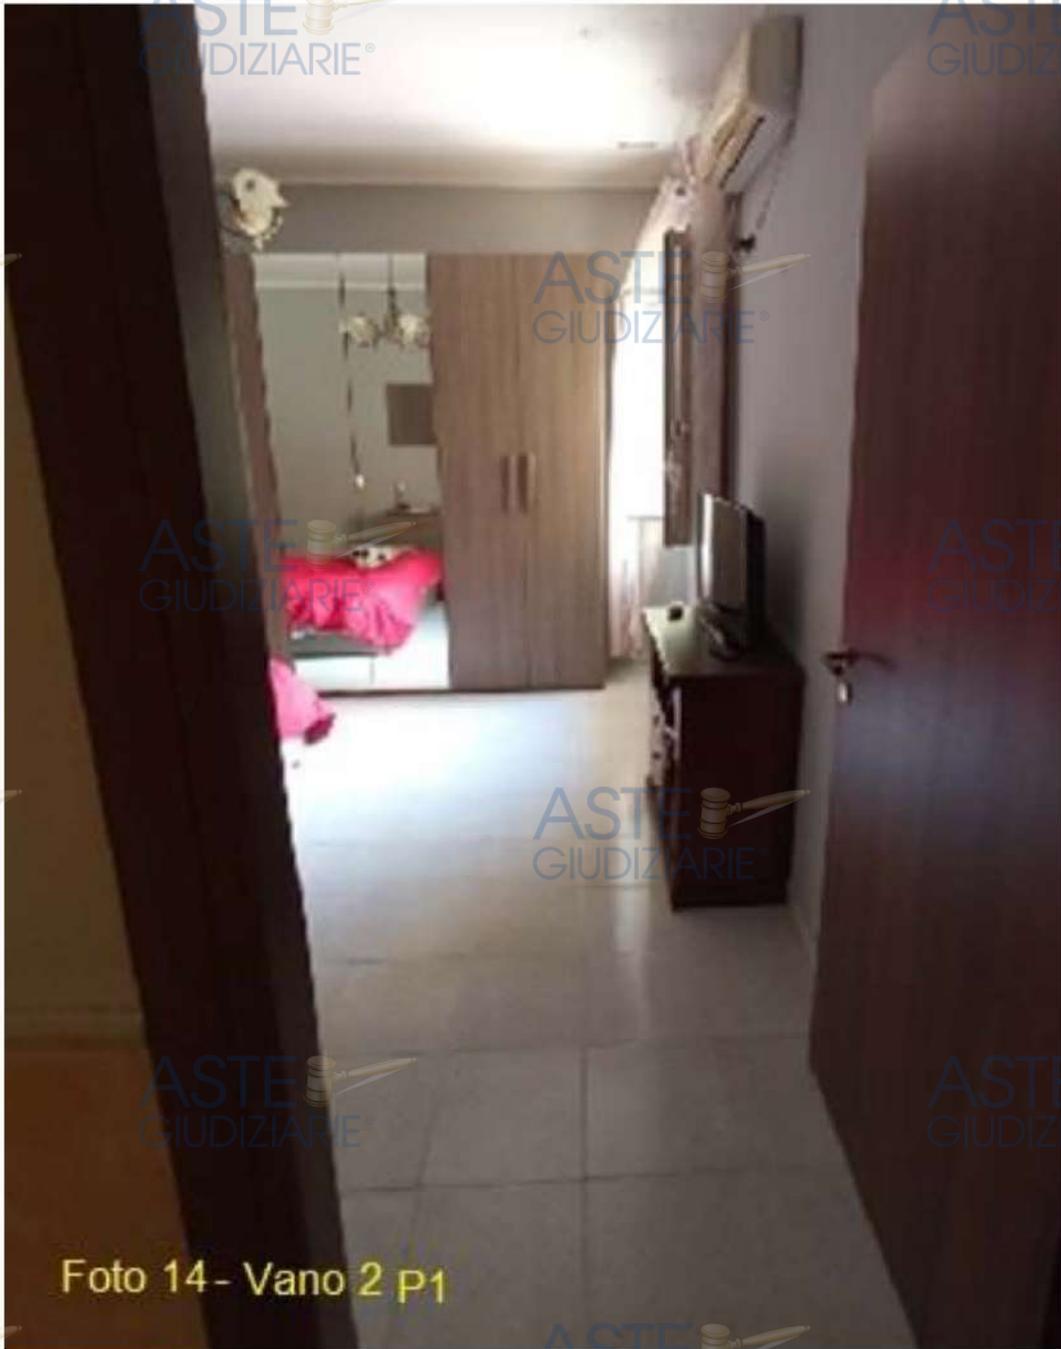
Foto 14- Vano 2 P1

È corredato da impianto elettrico ; il Pavimento è realizzato con mattonelle di gres con superficie smaltata e annesso battiscopa; le pareti come il solaio, risultano intonacate e tinteggiate; ha superficie utile di circa mq 17,70 (Foto 14,15,16)

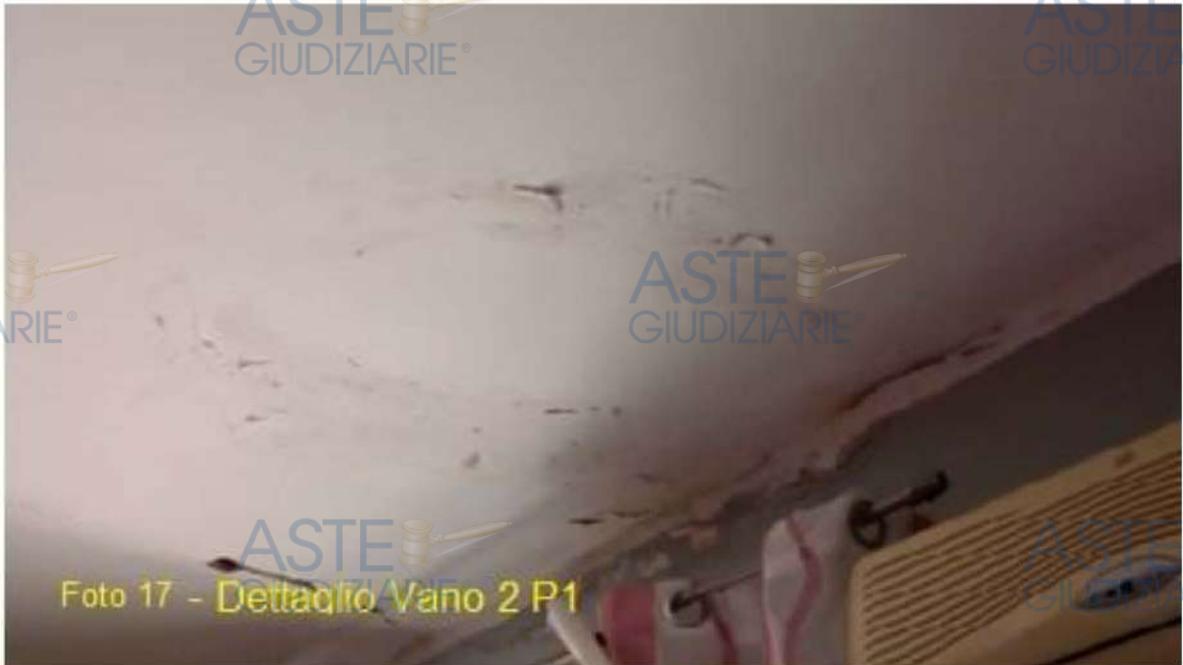
Foto 17

Si precisa che il detto vano presenta vistose macchie di umidità in corrispondenza del solaio area sud-ovest. (Foto 17)

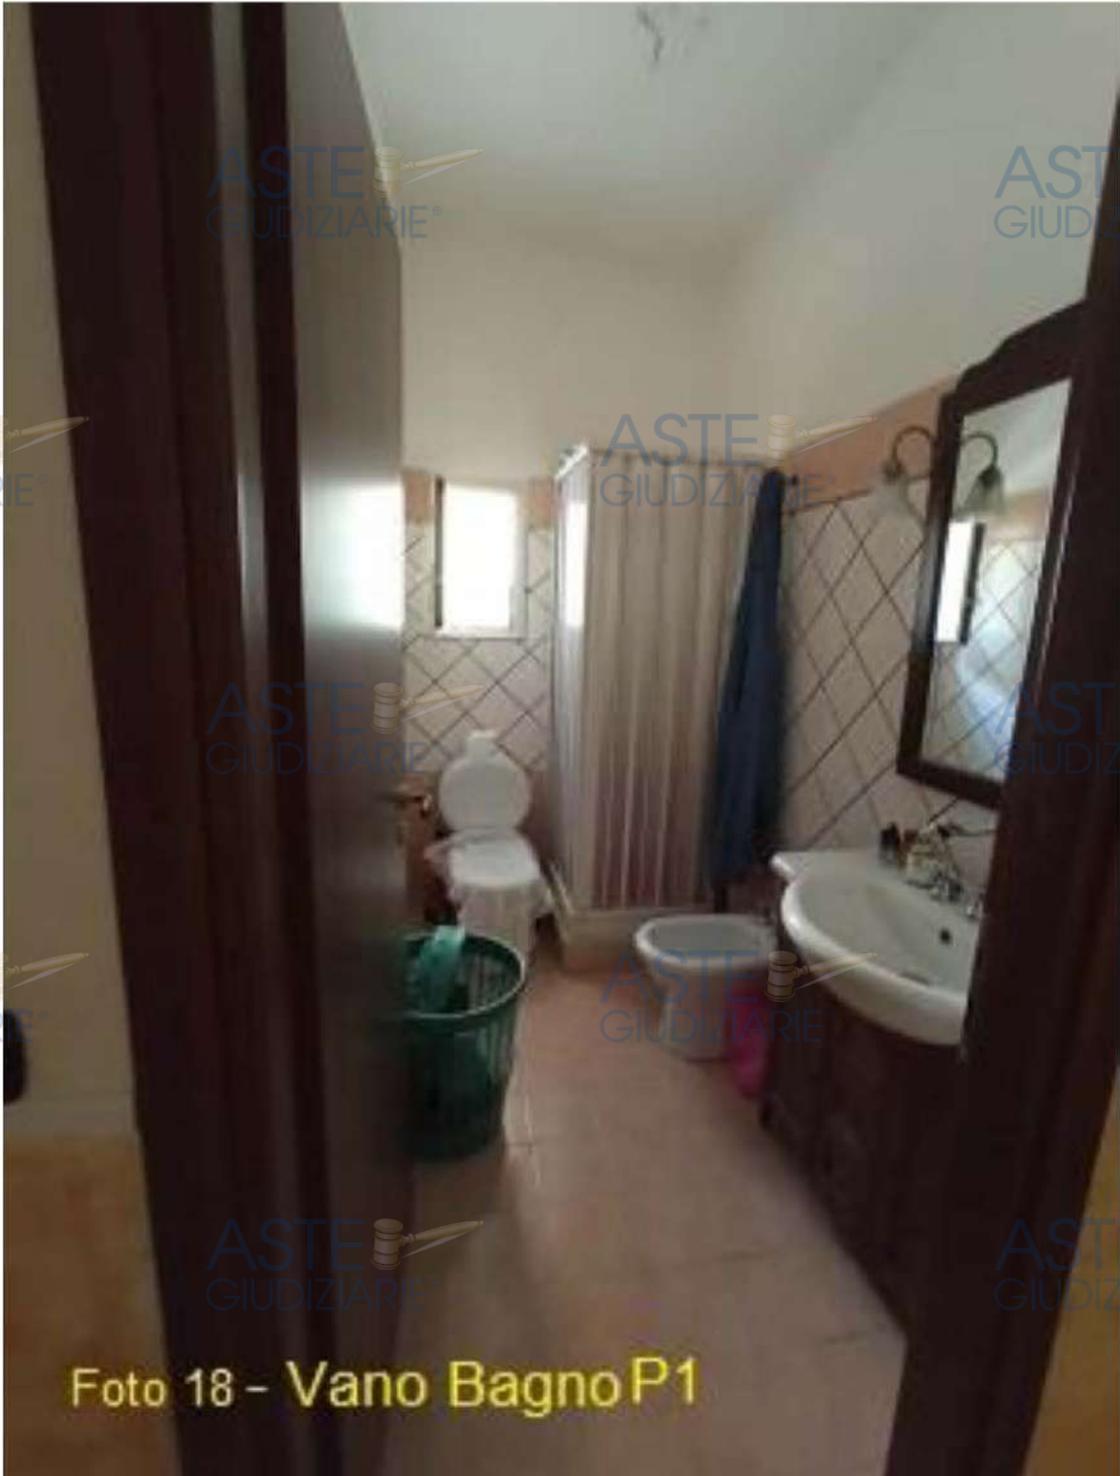
Foto 18 - Vano Bagno P1

È corredato da impianto idrico ed elettrico; il Pavimento è realizzato con mattonelle di gres con superficie smaltata; le pareti risultano rivestite con mattonelle in gres per un'altezza di circa metri 2,00; il solaio, come le restanti pareti non rivestite, risulta intonacato e tinteggiato; ha superficie utile di circa mq 4,80; il servizio è corredato da vaso, bidet, lavabo e doccia (Foto 18,19,20)

Si specifica che il detto vano si trova in normale stato di manutenzione e conservazione

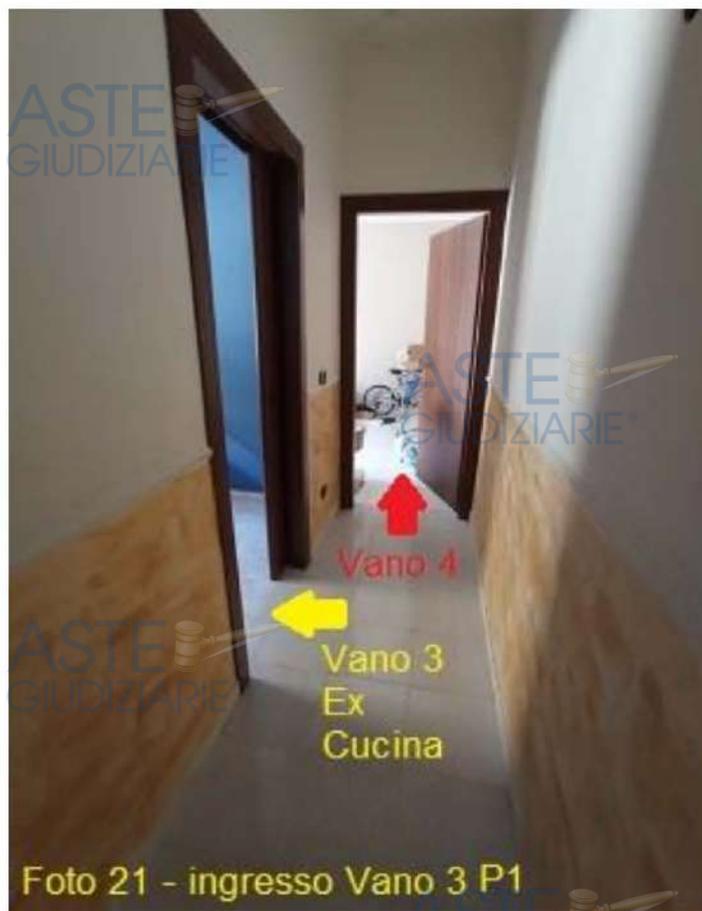
Foto 21

È corredato da impianto elettrico ; il Pavimento è realizzato con mattonelle di gres con superficie smaltata; le pareti, come il solaio, risultano tinteggiate ed intonacate, e sulla parete sinistra, rispetto alla porta di accesso al vano è predisposta una parete attrezzata con letto singolo; ha superficie utile di circa mq 7,00

Si specifica che, il vano destinato catastalmente a cucina, allo stato risulta con altra destinazione e pertanto, non si sono riscontrati punti di erogazione e di scarico acque (Foto 21,22,23)

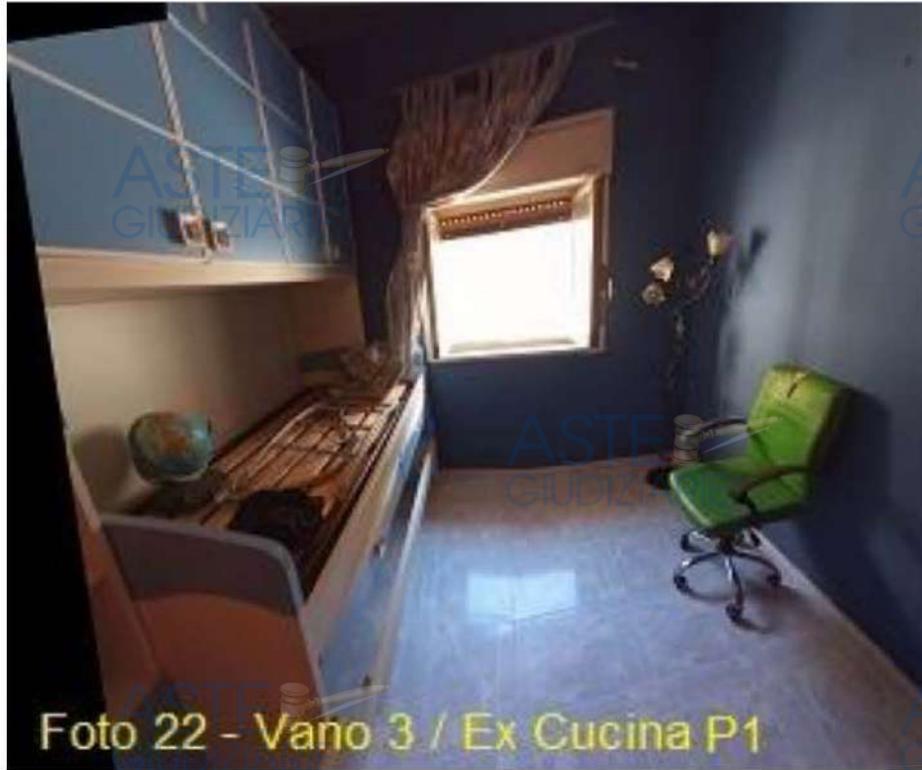
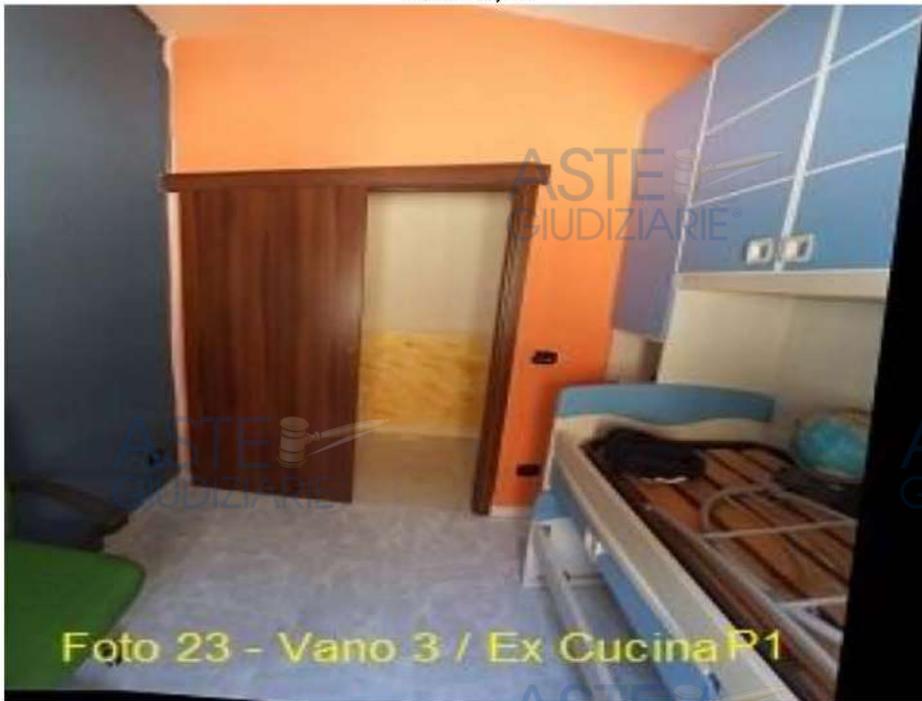
Foto 22,23

Si specifica che il detto vano si trova in normale stato di manutenzione e conservazione.

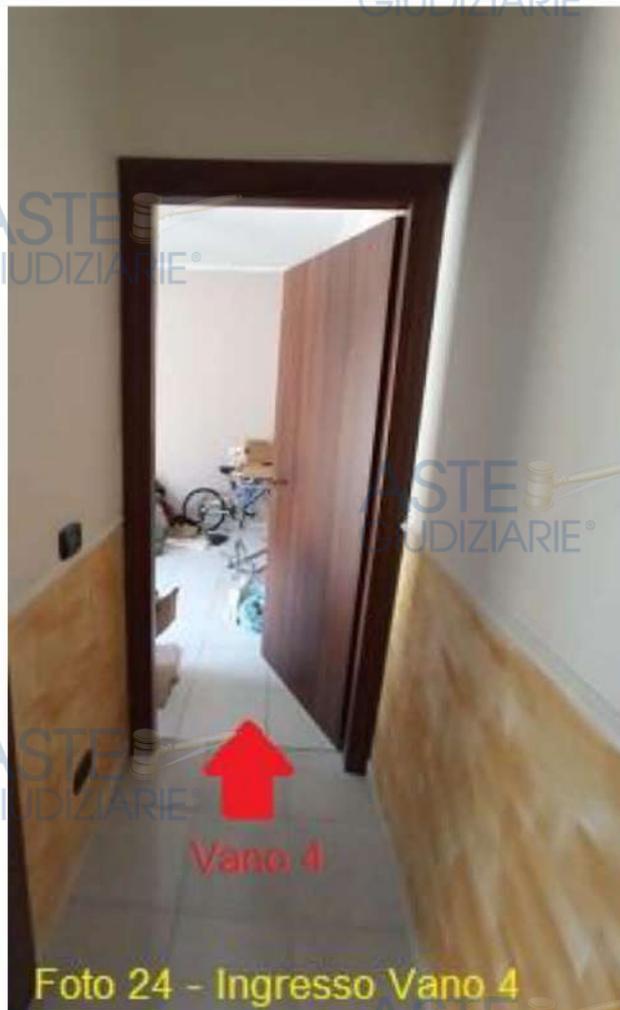
Foto 24

È corredato da impianto elettrico; il Pavimento è realizzato con mattonelle di gres con superficie smaltata; le pareti, come il solaio, risultano tinteggiate ed intonacate; ha superficie utile di circa mq 12,00

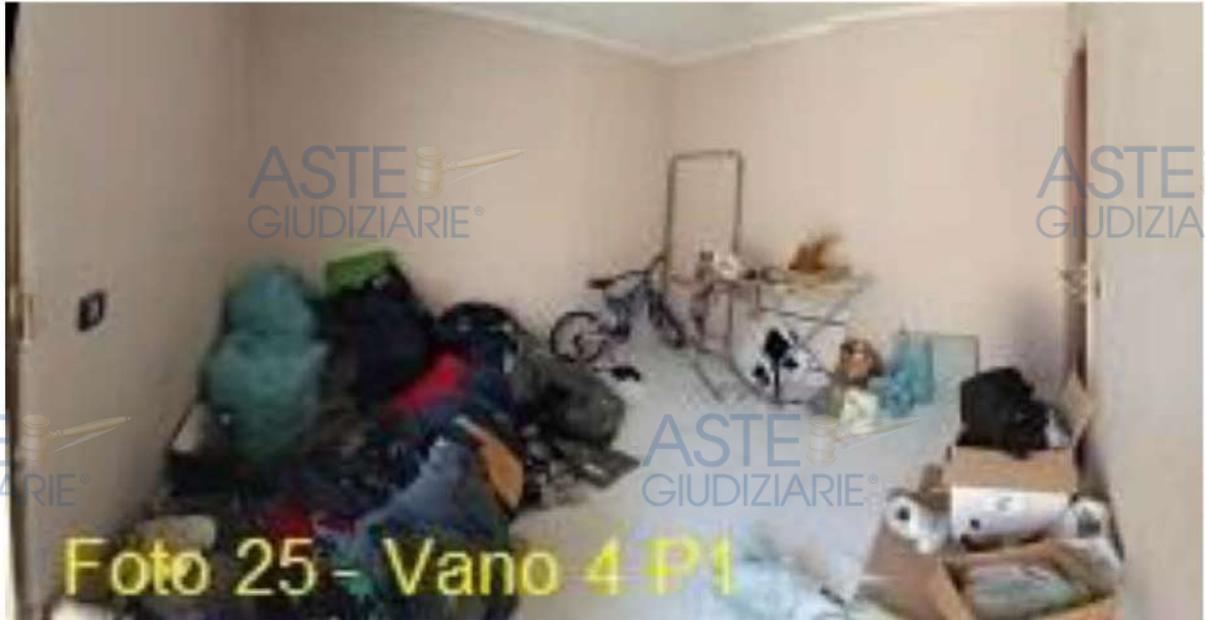
Foto 25 - Vano 4 P1

Si specifica che il detto vano si trova in un normale stato di manutenzione e conservazione

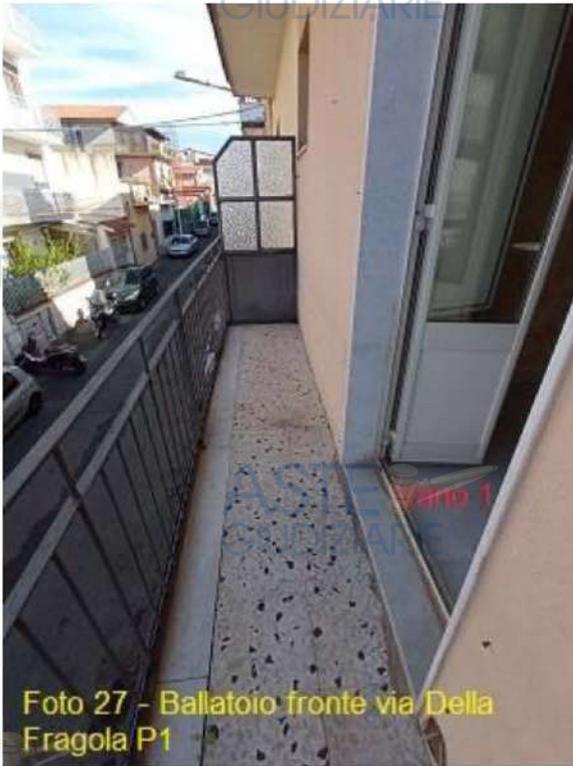
Foto 27

- **Ballatoio su via Della Fragola:** ad esso si accede dal Vano 1 (Foto 9, 10)  
È cinto sui tre lati da ringhiera in ferro, mentre sul lato Nord-Est, al confine con altra ditta, è presente un divisorio in ferro con vetri opachi; il pavimento è realizzato con piastrelle in gres; ha superficie utile di circa mq 3,90 (Foto 27, 28)

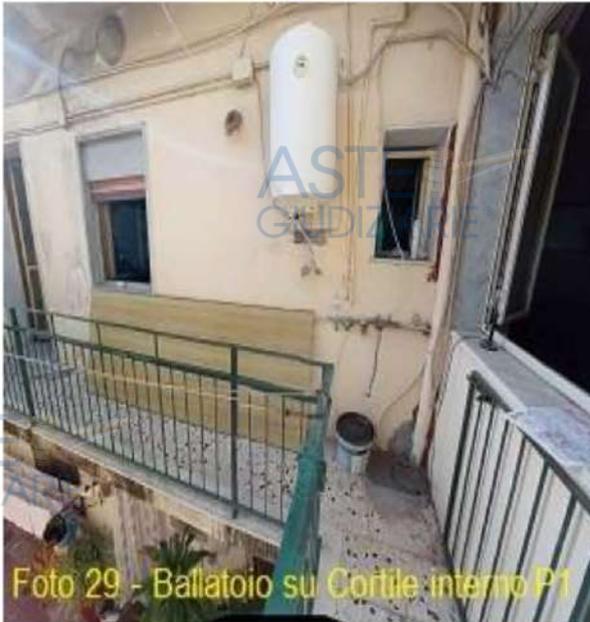
Foto 29 - Ballatoio su Cortile interno P1

- **Ballatoio su Cortile Interno:** ad esso si accede dal Vano 4 (Foto 26) ; È cinto:
  - fronte cortile comune da ringhiera in ferro;
  - fronte Nord-Est veranda realizzata in assenza di titoli abilitativi
  - fronte ballatoio comune da cancelletto in ferro
 il pavimento è realizzato con piastrelle in gres; ha superficie utile di circa mq 5,50 (Foto 29, 30)

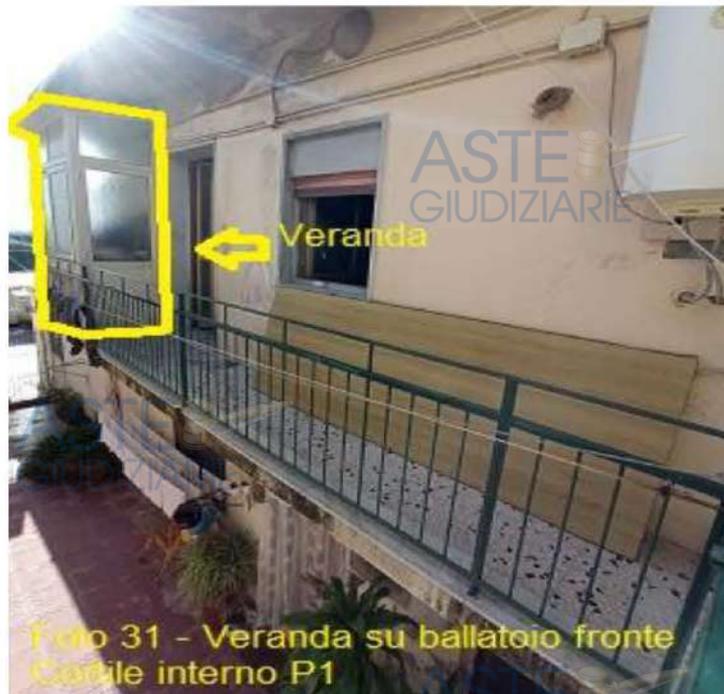
Foto 31 - Veranda su ballatoio fronte Cortile interno P1

Si specifica che sul detto ballatoio insiste una **veranda** realizzata abusivamente (Foto 31).

La superficie della detta veranda è di circa mq 1,70, per un H pari a circa 2,80 m.

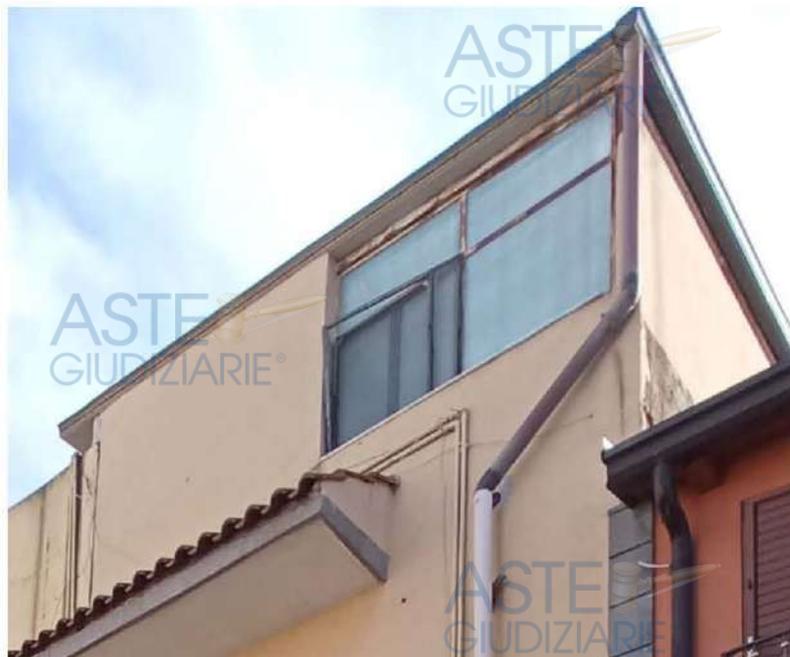
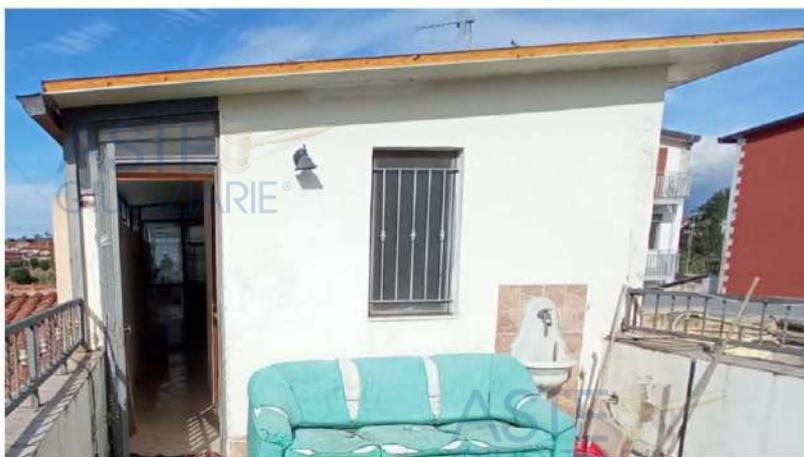
**Piano Ammezzato** vista da Via Della Fragola e dalla Terrazza a copertura del Piano Primo

Come relazionato nel paragrafo A.2.1 dal sopralluogo, si è appurato che era stato realizzato, nell'area di pertinenza della terrazza di copertura del Piano Primo, un piano Ammezzato, nonostante nell'atto di compravendita si facesse specifico diniego di edificazione sulla stessa.

La struttura, non conforme alle norme tecniche delle costruzioni (NTC) è stata realizzata in modo precario con pannelli prefabbricati, spessore medio 12 cm, ammorsata nel pavimento della terrazza, e realizzata a filo sulla la muratura sottostante.

La copertura della detta struttura precaria è stata realizzata con pannello isolante tra lamiera grecate, con spessore di circa 8 cm.

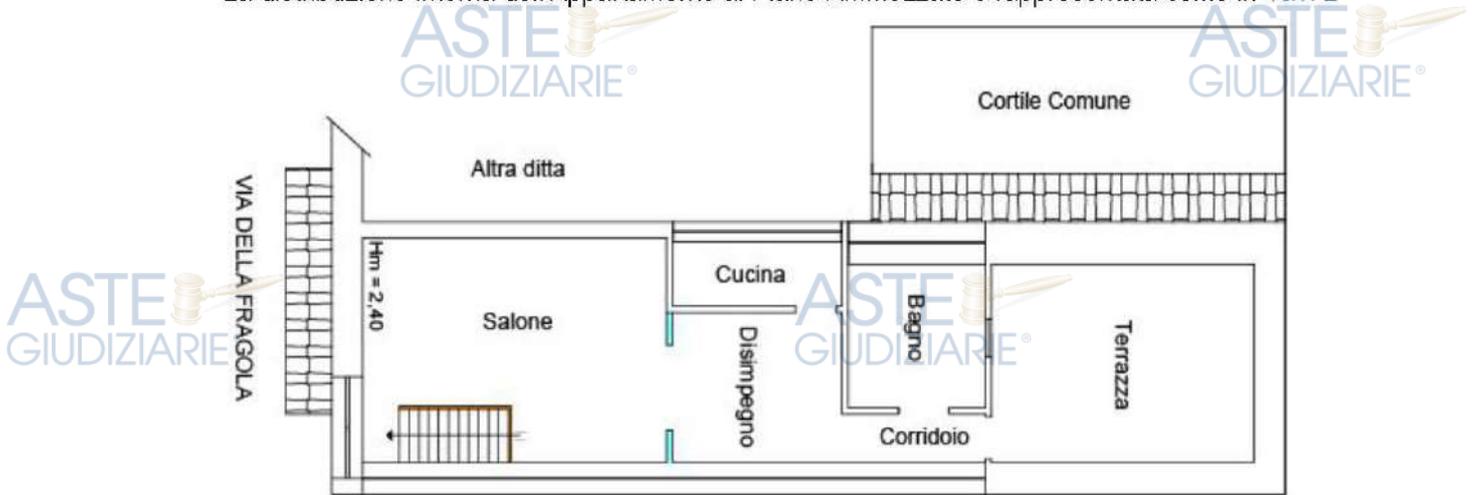
➤ **Piano Ammezzato** nel quale sono stati ricavati (**Tav. 2**)

- n. 1 Vani (Salone)
- n. 4 Accessori (Disimpegno, Cucina, Corridoio, Bagno)
- Terrazza

La descrizione dell'appartamento è come sotto riportata e nello specifico, si evidenzia che il Piano Ammezzato, è stato realizzato abusivamente.

La distribuzione interna dell'Appartamento al Piano Ammezzato è rappresentata come in Tav. 2

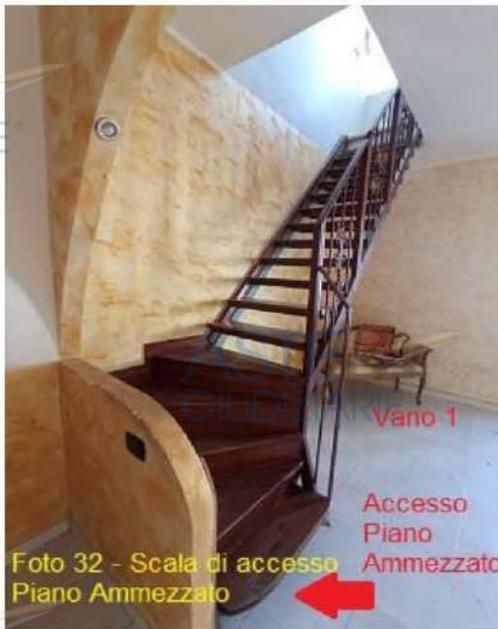
Foto 32

Ad esso si accede dal Vano 1 P1, nel quale, in aderenza con la parete Nord, è stata realizzata una scala in legno; si specifica che nel solaio di copertura del Piano Primo (Terrazza), per accedere al piano Ammezzato, è stato realizzato un foro; i lavori si presume siano stati eseguiti in assenza delle dovute autorizzazioni amministrative (Foto 32) si perviene al Piano Ammezzato (Foto 33)

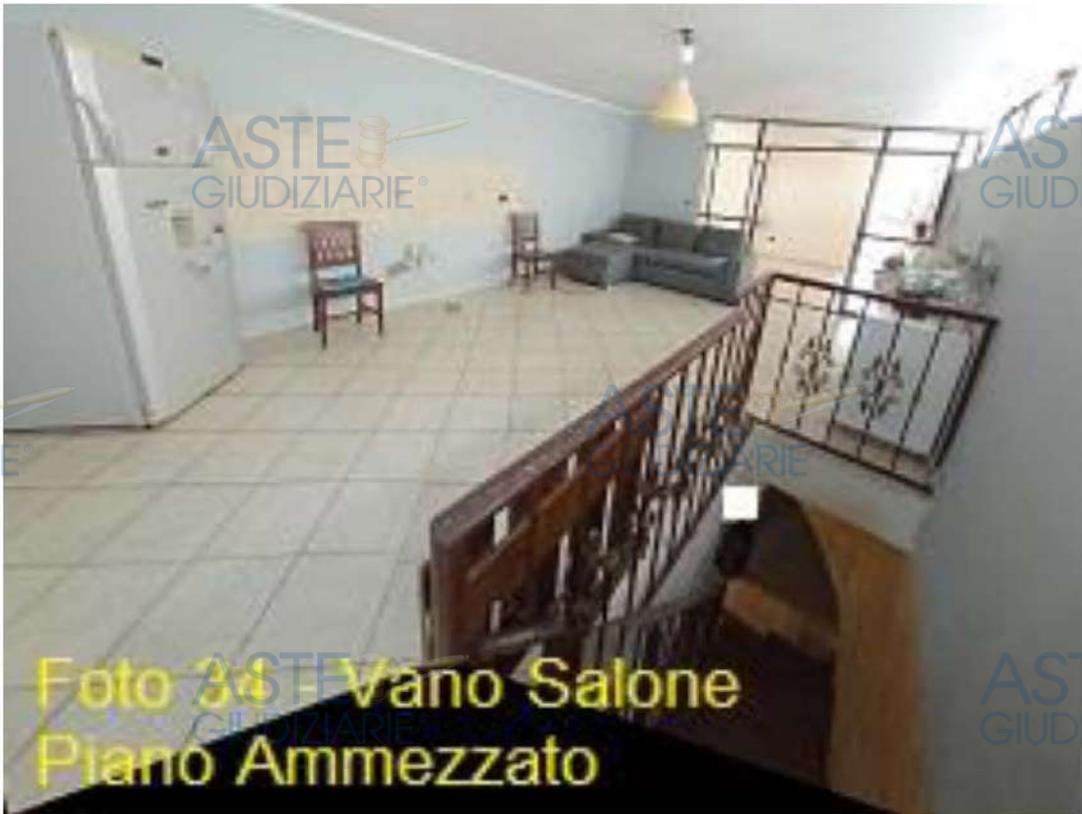
Foto 34

È corredato da impianto elettrico; il Pavimento è realizzato con mattonelle di gres con superficie smaltata e annesso battiscopa; le pareti, come il solaio, risultano tinteggiate ed intonacate; ha superficie utile di circa mq 22,50 (Foto 34,35)

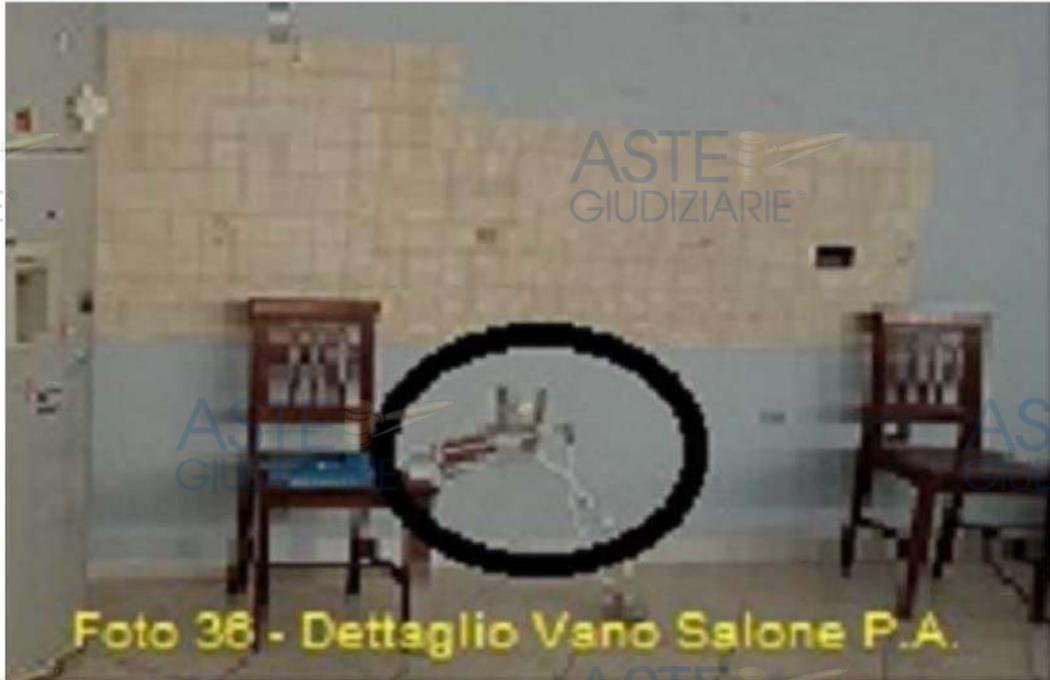
Foto 36 - Dettaglio Vano Salone P.A.

Si specifica che il detto vano si trova è in uno stato di mediocre manutenzione e conservazione riscontrandosi, nella parete Sud, aree manchevoli di intonaco e tinteggiatura (Foto 36)

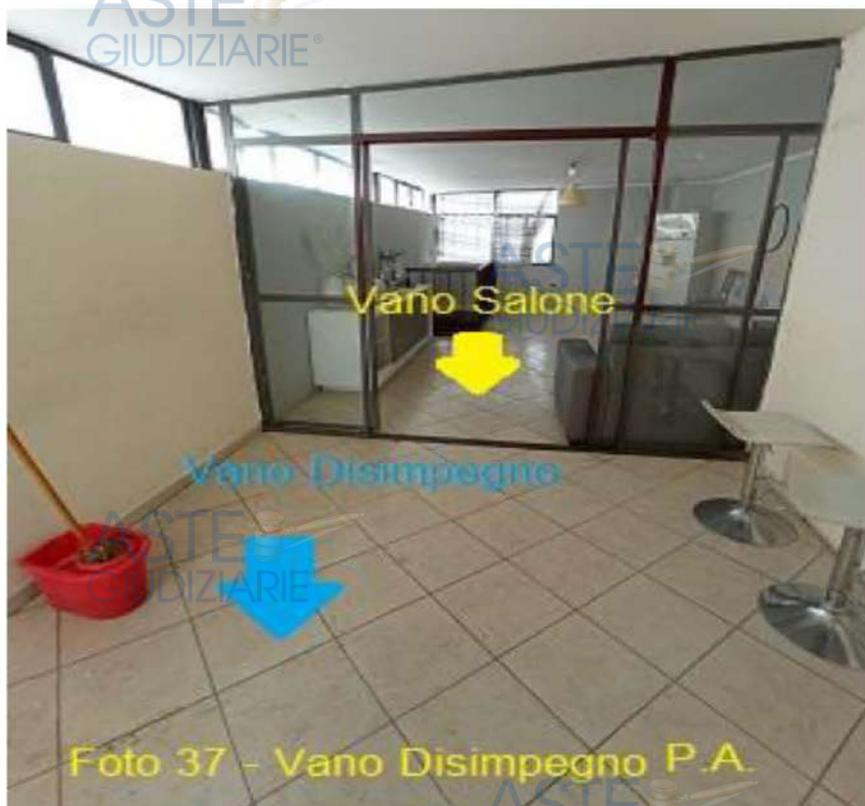
Foto 37 - Vano Disimpegno P.A.

- **Disimpegno P.A.** : ad esso si accede direttamente dal Vano Salone, i due vani sono divisi da porta scorrevole (Foto 37)

È corredato da impianto elettrico ; il Pavimento è realizzato con mattonelle di gres con superficie smaltata e annesso battiscopa; le pareti, come il solaio, risultano tinteggiate ed intonacate; ha superficie utile di circa mq 9,50 (Foto 37,38).
