## CAPITOLO A

## A.2 IDENTIFICAZIONE DEI BENI PIGNORATI

- 1) **Appartamento** sito in Catania, via Della Fragola n.21, Piano Primo composto da tre vani ed accessori, con annesso cortile comune, in catasto *fabbricati foglio 32, particella 253 sub 4, cat. A/4, classe 5*,

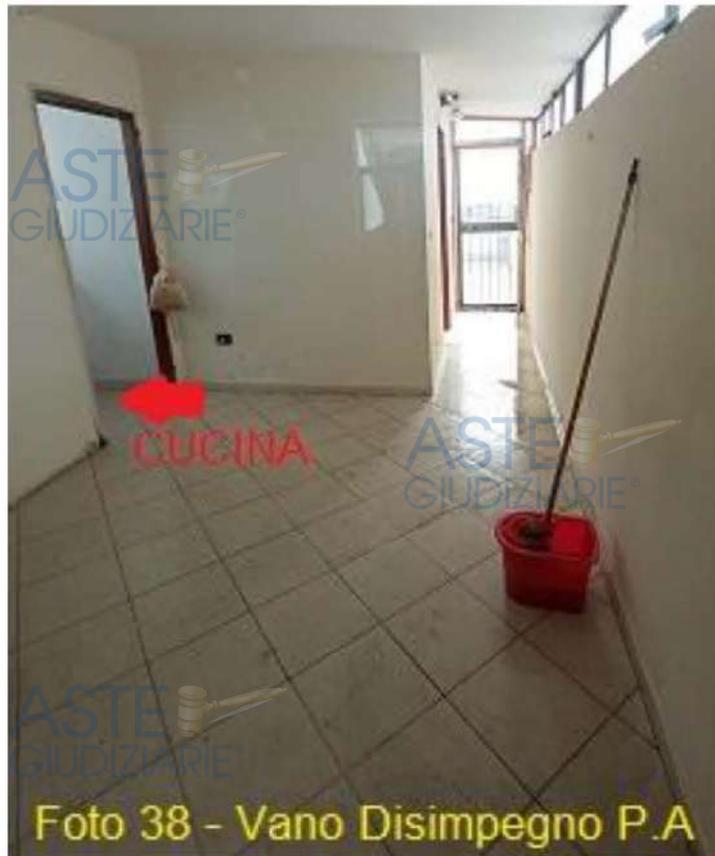
Foto 38

È corredato da impianto elettrico ; il Pavimento è realizzato con mattonelle di gres con superficie smaltata e annesso battiscopa; le pareti, come il solaio, risultano tinteggiate ed intonacate; ha superficie utile di circa mq 9,50 (Foto 37,38).

Si specifica che il detto vano si trova è in uno stato di normale manutenzione e conservazione

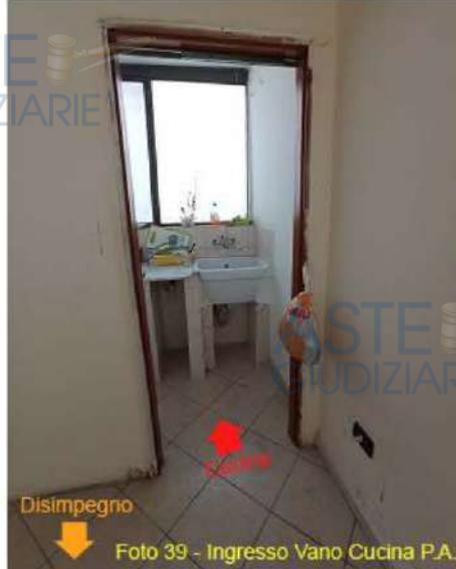
Foto 39 - Ingresso Vano Cucina P.A.

- **Cucina P.A.** : ad esso si accede dal Vano Disimpegno (Foto 39)

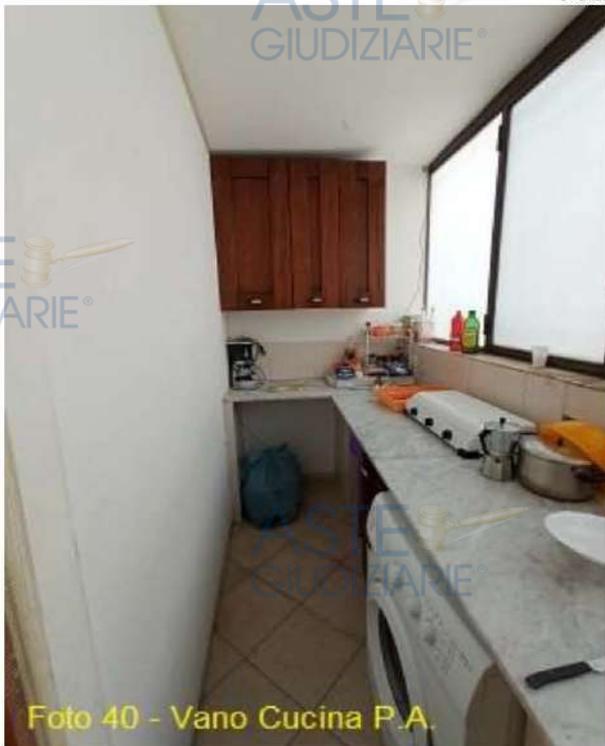
Foto 40 - Vano Cucina P.A.

È corredato da impianto elettrico, impianto idrico; non è presente piano cottura, è dotata di piastre elettriche portatili; il Pavimento è realizzato con mattonelle di gres con superficie smaltata e annesso

battiscopa; le pareti sono intonacate e tinteggiate, con rivestimento ceramico, in corrispondenza della parete Nord-Est ; il solaio è intonacato e tinteggiato; ha superficie utile di circa mq 3,95 (Foto 40, 41)

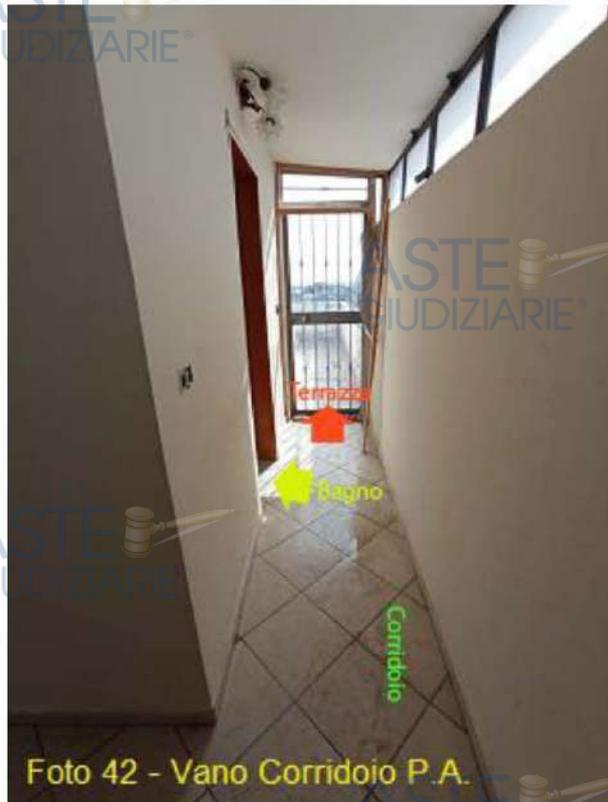
Foto 42 - Vano Corridoio P.A.

È corredato da impianto elettrico; il Pavimento è realizzato con mattonelle di gres con superficie smaltata e annesso battiscopa; le pareti, come il solaio, sono intonacate e tinteggiate; ha superficie utile di circa mq 2,50 (Foto 42)

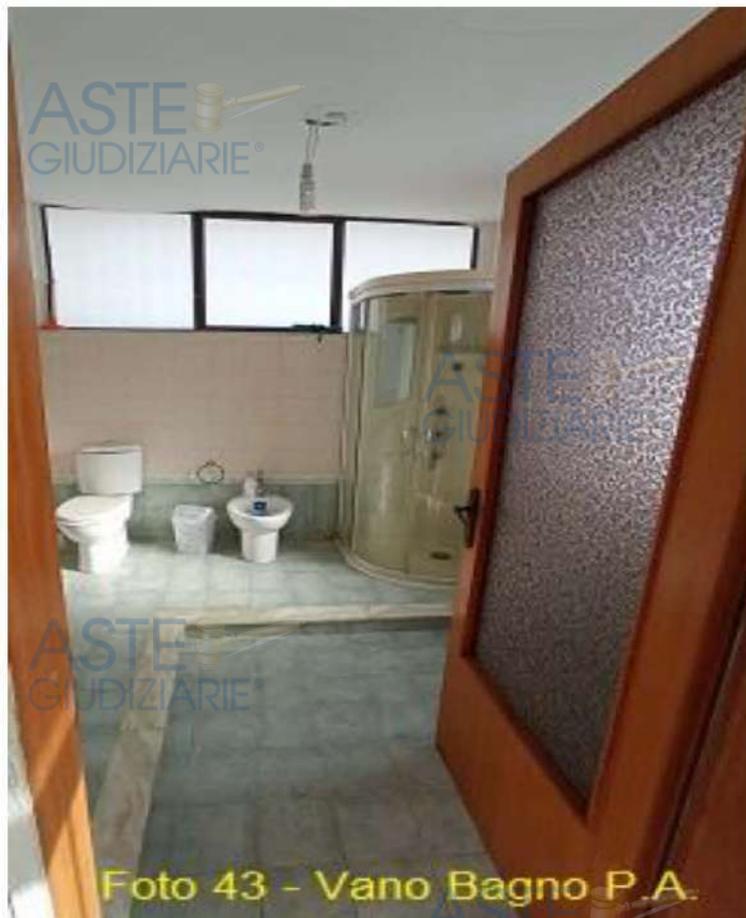
Foto 43 - Vano Bagno P.A.

È corredato da impianto idrico ed elettrico; il pavimento, come le pareti, sono rivestite con piastrelle smaltate a tinta unita; ha superficie utile di circa mq 7,15; Il servizio è corredato da lavabo, doccia, vaso e bidet (Foto 43,44,45)

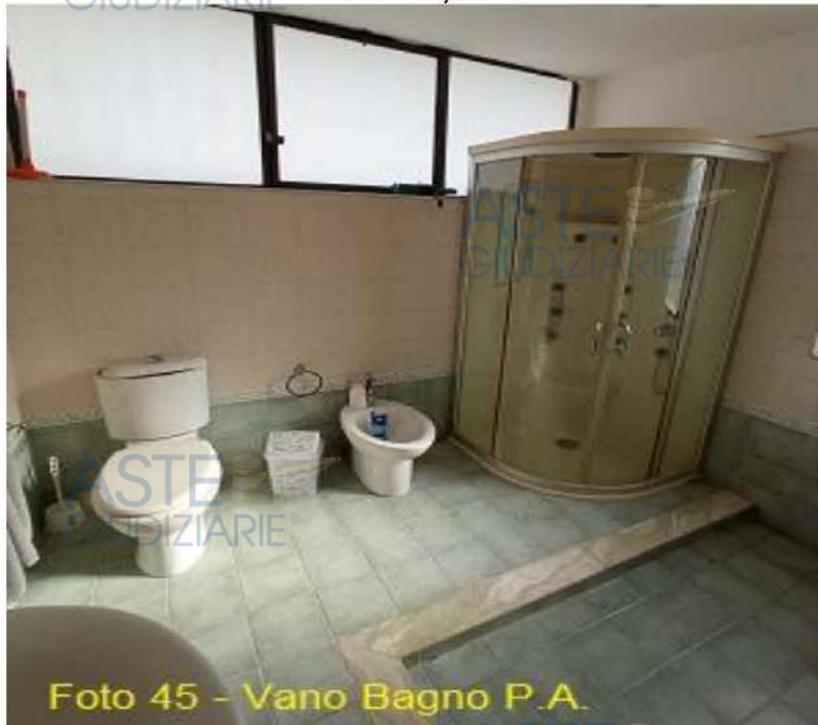
GIUDIZIARIE® Foto 43, 44

Si specifica che il detto vano si trova è in uno stato di normale manutenzione e conservazione

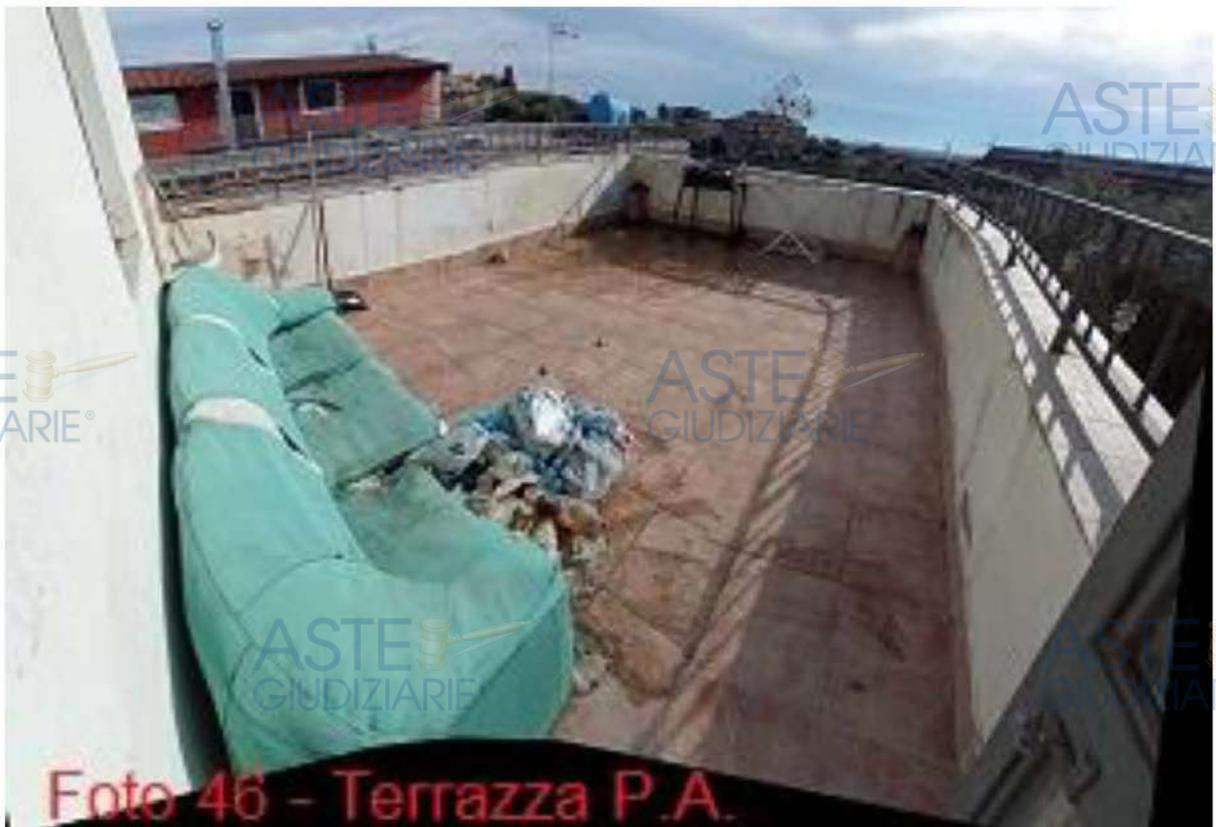
Foto 46 - Terrazza P.A.

Il Pavimento è realizzato con marmettoni realizzati con scaglietta di marmo con superficie smaltata e annesso battiscopa; le pareti sono intonacate e tinteggiate come i soffitti a volta; ha superficie utile di circa mq 18,85 (Foto 46, 47)
