# TRIBUNALE DI CATANIA

### CONSULENZA TECNICA D'UFFICIO

ESECUZIONE IMMOBILIARE R.G.Es. 596/2023

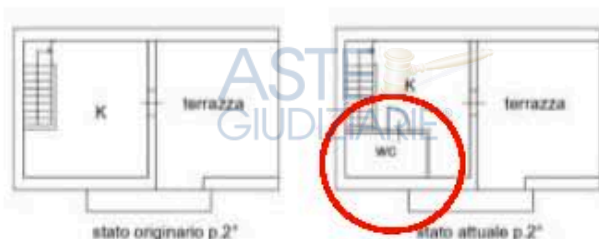
**Planimetria catastale p.2°**

Lo stato attuale dei luoghi è sostanzialmente conforme alle planimetrie catastali eccezion fatta per il varco al p.T che pone in collegamento le due unità e l'inserimento di un servizio igienico al p.2°.

Sarebbe opportuno provvedere all'aggiornamento catastale al fine di unificare i due subaltemi ed effettuare le modifiche inerenti il servizio igienico, che a seguire saranno meglio chiarite.

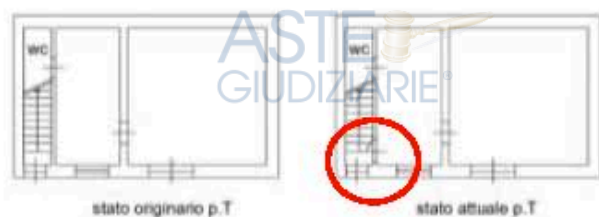
**Planimetria catastale p.T**

Nella planimetria 'stato attuale p.T' sotto riportata si indica la porzione di setto murario la cui rimozione ha posto in collegamento le due unità abitative rendendole di fatto un unicum. Analogamente nella planimetria 'stato attuale p.2°' viene indicato il servizio igienico integrato.

Le suddette variazioni catastali andranno accompagnate da CILA in sanatoria, come meglio si specificherà in risposta ai prossimi quesiti al fine di garantire la regolarizzazione dei beni e la loro trasferibilità.

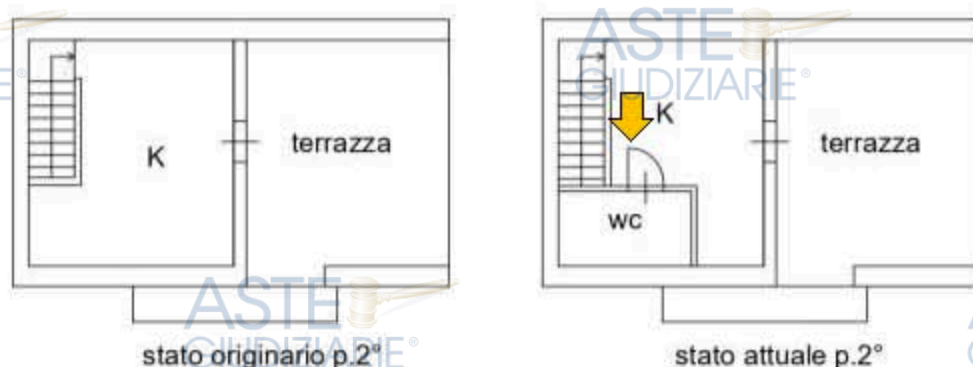
Per quanto concerne la realizzazione del servizio igienico nello stato di fatto in cui si trova, consultato il Regolamento edilizio del Comune di Paternò, è stato accertato il rispetto dell'art.55 del suddetto Regolamento, in quanto la cucina, anche dopo la realizzazione del servizio igienico, supera con margine gli 8 mq richiesti, ma non è altrettanto rispettato l'art.56, in quanto il servizio igienico realizzato è privo di disimpegno o antibagno, ma l'accesso avviene direttamente dalla cucina, né lo è l'art. 57 per l'assenza di aperture o in alternativa di ventilazione forzata.

Tale difformità è graficamente segnalata a seguire, come evidenziato dal raffronto tra lo stato originario e lo stato attuale.

Le possibili soluzioni per ovviare a tale difformità sono due: la prima prevedrebbe la demolizione del servizio igienico con ripristino dei luoghi ex ante, la seconda riguarderebbe invece l'ipotesi di dotare il servizio esistente di antibagno e di impianto di ventilazione forzata.

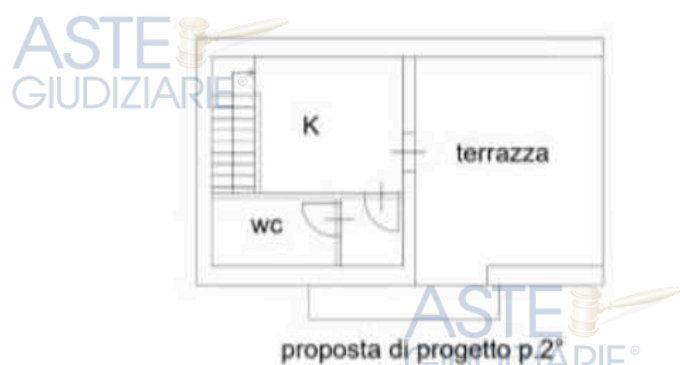
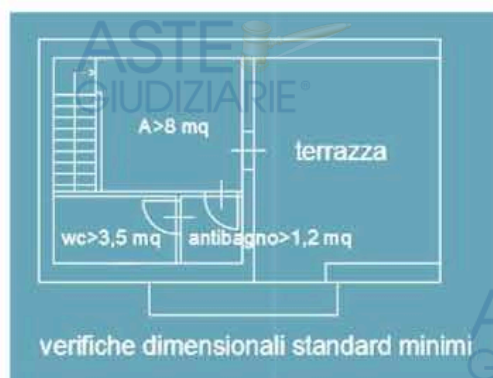
Nello schema grafico che segue viene prospettata l'ipotesi di intervento da attuare al fine di sanare le descritte difformità.

Come accennato si dovrà quindi provvedere alla realizzazione di un antibagno, senza inficiare la metratura minima prevista per la cucina, ed all'installazione di un sistema di ventilazione forzata.

1. l'avvenuta realizzazione del varco di unione delle due particelle e del servizio igienico del secondo piano, opportunamente integrato con antibagno e sistema di ventilazione forzata.
2. contestuale variazione catastale finalizzata alla soppressione delle due particelle per generarne una unica e aggiornamento delle relative planimetrie catastali.

I costi imputabili alla suddetta CILA in sanatoria sono stimati in circa € 2.500,00. Tale importo include sanzioni, diritti di segreteria e spese tecniche per la presentazione della pratica edilizia e per il nuovo accatastamento. Alle tali spese vanno aggiunti i costi per la realizzazione dell'antibagno, possibile con il semplice inserimento di una parete con vano porta, come da grafica sopra riportata, previa chiusura e successiva apertura di altro accesso al vano bagno esistente. Saranno inoltre considerati i costi per l'installazione del sistema di ventilazione forzata. Le spese complessive per effettuare tali interventi ammontano a circa € 2.000,00 inclusi i costi di smaltimento.
