Tribunale di Catania**Sesta Sezione Civile****Sezione esecuzioni immobiliari****Relazione Tecnica-Estimativa****Oggetto:**

Valutazione economica di:

- 1) Villetta accorpata, garage e posto auto scoperto

Localizzazione:Catania
Via Calamaro nn.7-9**Procedura N. 648/2012**

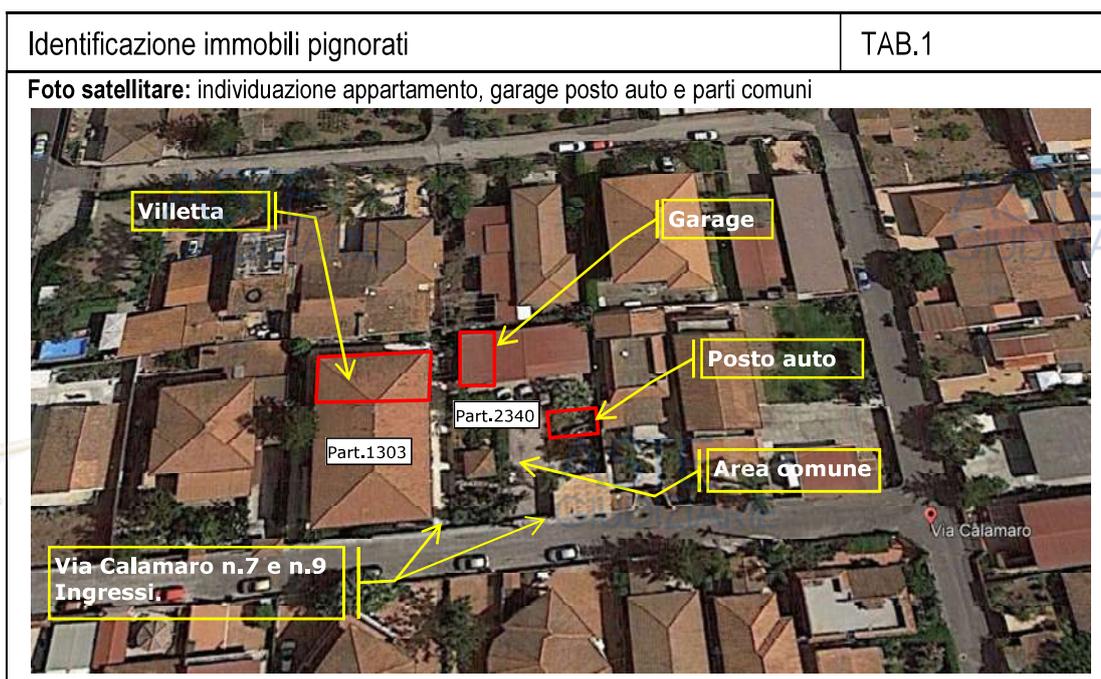
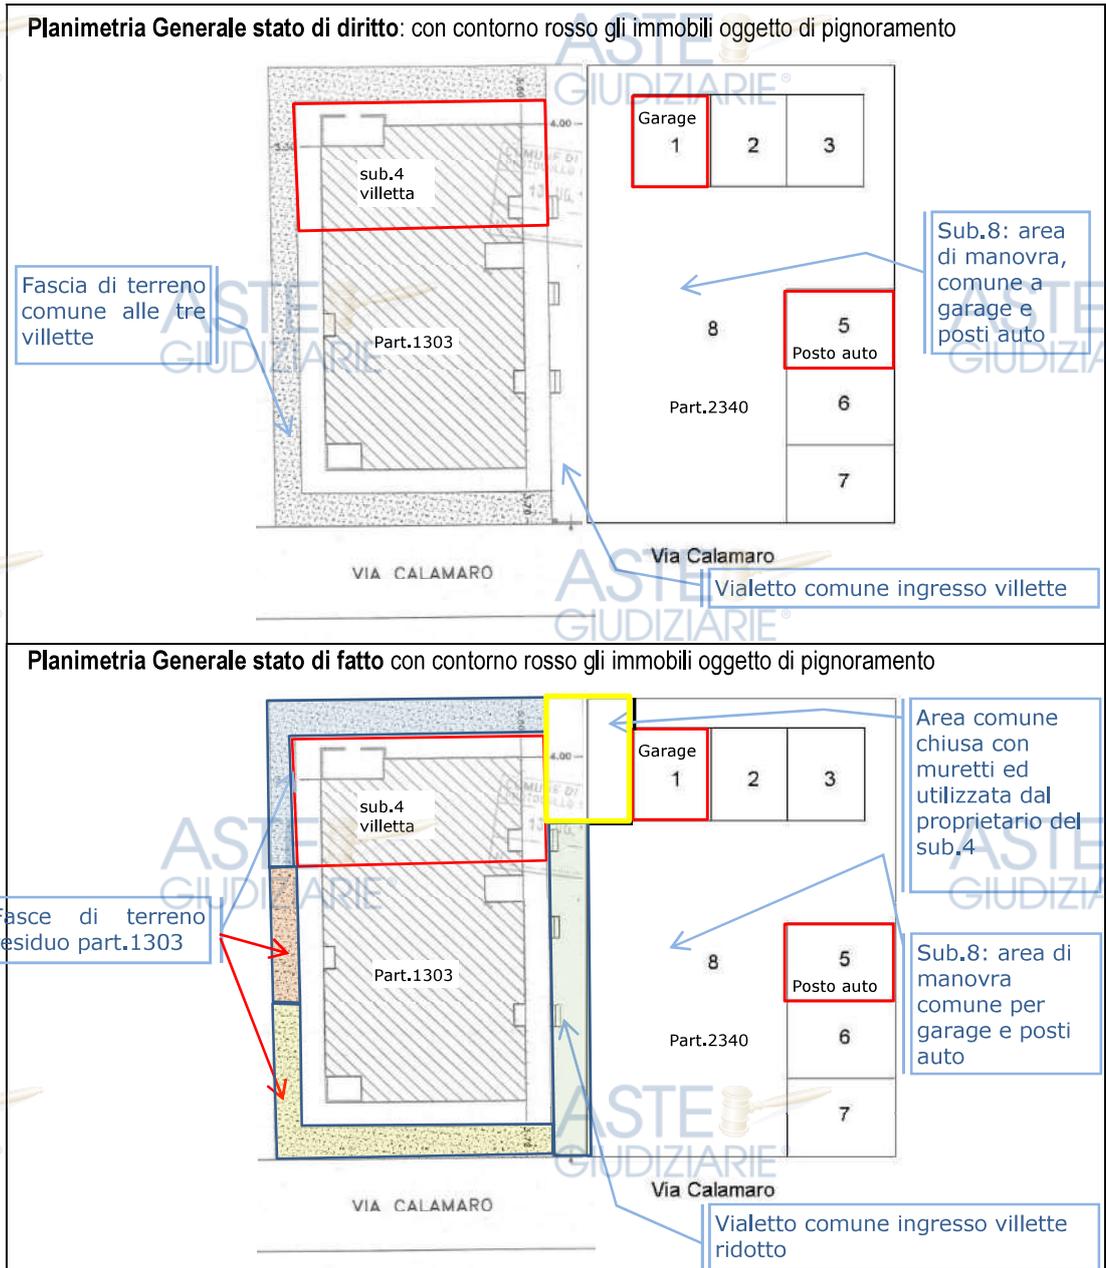
Di seguito si riporta una tavola esplicativa che riporta graficamente l'esatta individuazione degli immobili oggetto del pignoramento immobiliare:

Nella figura che riporta la "planimetria generale stato di diritto", vengono individuati con contorno in rosso, gli immobili pignorati e le parti in comune costituite:

- o dall'area identificata con il sub.8, della particella 2340 che costituisce parte comune per il transito e la manovra dei garages subalterni 1,2,3 e dei posti auto subalterni 5,6,7. (Bene comune non censibile)
- o dalla fascia di terreno larga mt 4 mt che costituisce il vialetto pedonale che porta ai tre ingressi dei villini e che si estende per tutto il prospetto est del fabbricato (part.1303),

o dalla fascia di terreno larga circa 3,70 mt interamente recintata, che si estende attorno agli altri prospetti, del fabbricato costituito dai tre villini, residuo della particella di terreno al netto dell'area di sedime del fabbricato.

Nella figura che riporta la "planimetria generale stato di fatto", vengono individuati con contorno rosso gli immobili oggetto di pignoramento e lo stato di fatto delle aree comuni e si evidenzia che nello stato di fatto:

- o Non tutta la larghezza (4 mt) dell'area destinata per il vialetto è stata pavimentata e quindi utilizzata come vialetto di ingresso,
- o la fascia di terreno larga circa 3,70 mt che si sviluppa attorno al fabbricato costituito dai tre villini, di fatto è stata divisa in tre parti, con muretti in blocchetti di cemento e ciascun proprietario utilizza la parte confinante con la villetta di sua proprietà. Nello specifico il debitore si è riservato la porzione che nella planimetria generale stato di fatto è rappresentata con campitura blu. Queste tre porzioni di area residuale, per costituzione, sono in comune alle tre villette, nello stato di fatto ciascuna porzione è di esclusivo utilizzo della villetta confinante. In caso di vendita del villino, bisogna stabilire un accordo con gli altri due proprietari al fine di mantenere questo stato di fatto.

- o l'area comune non censibile della particella 2340, individuata con il sub.8, è in parte utilizzata come zona di manovra e transito per i garage ed i posti auto ed in parte è utilizzata a verde con presenza di alberi ad alto fusto prato verde, piante da giardino, camminamenti pedonali con realizzato anche un gazebo. Inoltre una porzione del sub.8 (area comune) confinante con il garage (sub.1), è stata recintata con due muretti in blocchetti di cemento (nella figura della planimetria

generale individuata con contorno giallo) ed è utilizzata esclusivamente dal debitore, insieme alla confinante porzione destinata a vialetto di ingresso dei villini. In questo modo il debitore, proprietario della villetta identificata con il sub.4, si è riservato l'utilizzo esclusivo delle due porzioni di aree comuni, individuate con contorno giallo. Questa situazione sussiste perché i proprietari delle tre villette accorpate, sono fratelli, ma in caso di vendita dei beni pignorati, occorre ripristinare lo stato di diritto e quindi eliminare i due muretti e reintegrare l'area contornata in giallo, nel subalterno 8 e nel vialetto di ingresso.

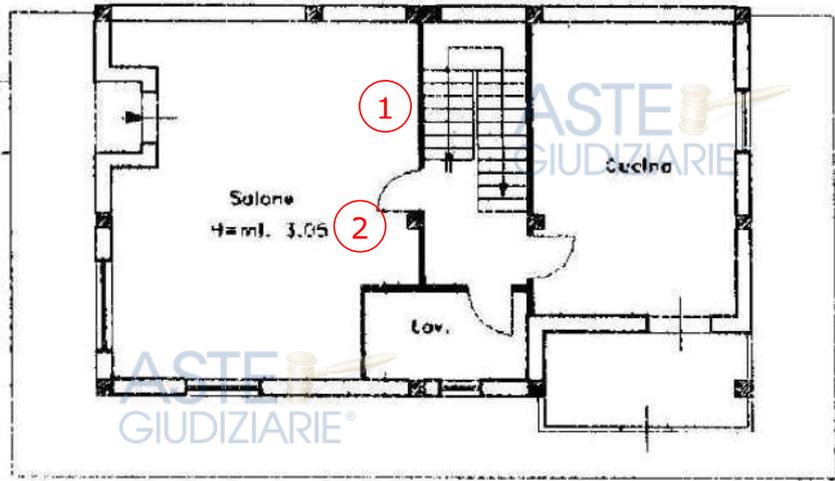
Planimetrie Catastali	TAB.2

<p>❖ Villino: piano terra con indicazione delle modifiche:</p> <ol style="list-style-type: none"> 1. Creazione di una apertura ad arco nella parete divisoria 2. Spostamento della porta che dal salone conduce al disimpegno scale

Durante il sopralluogo, è stato evidenziato che l'unità immobiliare, rispetto alla planimetria catastale, presenta alcune difformità, come indicate nelle planimetrie sopra riportate. Tuttavia, si ritiene che tali difformità non impediscano il trasferimento del bene, pertanto non si ritiene necessario aggiornare la planimetria catastale, fermo restando qualsiasi altra diversa decisione da parte del Giudice.

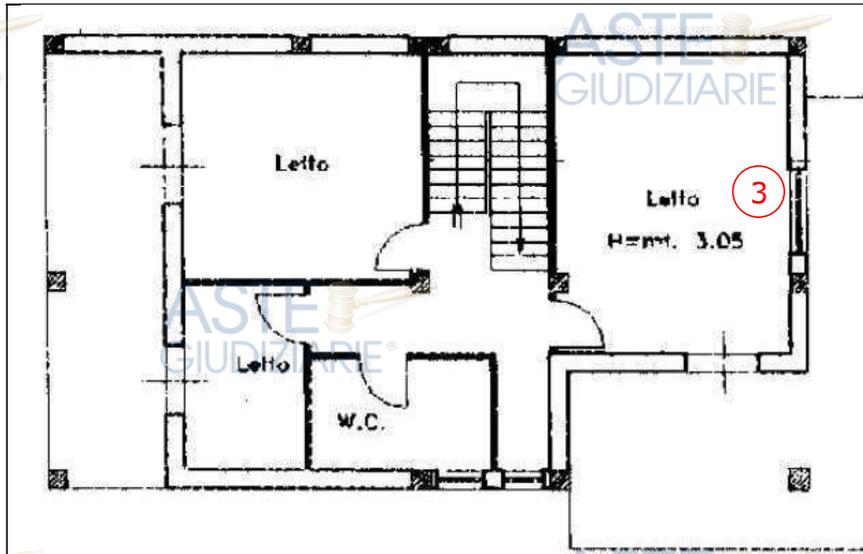
❖ Villino: piano primo con indicazione delle modifiche:
3. Chiusura finestra

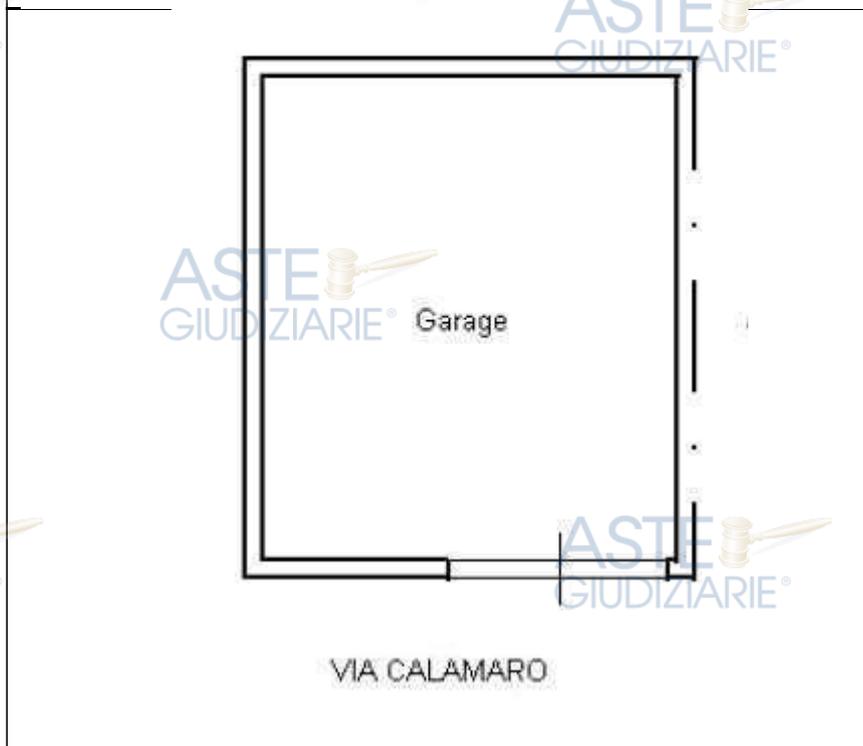
❖ Planimetria garage piano terra

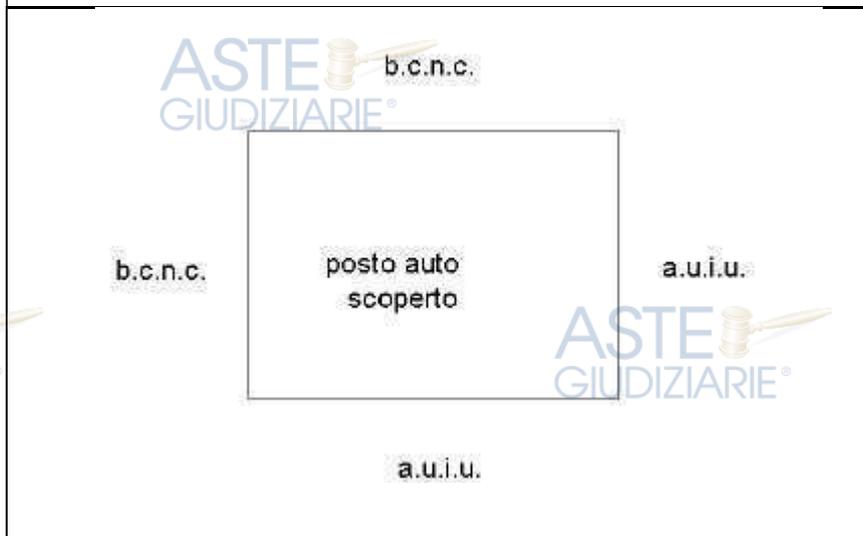
❖ Planimetria posto auto scoperto piano terra

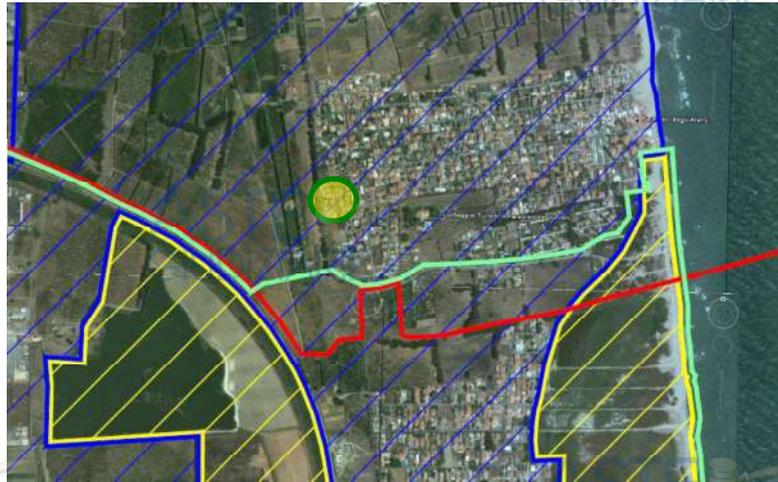
TAB.3

❖ immobili all'interno dell'area cerchiata in verde, ricadono all'interno della Zona B, contrassegnata da retinatura blu

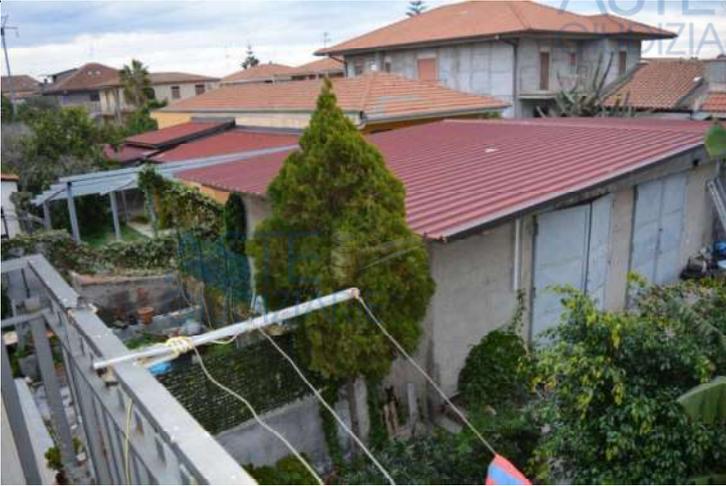
<p>Vista dei fabbricati che non sono sanabili</p>

<p>TAB.4</p> <ul style="list-style-type: none"> ❖ immobile adibito a garage non sanabile

state presentate domande di sanatoria e pertanto tale costruzione non è sanabile. In particolare non è possibile fare ricorso all'art. 40 comma 6 della legge 47/85.

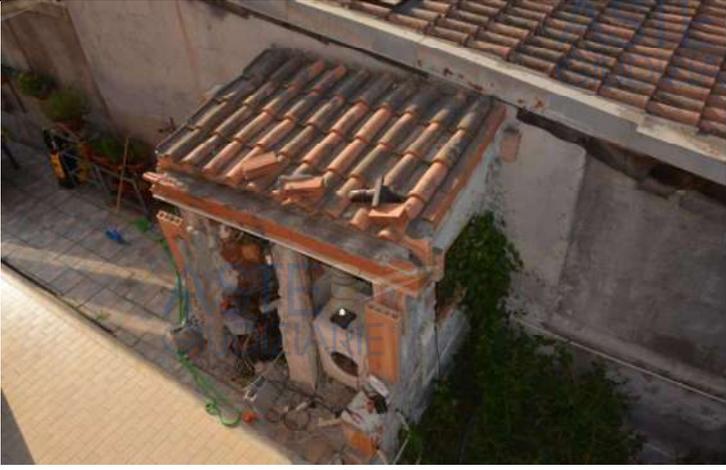
<ul style="list-style-type: none"> ❖ piccolo locale tecnico, costruito in aderenza a proprietà altrui da demolire

Stesso discorso vale per i piccoli locali tecnici realizzati sulla particella 1302, a ridosso della villetta di proprietà del debitore, che devono essere demoliti.

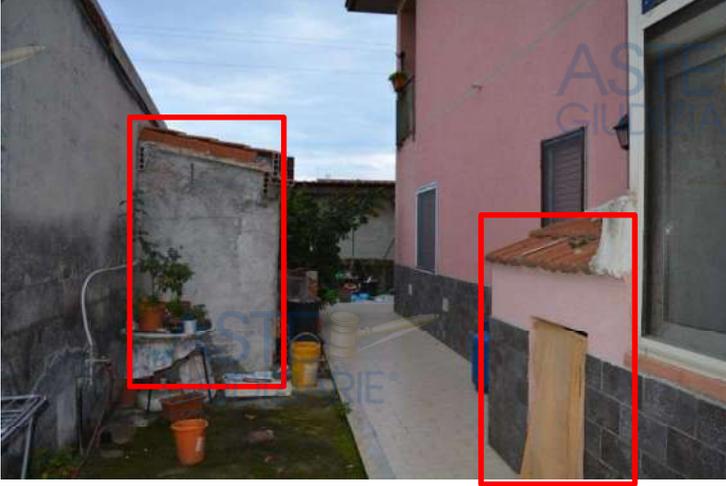
<ul style="list-style-type: none"> ❖ Piccoli locali tecnici uno costruito in aderenza al muro di confine con altrui proprietà, uno costruito in aderenza al villino entrambi sono da demolire

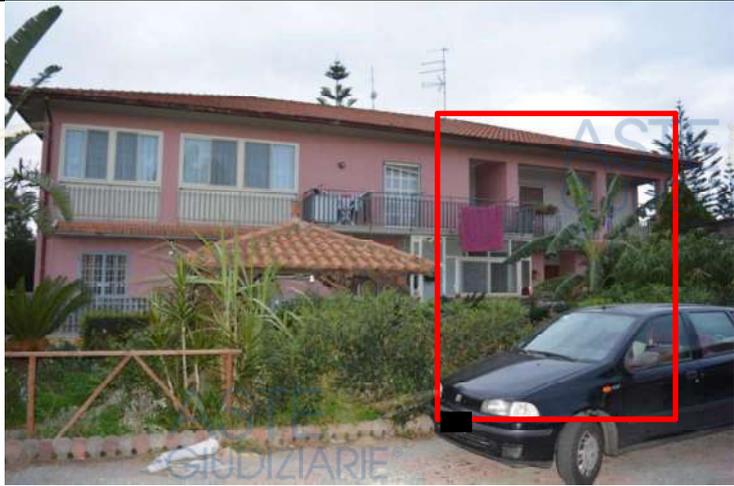
Immobili di proprietà del debitore	TAB.6

<p>❖ Villino: entrando da via Calamaro n.7 e percorrendo il vialetto interno il villino di proprietà del debitore è l'ultimo sulla sinistra</p>

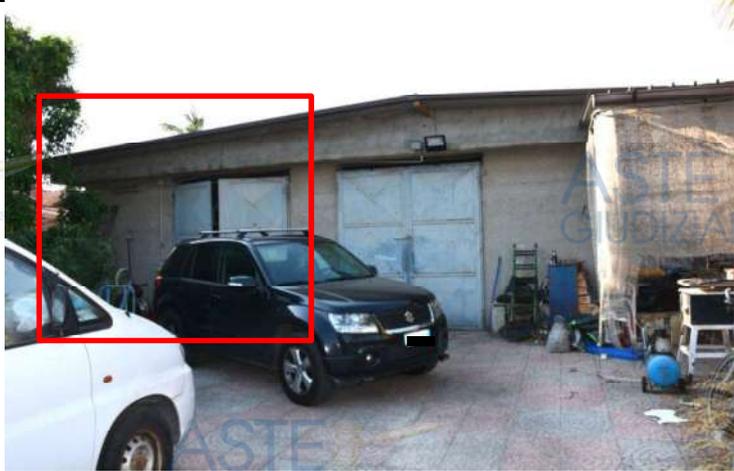
<p>❖ Garage: entrando da via Calamaro n.9 e percorrendo il viale carrabile il garage di proprietà del debitore è il primo cominciando da sinistra verso destra</p>

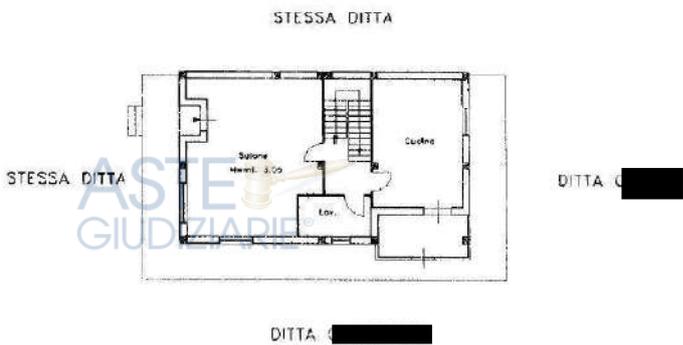
<p>❖ Planimetria catastale Villino PT</p>

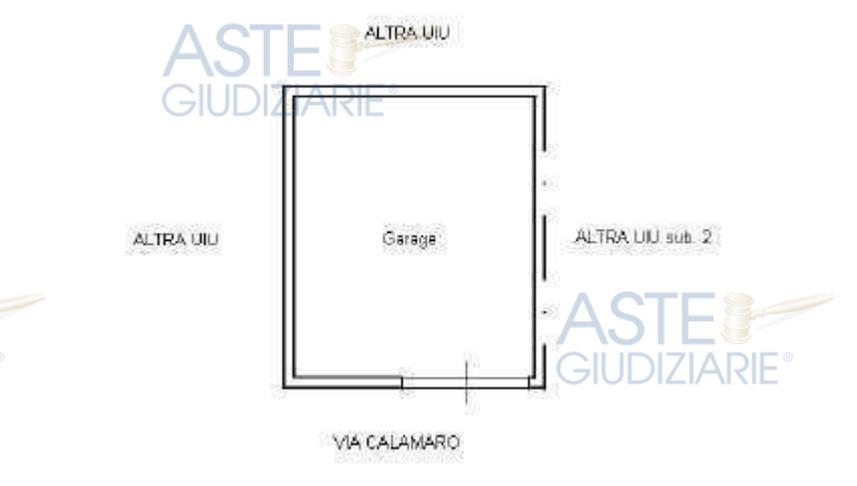
<p>❖ Planimetria catastale Garage PT</p>

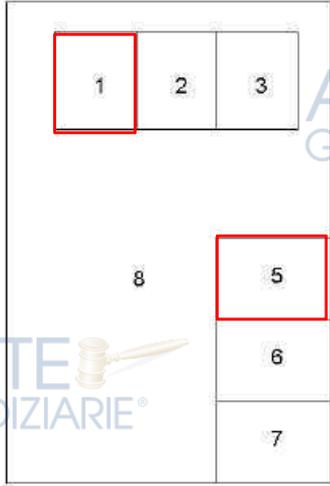
Parti Comuni	TAB.10

- Le parti comuni al garage ed al posto auto, identificate catastalmente come beni comuni non censibili, particella 2340 sub.8, sono costituite dal camminamento pedonale, area verde ed area di manovra. Dette parti comuni sono rinvenibili nell'elenco subalterni ed elaborato planimetrico della particella 2340 che sotto si riportano.

<p style="text-align: center;">Via Calamaro</p> <p style="text-align: center;">Pianta piano terra</p>	<p>❖ Part.2340 elaborato planimetrico con individuazione del garage (sub.1) e del posto auto (sub.5) e delle parti comuni sub.8</p>																																																																											
<p style="text-align: center;">ACCERTAMENTO DELLA PROPRIETÀ IMMOBILIARE URBANA ELENCO DEI SUBALTERNI ASSEGNATI</p>
