**TRIBUNALE DI CATANIA
VI SEZIONE CIVILE**

Procedimento
n° 80 /21 R.G.Es. Imm.

CONSULENZA TECNICA D'UFFICIO

Consulente Tecnico d'ufficio: Dott. Arch. Maria Elena Morabito

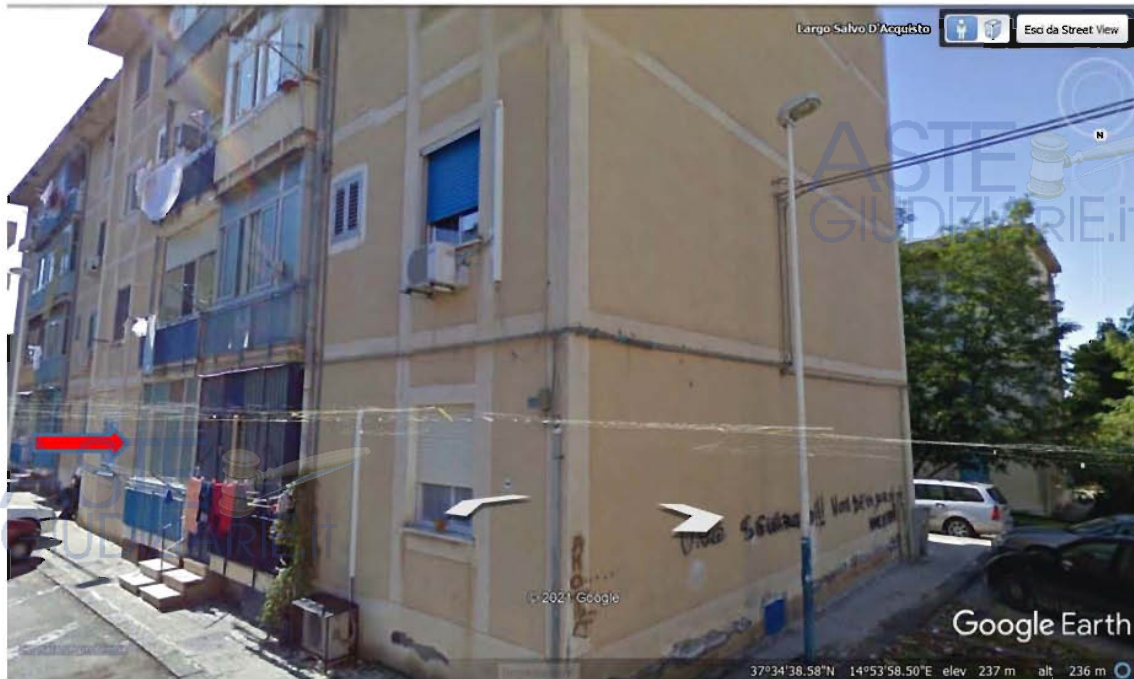
Foto prospetto posteriore (Nord-est) – data immagine ottobre 2009 Google Street view– in evidenza la porzione di muratura in sostituzione dell'infisso originario.

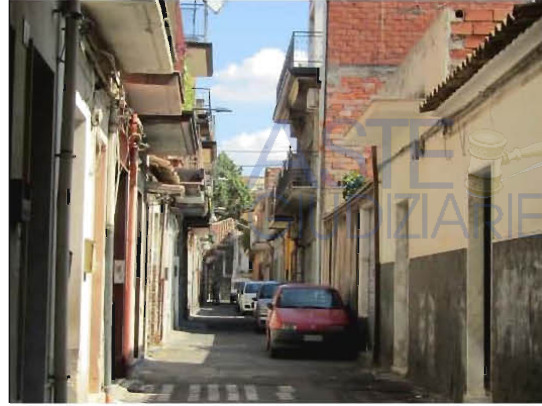
Via Bolzano – in evidenza immobile in oggetto
