**RELAZIONE DI CONSULENZA TECNICA D'UFFICIO**

**TRIBUNALE CIVILE DI CATANIA**  
**VI SEZIONE CIVILE - ESECUZIONI IMMOBILIARI**

Proc. R.G. Es. n. 870/2024 promossa da **CREDITORE PROCEDENTE c/**  
**ESECUTATA**

**CAPITOLO 1 – IMMOBILE IN MASCALUCIA (CT), VIA BELPASSO-PEDARA N° 23, PIANI T,1°,2°.****(Risposta ai singoli quesiti formulati in ordinanza)**

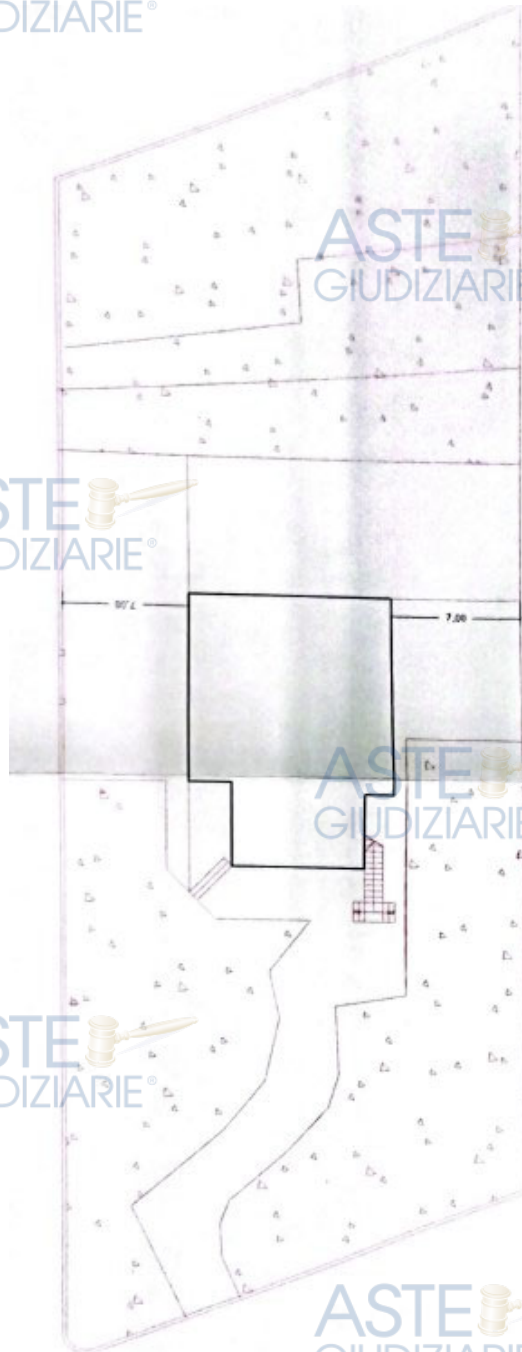
Figure 12 – Stralcio planimetria generale di progetto allegata alla Concessione Edilizia in Sanatoria n. 123/2005

Si riportano nelle seguenti Figg.12-13, rispettivamente, la planimetria generale di progetto del piano terra (allegata alla **Concessione Edilizia in Sanatoria n° 123/2005**) e la planimetria di rilievo dello stato dei luoghi rilevato nel medesimo piano terra nel corso del sopralluogo.

Il confronto tra le planimetrie in fig. 12 e fig. 13 evidenzia le seguenti “OPERE ABUSIVE”, innanzitutto per ciò che riguarda la corte di pertinenza dell’immobile pignorato:
