**TRIBUNALE di CATANIA**  
**SEZIONE FALLIMENTARE**

**Procedura n° 70/2023 R.L.G.**

Relazione di  
Consulenza Tecnica d'Ufficio

**dott. Ing. Mario D'Arrigo**

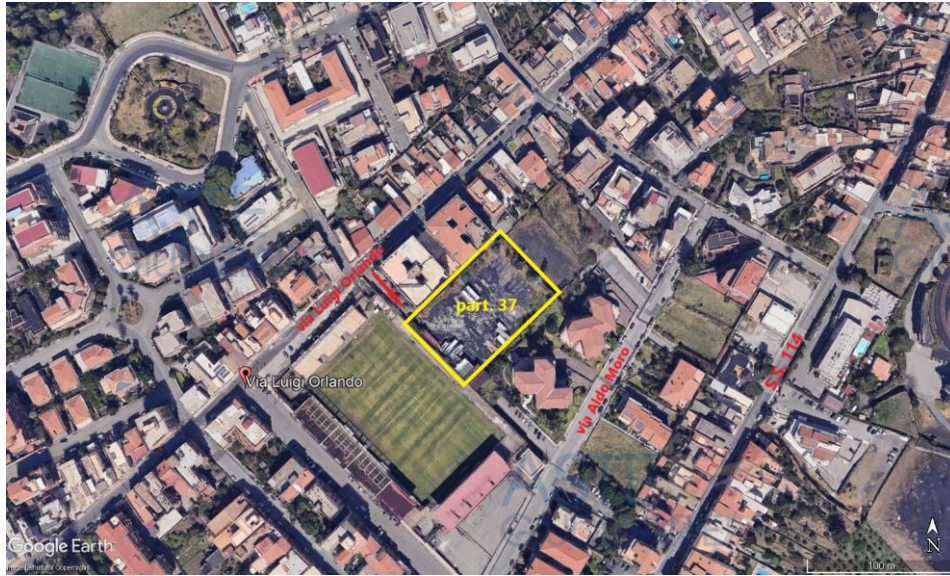
Fig. 2 – Individuazione del terreno

Il terreno assume una sagoma regolare di forma rettangolare per come visualizzabile con contorno in giallo nella sottostante riproduzione grafica tratta dai rilevamenti satellitari disponibili in rete e risulta chiaramente delimitato sui luoghi dai muri di confine con le proprietà limitrofe.

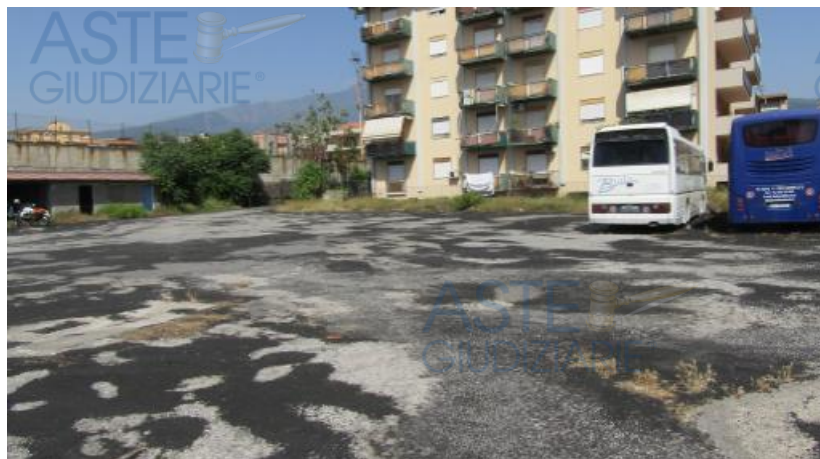
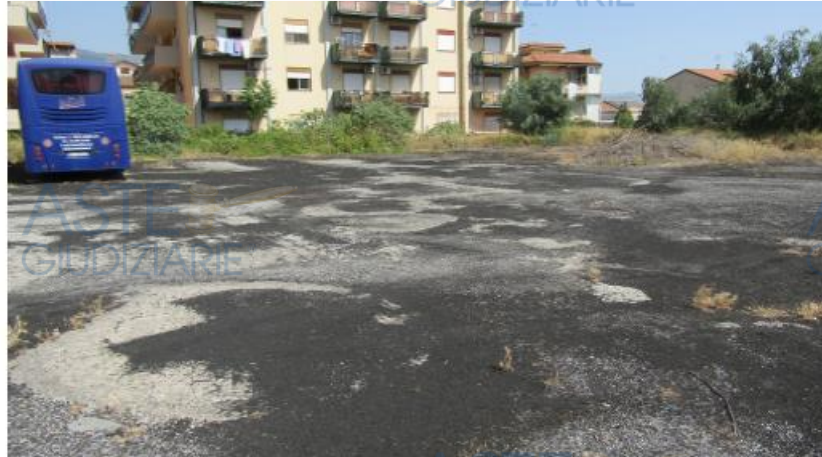
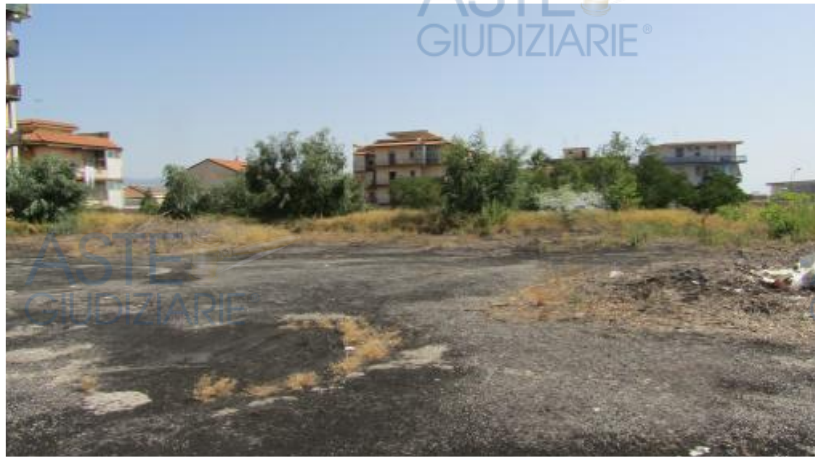
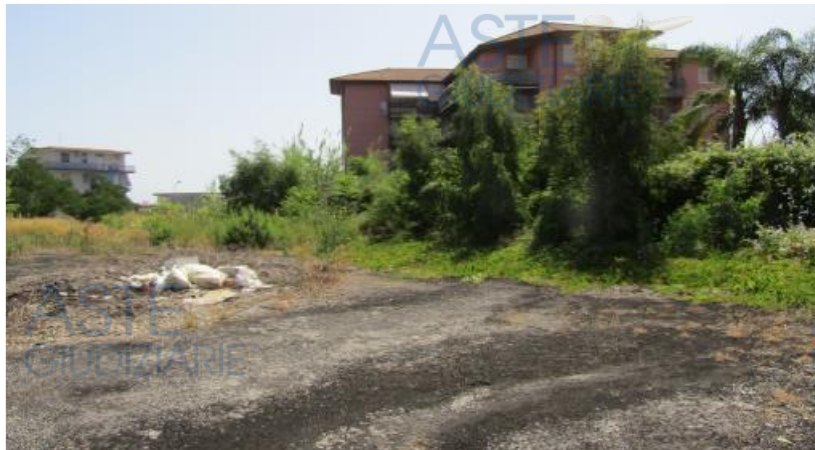
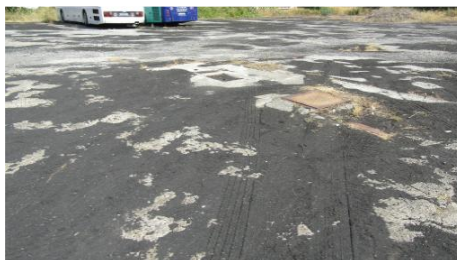
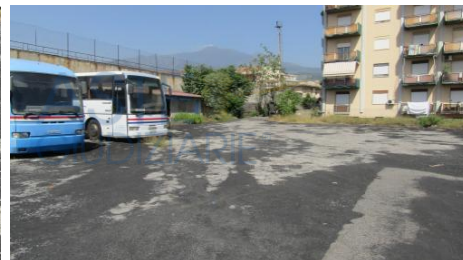
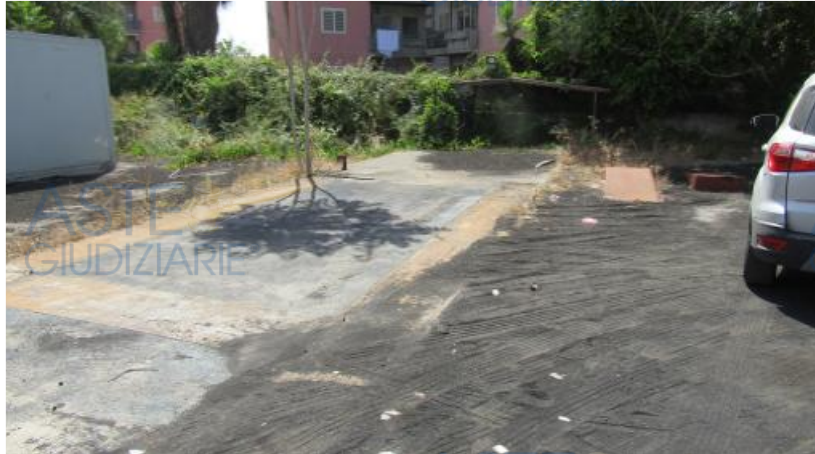
Fig. 5-11 - Condizioni del piazzale

Come già anticipato, il terreno attratto alla massa attiva del fallimento è caratterizzato da una sagoma regolare e da un andamento livellometrico pianeggiante, l'area risulta essere stata adibita a parcheggio ed asfaltata anche se trattasi di un intervento risalente a molti anni addietro per cui allo stato attuale il manto di ricopertura si presenta consistentemente deteriorato e nel complesso compromesso nella sua integrità rilevandosi disconnessioni, porzioni mancanti e risultando per ampi tratti aggredito da essenze vegetali spontanee ed infestanti, presenti soprattutto nelle aree perimetrali della particella, si rilevano ulteriormente alcuni interventi posticci di riparazione effettuati con getto di calcestruzzo, a loro volta deteriorati, che tuttavia non garantiscono la regolarità della superficie, va inoltre considerato come l'intera area sia ricoperta da sabbia vulcanica non rimossa e da rifiuti di vario genere.

Nella documentazione fotografica in appresso proposta può aversi contezza delle caratteristiche del terreno e delle sue condizioni di degrado e trascuratezza.

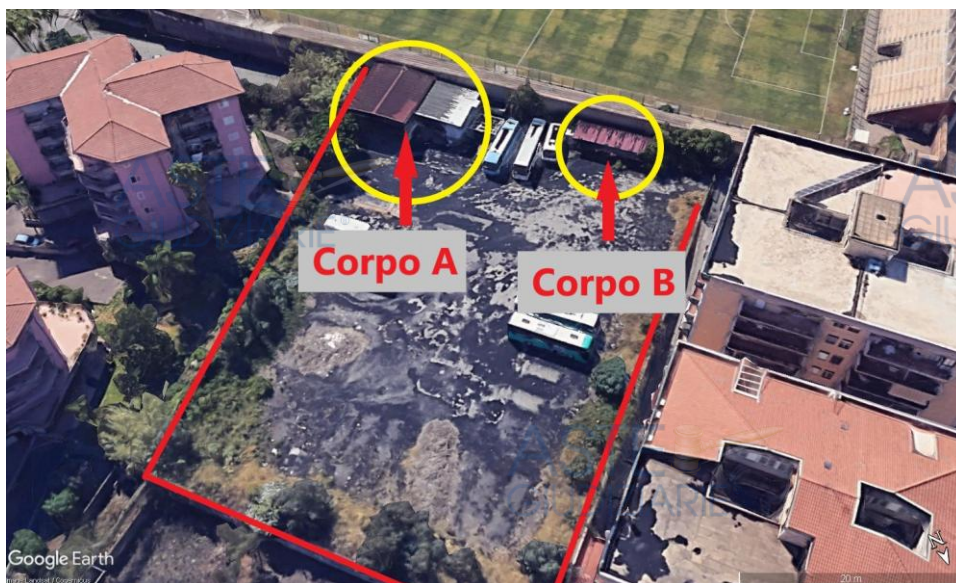
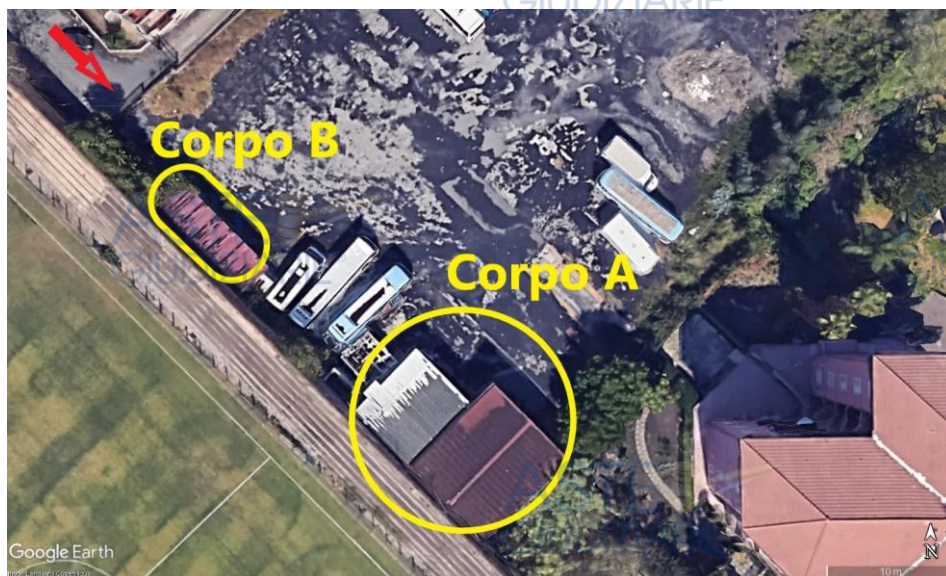
Fig. 12 e 13 – Localizzazione corpi edificati interni al lotto

Nelle sottostanti elaborazioni grafiche tratte dai rilevamenti satellitari si sono identificati e localizzati i corpi edificati in parola individuandoli come corpo A e corpo B anche se in effetti, come si dirà nel seguito, sono costituiti da parti diverse e disomogenee.

In effetti trattasi di costruzioni piuttosto atipiche in quanto sembrano realizzate con tecniche costruttive alquanto singolari che richiamano più approntamenti di carattere provvisorio e posticcio piuttosto che costruzioni vere e proprie.

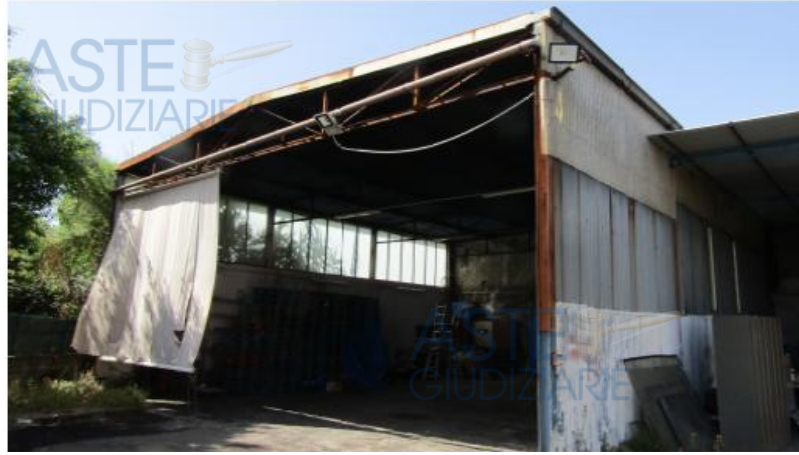
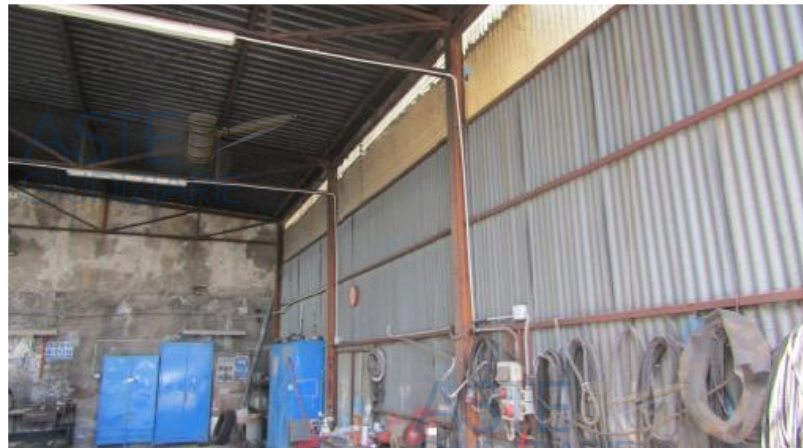
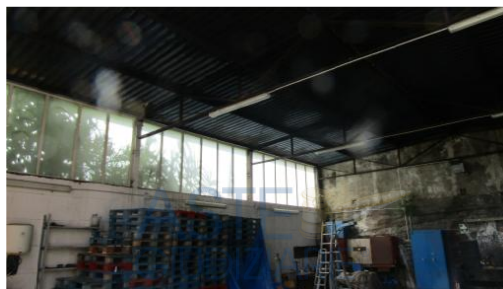
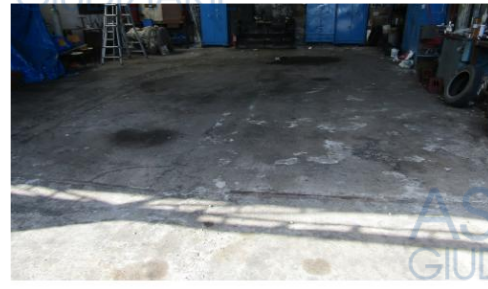
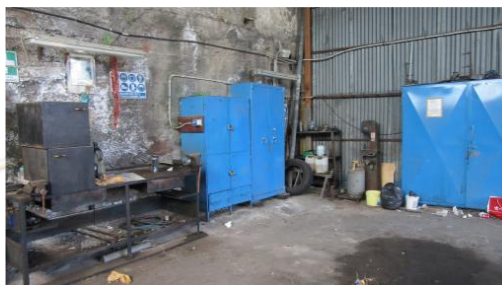
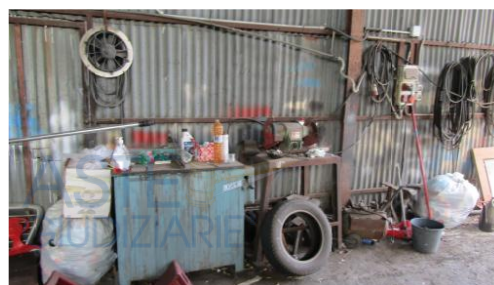
Fig. 14-19 – Locale officina Corpo A

In particolare si è rilevata la presenza di un locale officina (Corpo A) realizzato in struttura portante metallica e tamponamenti in lamiera ondulata, privo di portone di chiusura, in effetti più assimilabile ad una tettoia che ad un capannone industriale vero e proprio, che si colloca in corrispondenza dell'angolo sud dell'appezzamento in aderenza al confine sudovest (campo sportivo) ed al confine sudest (condominio limitrofo su via Aldo Moro).

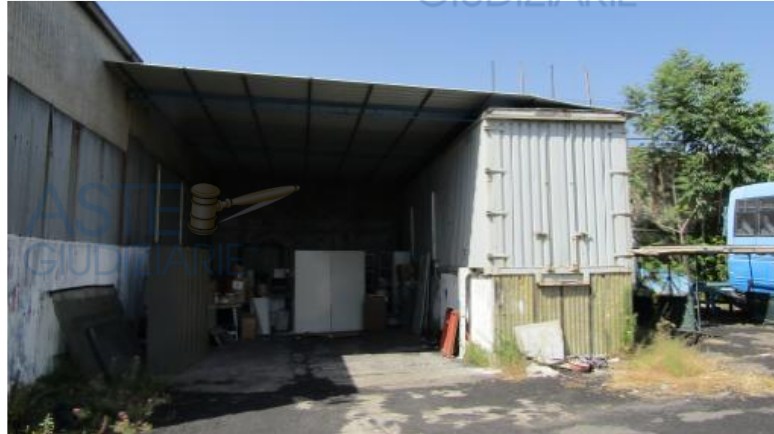
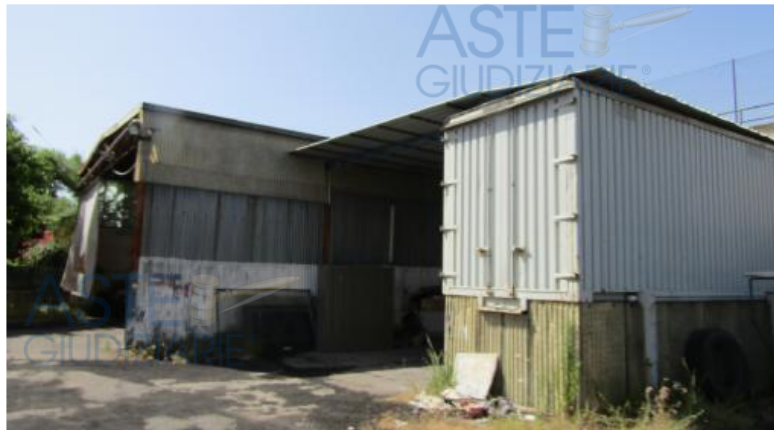
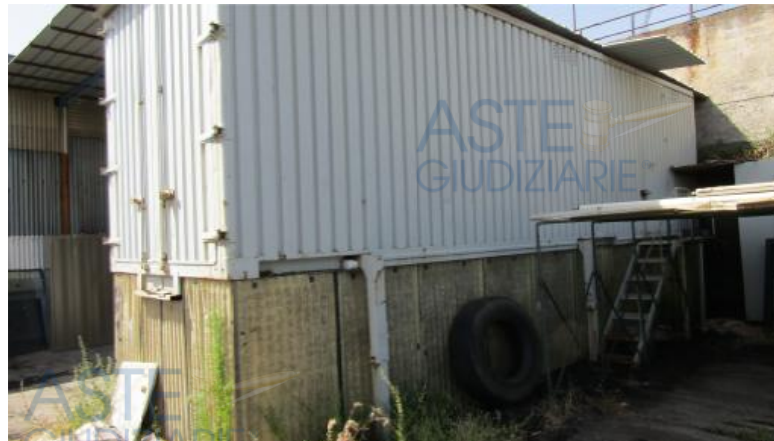
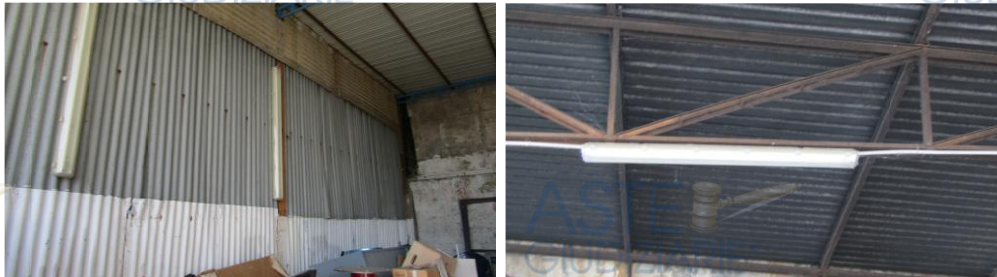
Fig. 20-24 – Tettoia Corpo A

A tale costruzione si accosta una ulteriore tettoia realizzata con tecniche altrettanto posticce posizionando un container su cavalletti su cui si poggia una struttura di copertura che collega il detto container al locale officina.

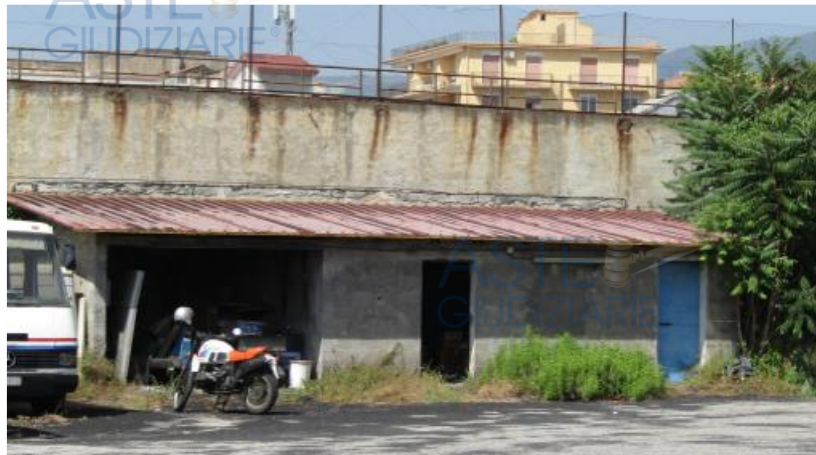
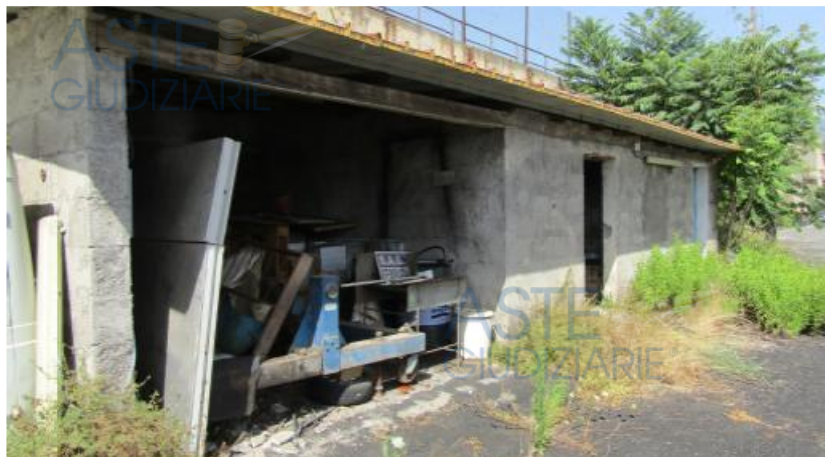
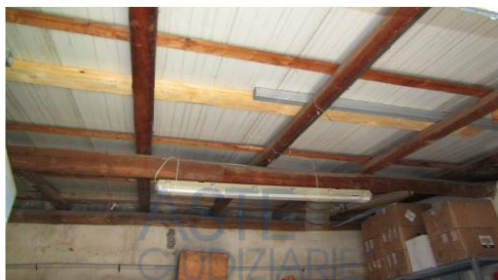
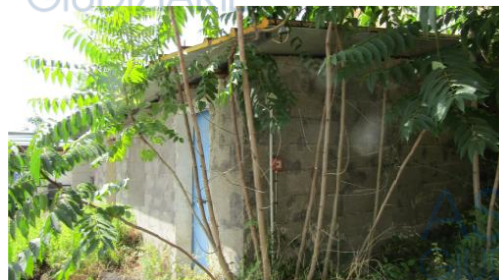
Fig. 25-28 – Tettoia Corpo A

Sempre all'interno del terreno in corrispondenza dello spigolo est, in aderenza al muro del campo sportivo ed in prossimità dell'accesso, è presente un'ulteriore costruzione (Corpo B) costituita da due ambienti di piccole dimensioni, verosimilmente utilizzati come locale ufficio e magazzino, e da una adiacente tettoia che sono stati realizzati con metodiche costruttive basiche in blocchi forati di calcestruzzo vibrocompresso e copertura in pannellature grecate su orditura lignea, serramenti costituiti da semplici porte ad anta battente in lamierato di ferro, privi di intonaco e con finiture sostanzialmente assenti, pavimentazione in semplice battuta di cemento ed impiantistica elettrica di base in posa esterna.
