TRIBUNALE ORDINARIO DI ENNA
GIUDICE DOTT.SSA SARA ANTONELLI

N° 21/1987 R.G.E.

PERIZIA INTEGRATIVA

TECNICO INCARICATO
DOTT. ING. CLAUDIO CARUSO

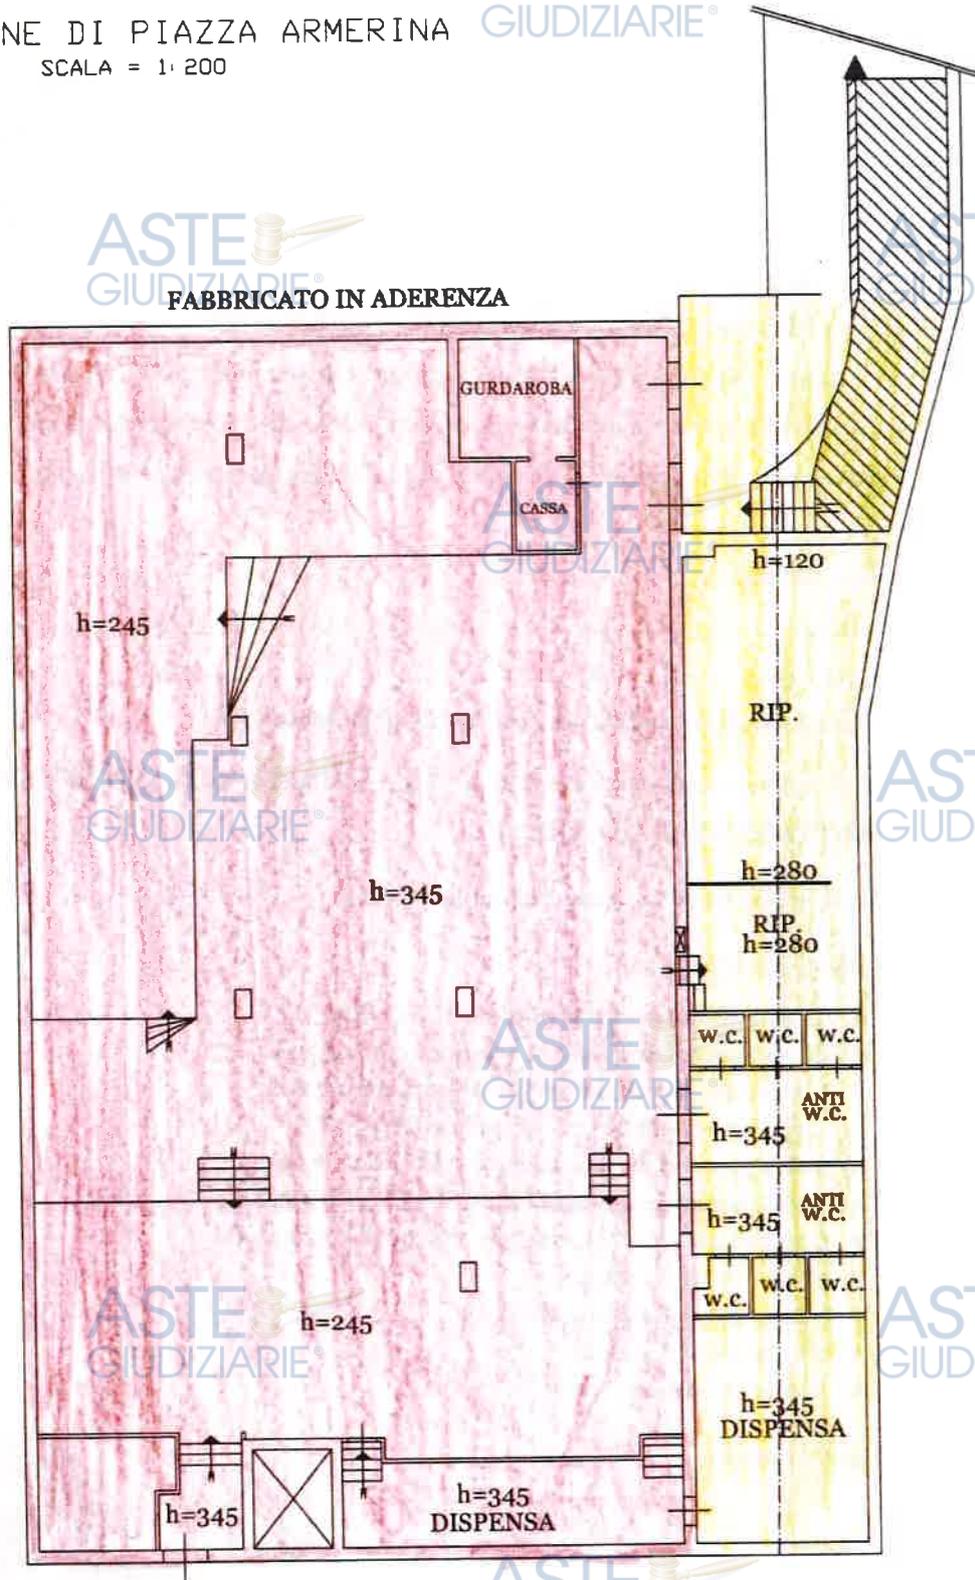
SCALA = 1:200

ASTE GIUDIZIARIE
FABBRICATO IN ADERENZA

— PORZIONE FABBRICATO RICADENTE SU PROPRIETA' DEBITORI
OGGETTO DEL PRIMO TIPO MAPPALE (PROT. 27278 DEL 27. 05. 92)

- 1.- Redazione di nuovo tipo mappale (prot. 22808 del 20.04.2005) relativo alla porzione di fabbricato ricadente su proprietà dei debitori, escluso dal primo tipo mappale (prot. 27278 del 27.05.1992) già redatto su incarico dei debitori (cfr. planimetrie - parte colorata in giallo), escludendo ovviamente la porzione che ricade su suolo altrui (cfr. planimetrie - parte colorata in verde);

2.- Redazione e presentazione all'Agenzia del Territorio delle planimetrie (docfa prot. EN 0056470 del 09.06.2008) delle porzioni di fabbricato ricadenti su proprietà dei debitori, di cui al primo tipo mappale già redatto su incarico debitori, e precisamente quelle relative al locale destinato a magazzino (foglio 179 particella 753 sub 2) e quelle relative al locale destinato a discoteca (foglio 179 particella 753 sub 1) (cfr. planimetrie – parte colorata in rosso);

3.- Redazione e presentazione delle planimetrie, di cui al punto che precede, ampliate con la ulteriore porzione di fabbricato escluse dal primo tipo mappale, sempre ricadente su suolo dei debitori, (docfa prot. EN 0056948 del 10.06.2008 e EN 0056961 del 10.06.2008) (cfr. planimetrie – parte colorata in giallo + parte colorata in rosso);
