# TRIBUNALE ORDINARIO DI ENNA

**RG. 48/2024**

## RELAZIONE DI STIMA

LOTTO UNICO: Unità immobiliare in Pietraperzia (EN) Via Madonna delle Grazie, 34 – 36

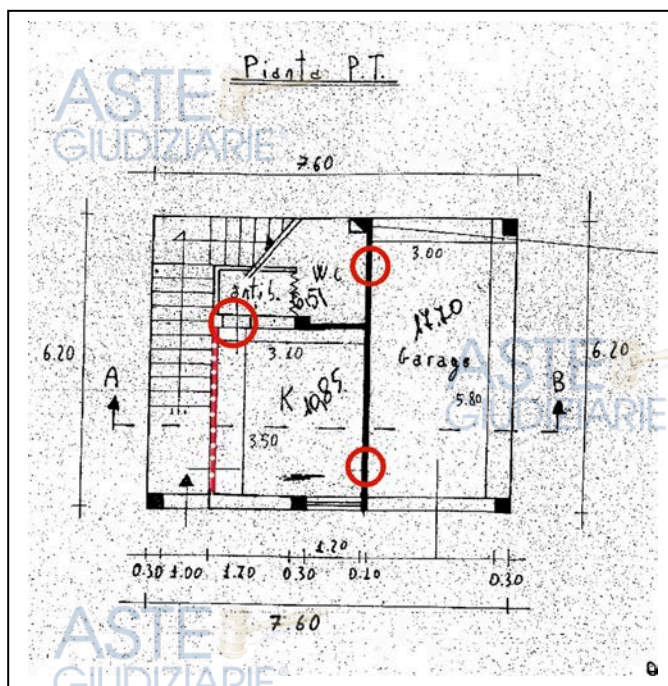
Piano terra: individuazione schematica (in rosso) delle modifiche rispetto al progetto originario

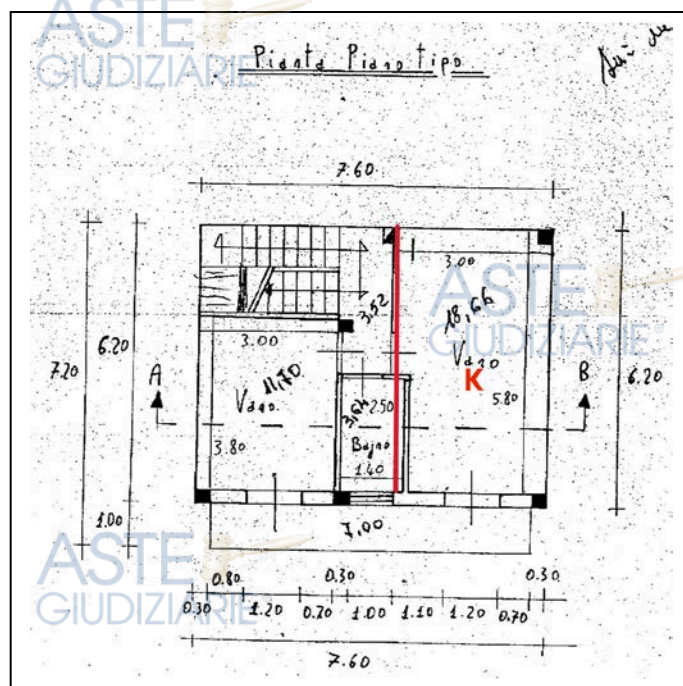
Piano Primo: individuazione schematica (in rosso) delle modifiche rispetto al progetto originario

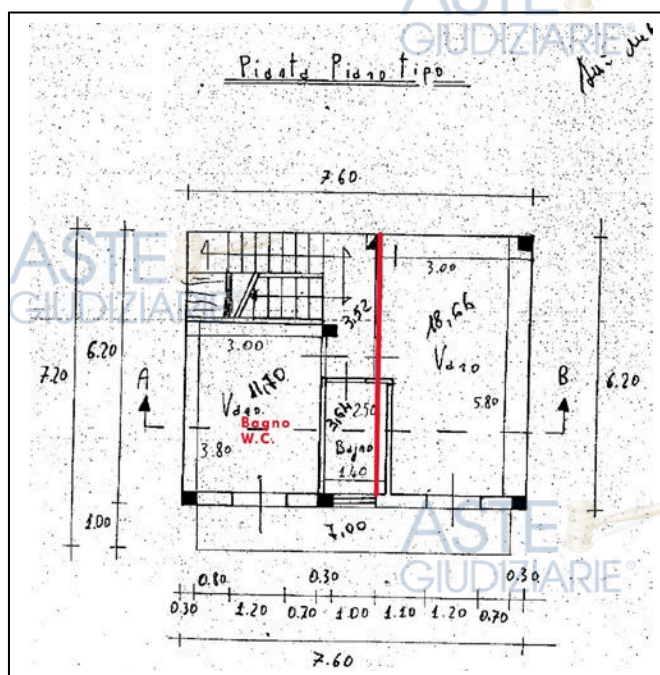
I **locali bagno-w.c. e lavanderia** sono posti con diversa distribuzione planimetrica rispetto alla planimetria catastale e alla concessione edilizia. Infatti, ove è indicato il bagno-w.c. è presente la lavanderia; mentre, il vano posto tra il corpo scala e la lavanderia è adibito a bagno-w.c. (Allegato 1- Abaco fotografico: **Foto nn. 32 - 33 - 34 - 35 - 36 - 37**).

Piano Secondo: individuazione schematica (in rosso) delle modifiche rispetto al progetto originario

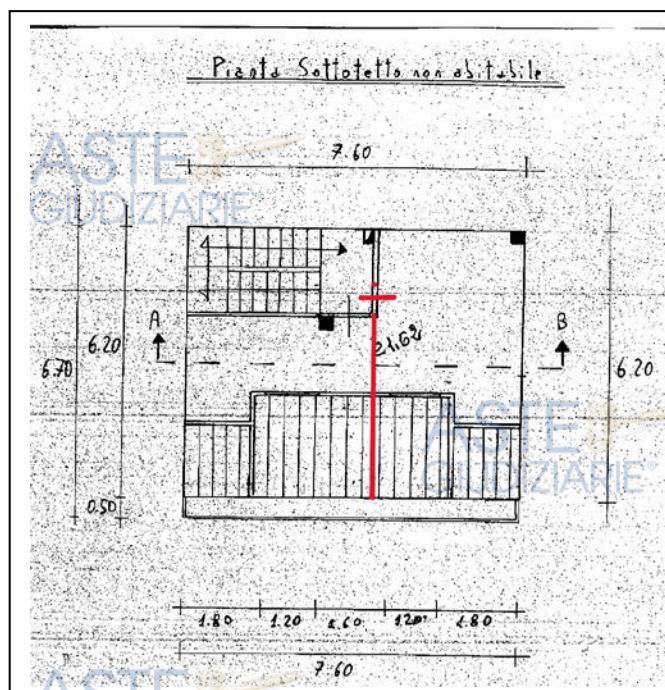
La divisione planimetrica del sottotetto articolata nei due locali **configura una diversa** distribuzione interna rispetto alla planimetria catastale e alla concessione edilizia che prevedevano, invece, un unico vano di sgombero non abitabile.

Sottotetto: individuazione schematica (in rosso) delle modifiche rispetto al progetto originario

Ai fini della più corretta valutazione dell'immobile di che trattasi, per quanto riguarda il sottotetto che allo stato attuale risulta concessionato e accatastato come sottotetto non abitabile - locale di sgombero deve dirsi che, ai sensi dell'art. 2-bis, comma 1-quater del D.P.R. n. 380/2001 e ss.mm. e ii., art. 5 L.R. n.16/2016 e ss.mm. e ii.) - come chiarito nel Parere del C.G.A.R.S. n. 267/2021 - lo stesso può essere regolarizzato poiché l'altezza
