TRIBUNALE ORDINARIO DI FIRENZE

Procedimento n° 245/2022

**OGGETTO: PERIZIA E STIMA DI DUE UNITÀ IMMOBILIARI AD USO CIVILE ABITAZIONE , RESEDE ESCLUSIVO E RIMESSA , BENI POSTI NEL COMUNE DI MONTELUPO FIORENTINO (FI ), LOCALITÀ TURBONE VIA DELLA PESA ,142**

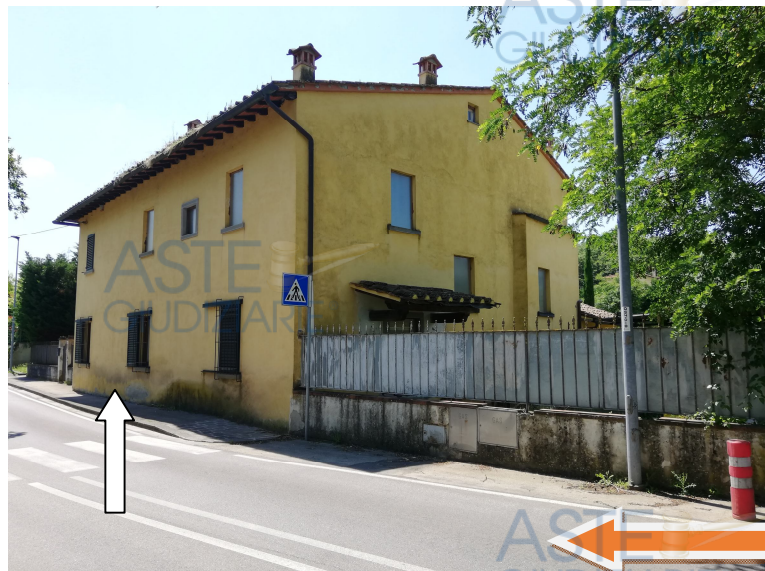
La freccia bianca indica il fabbricato, la freccia arancio la via della Pesa

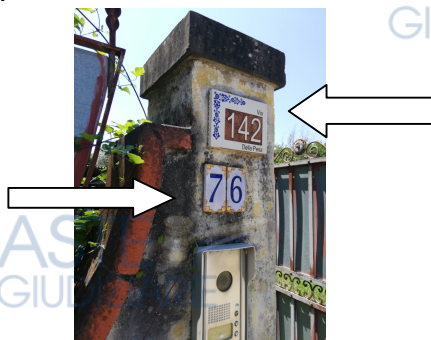
I dati catastali identificano l'immobile e coincidono con i dati del fascicolo.  
All'Ufficio del territorio – Servizi catastali, il complesso immobiliare risulta  
identificato dal civico 76 anziché 142/144 per carenza di aggiornamento  
toponomastico. L'accesso al complesso edilizio riporta entrambi i numeri  
civici come da foto di seguito rappresentata
