TRIBUNALE DI FORLÌ

Relazione di stima per l'E.I. n° 10/23

#### LOTTO 1 – Appartamento con autorimessa (Fg13 part.773 sub.10 e 27)

#### **LOTTO 2 – Appartamento con autorimessa (Fg13 part.773 sub.4 e 22)**

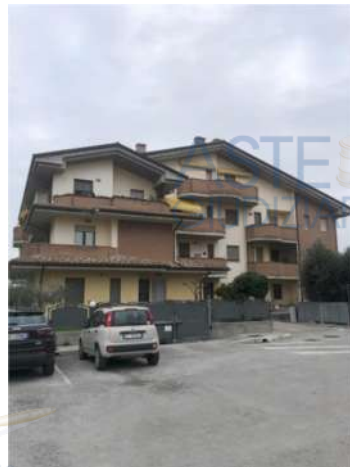
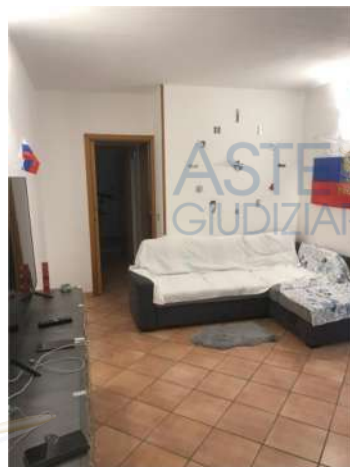
L'appartamento (sub.10) posto al primo piano risulta così distribuito: piccola zona d'ingresso collegata direttamente al soggiorno con angolo cottura, disimpegno, due camere da letto, un bagno e due balconi. Per quanto riguarda le finiture sono presenti: infissi esterni in legno con vetrocamera e sistema oscurante con tapparelle in pvc, pavimenti in gres, pareti e soffitti intonacati e tinteggiati, il bagno, con rivestimento ceramico alle pareti, è dotato di sanitari in vetro-china: gli impianti risultano funzionanti e sottotraccia. Il riscaldamento è autonomo con caldaia posta all'esterno (nel balcone della zona giorno) ed elementi radianti privi di termo-valvola.

L'autorimessa (sub.27) risulta essere un ampio locale a pianta rettangolare, con una piccola nicchia in prossimità del portone d'ingresso. Le finiture possono essere definite ordinarie e tipiche per la tipologia di locale con pavimento in battuto di cemento, portone in lamiera zincata, da un punto di vista impiantistico troviamo un punto luce, un punto presa ed un rubinetto per l'adduzione dell'acqua. Nella porzione ad est è presente una tubatura di scarico a vista proveniente dai piani

superiori, sulle pareti ad est e su buona parte del soffitto vi sono evidenti tracce di infiltrazioni. Per le Dichiarazioni di conformità degli impianti ( si rimanda al futuro acquirente la verifica della conformità impiantistica nel suo complesso. Considerando l'età e lo stato d'uso nel suo complesso, lo stato di manutenzione può dirsi discreto.

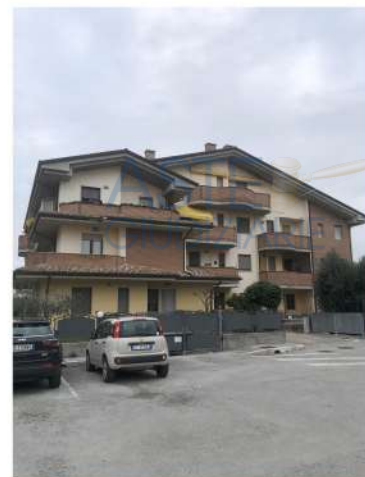
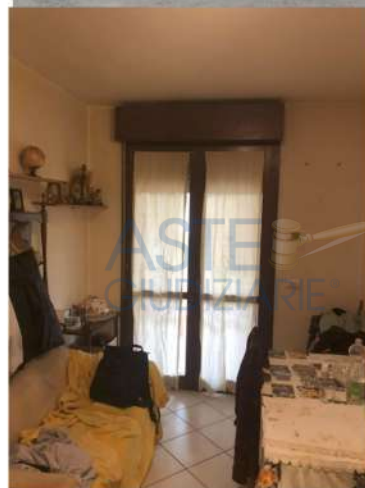
L'appartamento (sub.4) posto al piano terreno risulta così distribuito: Soggiorno/cucina, antibagno, bagno, camera da letto e corte esclusiva. Per quanto riguarda le finiture sono presenti: infissi esterni in legno con vetrocamera e sistema oscurante con tapparelle in pvc, pavimenti in gres, pareti e soffitti intonacati e tinteggiati, il bagno, con rivestimento ceramico alle pareti, è dotato di sanitari in vetro-china: gli impianti risultano funzionanti e sottotraccia. Il riscaldamento è autonomo con caldaia posta all'esterno (nella porzione pavimentata della corte esterna che risulta parzialmente protetta dal balcone dell'unità soprastante) ed elementi radianti privi di termo-valvola.

Per le Dichiarazioni di conformità degli impianti si rimanda al futuro acquirente la verifica della conformità impiantistica nel suo complesso. Considerando l'età e lo stato d'uso nel suo complesso, lo stato di manutenzione può dirsi discreto. Durante il sopralluogo sono emerse alcune lievi difformità<sup>2</sup>.

L'autorimessa (sub.22) risulta essere un locale a pianta rettangolare. Le finiture possono essere definite ordinarie e tipiche per la tipologia di locale con pavimento in battuto di cemento, portone in lamiera zincata, da un punto di vista impiantistico troviamo un punto luce, un punto presa ed un rubinetto per l'adduzione dell'acqua. Per le Dichiarazioni di conformità degli impianti si rimanda al futuro acquirente la verifica della conformità impiantistica nel suo complesso. Considerando l'età e lo stato d'uso nel suo complesso, lo stato di manutenzione può dirsi discreto.
