## TRIBUNALE DI LAGONEGRO

All' Ill.mo Signor Giudice Dott. Aniello Maria De PianoProcedura E.I. n. 20/2020 R.G.E. - Relazione del C.T.U.

#### **LOTTO N.1:**

Fabbricato a scopo produttivo con annessi uffici e abitazione, ubicati nella  
zona industriale del Comune di Chiaromonte (PZ) alla via Don Fabio s.n.c.  
distinto in catasto al foglio n. 18 particella n. 279 sub.2 e 3;

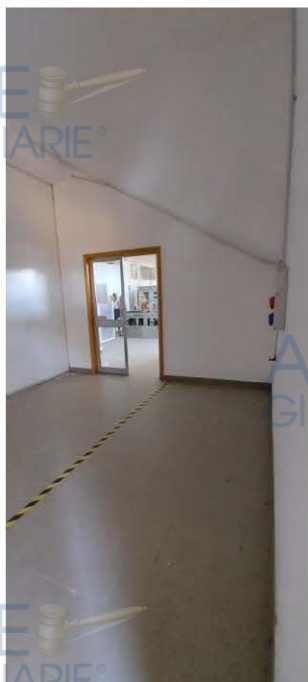
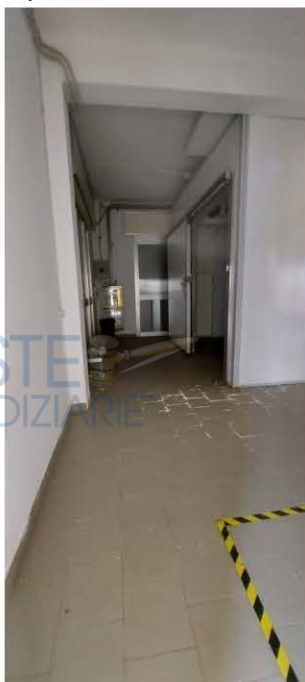
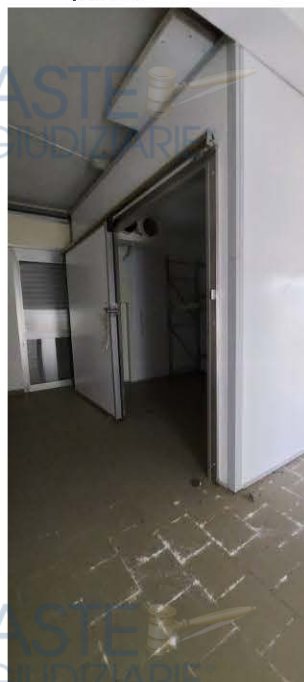
L'area produttiva posta al Piano Terra si divide in tre spazi, destinati  
rispettivamente a deposito (foto 1-2-3), zona

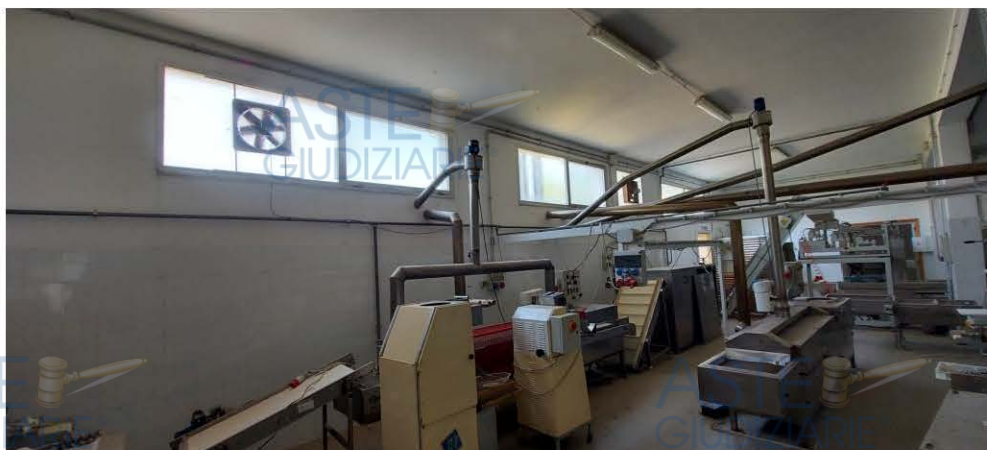
foto 4

lavorazione (foto 4-5-6-7-8), e zona cucina (foto 9).

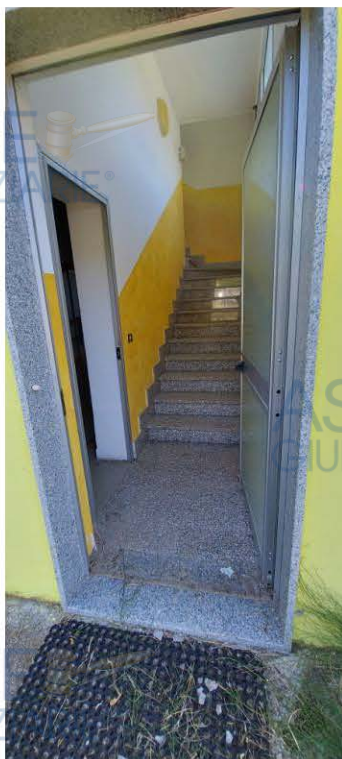
foto 10

Al piano primo, accessibile attraverso una scala interna posta al lato della zona deposito (foto 10), si raggiunge il primo piano dove troviamo gli uffici a servizio dell'attività, dotati di n.2 spogliatoi e servizi igienici (foto 11-12).

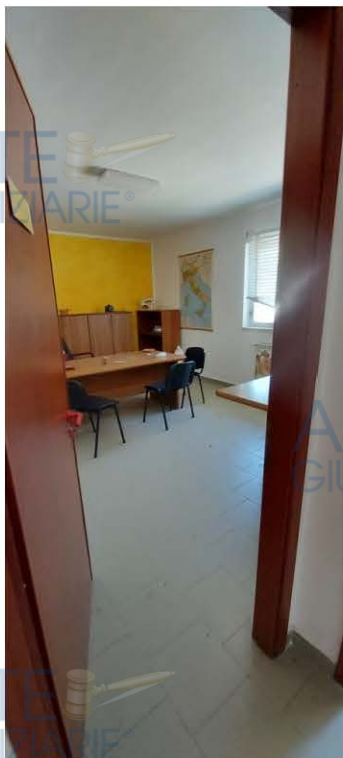
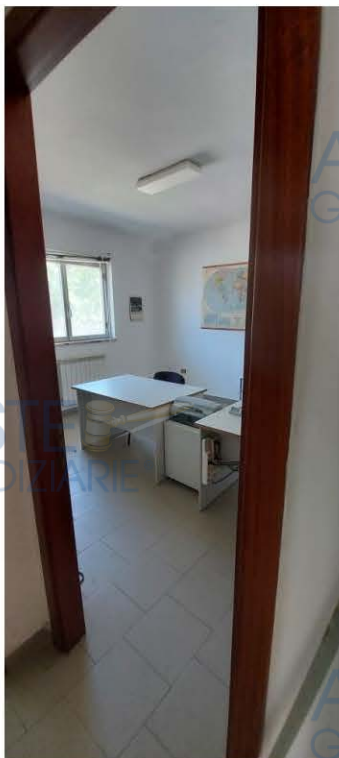
Sono presenti, altresì, tre stanze destinate ad uffici (foto 13-14) ed un ulteriore bagno (foto 15).

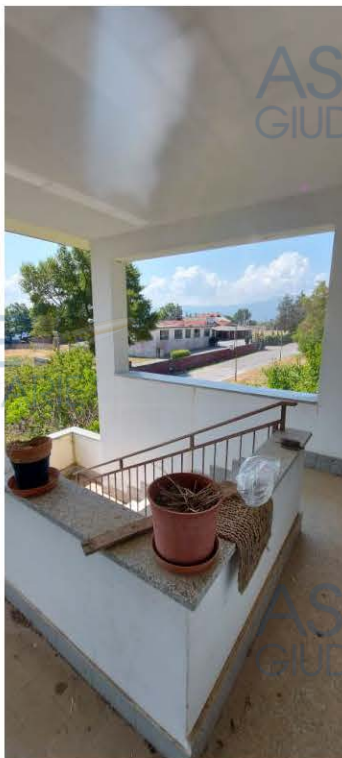
foto 16

Attraverso una scala semiaperta (foto 16), contrapposta alla scala che porta agli uffici, si accede all'appartamento posto al primo piano.

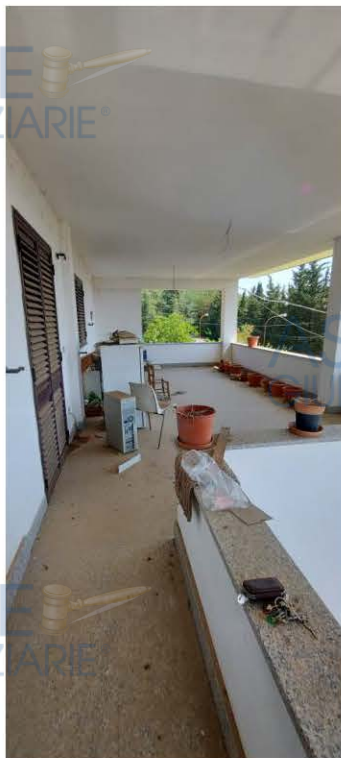
foto 17

Superato un ampio terrazzo coperto (foto 17), attraverso il portone di ingresso, si accede ad un'ampia zona destinata a soggiorno/cucina (foto 18-19-20).

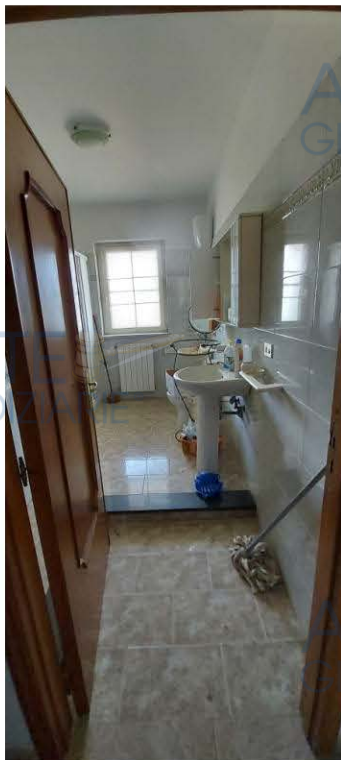
*foto 21*

Attraverso un disimpegno/corridoio (foto21), si accede alla zona notte composta da due bagni (foto 21) e tre camere (foto 22-23-24), una dotata di terrazzo (foto 25).

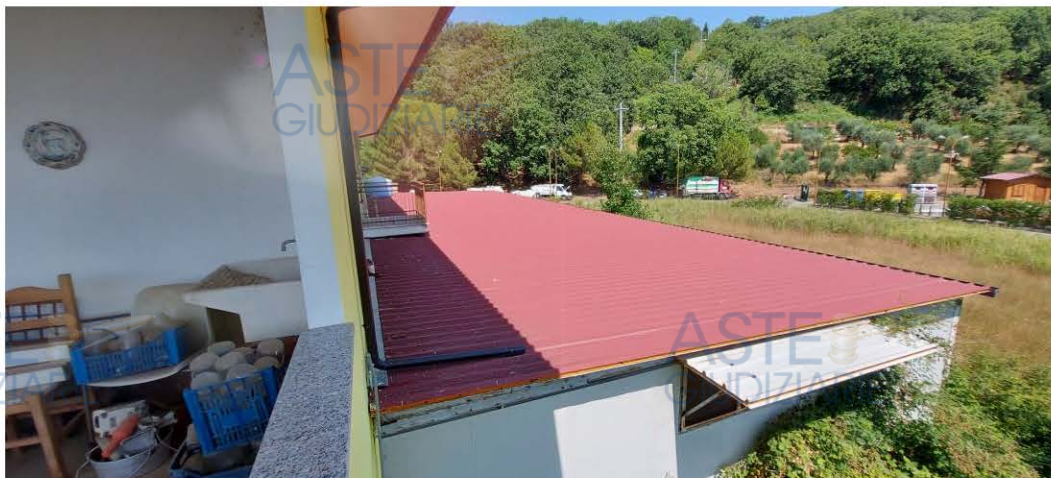
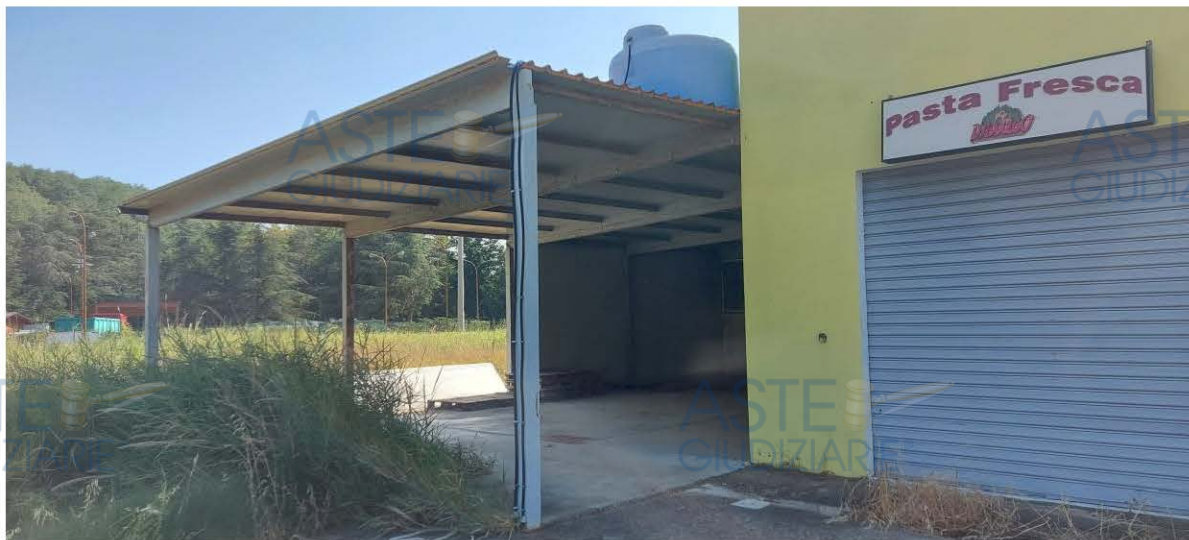
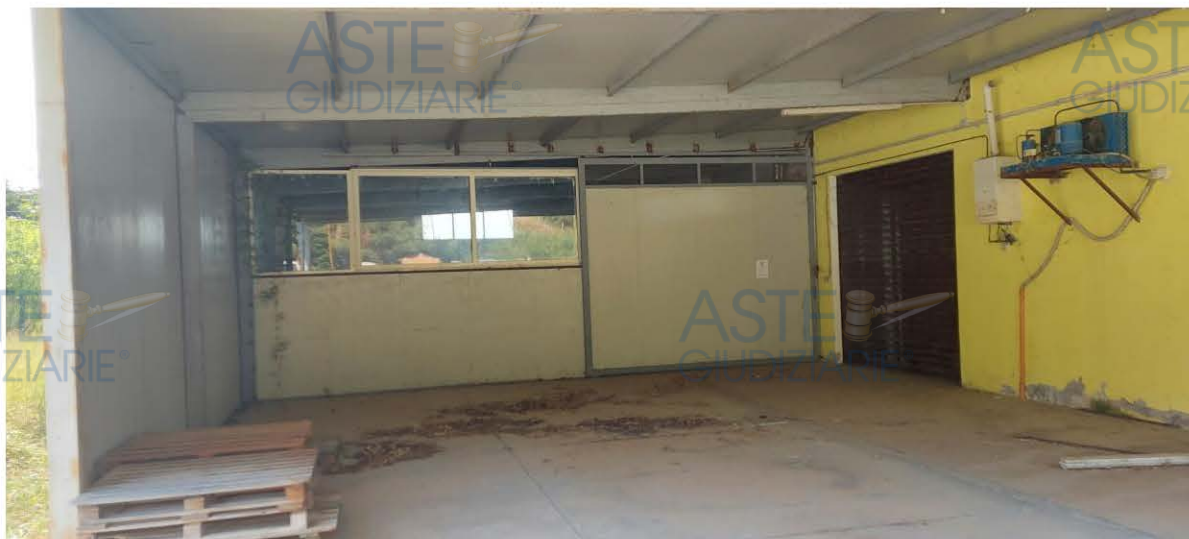
Al piano terra, annessa al fabbricato, lungo quasi l'intero lato sinistro dello stesso, è presente una tettoia in ferro, quasi completamente compagnata con pannellatura coibentata e copertura in lamiera grecata (foto 26-27-28)

4. Tettoia con struttura in acciaio posta sul lato sinistro del corpo di fabbrica principale.

La tettoia/deposito nella concessione edilizia era stata autorizzata come elemento a carattere provvisorio; ad oggi oltre a non essere stata rimossa, risulta di maggior dimensione ed inoltre, planimetricamente, invade anche parte del lotto confinante, in dettaglio occupa parzialmente le particelle nn. **del foglio non oggetto di pignoramento;**

In riferimento agli abusi riportati ai punti 3 e 4), essi possono essere rimossi mediante la demolizione della tettoia e del volume tecnico in quanto gli stessi sono svincolati strutturalmente dal fabbricato principale e pertanto non ne pregiudicano la stabilità strutturale.

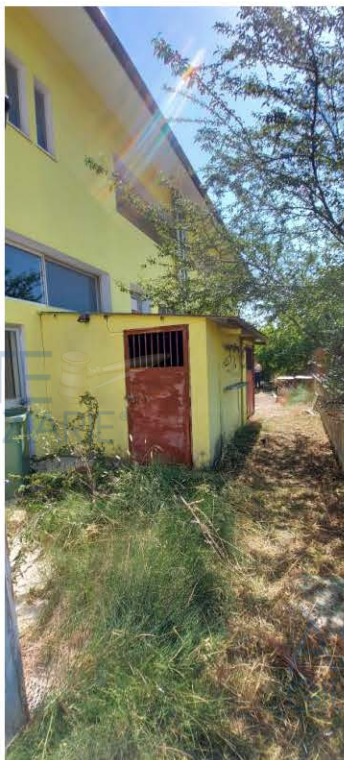
*foto n.29*

Oltre alla tettoia, sono altresì presenti, al piano terra, volumi accessori destinati a deposito gasolio, attrezzi (foto 29) ed una ulteriore struttura in ferro coperta con lamiera grecata e tompagnatura in pannelli coibentati, posta sul lato longitudinale destro del corpo di fabbrica principale (foto 30-31).

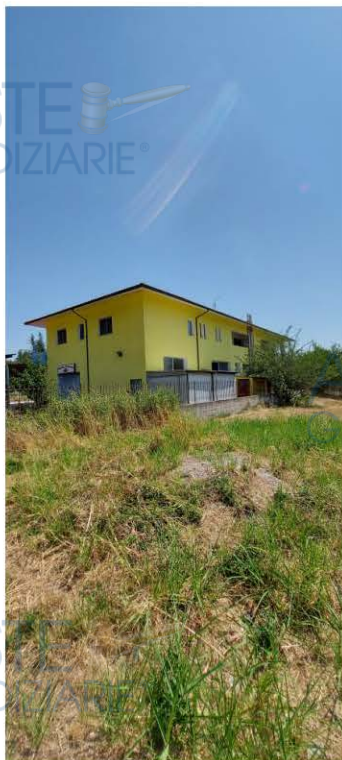
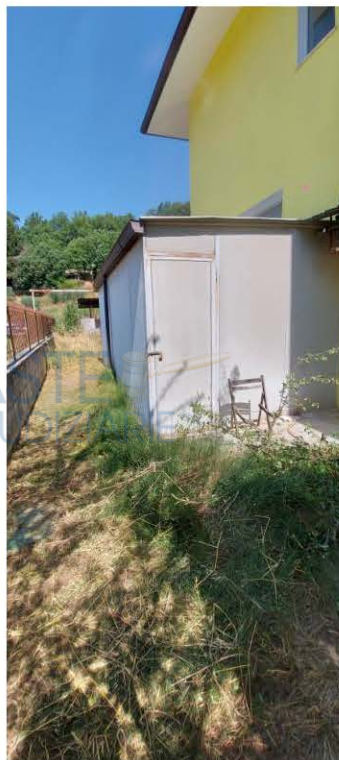
3. Volume tecnico realizzato con struttura in ferro coperta con lamiera grecata e tompagnatura in pannelli coibentati, posta sul lato longitudinale destro del corpo di fabbrica principale (foto 30).

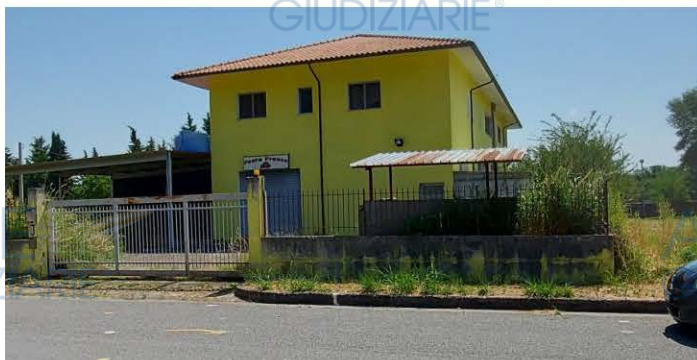
*Foto 32*

L'accesso all'area può avvenire mediante due cancelli, uno carrabile ed uno pedonale, posti su i due lati corti del lotto in posizione contrapposta. Il cancello carrabile è di tipo scorrevole in ferro (foto 32); quello pedonale, sempre in ferro ma con apertura a battente (foto 33).
