TRIBUNALE DI LAGONEGRO

Perizia dell'Esperto ex art. 568 c.p.c. Geom. Iula Alessandro, nell'Esecuzione Immobiliare **49/2022** del R.G.E.

- Fabbricato e terreno antistante, ubicati a Polla (SA) – contrada San Giacomo, 6 i beni, come raffigurato nella mappa successiva, risultano raggruppati formando un unico lotto, con un unico accesso dalla strada pubblica. Il fabbricato, è disposto su due livelli fuori terra, oltre al sottotetto. Il bene 2, è posizionato sul fronte del fabbricato, collegando la strada di accesso all'ingresso del fabbricato.

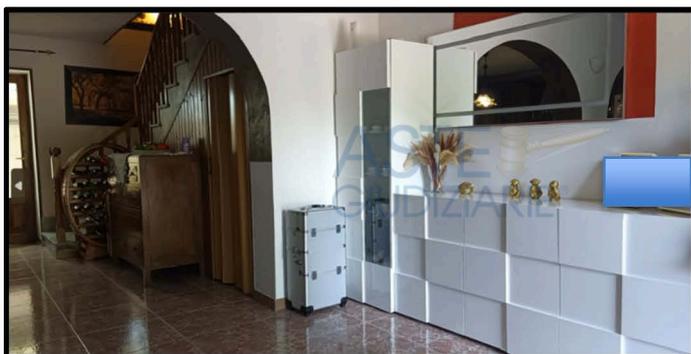
Vista piano primo Bene 1.

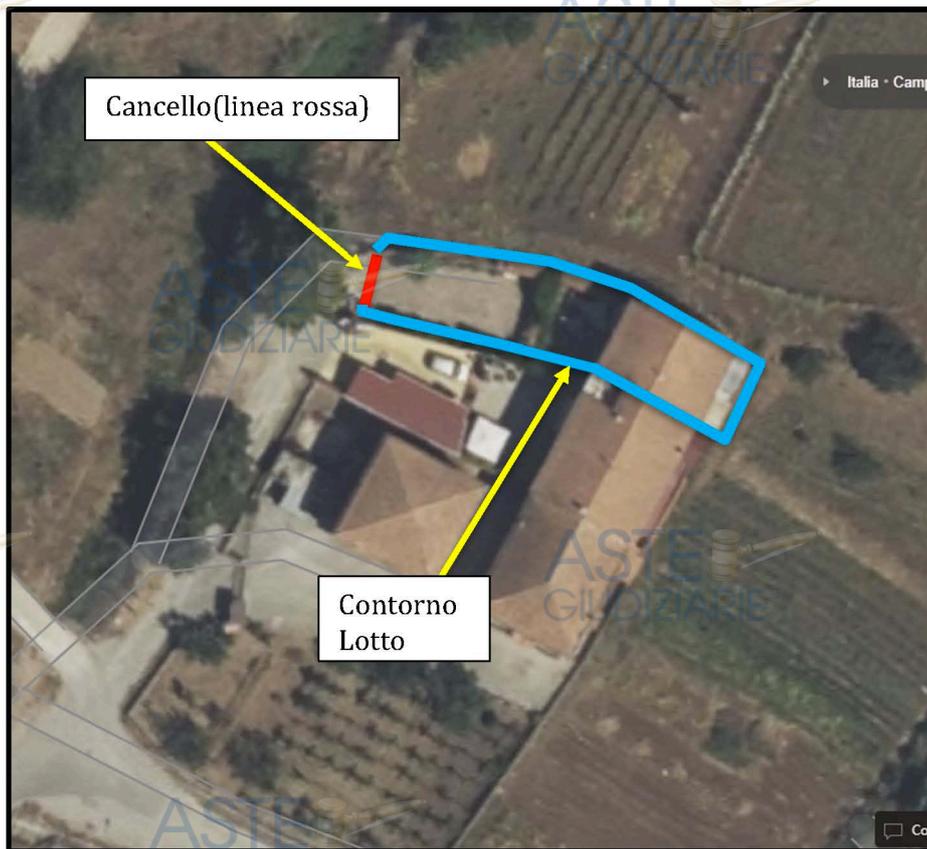
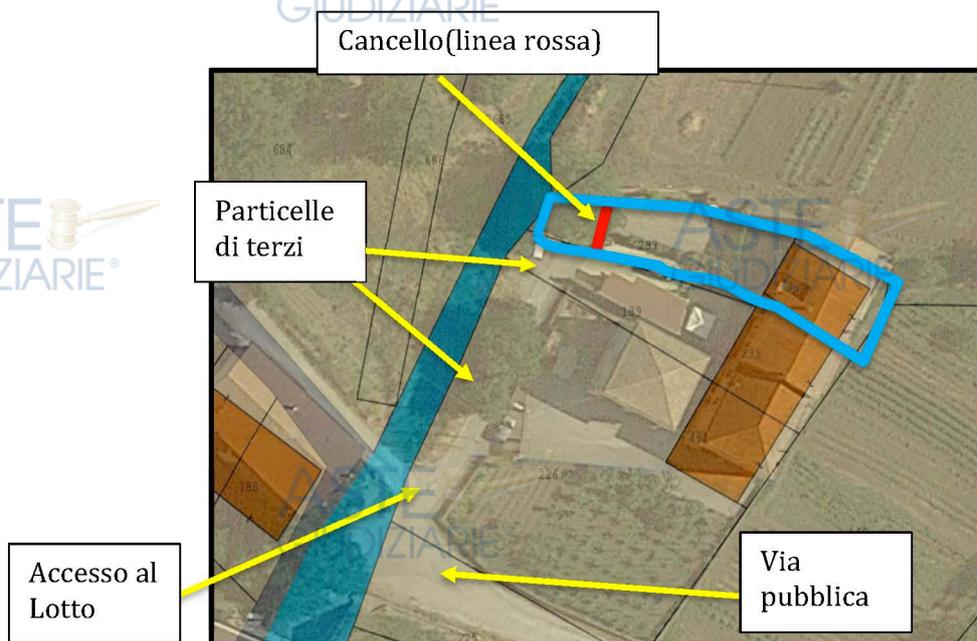
Ps. Nell'immagine precedente, si nota come la particella, identificata al Bene 2, oltrepassa il cancello, occupando quindi parte della strada di accesso al lotto. Inoltre, per raggiungere il Lotto, è necessario oltrepassare due particelle di proprietà di terzi, non oggetto di pignoramento, pertanto la strada di accesso, come si può notare dall'immagine sopra, ricade anche su particelle non oggetto della presente stima. Successivamente verrà pertanto valutata una percentuale di decurtazione dal valore finale, per via di tale criticità.

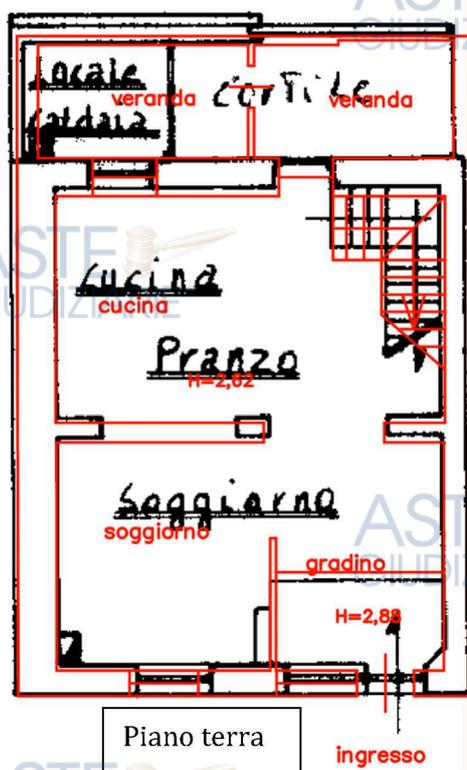
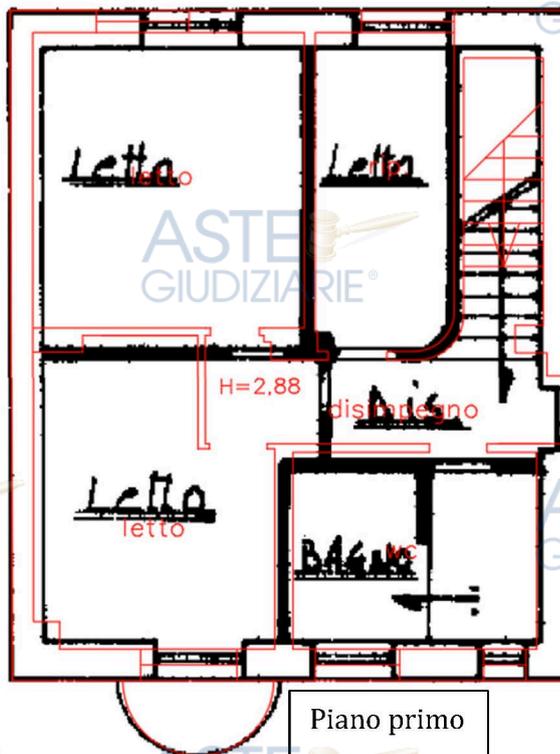
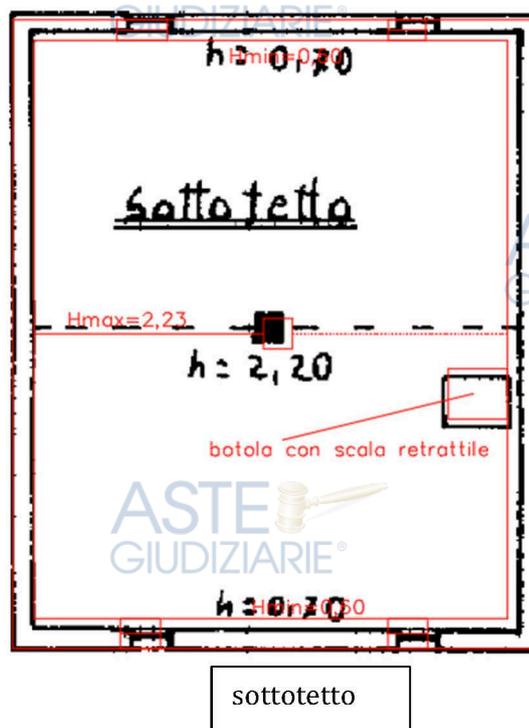
Bene 1. Catasto Fabbricati: Foglio 6 part. 492

Di seguito sovrapposizione catastale per verificare la corrispondenza catastale ESCLUSIVAMENTE del fabbricato.

Di colore rosso sono rappresentate le linee di rilievo effettuate dallo scrivente, mentre con lo sfondo nero è rappresentata la planimetria catastale depositata presso l'Agenda del Entrate di Salerno settore catasto.

Non sussiste corrispondenza tra lo stato dei luoghi e planimetrie catastali, in quanto vi sono delle lievi difformità sulla divisione interna degli spazi, sulla superficie e sulla dimensione dei muri esterni. Il futuro acquirente dovrà pertanto procedere al Docfa per variazione. Nella successiva valutazione dette variazioni, che dovranno essere apportate, saranno determinate.

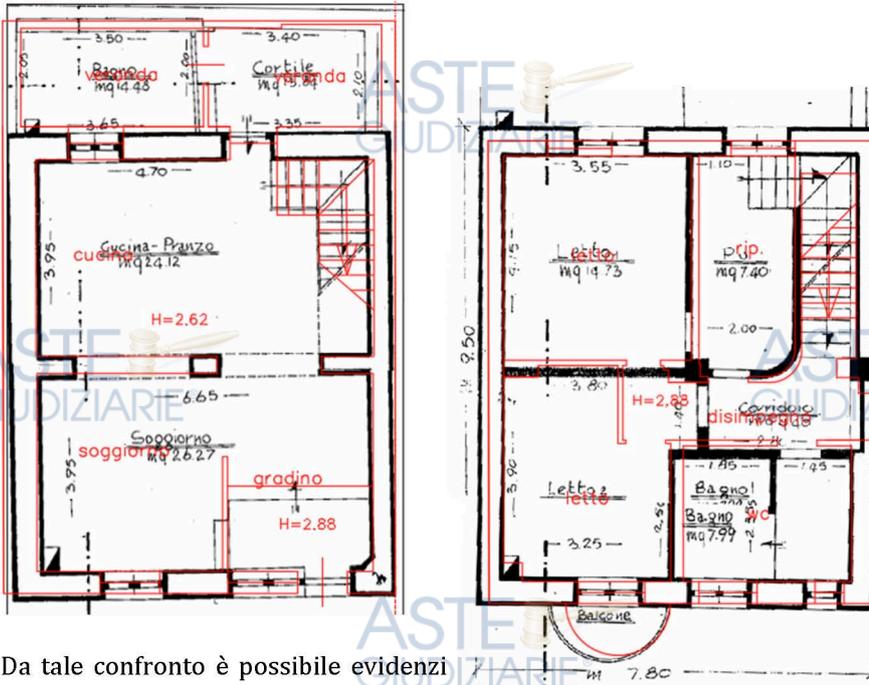
Da tale confronto è possibile evidenziare che il fabbricato è rimasto invariato rispetto all'origine del fabbricato, tranne una superficie residuale minore al 2% rientrante quindi nella tolleranza edilizia. Si notano inoltre delle variazioni interne, necessarie di un permesso edilizio, e che comunque possono essere sanate, attraverso accertamento di conformità edilizia/scia in sanatoria. Tale adempimento, del costo presunto di 4.500,00 euro, (comprensivo di spese tecniche, sanzioni e oneri) verrà successivamente detratto dalla stima finale.
