OGGETTO: PERIZIA TECNICA RELATIVA AD IMMOBILI

TRIBUNALE DI LAGONEGRO (PZ) EX TRIBUNALE DI SALA CONSILINA (SA)	
Tipo di procedimento:	Esecuzione Immobiliare post Legge 80
Numero di Ruolo generale:	R.G.E. 66/2013 + R.G.E. 68/2016
Giudice:	Dott. VINCENZO D'AMBROSIO

PERIZIA TECNICA DI UFFICIO
Pfec. Eln° 66/2013+R.G.E. 68/2016

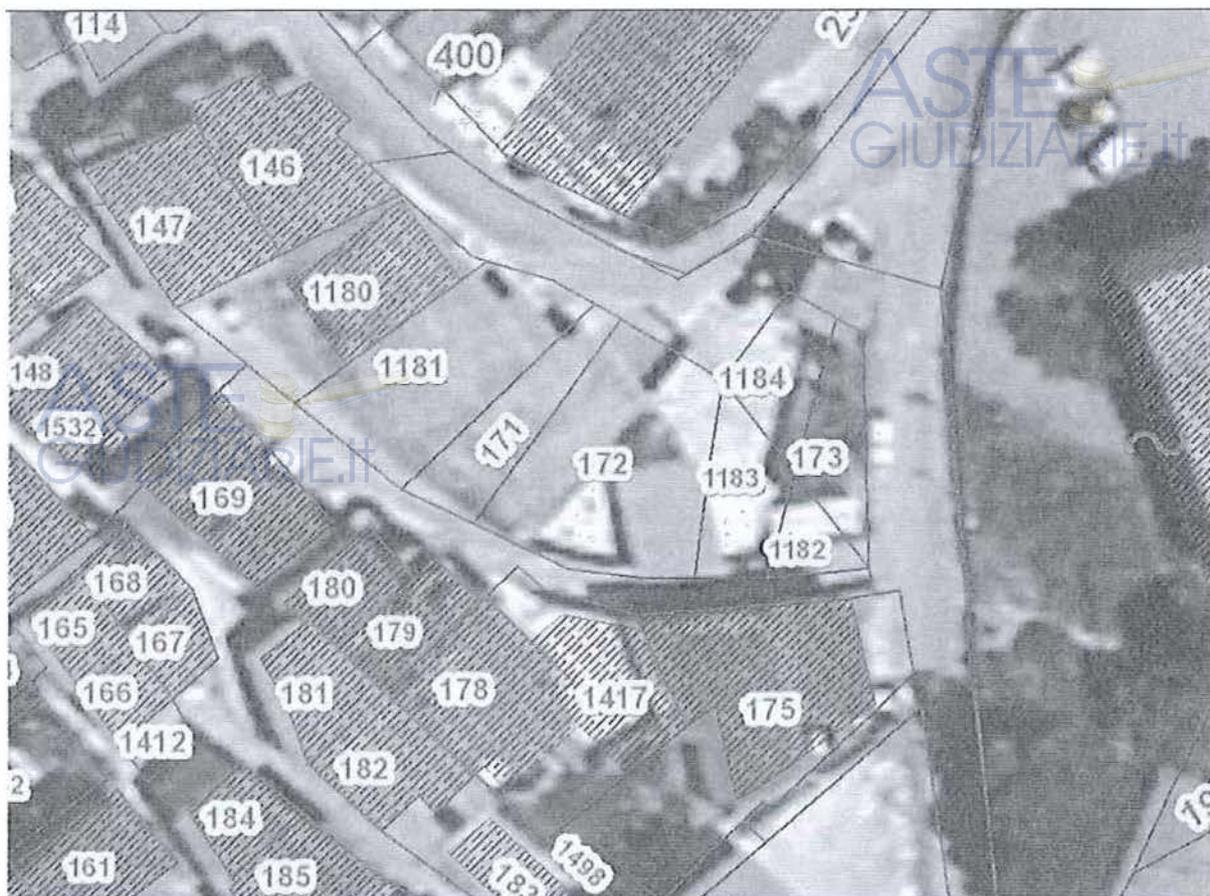
Sovrapposizione ortofoto e mappa catastale

N.B. Per quanto riguarda gli immobili n. 4 (foglio n. 14 particella n. 172) e n. 5 (foglio n. 14 particella n. 1181) non è possibile considerarli in lotti in quanto non risultano accatastati al Catasto Fabbricati, ma ancora riportati al Catasto Terreni, per cui per poter procedere su questi ultimi alla individuazione dei LOTTI è indispensabile dapprima accatastarli mediante apposita denuncia all'Agenzia delle Entrate. Le operazioni necessarie inerenti l'accatastamento prevedono il rilievo, la costituzione del tipo mappale e del DOGFA con eventuale frazionamento, considerato la non esatta corrispondenza tra i box-garage esistenti e le attuali particelle n. 1181, 171 e 172, come si evince facilmente anche dalla sovrapposizione tra ortofoto e planimetria catastale.

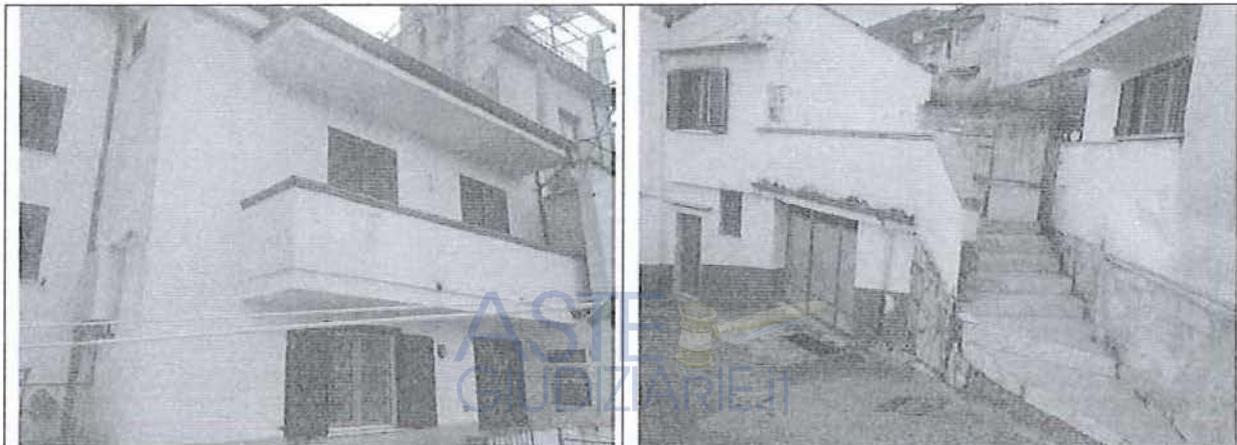
LOTTO N. 1

Il lotto n. 1 si compone di un edificio residenziale per civile abitazione e di un box-garage di sua pertinenza. **L'edificio di abitazione** (individuato in catasto al **foglio n. 14 particella n. 178**) è posto a ridosso della via San Pietro, con accesso diretto dalla stessa mediante una piccola scala che giunge al piano terrazzo (solaio della particella n. 1417) e da cui si accede all'edificio. Il fabbricato, con struttura portante in muratura, è stato oggetto di intervento di ristrutturazione edilizia negli anni novanta (pratica edilizia n. 29 art. 3 Legge n. 219/81). Si presenta in buone condizioni statiche e funzionali.

Presenta tre piani abitabili con soggiorno e cucina al piano terra/rialzato, n. 3 camere da letto, bagno e ripostiglio al piano primo, una camera da letto, bagno e ripostiglio al piano secondo nell'ambito del sottotetto. I piani sono serviti da una scala in c.a. laterale (posta sul lato sud) che dal piano terra giunge fino al sottotetto.

Il **box-garage** (individuato in catasto al **foglio n. 14 particella n. 1417**) è posto lungo la via San Pietro con porta carrabile sulla stessa. Ristrutturato nell'ambito dello stesso intervento edilizio dell'edificio è utilizzato come autorimessa. Ha un unico accesso ed il suo solaio funge da copertura e terrazzo per l'accesso all'edificio residenziale.

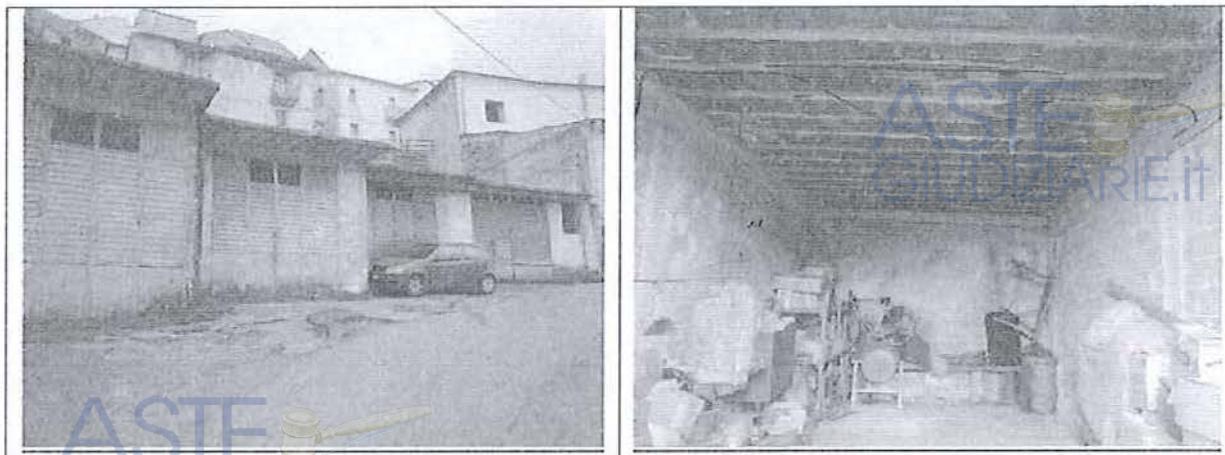
LOTTO N. 2

Il lotto n. 2 si compone di un **box-garage**, individuato in Catasto Fabbricati al **foglio n. 14 particella n. 1180**, con accesso diretto dalla via Diaz, snc, del Comune di Sassano (SA), ad unico livello posto a piano terra. Il box-garage ha accesso diretto dalla strada mediante una porta-garage di dimensioni utili al passaggio carrabile posta a livello della strada.

E' realizzato con struttura in c.a. intelaiata (fondazioni, pilastri, travi e solaio in latero-cemento), con copertura piana e pareti in muratura in blocchi di cls. Il locale è addossato al muro di contenimento della strada comunale superiore via San Pietro, ad altro box-garage (part. 1181) stessa proprietà e ad un fabbricato in muratura di altra proprietà.

Il locale è in pessime condizioni con il solaio interessato da distacco a causa dello sfondellamento delle pignatte, dovuto alle infiltrazioni delle acque meteoriche, in quanto il solaio non è né coibentato, né isolato. **L'immobile non è dotato di APE.**
