# TRIBUNALE ORDINARIO DI LECCE

**R.G.E. 93/2025**

**ELABORATO PERITALE**

## **LOTTO 1 - IMMOBILI E TERRENI IN AGRO DI TRICASE (73039) LE, ITALIA**

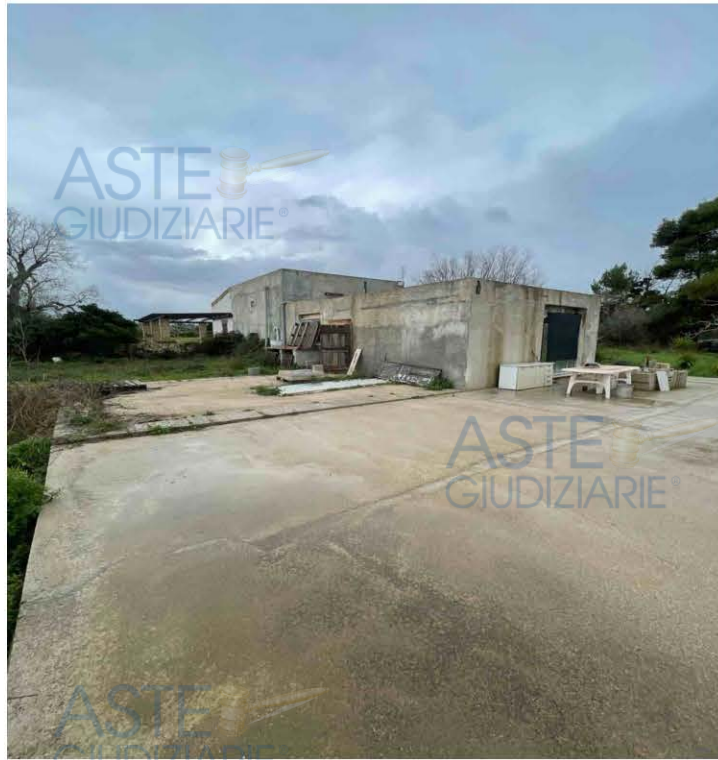
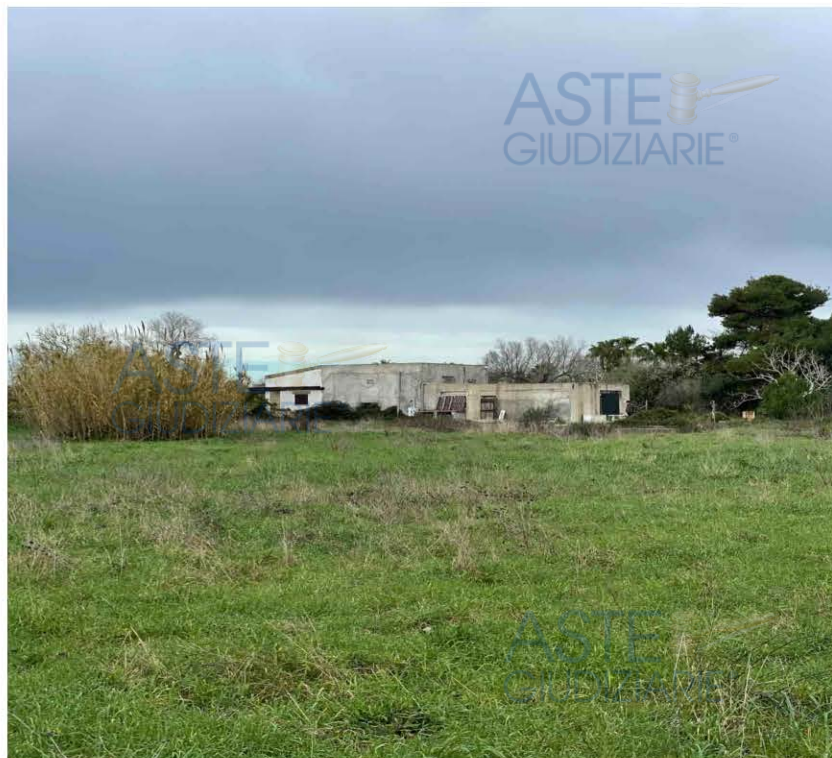
Trattasi di un fabbricato ad uso residenziale, realizzato sul confine laterale sinistro rispetto alla Via e confinante con fabbricato appartenente a terzi.

L'accesso è garantito percorrendo il terreno antistante, anche se non esiste un viale ben definito di collegamento con cancello posto su strada.

Catastalmente è identificato come fabbricato in *stato di degrado avanzato* – F2 - ma di fatto risulta completo di gran parte delle opere di finitura se pur alcune parti presentano un mediocre stato di conservazione.

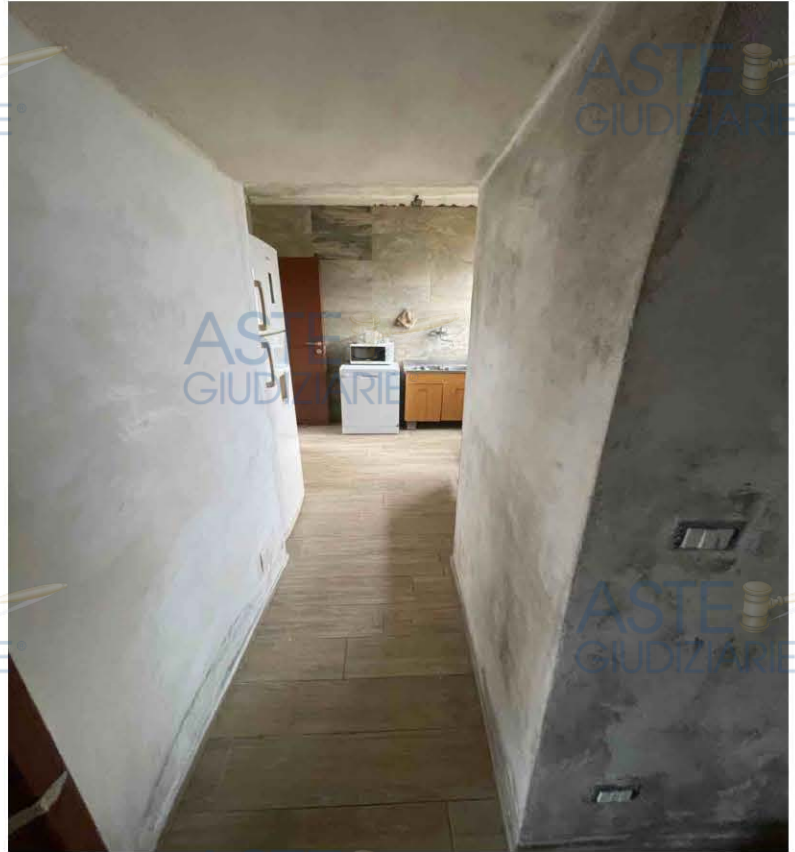
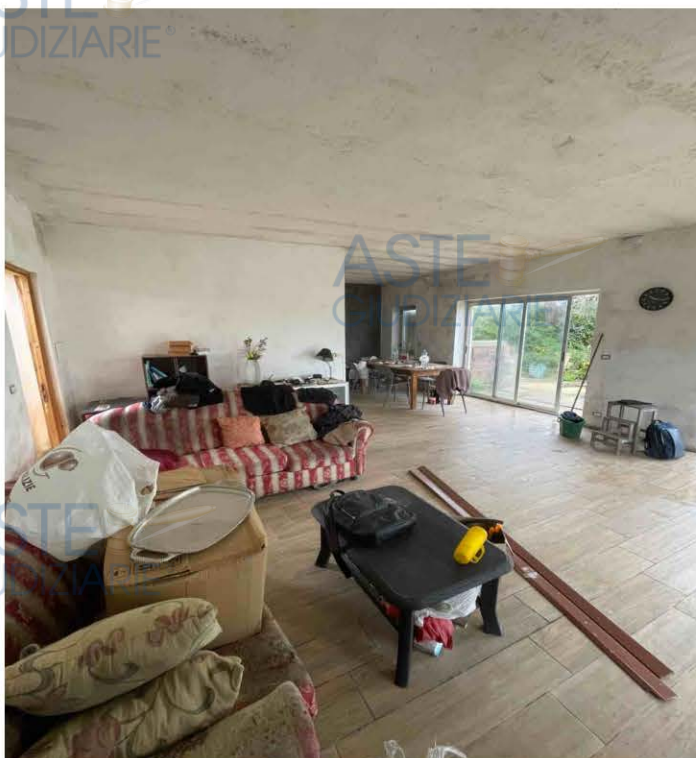
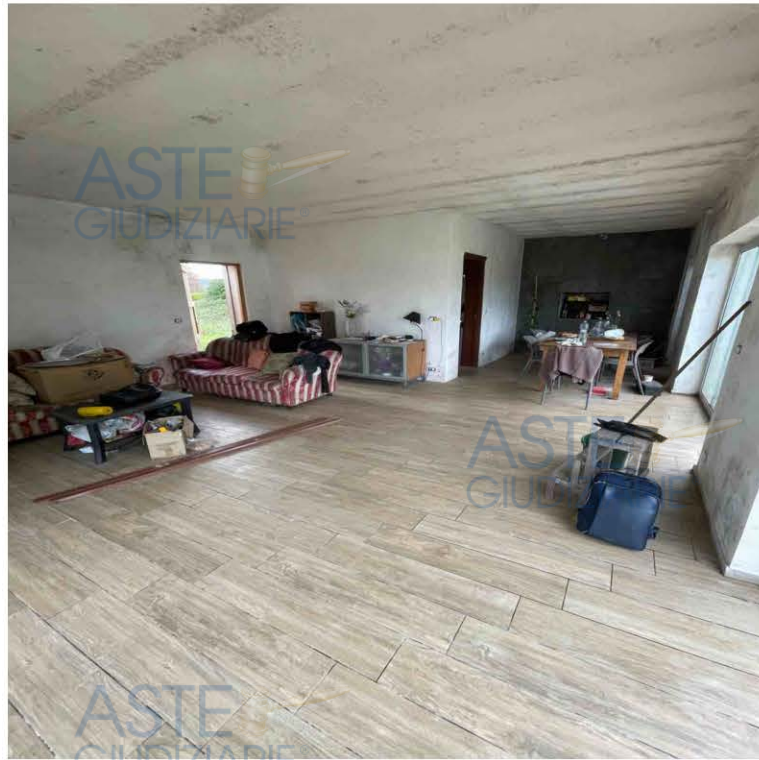
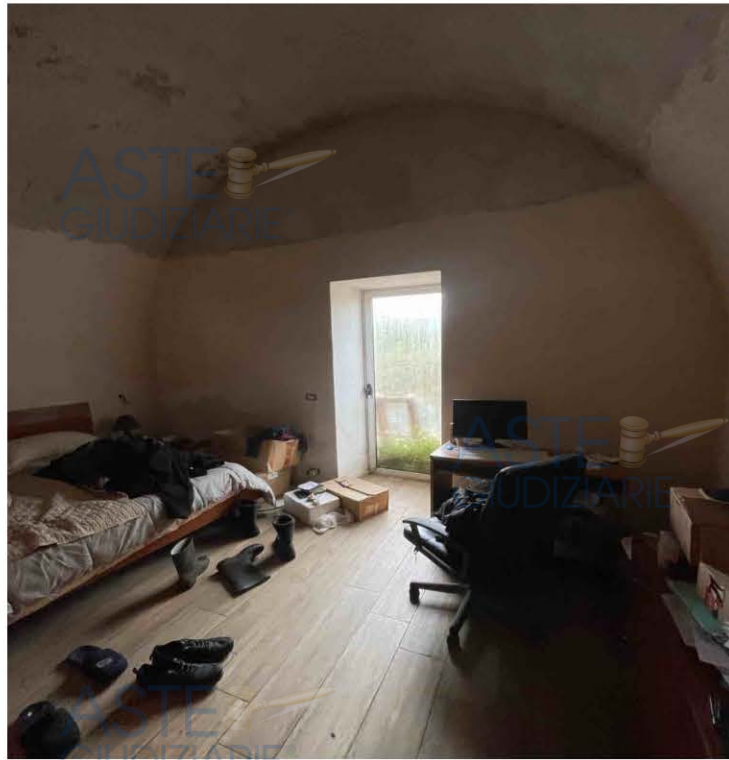
Internamente si compone di un soggiorno-pranzo direttamente collegato con un disimpegno che conduce alla camera da letto e bagno.

Strutturalmente l'abitazione si compone di muratura portante su cui poggia una copertura con solaio piano per la zona giorno e con copertura con volta a botte per bagno e camera da letto.

Le opere di finitura sono di fattura economica e comprendono la pavimentazione in ceramica così come alcune pareti del bagno, mentre le restanti pareti sono in parte intonacate o rivestite sempre con piastrelle.

Gli infissi interni sono in legno tamburato, mentre quelli esterni sono in alluminio elettrocolorato di colore chiaro con vetro trasparente.

Dalla verifica strutturale e planimetrica emerge chiaramente che l'unica porzione di fabbricato di *vecchia costruzione* presenta una copertura a volta, attualmente diviso internamente per la realizzazione del disimpegno, bagno e camera da letto, mentre tutta la restante costruzione è da ritenersi abusiva e non sanabile.

Tutto questo rende impossibile qualsiasi sanatoria urbanistica e dovrà essere considerata la demolizione della parte del fabbricato realizzato senza alcuna autorizzazione e con copertura piana, così come dovranno essere demolite le opere pertinenziali esterne, oltre alla fogna e cisterna, privi anch'essi di qualsivoglia

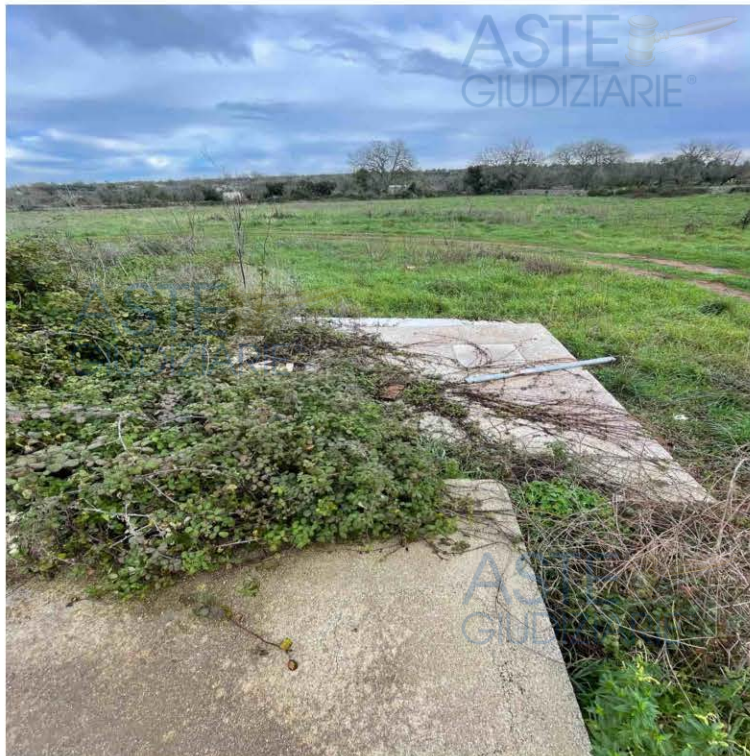
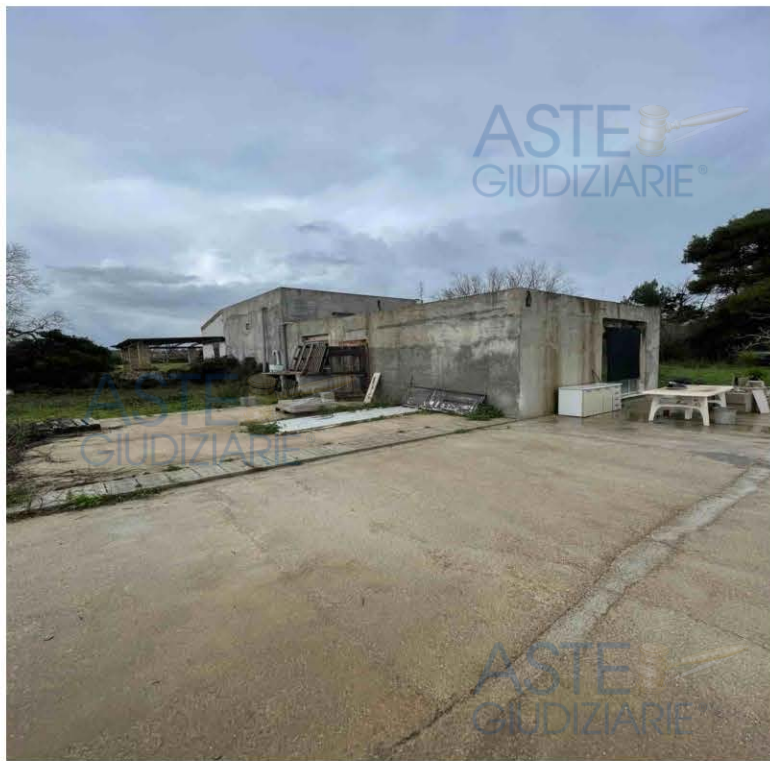
Di pertinenza esclusiva esiste un ampio piazzale esterno rifinito con massetto cementizio, con adiacente un pozzo nero per il deflusso delle acque reflue e il vano cisterna posto quasi a ridosso della camera da letto.

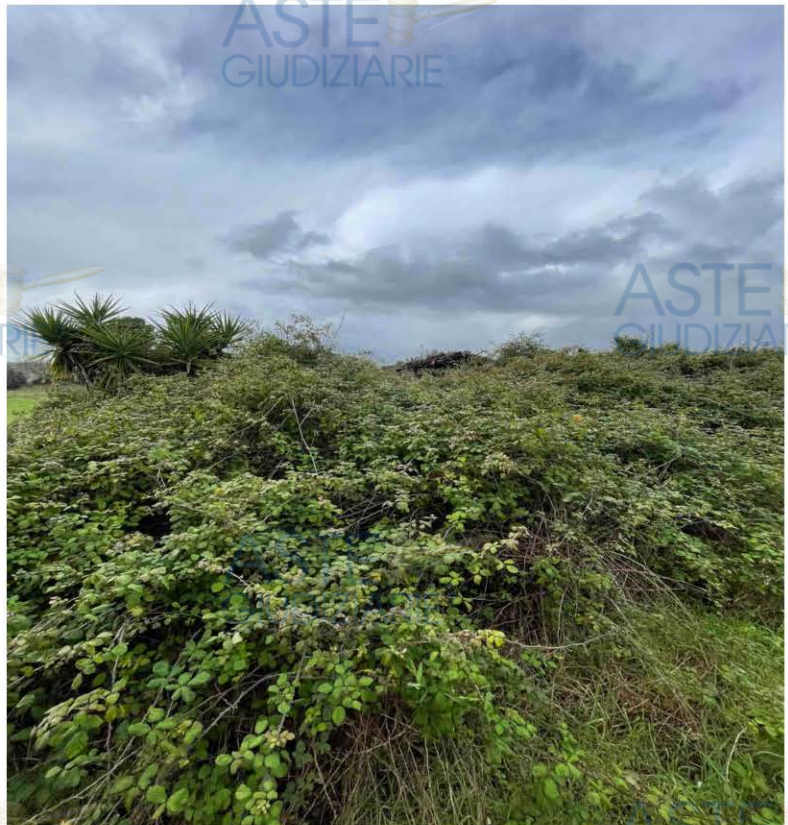
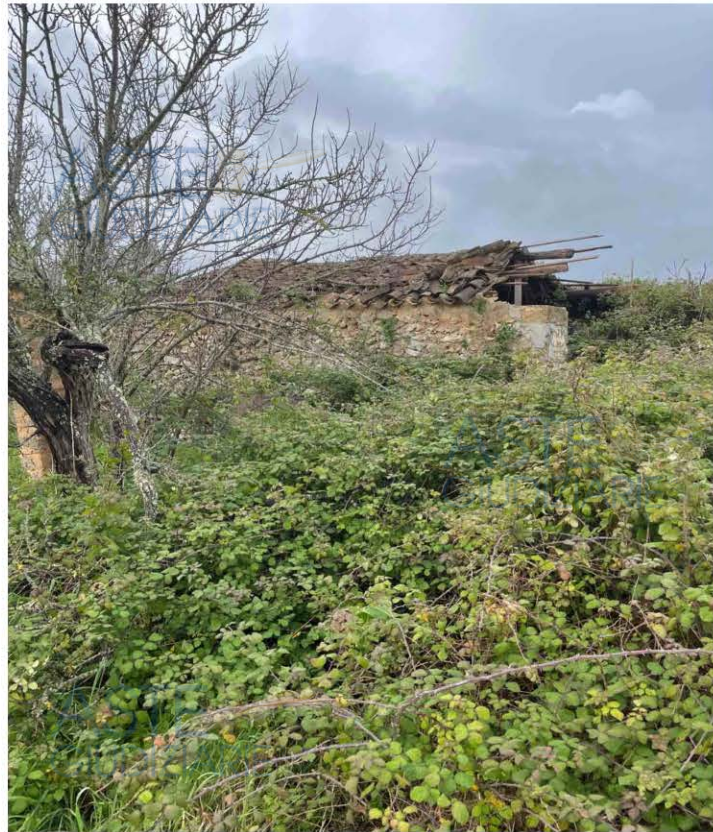
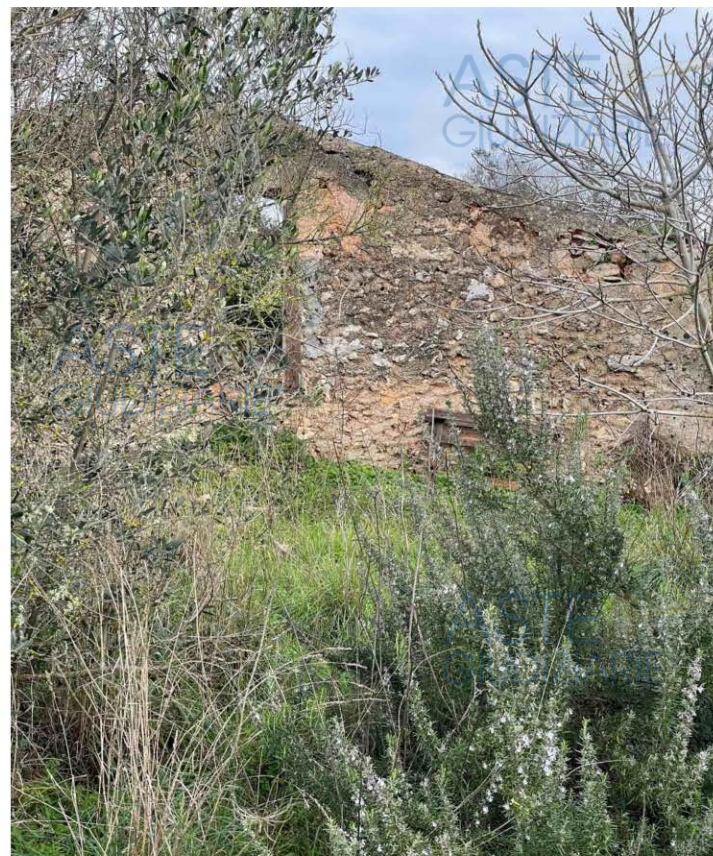
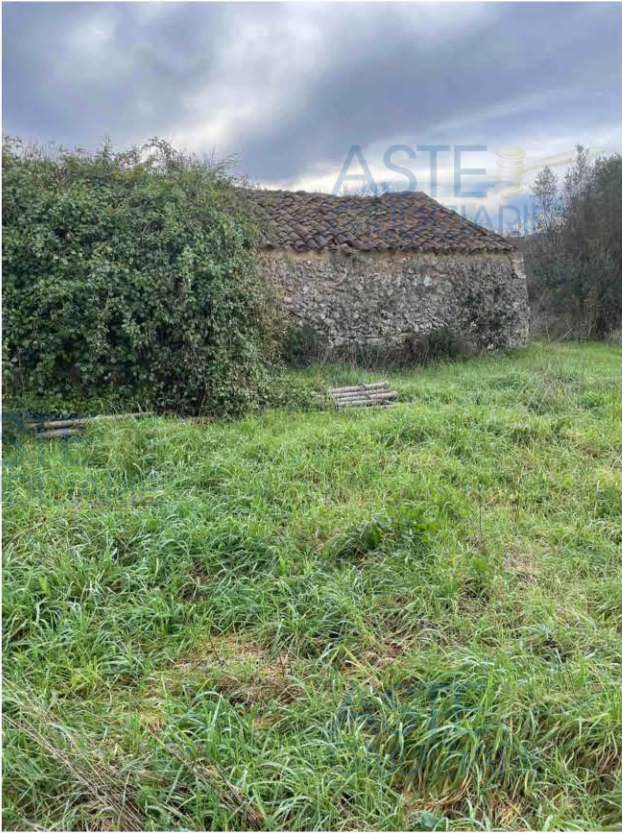
Trattasi di un fabbricato in parte crollato, posto all'incirca nella parte centrale del terreno identificato catastalmente con la p.lla n. 665.

Catastalmente è identificato come fabbricato in *stato di degrado avanzato - F2 -* e di fatto risponde a tale categoria, come ben si evince anche dalla documentazione fotografica.

Durante il sopralluogo non è stato possibile accedere all'immobile per la presenza di rovi e vegetazione spontanea che hanno invaso sia la parte interna ma soprattutto la parte esterna, tanto che l'immobile risulta poco visibile.

Da quanto è stato possibile visionare si è potuto dedurre che la copertura, ora per la maggior parte crollata, era originariamente costituita da orditura in legno su cui poggiavano delle tegole, mentre la muratura perimetrale visibile è con pietrame a secco.

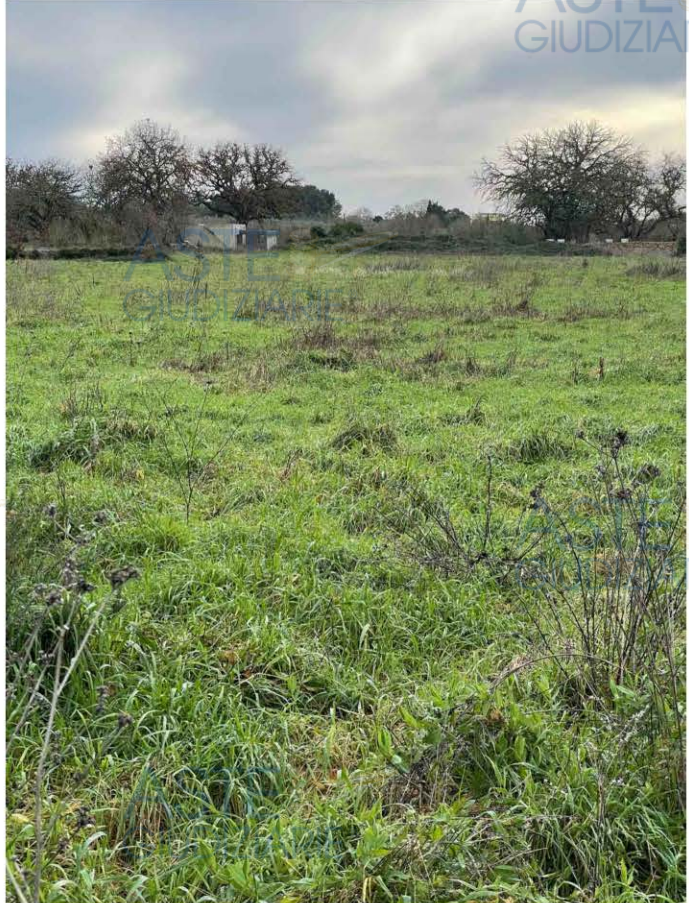
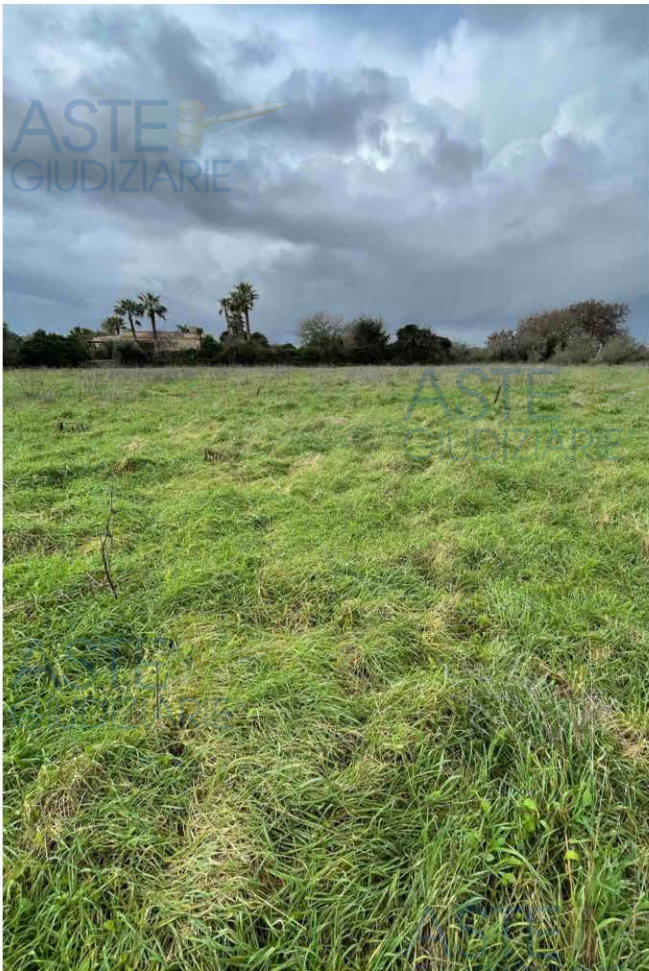
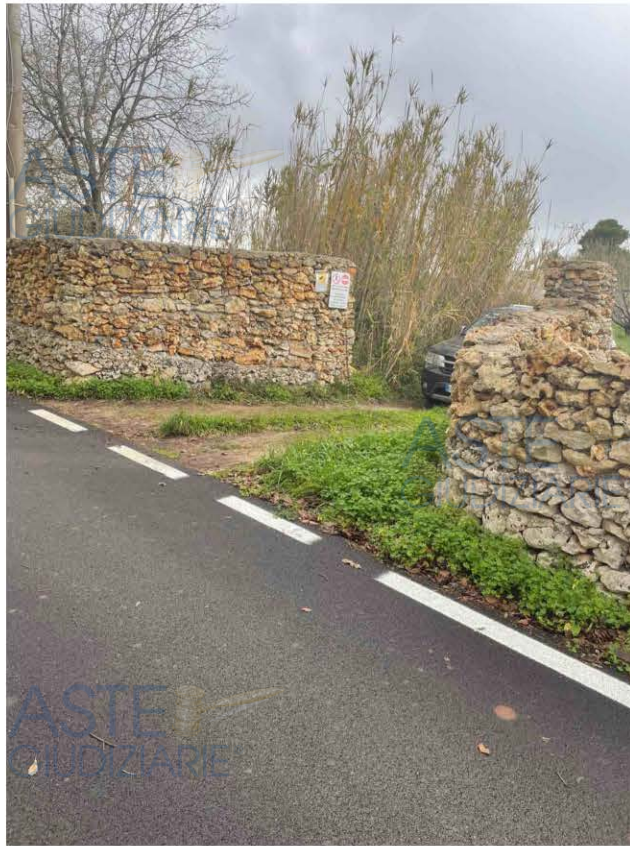
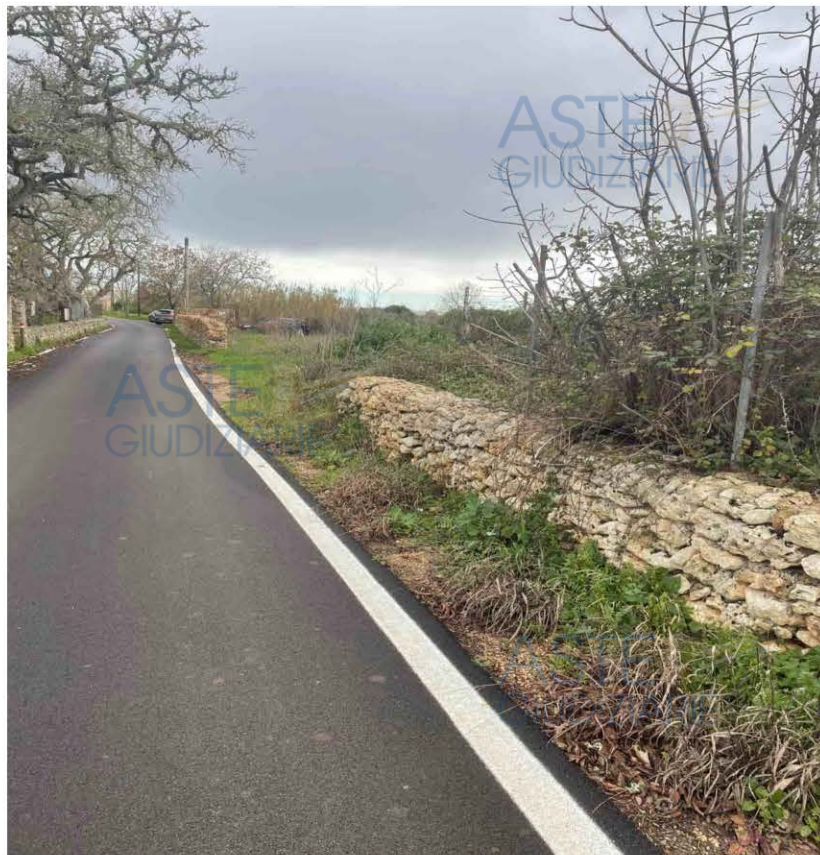
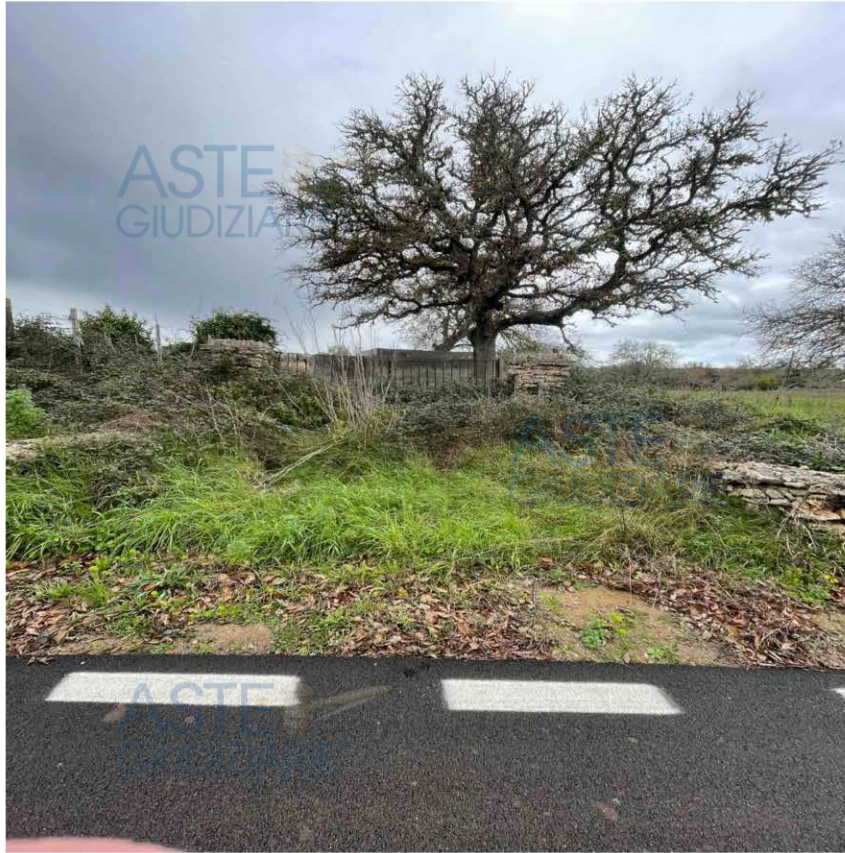
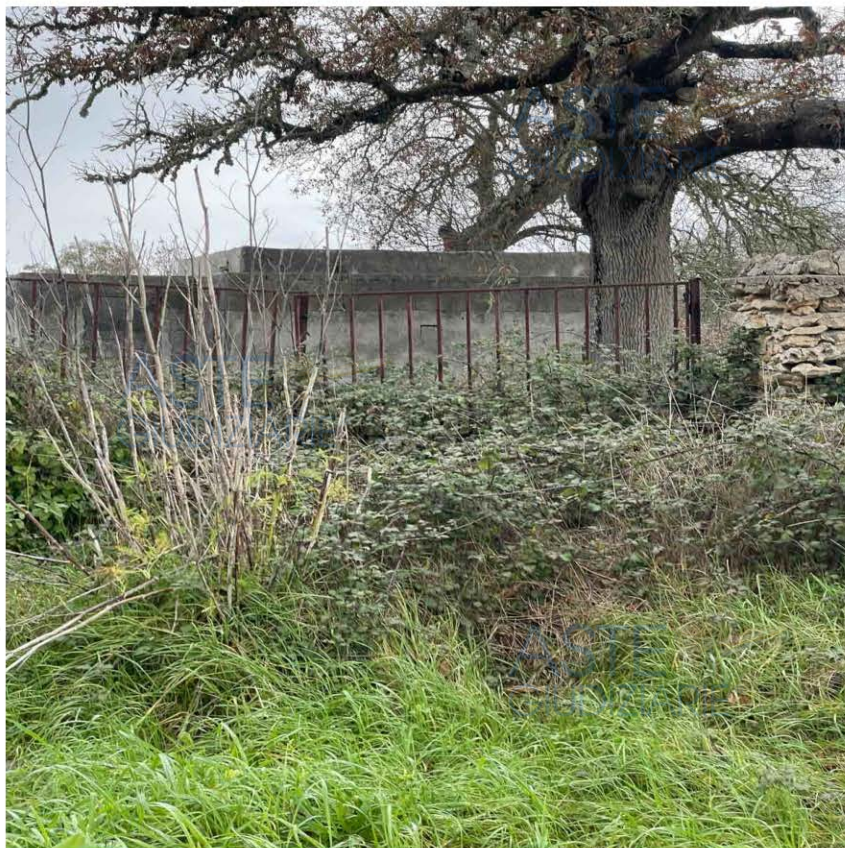
Il terreno, nella sua intera consistenza risulta delimitato per la maggior parte dei lati con muratura di pietrame a secco, interrotto sul fronte stradale, Via Marina Serra, da due cancelli carrabili, di cui uno inaccessibile per la presenza di vegetazione spontanea che ne impedisce l'utilizzo.

Non esiste alcun tipo di coltivazione all'interno risulta completamente incolto.

Le particelle n. 501,502,503, 505 e 508 sono interessate da servitù dell'Acquedotto Pugliese e acque reflue.

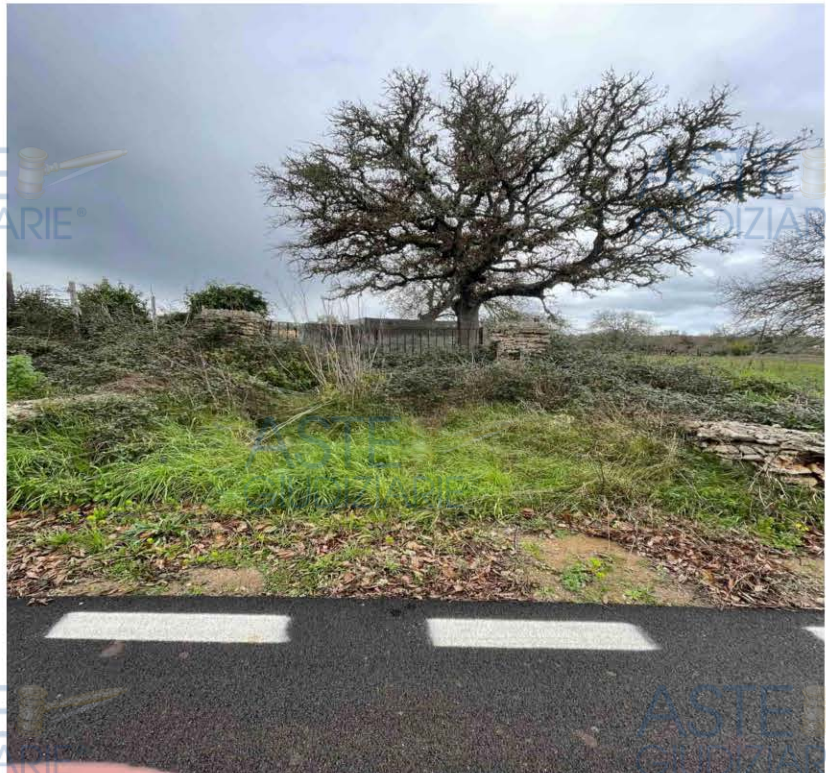
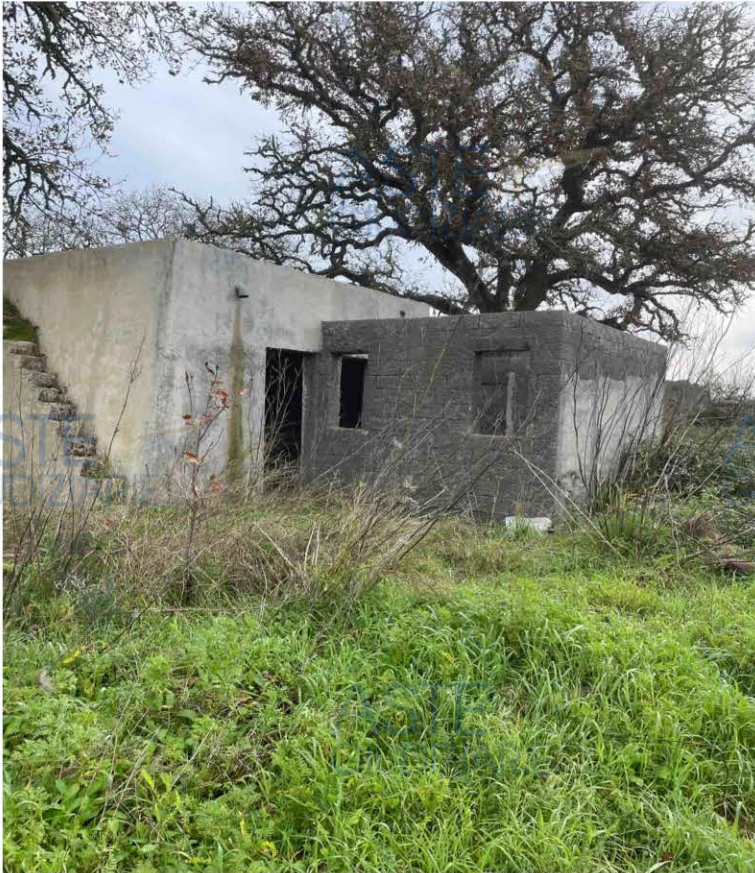
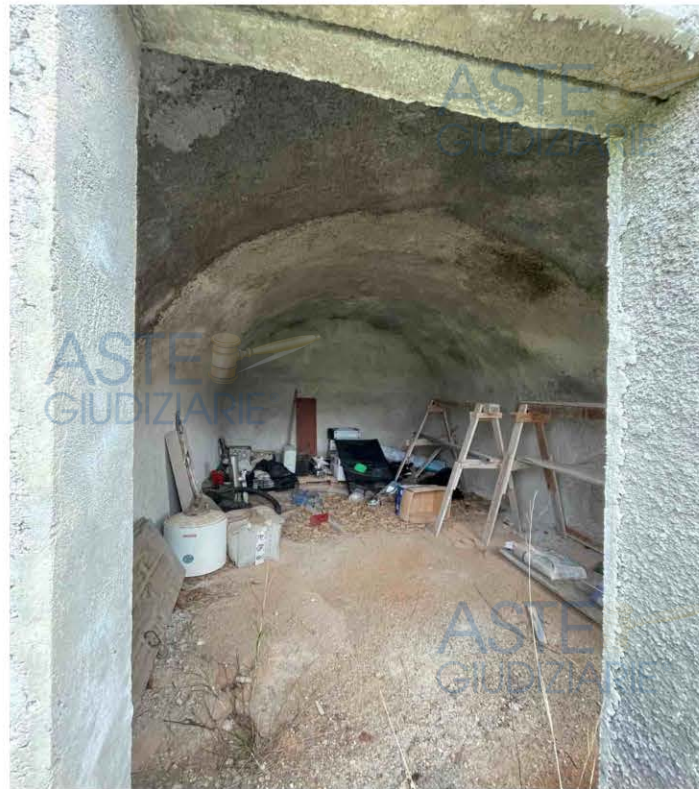
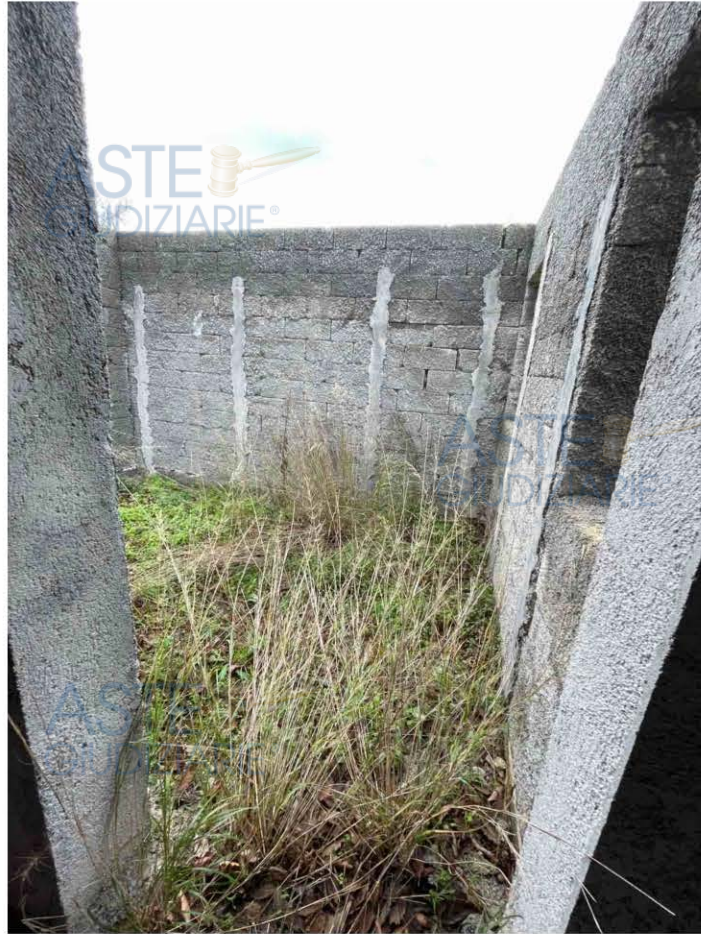
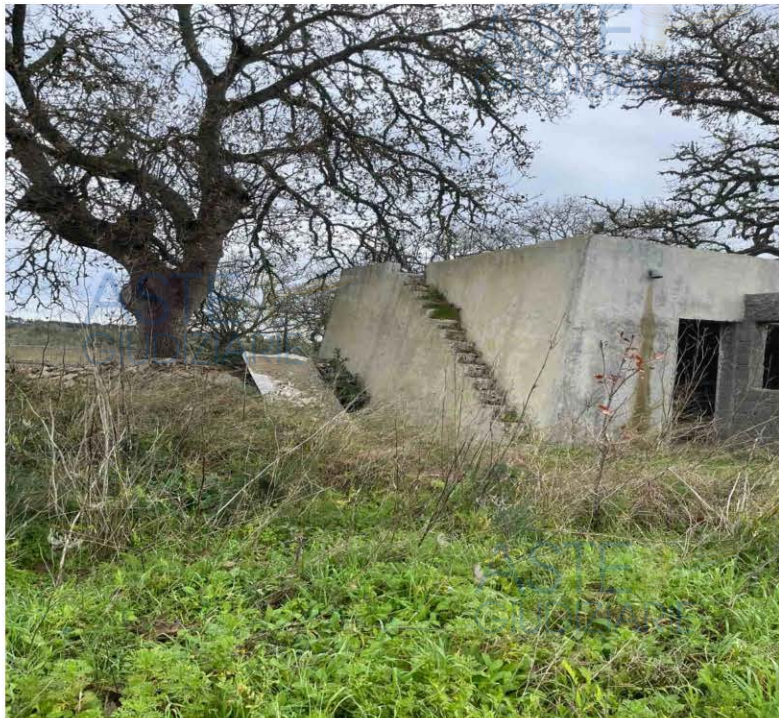
Invece sul confine laterale destro rispetto la Via esiste un manufatto edilizio di vecchia costruzione e delle murature realizzate in mattoni laterizi, protetti da rinzafo cementizio.

Mentre la tipologia costruttiva del fabbricato presuppone la realizzazione in epoca antecedente al 1967, per i setti in muratura non vi è alcuna autorizzazione tale da ritenerli completamente abusivi, non sanabili e quindi oggetto di demolizione.

In primo luogo va tenuto presente che è necessario provvedere alla demolizione delle porzioni abusive, mentre il terreno risulta soggetto, se pur parzialmente, ai vincoli sopra citati e riportati nel certificato di destinazione urbanistica.
