DESCRIZIONE E STIMA DEI BENI POSTI IN COMUNE DI ALTOPASCIO

Lotto A) Capannone Artigianale in Altopascio loc. Fornaci

Lotto A – Capannone in Altopascio loc. Fornaci

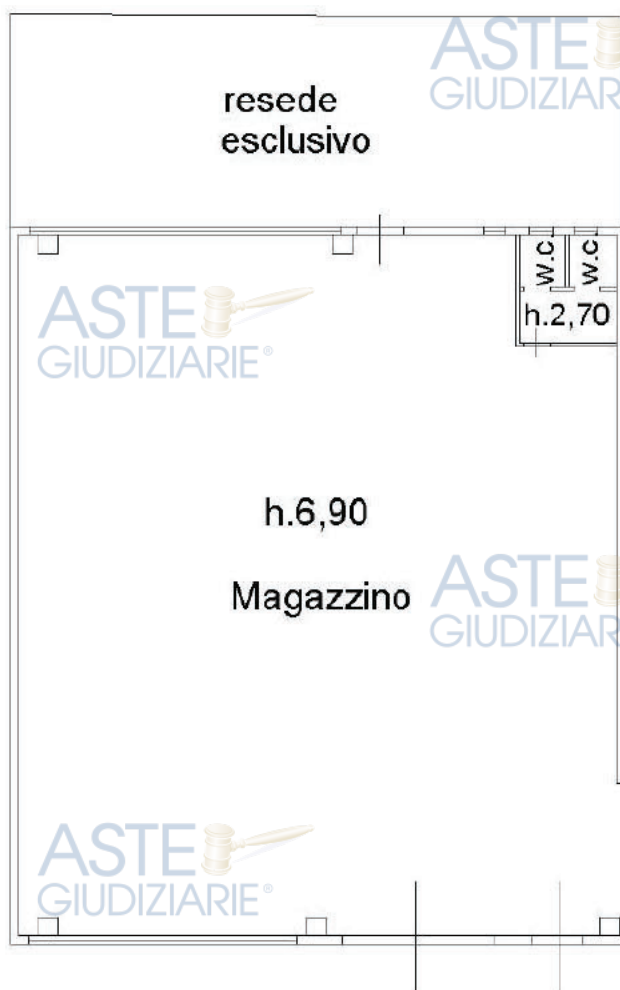
Scheda n. 1

- si ha la conformità soggettiva in quanto il capannone sopra descritto e' correttamente intestato per la piena proprieta' alla "M.A.D.A. di s.n.c." con sede in Altopascio (LU). Il piazzale risulta un Bene Comune non Censibile con il capannone contraddistinto dalla particella 138 sub. 16;
- non si ha la conformità oggettiva in quanto la rappresentazione catastale non corrisponde allo stato dei luoghi ma vi sono le seguenti difformità:
 - a) All'interno del capannone non e' rappresentato il vano a uso ufficio posto sopra al corpo a uso servizi e raggiungibile da scala a vista metallica ;

- Redazione di nuova planimetria catastale allegata a pratica DOC.FA. per la corretta rappresentazione planimetrica del capannone;

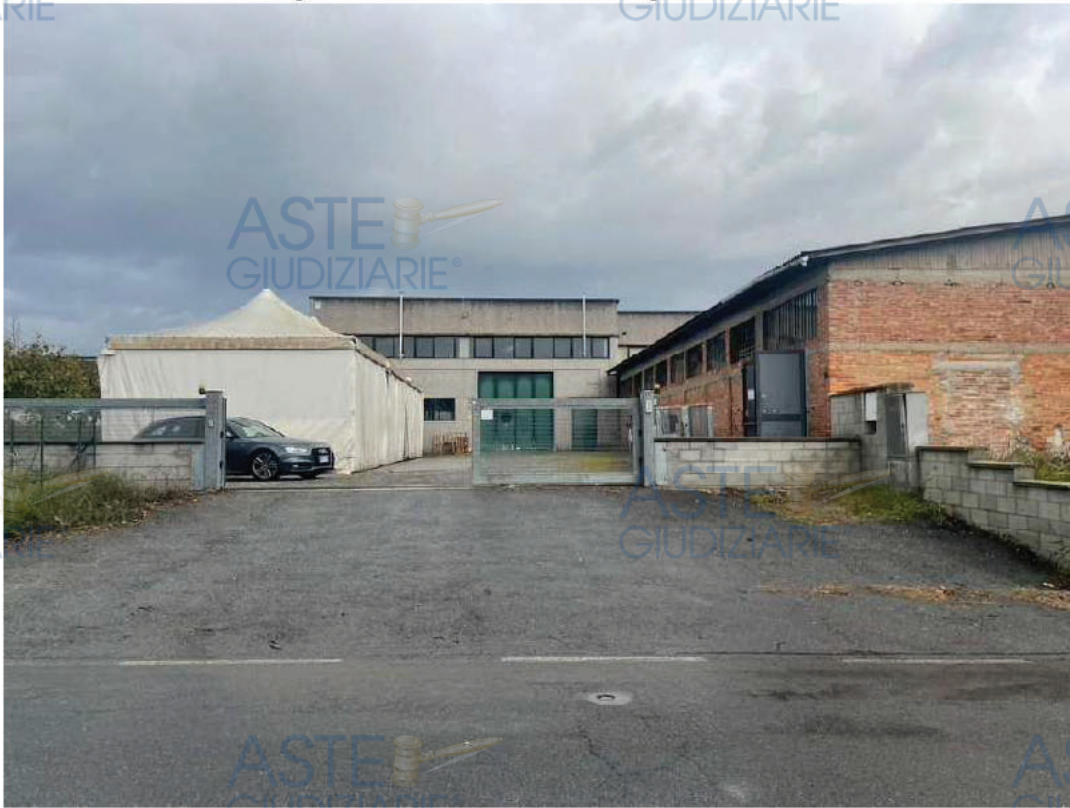
Foto 1 – Vista di insieme dalla Via Poggio Baldino

I diritti della piena proprietà su di un capannone artigianale, costruito a schiera con altri, elevato un solo piano fuori, posto in Comune di Altopascio, località Fornaci, Via Poggio Baldino ^(vista satellite doc. 1 - foto 1),

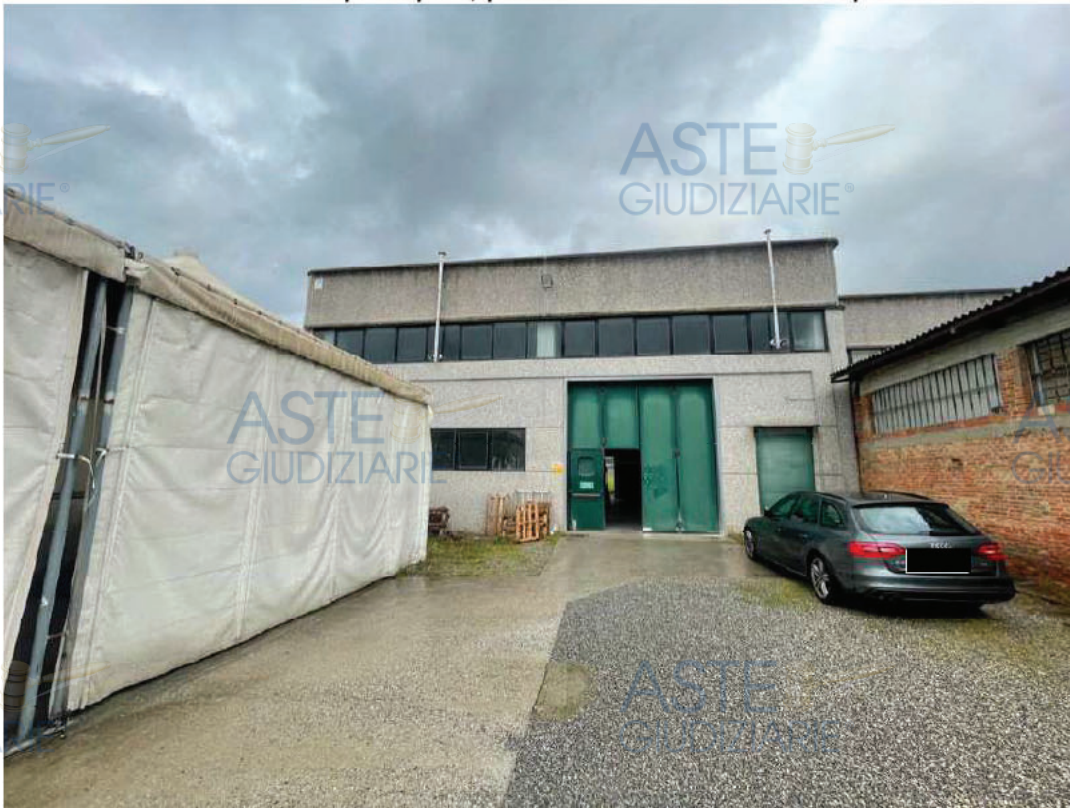
Foto 2 – Facciata principale, piazzale comune e struttura precaria

Si tratta di un capannone di costruzione relativamente recente, in ottime condizioni di manutenzione e conservazione, costituito da un unico ampio vano di altezza di circa ml. 6,90 ^(foto da 2 a 5) in cui è stato ricavato un corpo servizi con soprastante piccolo ufficio raggiungibile tramite scalette metalliche ^(foto 7 e 8 e doc.5 plan. catastale).

Su tale piazzale e' stata installata una struttura provvisoria ^(foto 2 e 9) realizzata con elementi metallici e teli plastici avente dimensioni di circa ml. 18,00 x ml. 3,60 con una superficie coperta di circa mq. 65,00.

- Per quanto concerne le modeste divergenze tra le misure interne ed esterne e le modifiche di prospetto del fabbricato principale, trattandosi di opere eseguite in corso d'opera antecedenti al maggio 2024, lo scrivente ritiene che tali discordanze rientrino nelle tolleranze di cui dell'art. 34 bis del D.P.R. 380/01 così come modificato dalla legge 105/2024;
- Per quanto concerne la realizzazione del vano Ufficio lo scrivente ritiene che possa essere regolarizzato con una SCIA tardiva pagando le relative sanzioni;
- Per quanto concerne la struttura precaria si dovrà procedere allo smantellamento/rimozione;

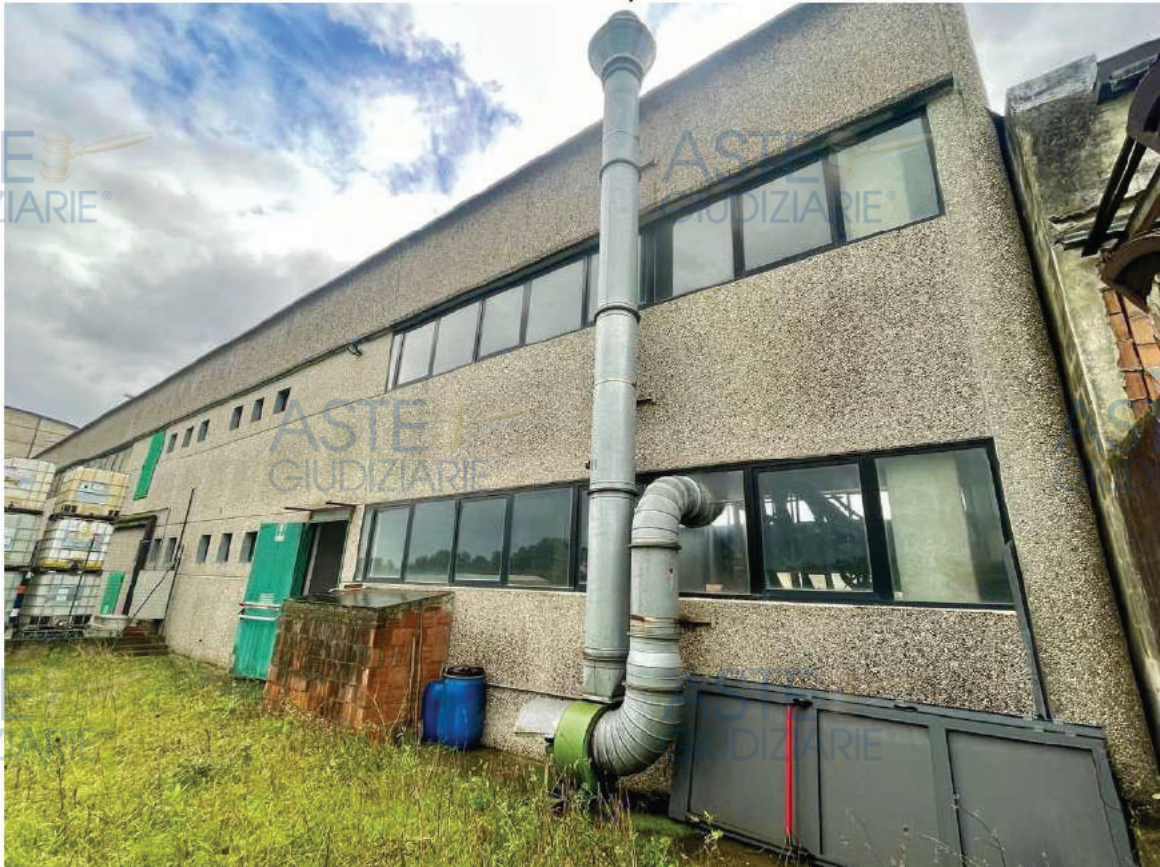
Foto 6 – Facciata posteriore

Il capannone, con accesso diretto da Via Poggio Baldino, ha una superficie interna lorda di circa 300 mq., è corredato da poco terreno di proprietà esclusiva sul retro di circa mq. 90,00 ^(foto 6) e piazzale per manovra e parcheggio, di proprietà comune con altra unità immobiliare, sul fronte principale.

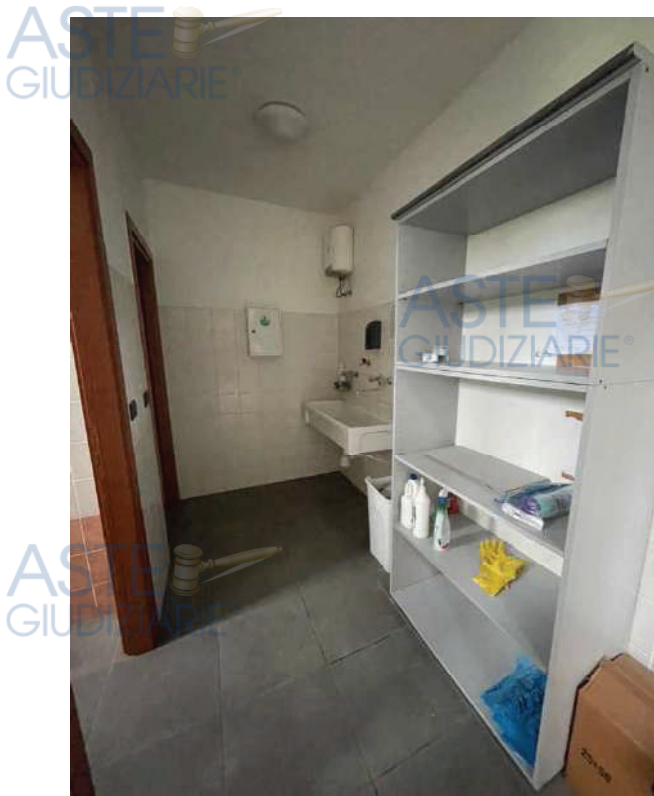
Foto 7 – Blocco servizi

- Modeste divergenze nelle misure interne ed esterne e nei prospetti;
- Realizzazione di vano a uso ufficio e scaletta metallica di accesso sopra il corpo a uso servizi;
- Modeste modifiche di prospetto (canna fumaria, vano tecnico);
- Installazione di struttura metallica precaria, chiusa con teli plastici, sul piazzale di proprietà comune;
