**Perizia Tecnica relativa ad immobili - non interessati  
dalla prima perizia - ubicati nel Comune di Palestrina  
(Rm), via Prenestina Nuova, Località Muracciola/Bocca  
Piana Fabbricato B1 e Fabbricato B2**

PREMESSA

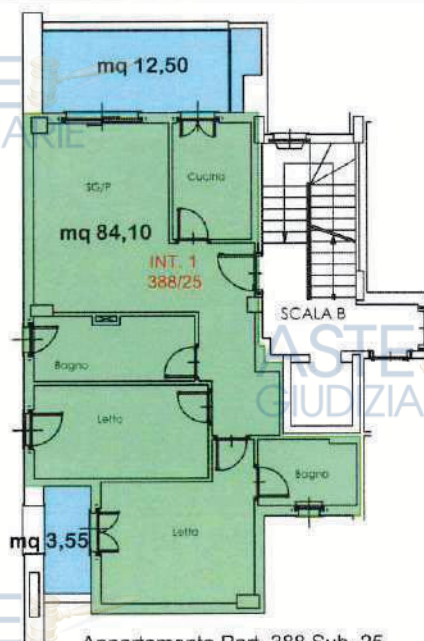
Appartamento Part. 388 Sub. 25

**EDIFICIO B2 - Appartamento piano primo - scala B - int. 1 - SUB 25 con annessa cantina e con box auto SUB 77 entrambi al piano interrato**

Appartamento, con accesso dal vano scala B, composto da ingresso-pranzo-soggiorno, cucina, due camere da letto e due bagni oltre disimpegno e terrazzi a livello.

- appartamento mq 84.10 circa e dei terrazzi mq 16.05 circa;
- cantina mq 15.80 circa;
- box auto mq 18.80 circa\*.

Appartamento piano primo scala B int. 1 SUB 25: sono state riscontrate lievi variazioni rientranti nelle tolleranze di legge, quindi l'alloggio può essere definito conforme al progetto autorizzato;
