**Perizia stragiudiziale unità F5M94S8-25**

**in fabbricato residenziale sito in Via Clemente Bondi, 67 - Mezzano  
Superiore - Comune di Sorbolo-Mezzani - Provincia di Parma**

**DATA DELLA PERIZIA: 20.06.2023**

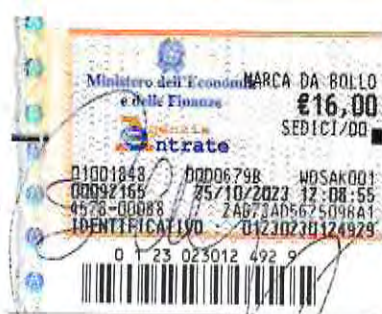
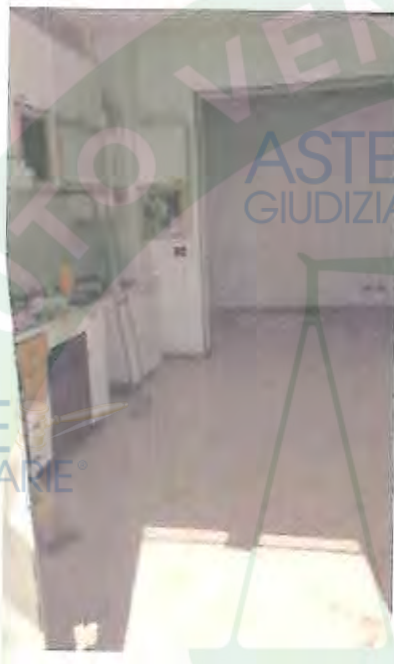
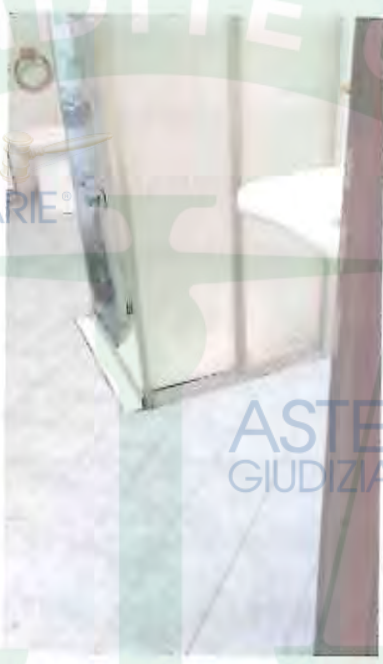
**RILIEVO FOTOGRAFICO**

Come è possibile riscontrare dalla documentazione fotografica allegata, le parti comuni del fabbricato non sono in buono stato di conservazione, l'intonaco è scrostato in diversi punti e le persiane sono danneggiate dal sole e dagli agenti atmosferici. Il portone di ingresso si chiude male. Le finiture sono di livello economico e comunque mal conservate.

Lo stato di conservazione generale dell'appartamento e dei locali accessori è pessimo, con muffe e sporchie diffuse ovunque. Gli intonaci delle pareti sono danneggiati e scrostati in molti punti dalla risalita di umidità del terreno, il bagno è in condizioni fatiscenti. Non è stato possibile effettuare la verifica di funzionalità degli impianti che dovrà essere effettuata dal futuro acquirente. Sono ancora presenti numerosi arredi lasciati dagli ultimi inquilini, anch'essi in pessime condizioni di conservazione. L'area pertinenziale del giardino è completamente invasa da arbusti ed erbacce ed è inagibile, così come il vialetto di ingresso all'abitazione (v. Documentazione fotografica).

A questa cifra devono essere detratte le spese per il ripristino dell'immobile dalla condizione di degrado in cui si trova, valutate complessivamente in 400 €/m<sup>2</sup> per un importo totale di 22.052,00 €. Si ottiene così il Prezzo Finale di vendita convenzionato:

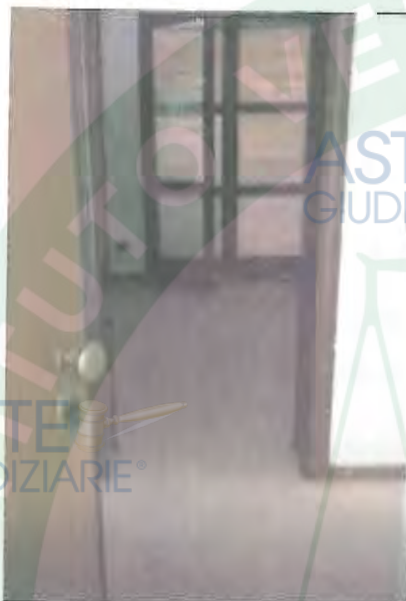
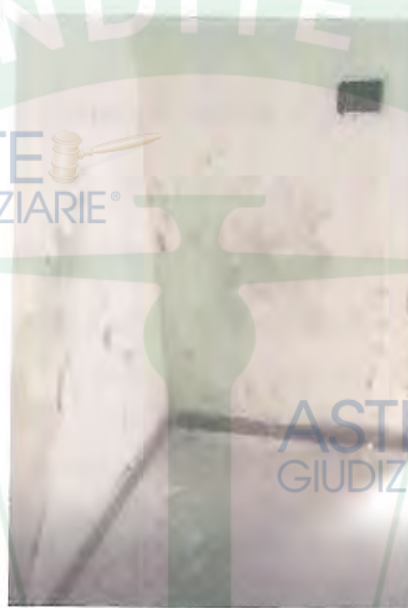
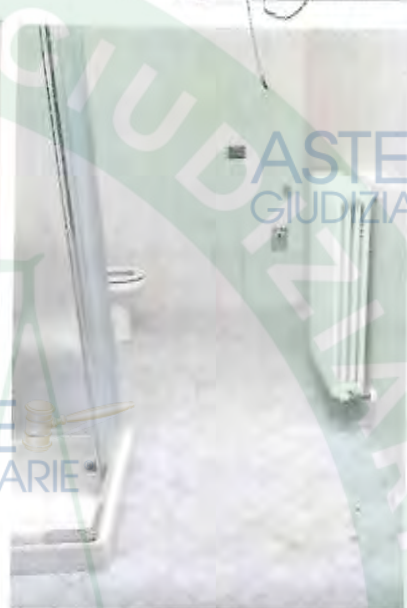
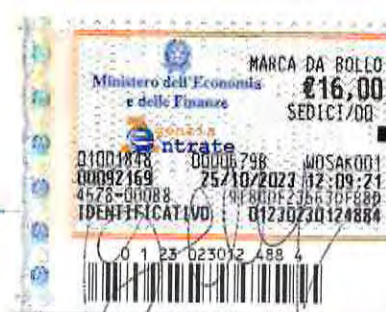
**RILIEVO FOTOGRAFICO**

Come è possibile riscontrare dalla documentazione fotografica allegata, le parti comuni del fabbricato non sono in buono stato di conservazione, l'intonaco è scrostato in diversi punti e le persiane sono danneggiate dal sole e dagli agenti atmosferici. Il portone di ingresso si chiude male. Le finiture sono di livello economico e comunque mal conservate.

Lo stato di conservazione generale dell'appartamento e dei locali accessori è pessimo, con muffe e sporcizie diffuse ovunque. Gli intonaci delle pareti sono danneggiati e scrostati in molti punti dalla risalita di umidità del terreno, gli infissi sono molto deteriorati, i corpi riscaldanti denotano perdite e presentano ruggine e sverniciature. Il bagno è in condizioni fatiscenti. Non è stato possibile effettuare la verifica di funzionalità degli impianti che dovrà essere effettuata dal futuro acquirente. L'appartamento è vuoto. (v. Documentazione fotografica).

A questa cifra devono essere detratte le spese per il ripristino dell'immobile dalla condizione di degrado in cui si trova, valutate complessivamente in 400 €/m<sup>2</sup> per un importo totale di 23.676,00 €. Si ottiene così il Prezzo Finale di vendita convenzionato:

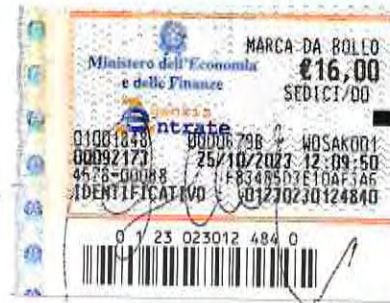
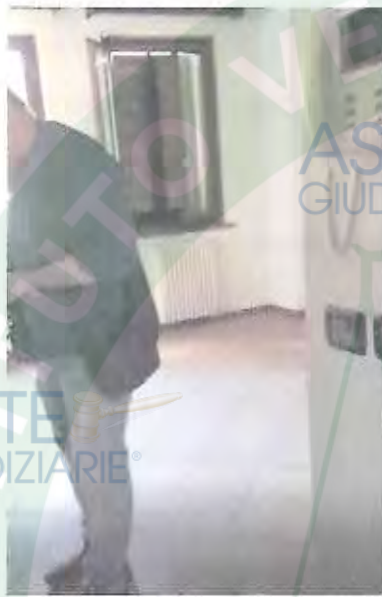
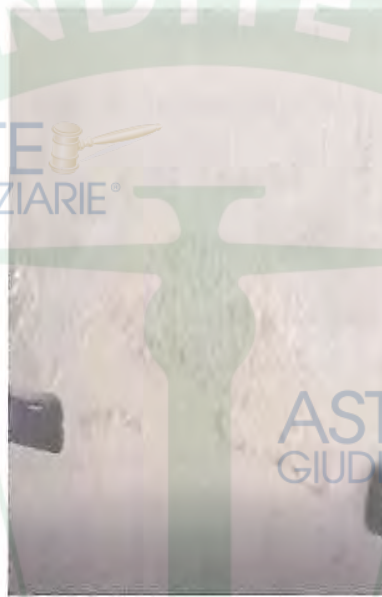
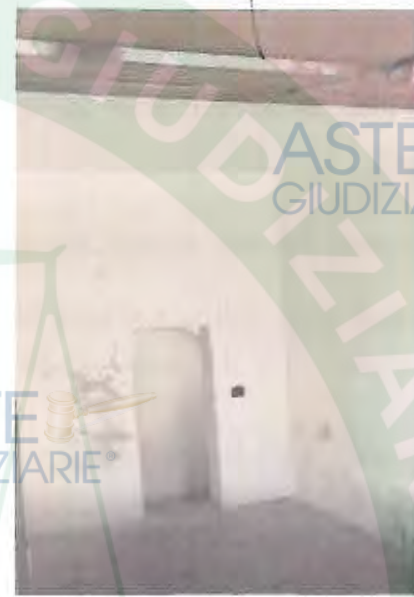
RILIEVO FOTOGRAFICO

Come è possibile riscontrare dalla documentazione fotografica allegata, le parti comuni del fabbricato non sono in buono stato di conservazione, l'intonaco è scrostato in diversi punti e le persiane sono danneggiate dal sole e dagli agenti atmosferici. Il portone di ingresso si chiude male. Le finiture sono di livello economico e comunque mal conservate.

Lo stato di conservazione generale dell'appartamento e dei locali accessori è pessimo, con muffe e sporcizie diffuse ovunque. Gli intonaci delle pareti sono danneggiati e scrostati in molti punti, presumibilmente segni di perdite d'acqua dal bagno. I corpi riscaldanti denotano perdite e presentano ruggine e sverniciature. Il bagno è in condizioni fatiscenti. Non è stato possibile effettuare la verifica di funzionalità degli impianti che dovrà essere effettuata dal futuro acquirente. L'appartamento è vuoto. (v. Documentazione fotografica). Si segnala che segni di perdite di acqua provenienti dal bagno sono state riscontrate anche nel garage sottostante (unità sub 18) e che sarà opportuna in fase di ristrutturazione una verifica degli eventuali danni subiti dalle strutture portanti lignee orizzontali.

A questa cifra devono essere detratte le spese per il ripristino dell'immobile dalla condizione di degrado in cui si trova, valutate complessivamente in 400 €/m<sup>2</sup> per un importo totale di 22.576,00 €. Si ottiene così il Prezzo Finale di vendita convenzionato:

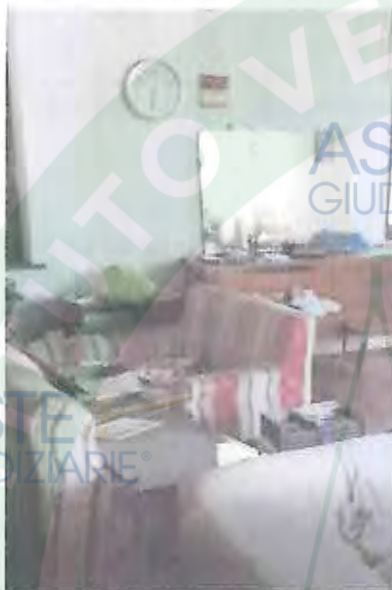
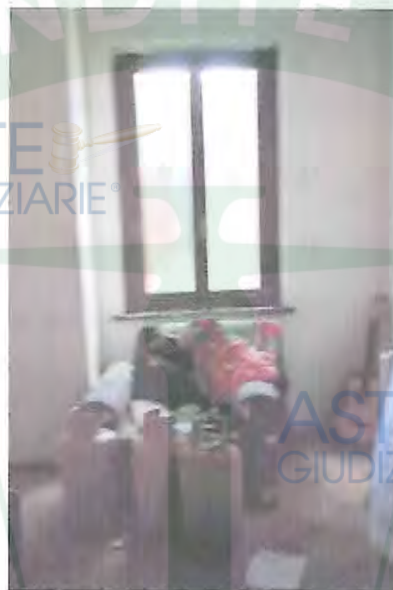
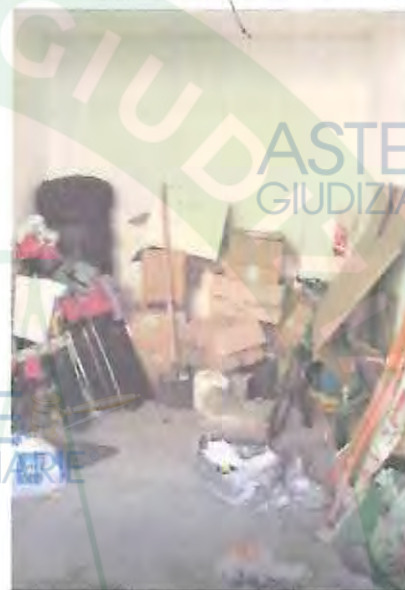
**RILIEVO FOTOGRAFICO**

Come è possibile riscontrare dalla documentazione fotografica allegata, le parti comuni del fabbricato non sono in buono stato di conservazione, l'intonaco è scrostato in diversi punti e le persiane sono danneggiate dal sole e dagli agenti atmosferici. Il portone di ingresso si chiude male. Le finiture sono di livello economico e comunque mal conservate.

Lo stato di conservazione generale dell'appartamento e dei locali accessori è pessimo, con muffe e sporcizie diffuse ovunque. Gli intonaci delle pareti sono danneggiati e scrostati in molti punti. I corpi riscaldanti denotano perdite e presentano ruggine e sverniciature. Il bagno è in condizioni fatiscenti. Non è stato possibile effettuare la verifica di funzionalità degli impianti che dovrà essere effettuata dal futuro acquirente. L'appartamento è pieno di mobili e oggetti abbandonati dagli ultimi proprietari, anch'essi in pessime condizioni. (v. Documentazione fotografica). Alla cantina si accede dall'androne condominiale, è priva di finestre e ha una porta in legno tamburato. Il garage ha dimensioni standard, un portone a bascula in legno tamburato e numerose tracce di umidità da risalita sulle pareti. E' dotato di impianto elettrico. I confini sono: esterno a nord-ovest, unità sub 16 a nord-est, unità sub 13, sub 15 e sub 11 a sud-ovest, unità sub 9 a sud-est. Sia garage che cantina sono occupati da oggetti accatastati.

A questa cifra devono essere detratte le spese per il ripristino dell'immobile dalla condizione di degrado in cui si trova, valutate complessivamente in 350 €/m<sup>2</sup> per un importo totale di 30.782,50 €. Si ottiene così il Prezzo Finale di vendita convenzionato:

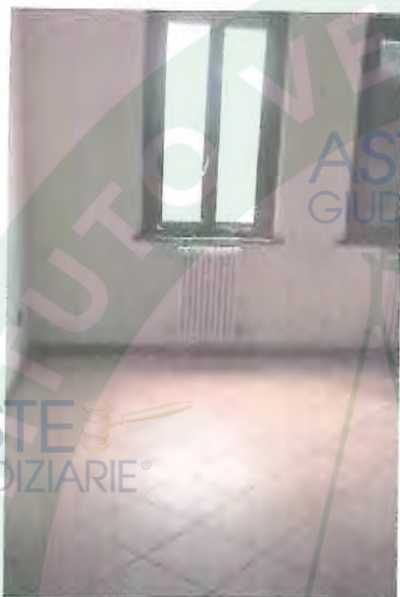
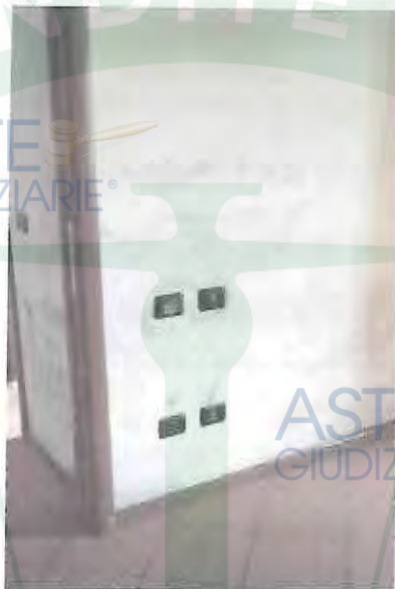
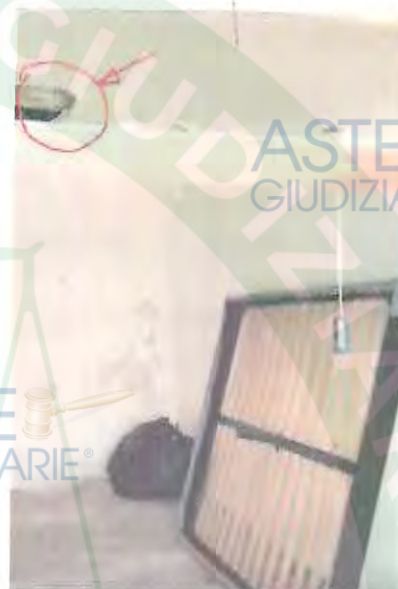
**RILIEVO FOTOGRAFICO**

Come è possibile riscontrare dalla documentazione fotografica allegata, le parti comuni del fabbricato non sono in buono stato di conservazione, l'intonaco è scrostato in diversi punti e le persiane sono danneggiate dal sole e dagli agenti atmosferici. Il portone di ingresso si chiude male. Le finiture sono di livello economico e comunque mal conservate.

Lo stato di conservazione generale dell'appartamento e dei locali accessori è pessimo, con muffe e sporcizie diffuse ovunque. Gli intonaci delle pareti sono danneggiati e scrostati in molti punti. Nella parete della camera che confina con il bagno ci sono evidenti tracce di una perdita d'acqua. I corpi riscaldanti denotano perdite e presentano ruggine e sverniciature. Il bagno è in pessime condizioni. Non è stato possibile effettuare la verifica di funzionalità degli impianti che dovrà essere effettuata dal futuro acquirente.

Il garage ha dimensioni standard, un portone a bascula in legno tamburato e numerose tracce di umidità da risalita sulle pareti. E' dotato di impianto elettrico. E' presente un buco nel controsoffitto dal quale è possibile vedere tracce di una perdita d'acqua proveniente dal piano soprastante, da approfondire eventuali danneggiamenti alle strutture lignee portanti. I confini sono: unità sub 15 a nord-ovest, unità sub 17 a nord-est, unità sub 13, androne condominiale a sud-ovest, unità sub 12 a sud-est. Sia garage che cantina sono occupati da oggetti accatastati.

A questa cifra devono essere detratte le spese per il ripristino dell'immobile dalla condizione di degrado in cui si trova, valutate complessivamente in 350 €/m<sup>2</sup> per un importo totale di 19.904,50 €. Si ottiene così il Prezzo Finale di vendita convenzionato:

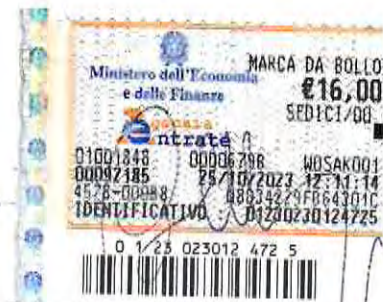
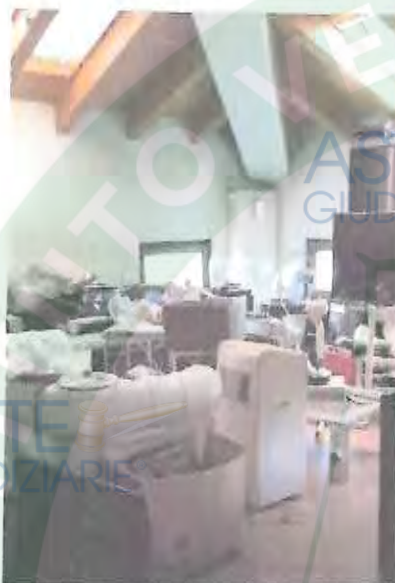
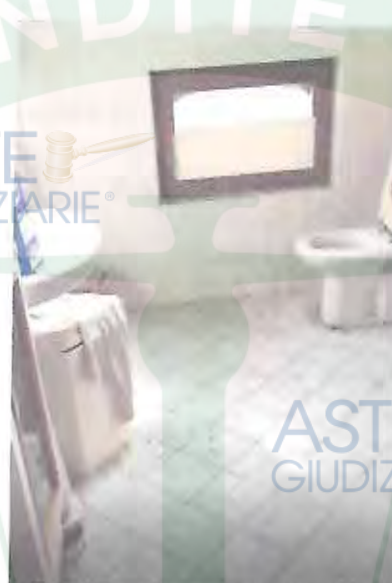
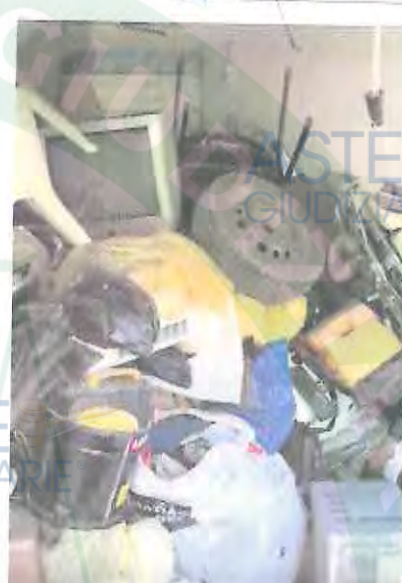
**RILIEVO FOTOGRAFICO**

Come è possibile riscontrare dalla documentazione fotografica allegata, le parti comuni del fabbricato non sono in buono stato di conservazione, l'intonaco è scrostato in diversi punti e le persiane sono danneggiate dal sole e dagli agenti atmosferici. Il portone di ingresso si chiude male. Le finiture sono di livello economico e comunque mal conservate.

Lo stato di conservazione generale dell'appartamento e dei locali accessori è pessimo, con muffe e sporcizie diffuse ovunque. Gli intonaci delle pareti sono danneggiati e scrostati in molti punti. Nella parete della camera che confina con il bagno ci sono evidenti tracce di una perdita d'acqua. I corpi riscaldanti denotano perdite e presentano ruggine e sverniciature. Il bagno è in pessime condizioni. Non è stato possibile effettuare la verifica di funzionalità degli impianti che dovrà essere effettuata dal futuro acquirente.

A questa cifra devono essere detratte le spese per il ripristino dell'immobile dalla condizione di degrado in cui si trova, valutate complessivamente in 350 €/m<sup>2</sup> per un importo totale di 35.511,00 €. Si ottiene così il Prezzo Finale di vendita convenzionato:
