CONSULENZA TECNICA DI UFFICIO

nella procedura esecutiva immobiliare n. 309/2024 a carico di [REDACTED]

- porzione di fabbricato residenziale sito nel Comune di Sassuolo (MO), Via Fossetta n. 40, costituita da un appartamento al piano 4° - 5° e autorimessa a piano terra .

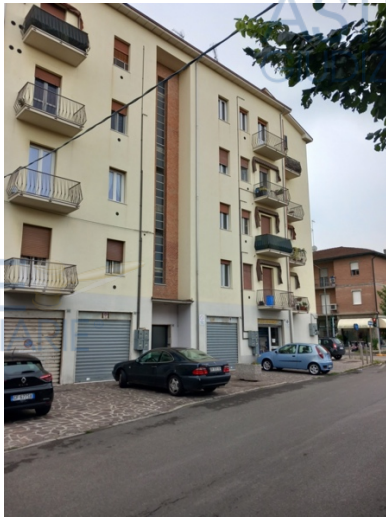
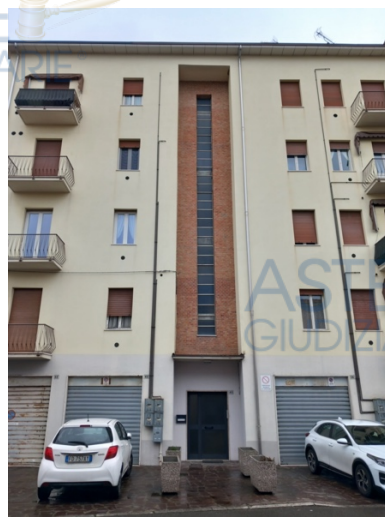
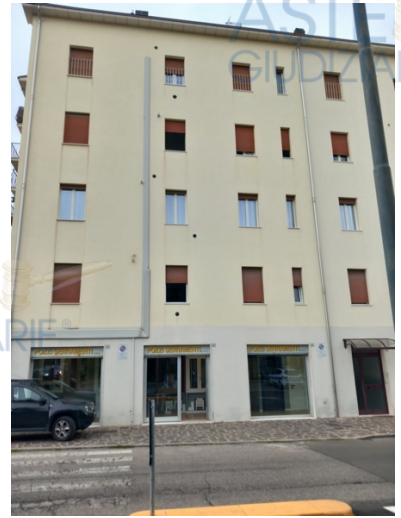
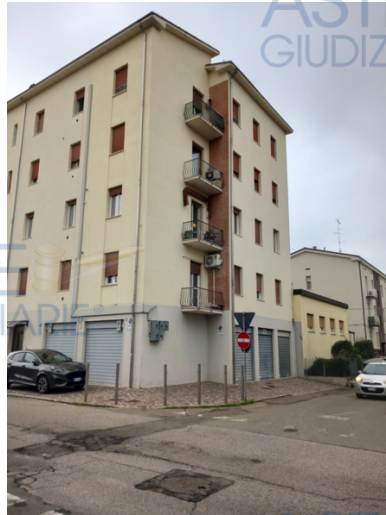
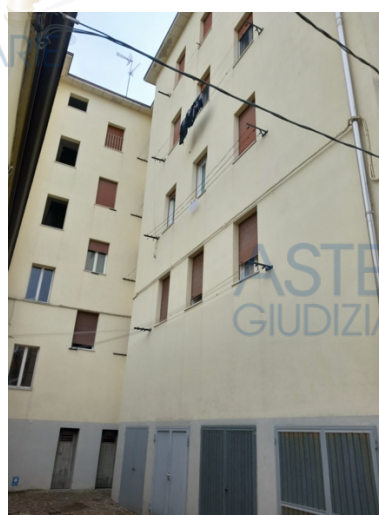
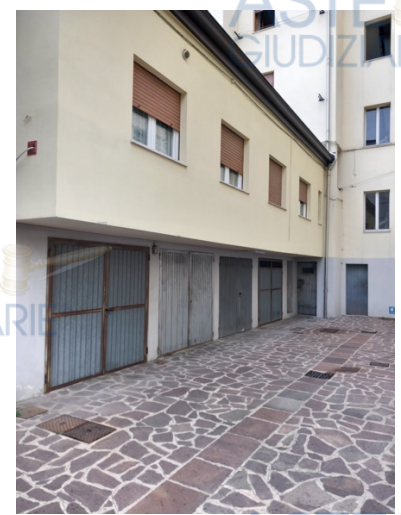
Facciate del palazzo

Esternamente il tamponamento è in muratura intonacata e tinteggiata, la copertura è a falde inclinate con tegole di laterizio.
