**TRIBUNALE ORDINARIO DI NAPOLI**  
**QUINTA SEZIONE CIVILE DI NAPOLI**

**CONSULENZA TECNICA D'UFFICIO NEL PROCEDIMENTO  
ESECUTIVO IMMOBILIARE N. 238/2024 R.G.Esec.**  
**Giudice dell'esecuzione Dott. Mario Ciccarelli**  
**Promosso da [REDACTED]**

**Relazione di Consulenza  
Tecnica d'Ufficio**

## RELAZIONE DI CONSULENZA TECNICA D'UFFICIO

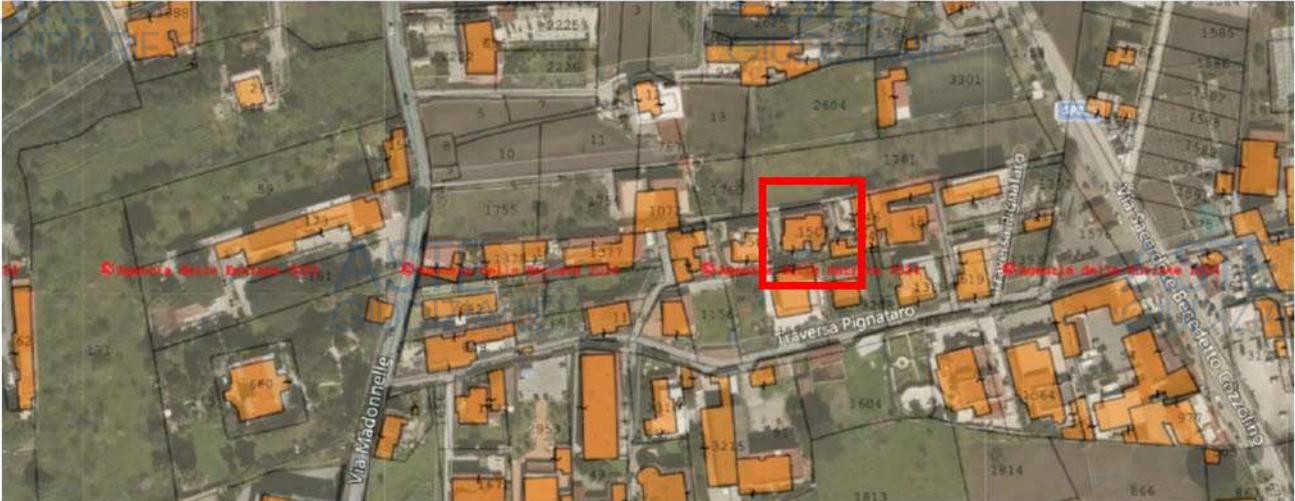
Sovrapposizione foto satellitare ed estratto di mappa catastale

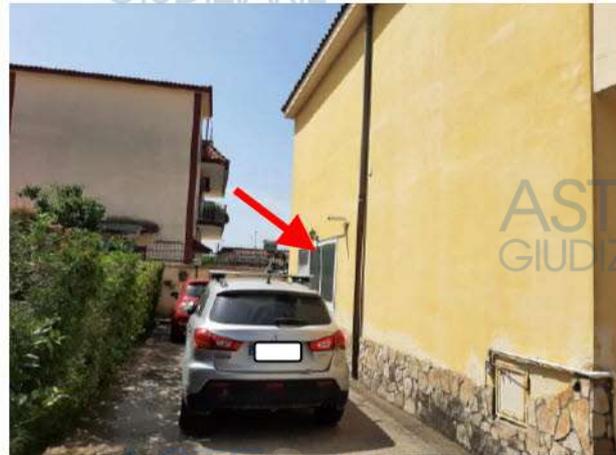
Portone d'ingresso del garage sul lato est del villino

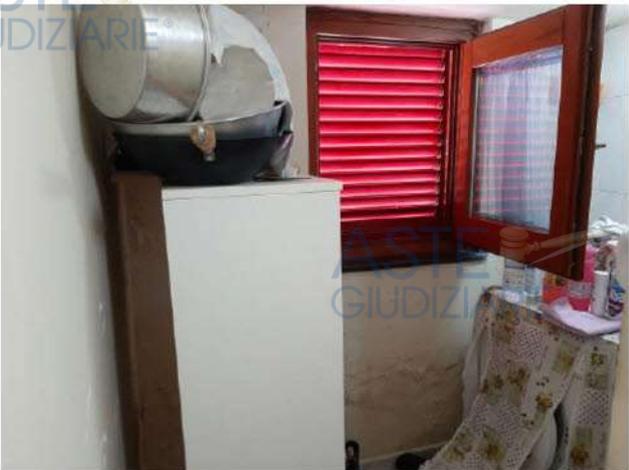
Ripostiglio nel sottoscala

Il villino, con struttura in cemento armato, nel suo complesso presenta un discreto stato manutentivo interno ed esterno a meno delle fessurazioni e distacchi di intonaco dall'intradosso dei solai e dei parapetti dei balconi posti sul lato sud dello stesso e di fenomeni di rigonfiamento dell'intonaco e distacco della tinteggiatura sulle pareti del ripostiglio ubicato al piano terra sotto la scala interna.

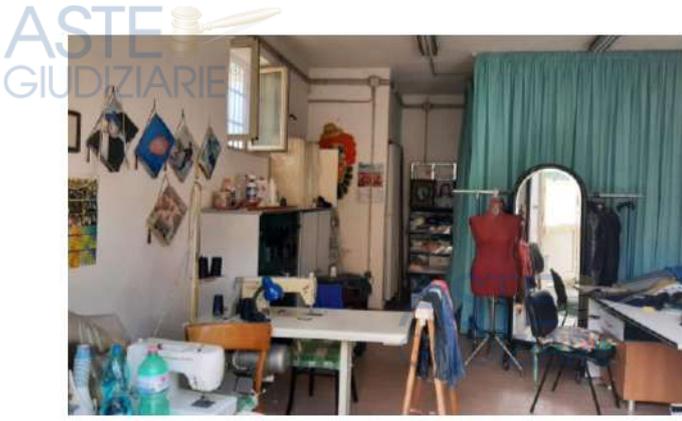
Al momento del sopralluogo effettuato dalla sottoscritta unitamente al custode giudiziario il garage risultava utilizzato come locale di lavoro.

Garage pignorato attualmente utilizzato come locale di lavoro

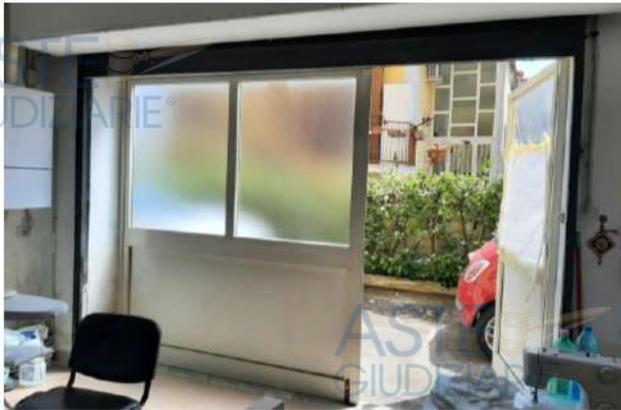
Il garage pignorato costituisce una porzione del corpo di fabbrica del villino al piano terra ed ha accesso dall'area esterna presente sul lato est dello stesso attraverso un portone in alluminio e vetro con apertura a battente.

Portone d'ingresso del garage

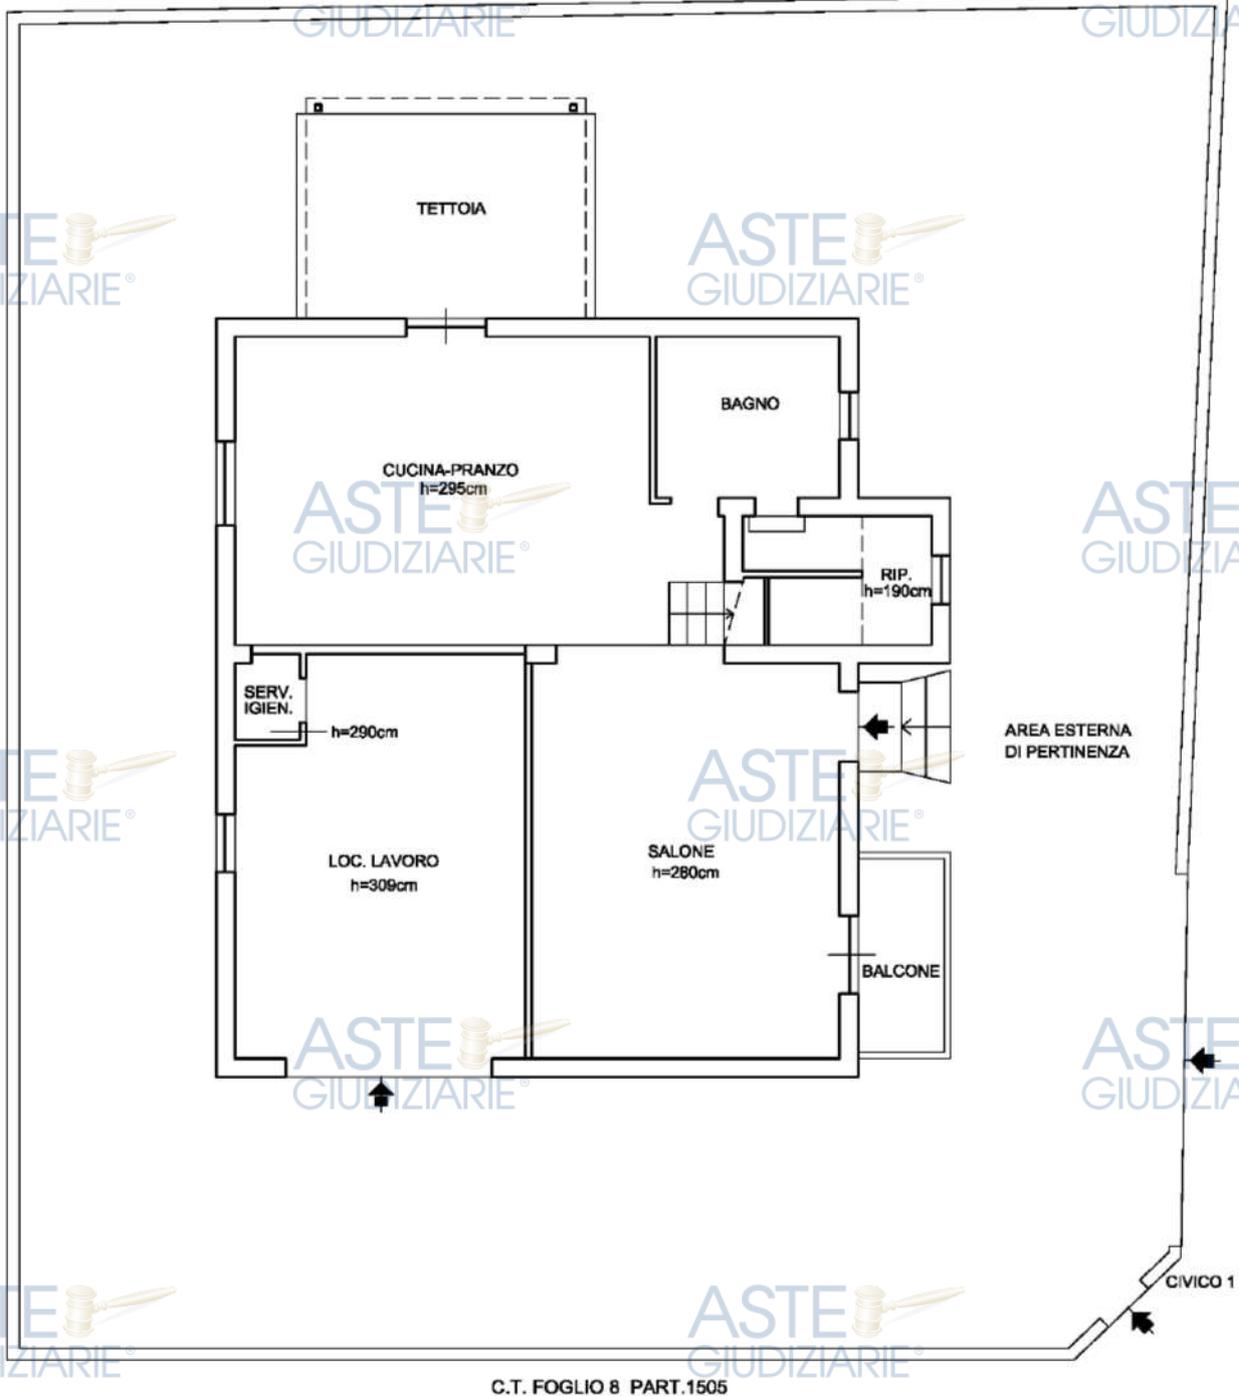
PIANO TERRA

L'altezza interna dell'unità immobiliare ad uso abitativo al piano terra è pari a 2,80/2,95m, al piano primo è pari a 2,95m, mentre nel garage l'altezza interna è pari a 3,09m.

Più specificatamente il villino, costituito dall'unità immobiliare ed il garage pignorati, presenta: pavimenti in gres porcellanato in tutti gli ambienti interni; rivestimenti in gres nei bagni e cucina; porte in legno e vetro; cancelli di ingresso e inferriata di perimetrazione delle aree esterne di pertinenza in ferro; infissi esterni con persiane in alluminio; pareti e soffitti tinteggiati; aree esterne asfaltate con zone a verde lungo il perimetro e zona pavimentata sul lato ovest coperta da tettoia con struttura in ferro.

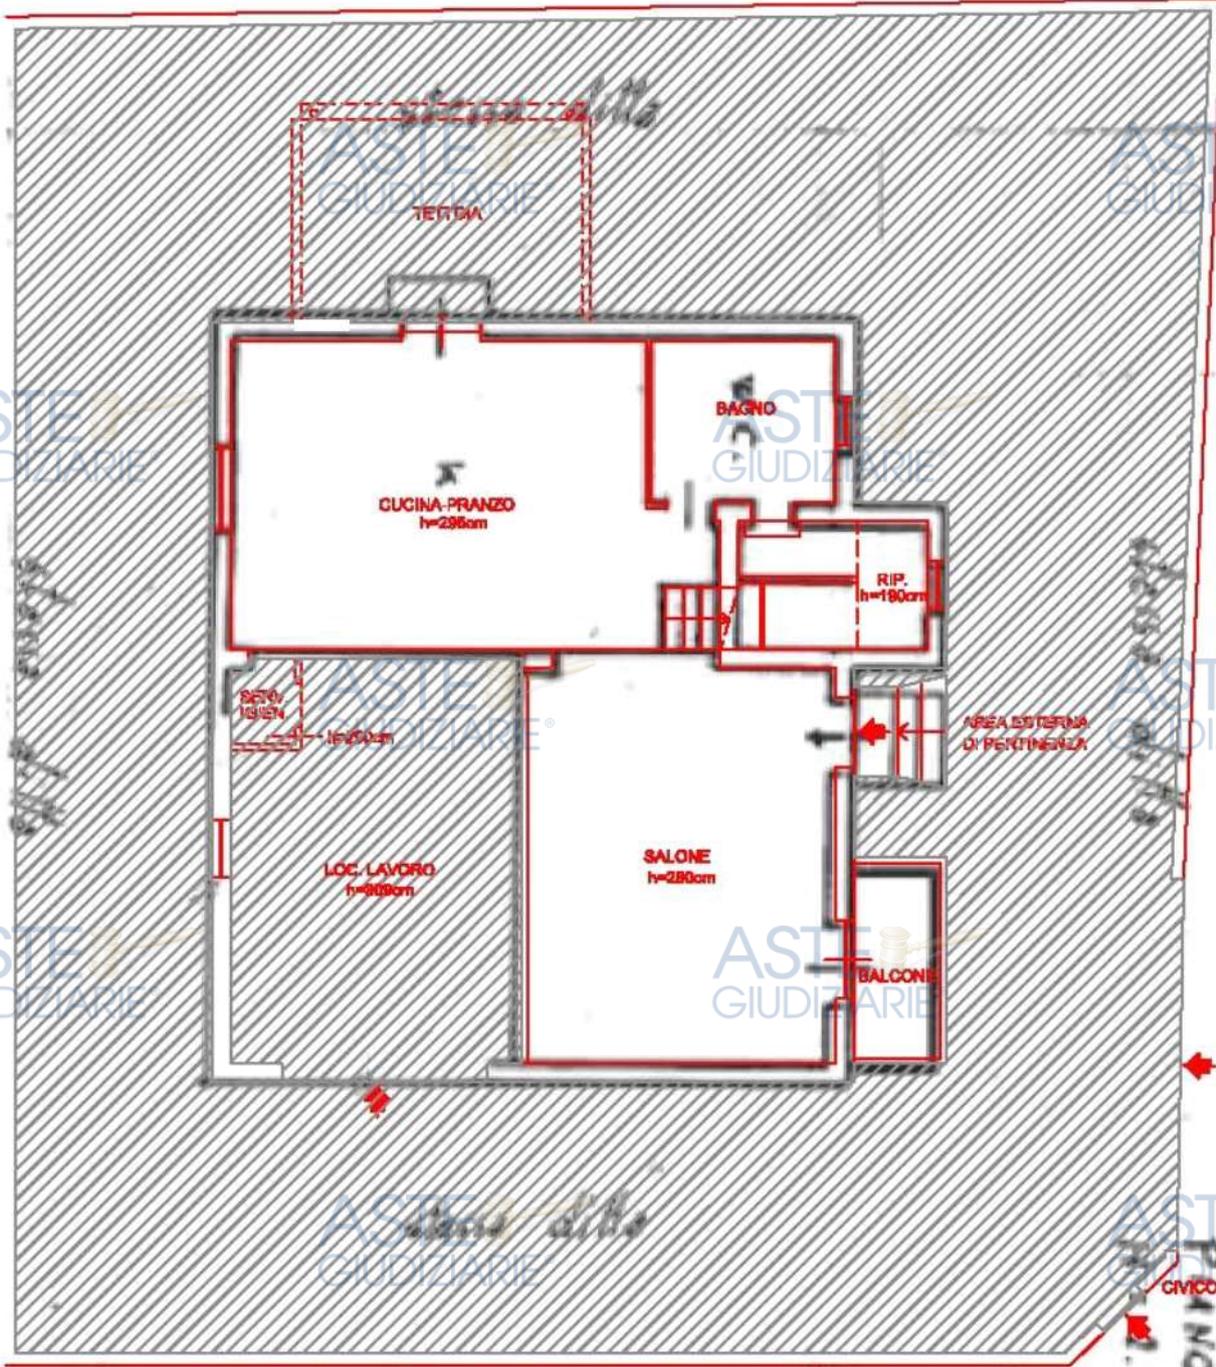
Si precisa però che le planimetrie catastali degli immobili pignorati sono incluse nella documentazione rilasciata dal Comune di Ercolano – Uff. Concono come meglio descritto in risposta al quesito "E", rispetto a cui lo stato dei luoghi accertato dalla sottoscritta in sede di sopralluogo è difforme relativamente all'unità immobiliare sub.3 in ordine alle aree esterne di pertinenza e alla tettoia, e relativamente al garage sub.2 in ordine alla destinazione d'uso e al servizio igienico.

- STATO DEI LUOGHI
- PLANIMETRIA CATASTALE
- DIFFORMITA'

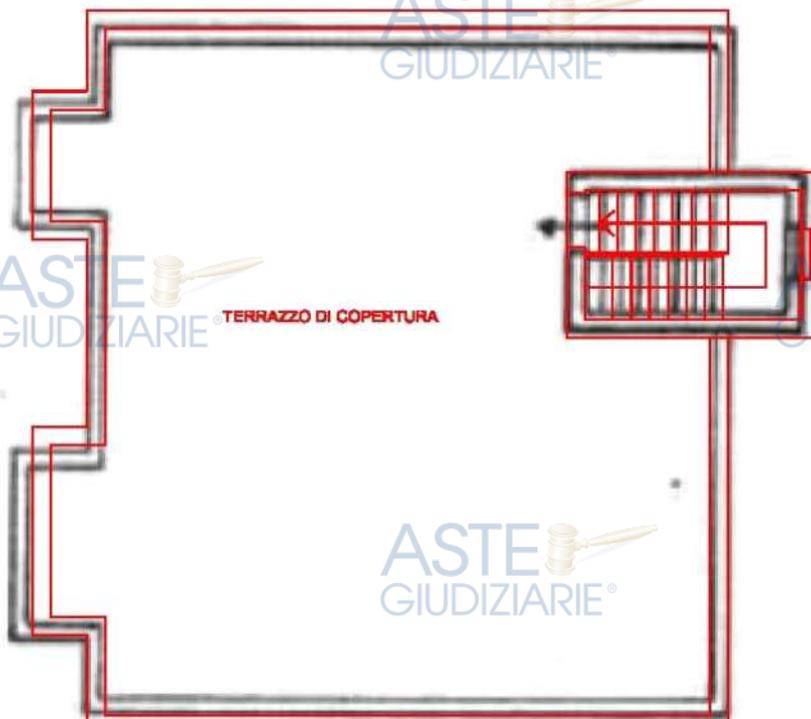
Sovrapposizione planimetria catastale del sub.3 e stato dei luoghi

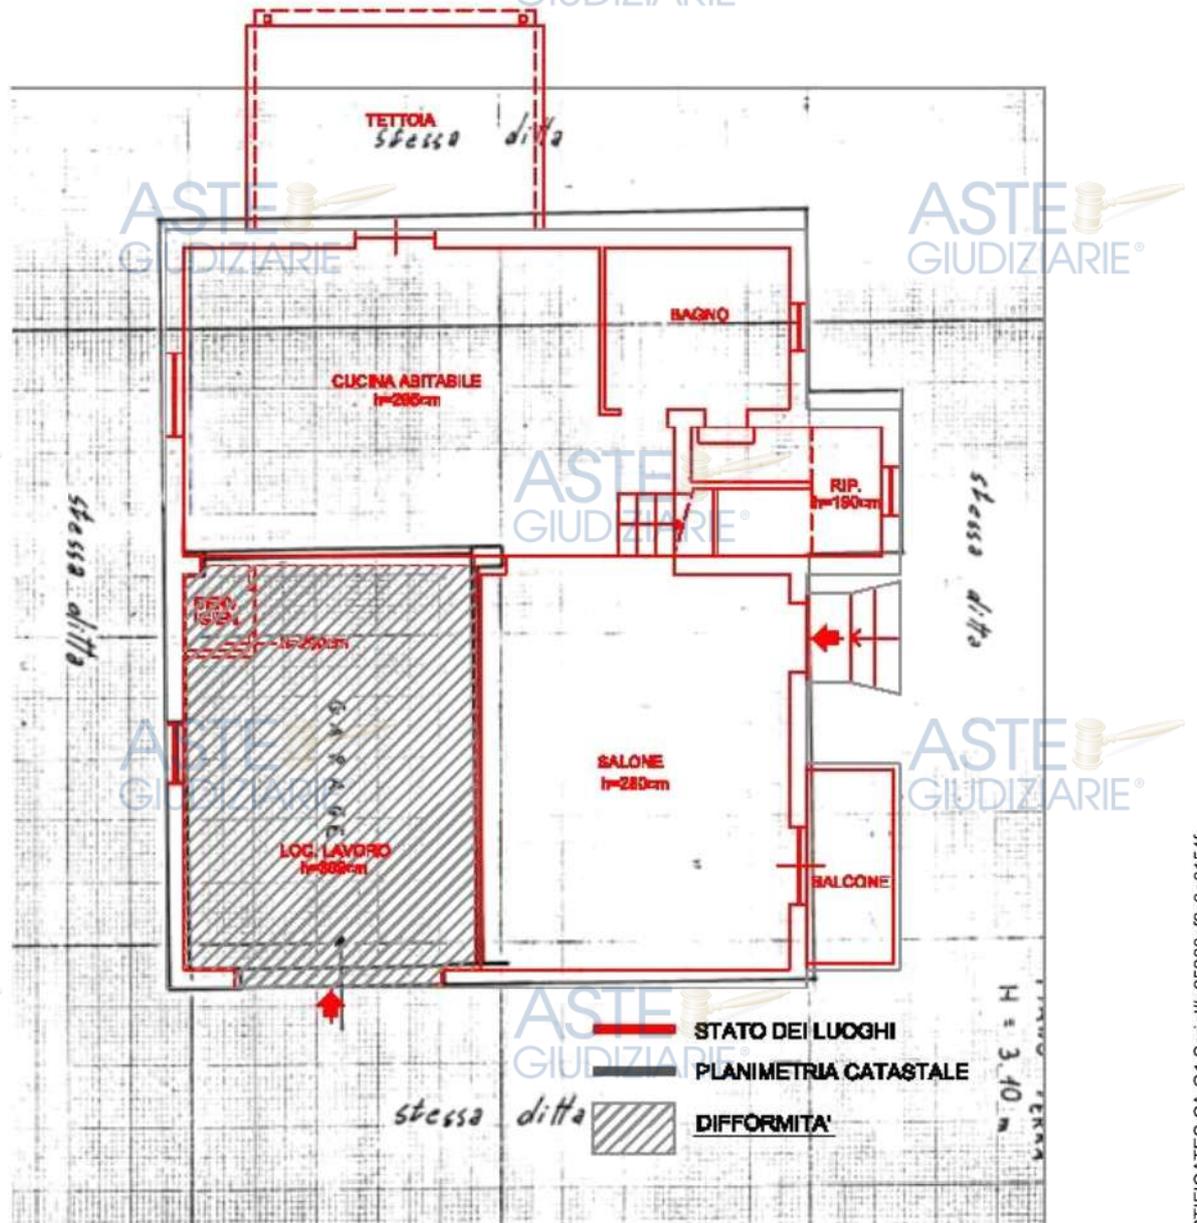
Sovrapposizione planimetria catastale del sub.2 e stato dei luoghi

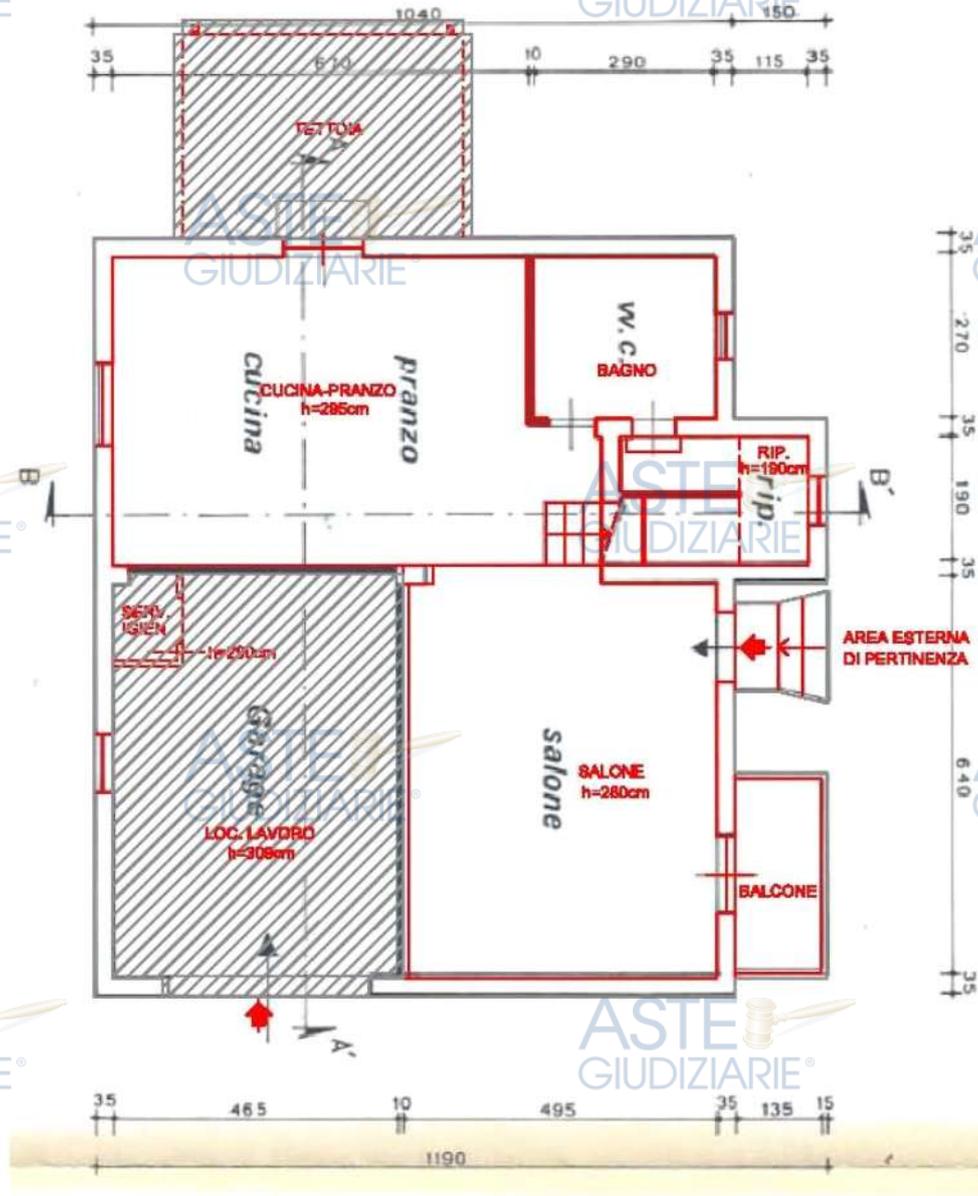
Per quanto riguarda la conformità edilizia degli immobili pignorati, in assenza di licenza edilizia o altro titolo autorizzativo, la stessa può essere valutata dalla sottoscritta solo facendo riferimento alle istanze di condono edilizio presentate, rispetto a cui lo stato attuale dei luoghi non risulta conforme relativamente all’unità immobiliare a destinazione abitativa in ordine alla tettoia realizzata in adiacenza alla facciata ovest del fabbricato e area pavimentata sottostante, e relativamente al garage in ordine alla destinazione d’uso (attualmente utilizzato come locale di lavoro), al servizio igienico e al portone di accesso.

- STATO DEI LUOGHI
- PLANIMETRIA CATASTALE
- DIFFORMITA'

Sulla base di tutto quanto sopradetto a parere della sottoscritta, deve essere considerato il ripristino dello stato dei luoghi presentato con le istanze di condono edilizio e pertanto l'eliminazione della tettoia e del servizio igienico suddetto, ed il ripristino della destinazione d'uso a garage del locale al piano terra con la relativa serranda di accesso, il cui costo stimato complessivo è pari a circa € 5.000,00.
