TRIBUNALE DI NAPOLI
V SEZIONE CIVILE
G.E. Dott. ssa M. Di Lorenzo

PROCEDURA ESECUTIVA n° 703/2011 R.G.E.

Oggetto: Note in relazione alla procedura n° 703/2011 R.G.E.

Napoli, 20.03.2015

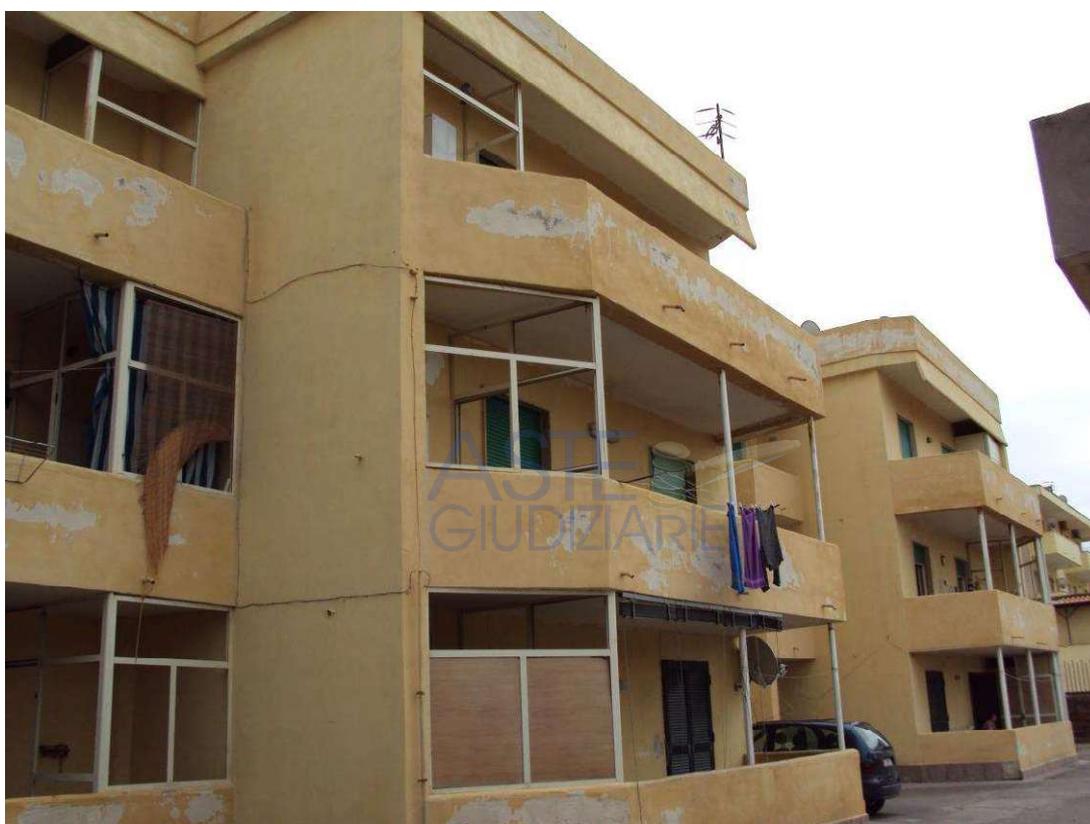
Foto n°1: stato dei luoghi in data 21.10.2009

La struttura non era presente all'atto degli accessi effettuati dalla sottoscritta nel periodo ottobre-novembre 2010, propedeutici alla redazione della perizia di stima degli immobili in oggetto, come ben si può evincere dalla allegata foto n°1.

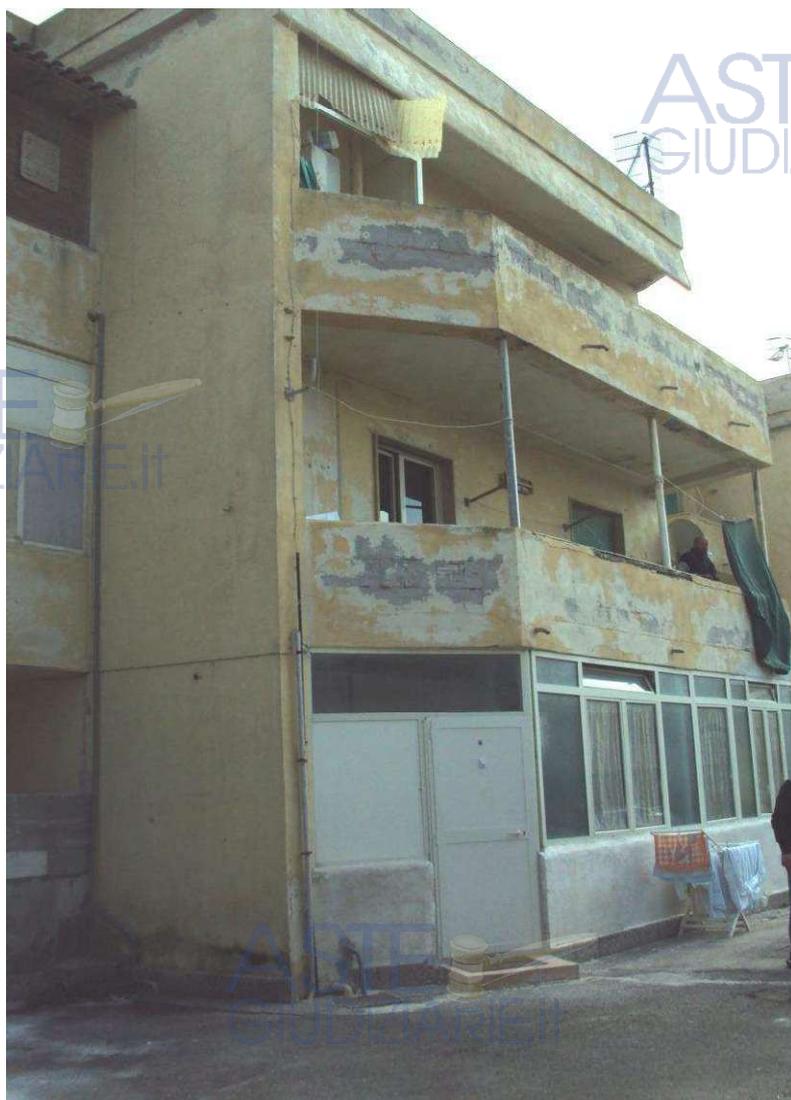
Foto n°2: stato dei luoghi in data 10.03.2015

Sul lato dell'appartamento prospiciente l'arenile, realizzazione di una veranda in alluminio anodizzato di colore bianco e vetro, realizzata su terrazzino preesistente

con porta di uscita sul cortile, avente una superficie quantificabile in mq 22,90 (cfr. foto n° 2).

Il manufatto insiste su un muretto con funzione di balaustra di altezza di circa ml 1,00.

I costi necessari alle operazioni di demolizione e di ripristino dello stato dei luoghi così come prescritte nell'ordinanza comunale, che saranno a carico del conduttore dell'appartamento si possono così descrivere e quantificare:

DESIGNAZIONE DEI LAVORI	QUANTITA'	COSTO UNITARIO	IMPORTO	TOTALE
Rimozione degli infissi in alluminio anodizzato, inclusa la parte vetrata, compresi telai, controtelai, eventuali tagli, l'onere per il carico, trasporto e accatastamento dei materiali di risulta	MQ 22,90	€ 15,00	€ 343,50	
Chiusura vano porta attraverso edificazione di muretto completo di ogni opera di finitura	MQ 1,00	€ 100,00	€ 100,00	
Trasporto a discarica autorizzata di rifiuti speciali tipo alluminio	A corpo	€ 150,00	€ 150,00	
				€ 593,50 (iva esclusa)

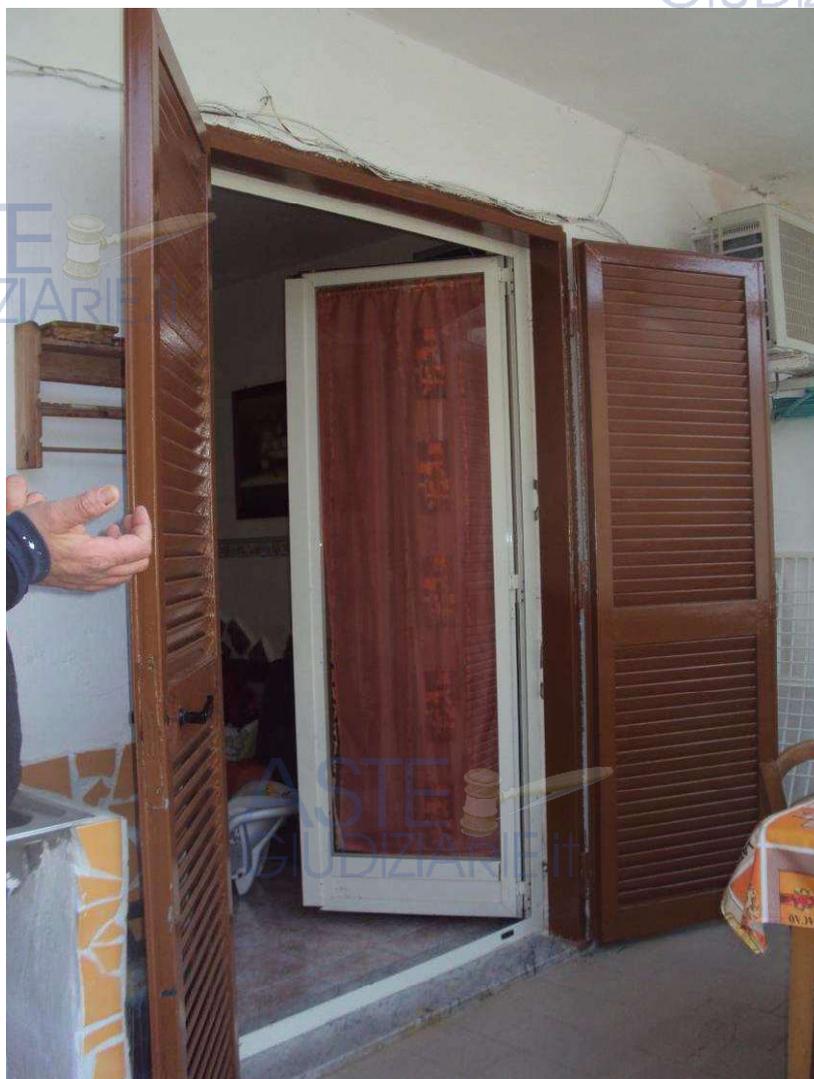
Foto n°3: interno della veranda

La struttura interna dei muri perimetrali dell'appartamento non è stata alterata (*cfr. foto n° 3*), avendo tale veranda funzione di protezione dall'azione degli agenti atmosferici e di ripostiglio, sicchè il ripristino dello stato dei luoghi si configurerebbe come un semplice smontaggio del manufatto e la conseguente ri-edificazione della

superficie di muratura del parapetto, tagliata per allocare la porta di ingresso dal cortile condominiale.

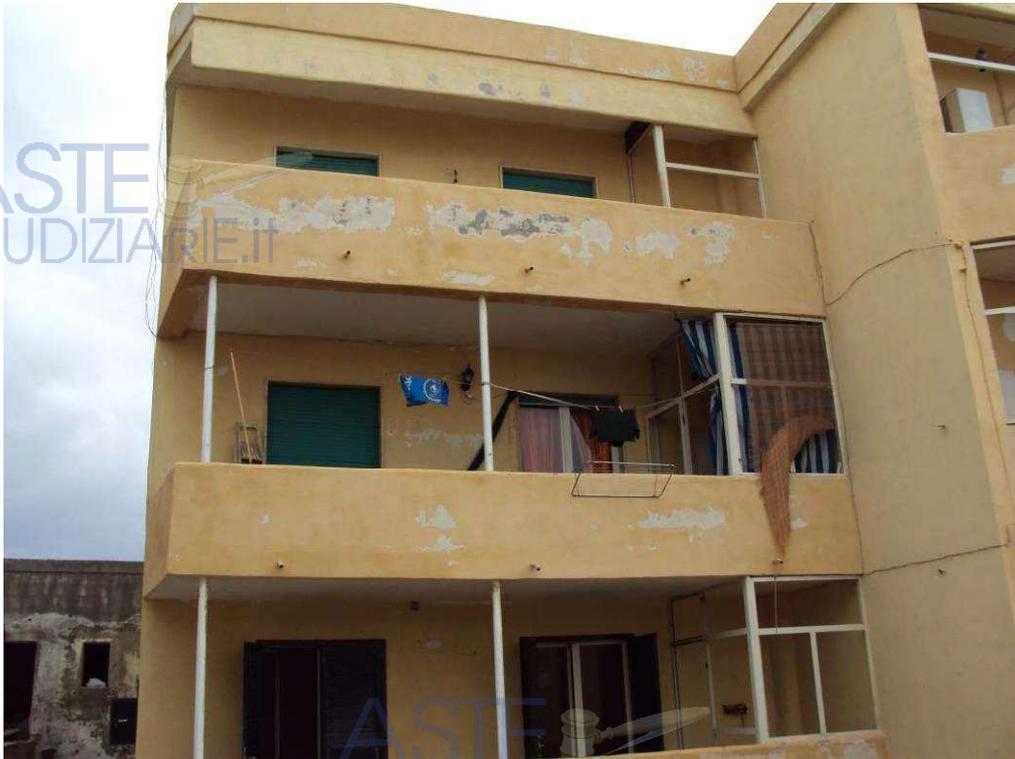
Foto n°4: stato dei luoghi in data 21.10.2009

La struttura non era presente all'atto degli accessi effettuati dalla sottoscritta nel periodo ottobre-novembre 2010, propedeutici alla redazione della perizia di stima degli immobili in oggetto, come ben si può evincere dalla allegata foto n°4.

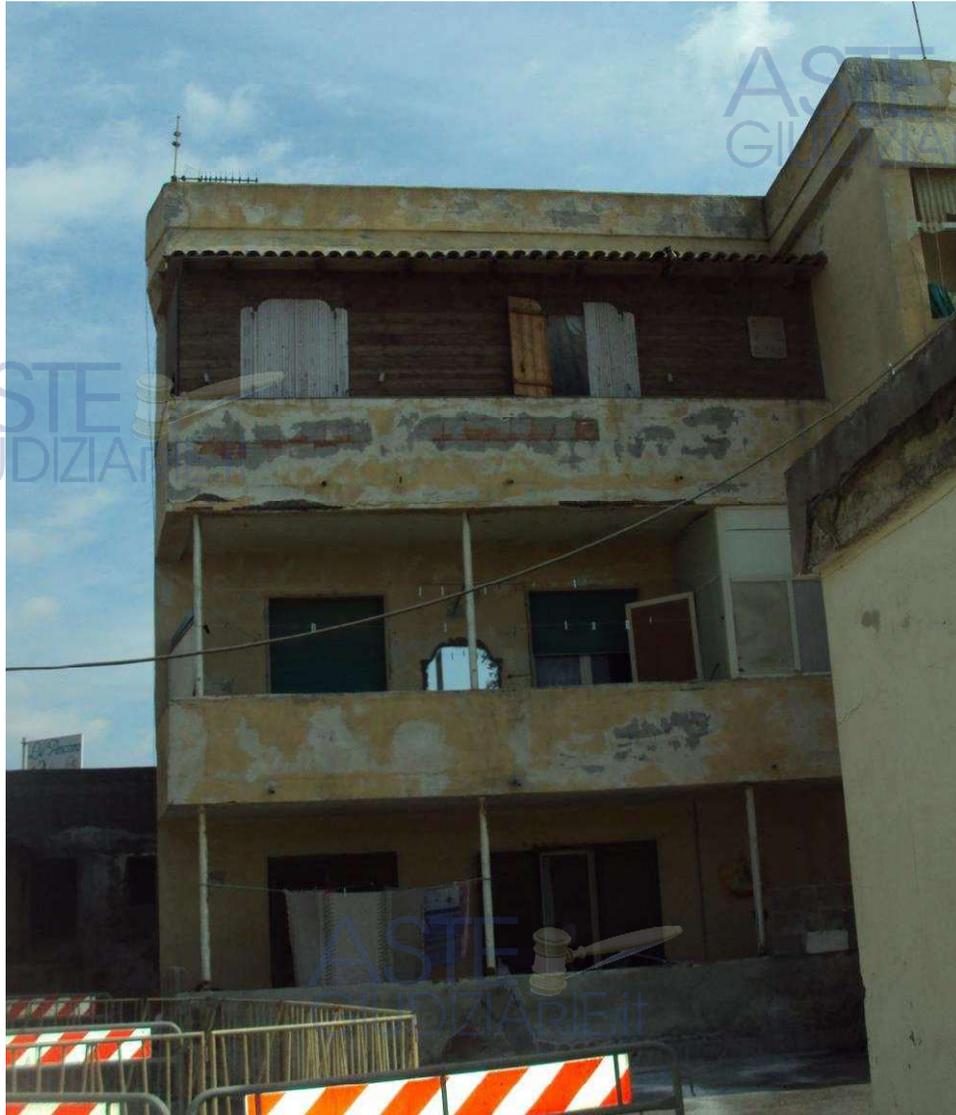
Foto n°5: stato dei luoghi in data 10.03.2015

Sul lato dell'appartamento prospiciente l'arenile, realizzazione di una veranda in legno realizzata su terrazzino preesistente avente una superficie verticale quantificabile in mq 15,00 ed una copertura orizzontale in legno e coppi in laterizio di mq 19,00.

La struttura in tavolato di legno si regge su una impalcatura di montanti e travi in legno di abete, con tavole inchiodate e scuri inseriti a filo di struttura senza infissi. Il manufatto insiste su un muretto con funzione di balaustra di altezza di circa ml 1,00 (cfr. foto n° 5).

I costi necessari alle operazioni di demolizione e di ripristino dello stato dei luoghi così come prescritte nell'ordinanza comunale, che saranno a carico del conduttore dell'appartamento, si possono così descrivere e quantificare:

DESIGNAZIONE DEI LAVORI	QUANTITA'	COSTO UNITARIO	IMPORTO	TOTALE
Ponteggio completo, fornito e posto in opera, con basette, supporti, agganci, tavolato fermapiede, schermature e modulo scala, realizzato con l'impiego di tubi e giunti	MQ 80,00	€ 18,00	€ 1440,00	
Rimozione totale di manto di copertura a tetto comprendente tegole o coppi e canali e piccola orditura in legno	MQ 19,00	€ 11,00	€ 209,00	
Rimozione di impalcati in legno e controsoffitti composti da listelli, travetti e tavolati, compreso la schiodatura e la smuratura, escluso il trasporto a discarica	MQ 34,00	€ 10,00	€ 340,00	
Trasporto a discarica autorizzata di rifiuti speciali tipo legno e laterizi	A corpo	€ 180,00	€ 180,00	
				€ 2169,00 (iva esclusa)

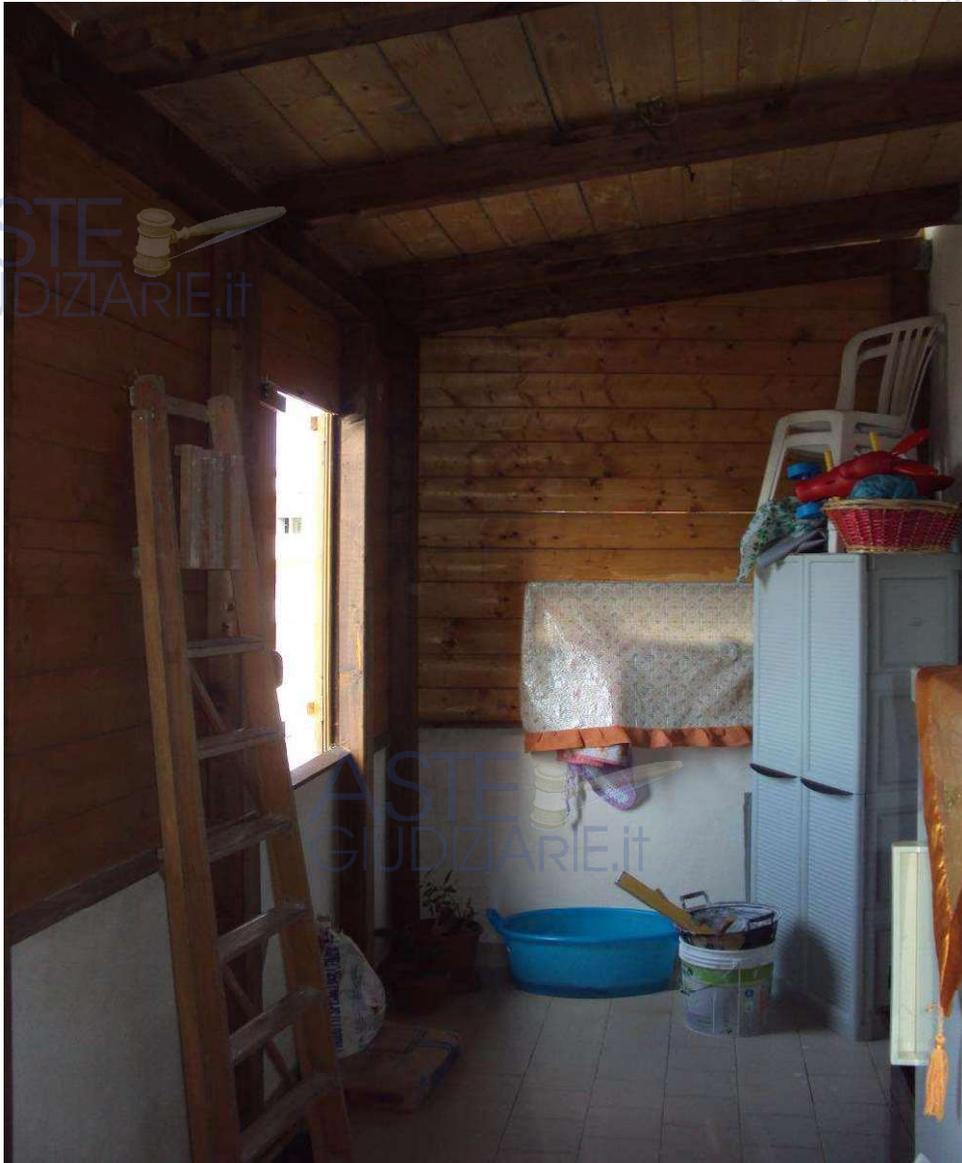
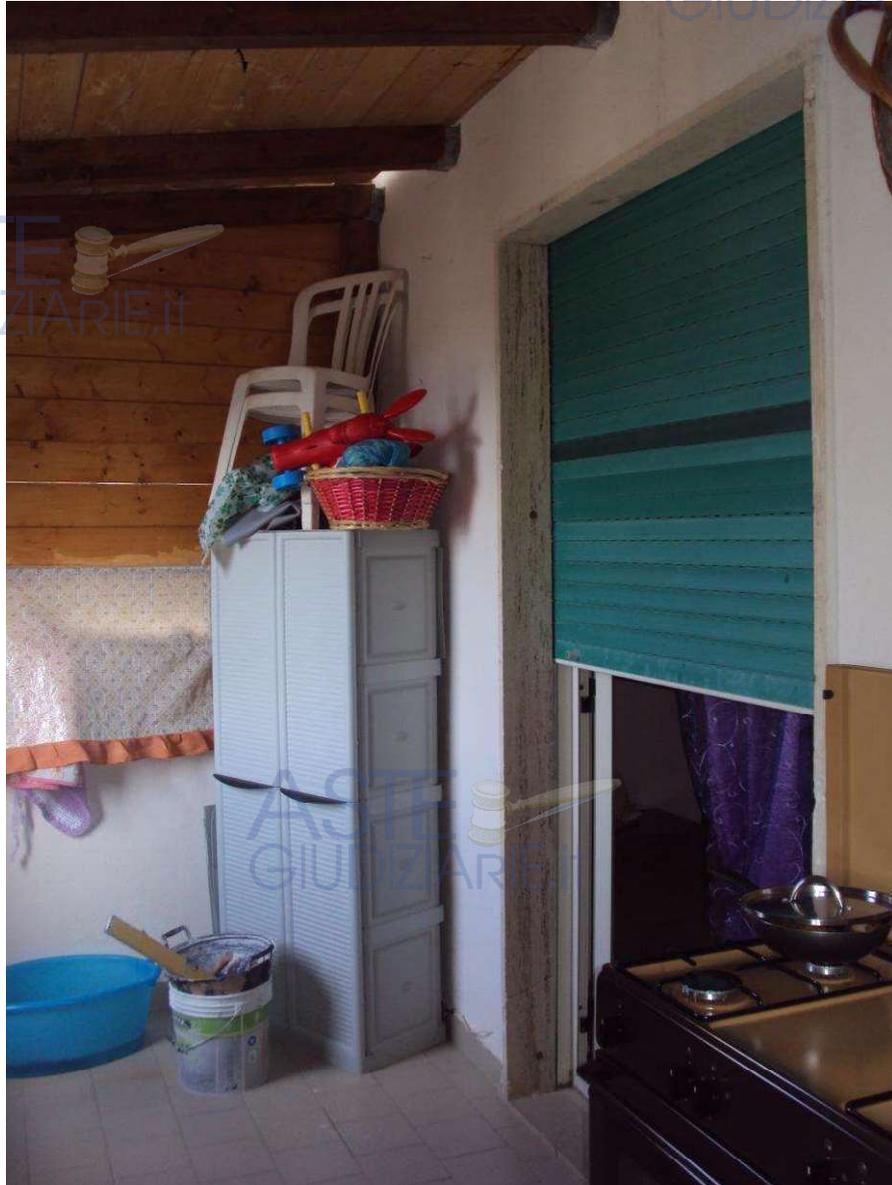
Foto n°6: interno della veranda

La struttura interna dei muri perimetrali dell'appartamento non è stata alterata (*cfr. foto n°6 e 7*), avendo tale veranda funzione di protezione dagli agenti atmosferici e di ripostiglio, sicchè il ripristino dello stato dei luoghi si configurerebbe come una

rimozione più complessa del manufatto, essendo necessario approntare un ponteggio per lavorare in sicurezza.
