## **TRIBUNALE DI NAPOLI**

**PROCEDIMENTO DI ESECUZIONE IMMOBILIARE N. 431/2019**

### ***RELAZIONE DI CONSULENZA TECNICA DI UFFICIO***

*Via Arena San Vito n. 4 - ERCOLANO (NA)*

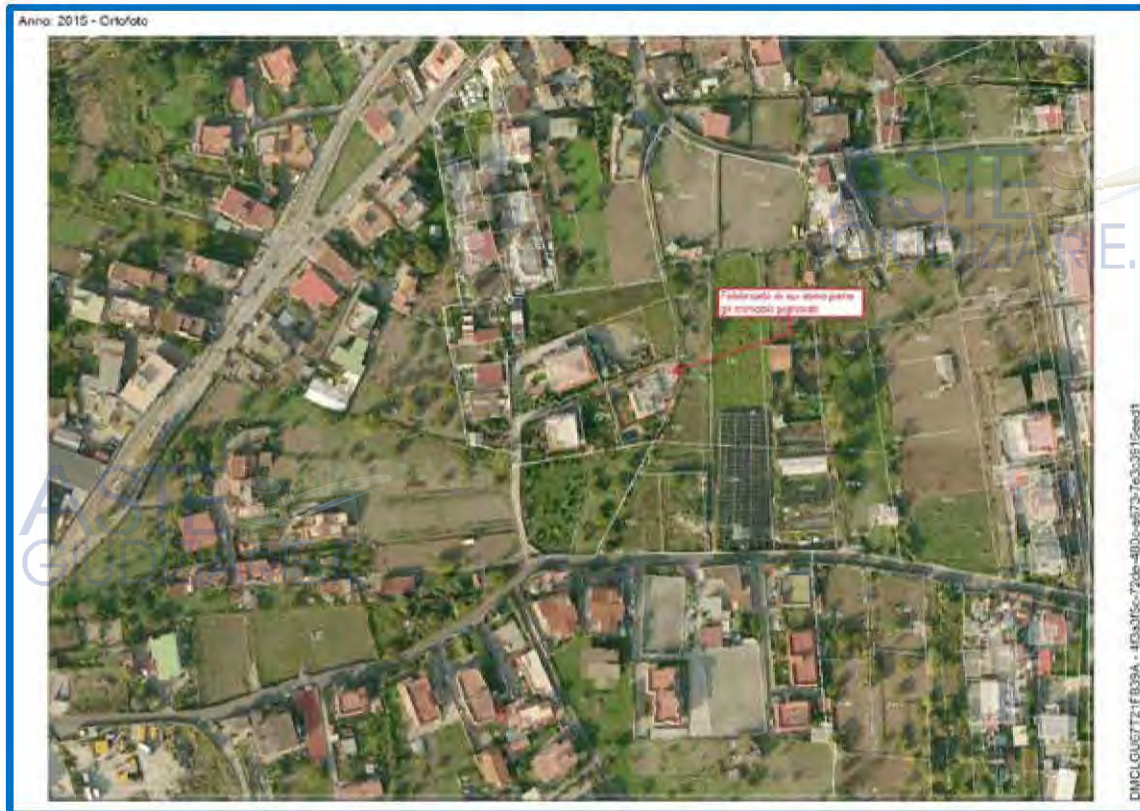
*Figura 1: Grafico di sovrapposizione dell'ortofoto con la mappa catastale relativa all'immobile pignorato.*

Uno stralcio fuori scala di detta sovrapposizione è altresì riportato nella figura che segue.

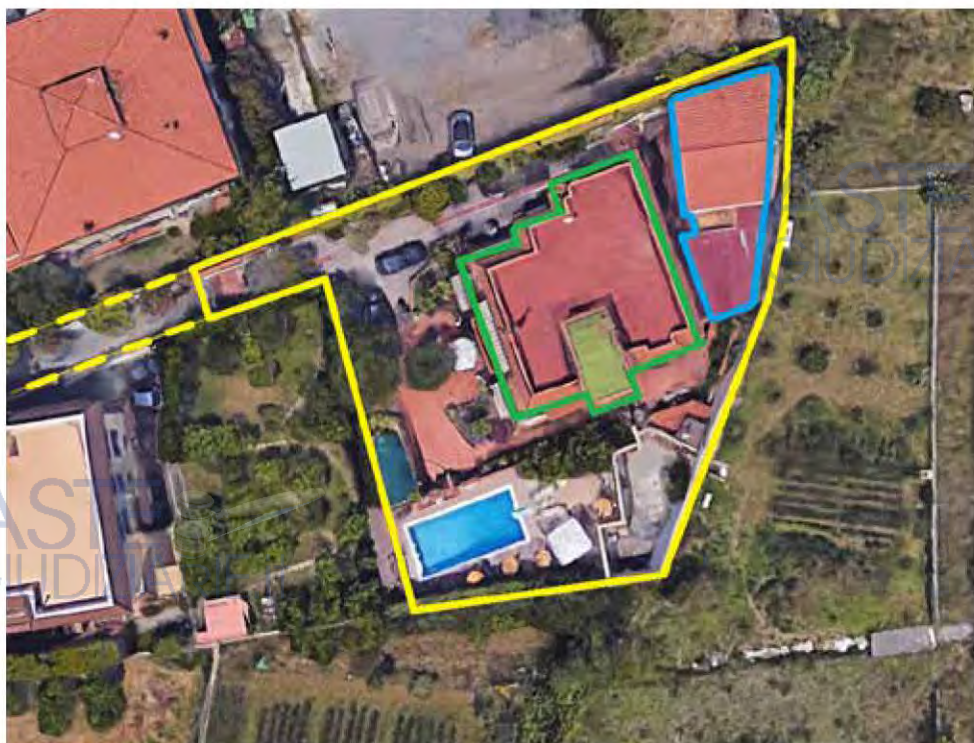
**Fotografia 6 – Il contesto monofamiliare in cui ricade l'immobile staggito è costituito da due fabbricati con annesse aree esterne, avente accesso da un viale privato posto su Via Arena San Vito civico 4.**

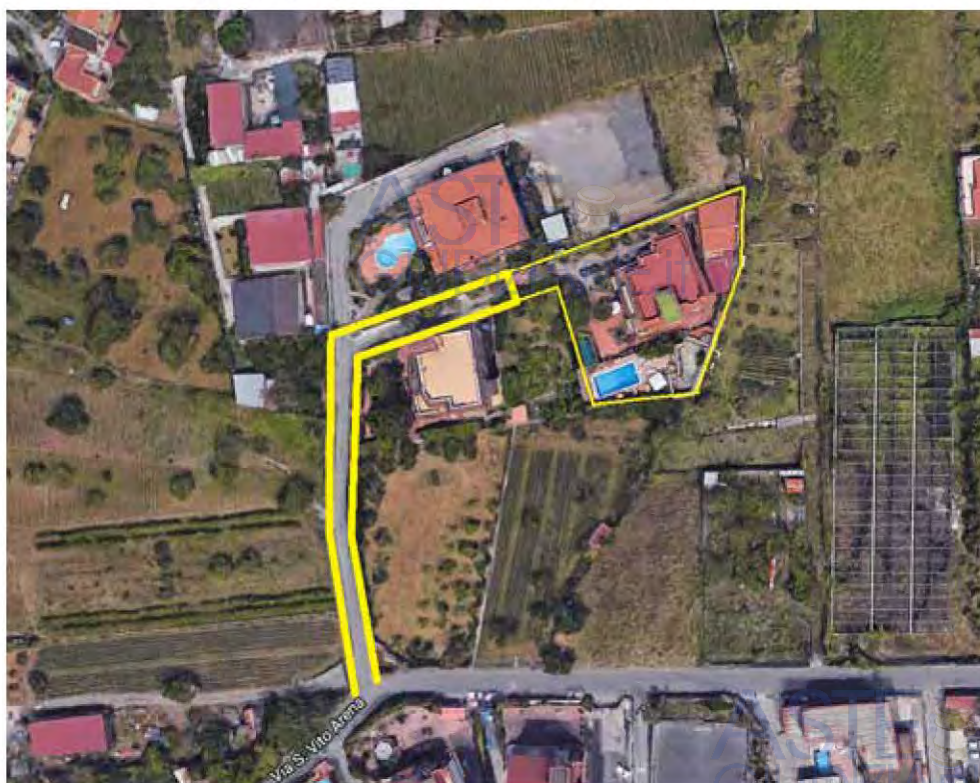
**Fotografia 7 – Sul viale privato che conduce al lotto di terreno su cui insiste il fabbricatino composto dai beni pignorati, grava a favore servitù di passaggio con mezzi, automezzi, elettrodotti e acquedotti per una larghezza di ml. 3,00 costituita con atto notarile.**

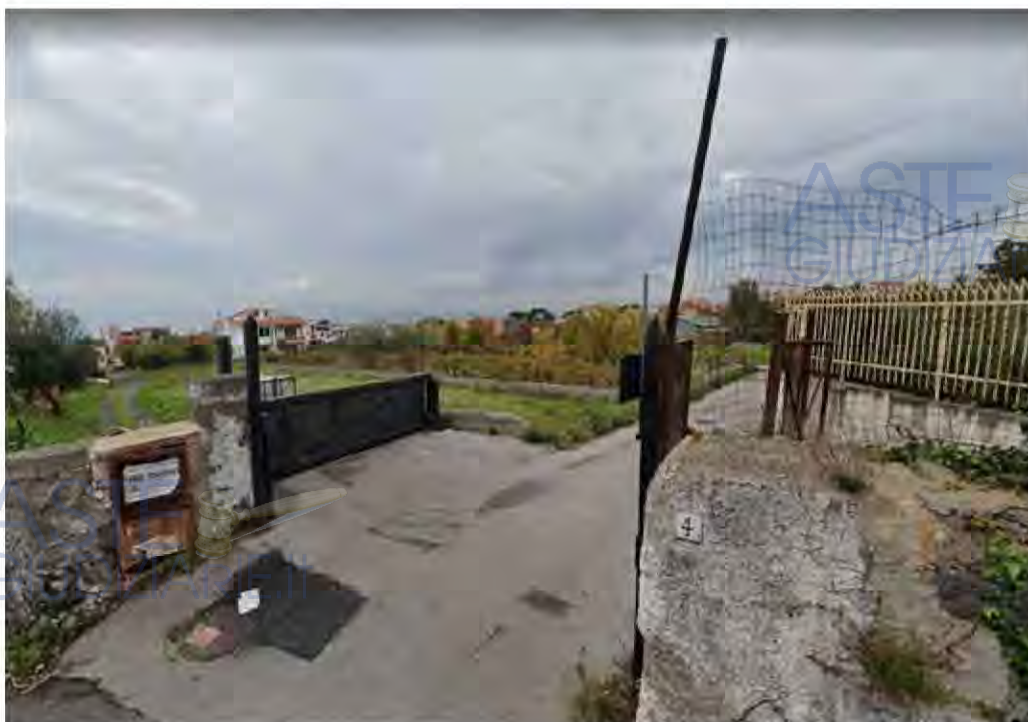
**Fotografia 8 – Il viale privato appena descritto risulta interamente pavimentato in conglomerato bituminoso e conduce oltre che ad altre proprietà, al cancello d'ingresso del contesto monofamiliare dove ricadono gli immobili staggiti.**

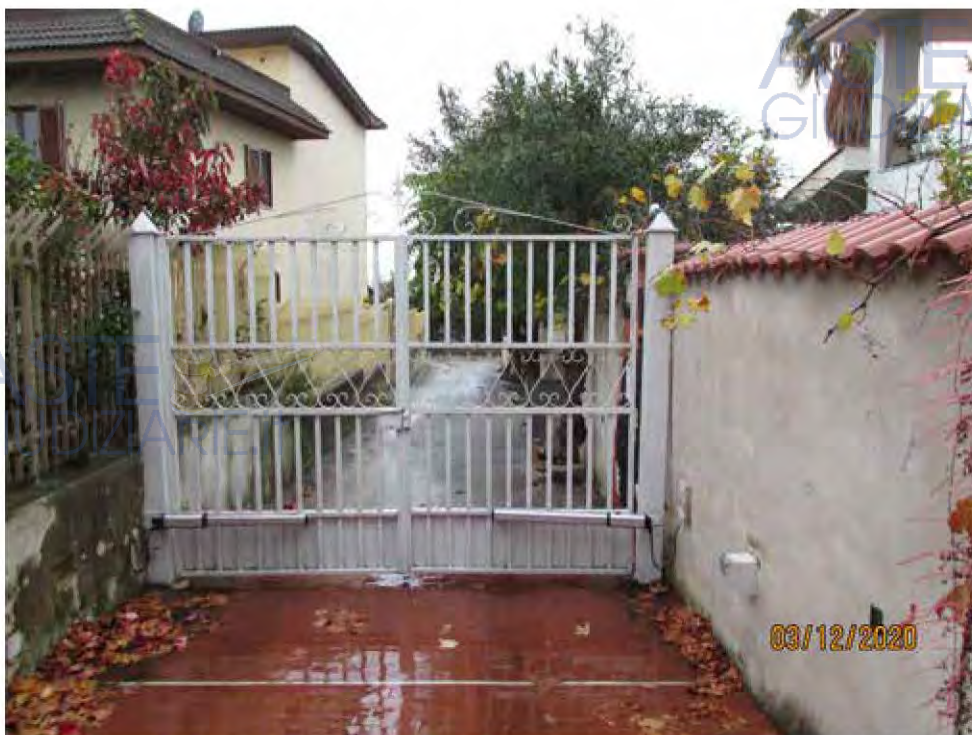
**Fotografia 9 – Il cancello d'ingresso che conduce all'interno del lotto di terreno, si presenta a due ante, munito di motore elettrico con telecomando a distanza e dotato di impianto citofonico collegato alle varie unità abitative presenti nello stesso contesto abitativo.**

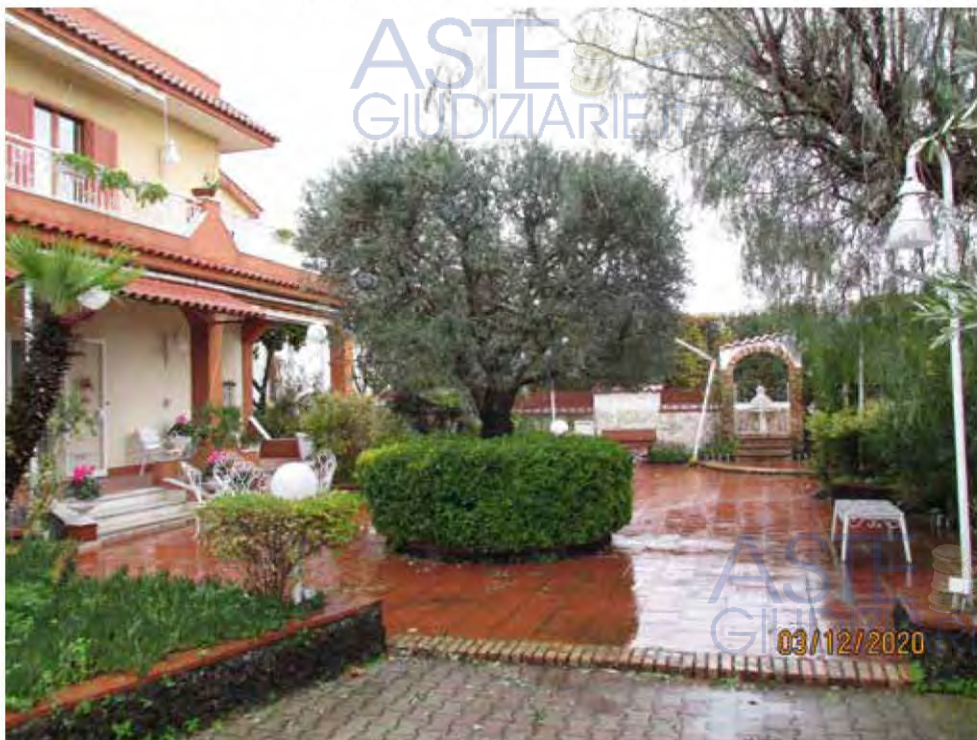
**Fotografia 10 – Esso immette nelle aree comuni, costituite da viali, da aiuole, da un gazebo e una piscina.**

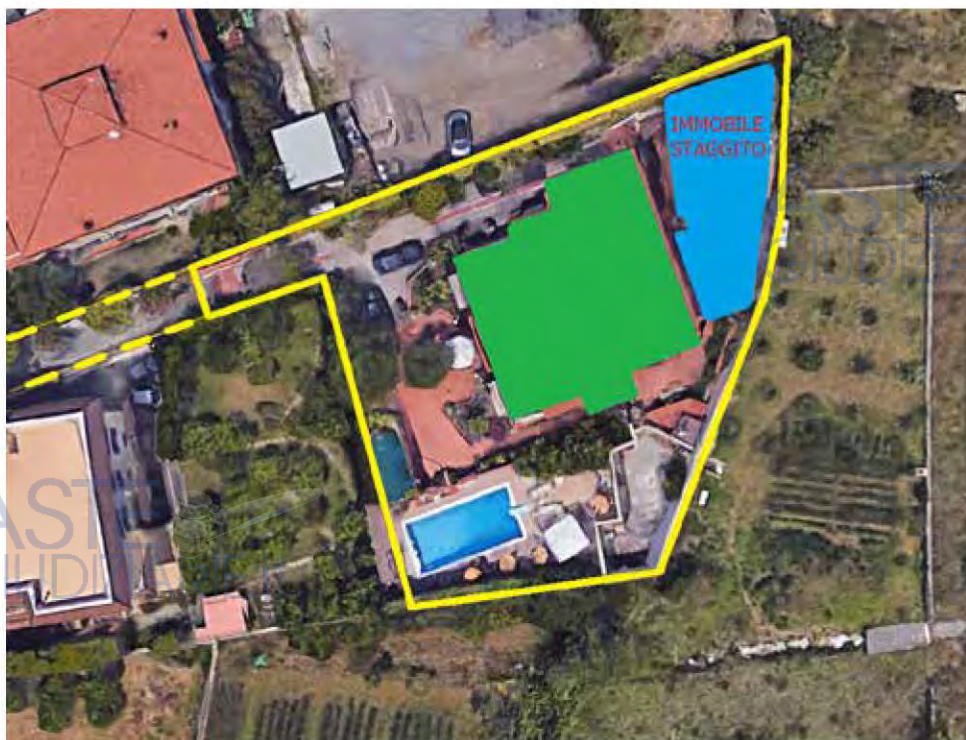
Fotografia 11 – Il contesto monofamiliare abitativo, oltre alle aree comuni è impegnato da due fabbricati, uno principale che occupa una superficie maggiore e uno secondario, di superficie minore, che costituisce l'intero fabbricato staggitto.

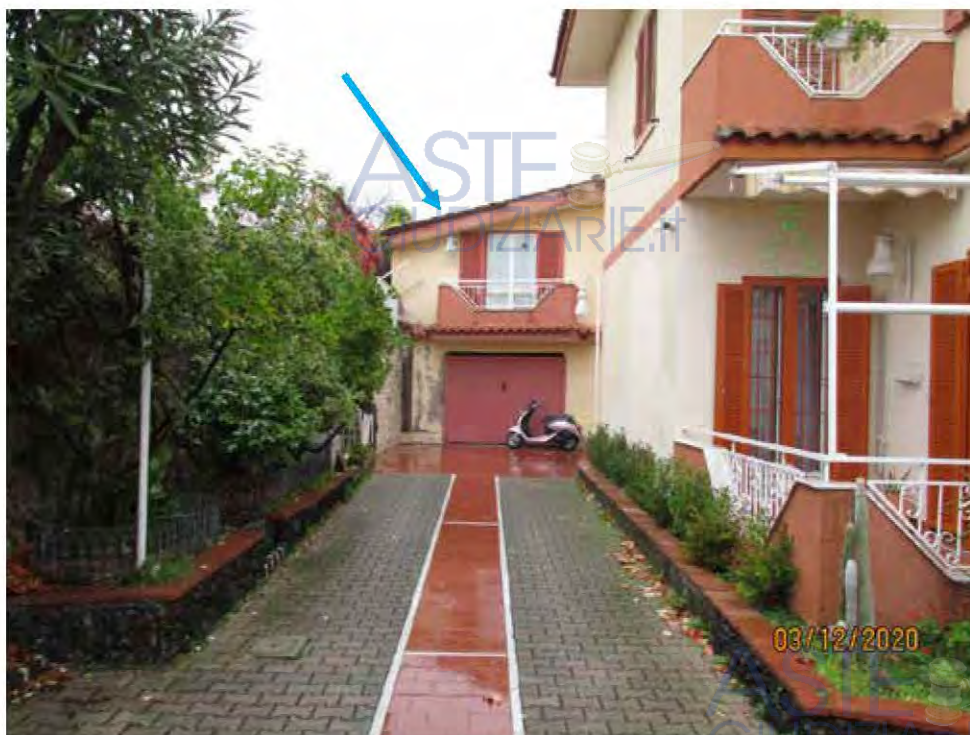
Fotografia 12 – Per accedere al fabbricato costituito dalle tre unità immobiliari staggitte, superato il cancello d'ingresso, bisogna attraversare un viale carrabile della lunghezza di circa ml. 38,00, interamente pavimentato con beole in cemento e decorato centralmente con beole in finto cotto con contorno in listelli di marmo bianco.

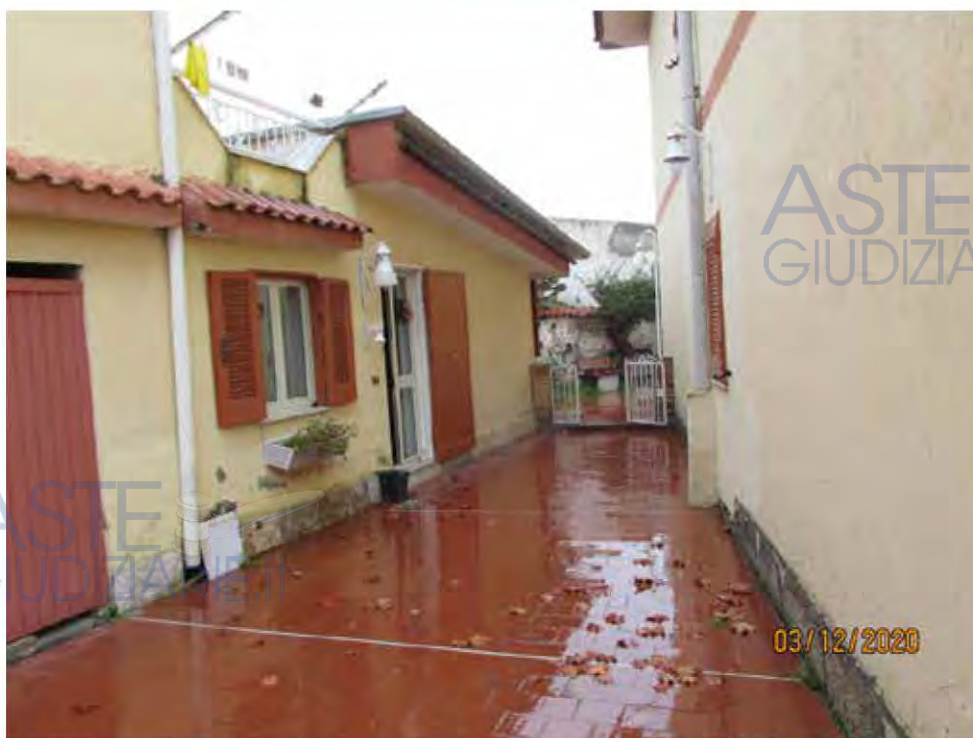
**Fotografia 13** – Il viale carrabile immette in un'area cortilizia antistante il fabbricatino pignorato, l'area è interamente pavimentata con beole in finto cotto e conduce alle tre unità immobiliari pignorate.

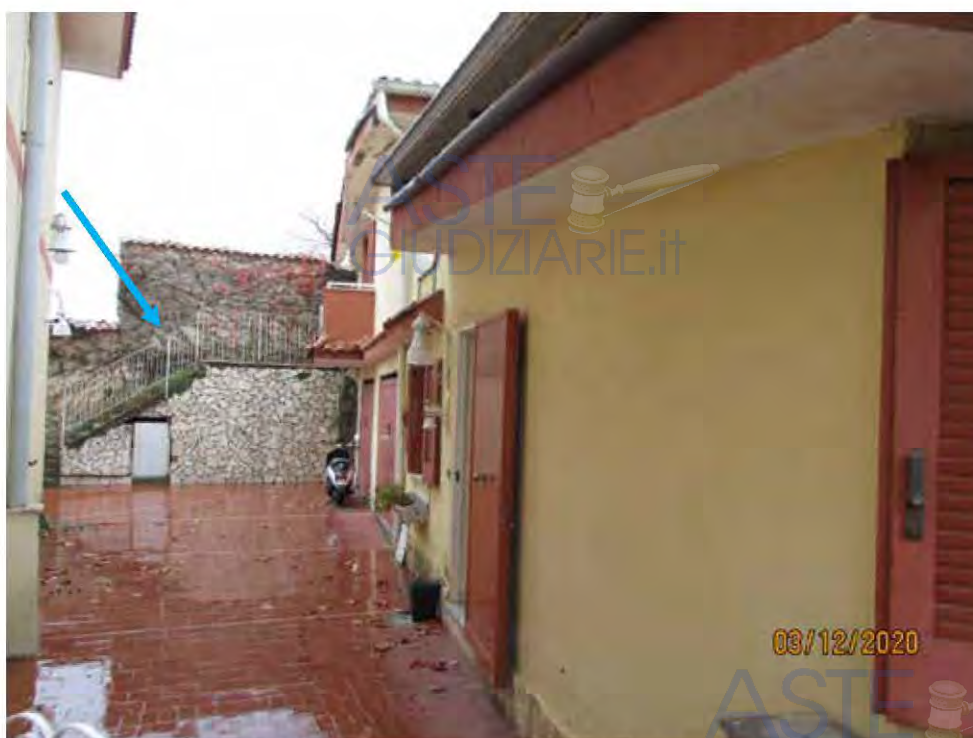
**Fotografia 14** – L'area cortilizia, interposta tra i due corpi di fabbrica oltre a condurre agli immobili staggiti (*appartamento sub 4, locale box auto sub 3 e al locale deposito sub 2*), si collega alla restante area cortilizia comune e ad una scala esterna in muratura che consente l'accesso all'estradosso terrapieno su cui è addossato il fabbricatino pignorato poiché il livello di imposta della struttura è sottoposto ai lotti di terreno circostanti.

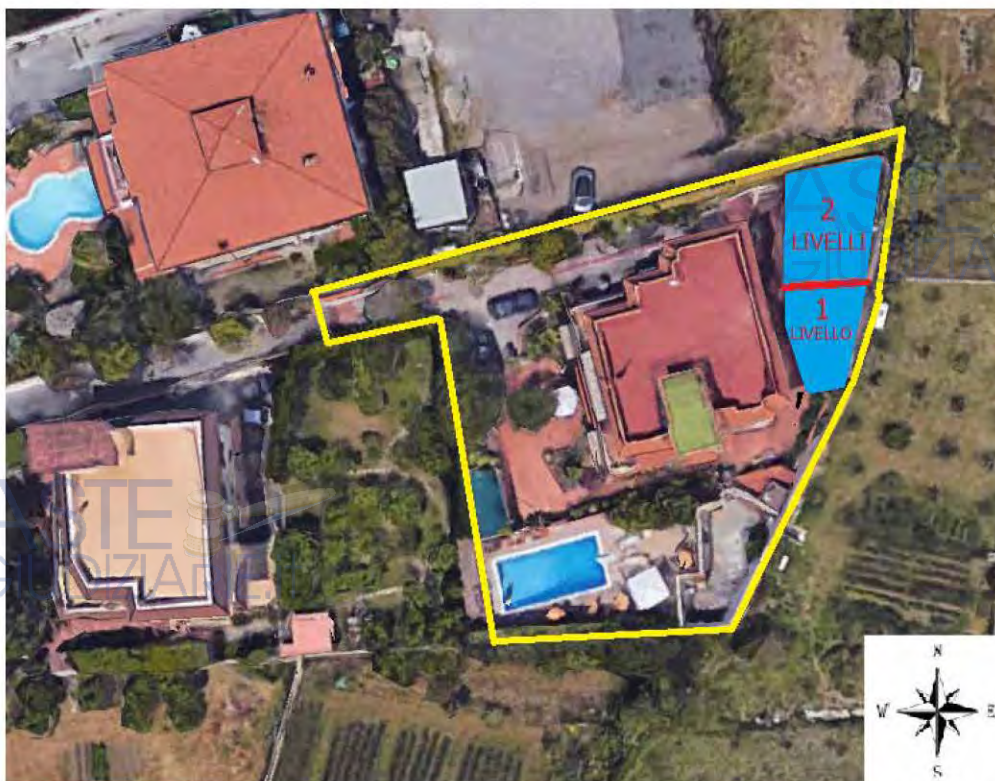
**Fotografia 15** – L'area cortilizia, interposta tra i due corpi di fabbrica oltre a condurre agli immobili staggiti (*appartamento sub 4, locale box auto sub 3 e al locale deposito sub 2*), si collega alla restante area cortilizia comune e ad una scala esterna in muratura che consente l'accesso all'estradosso del terrapieno su cui è addossato il fabbricato pignorato poiché il livello di imposta della struttura è sottoposto ai lotti di terreno circostanti.

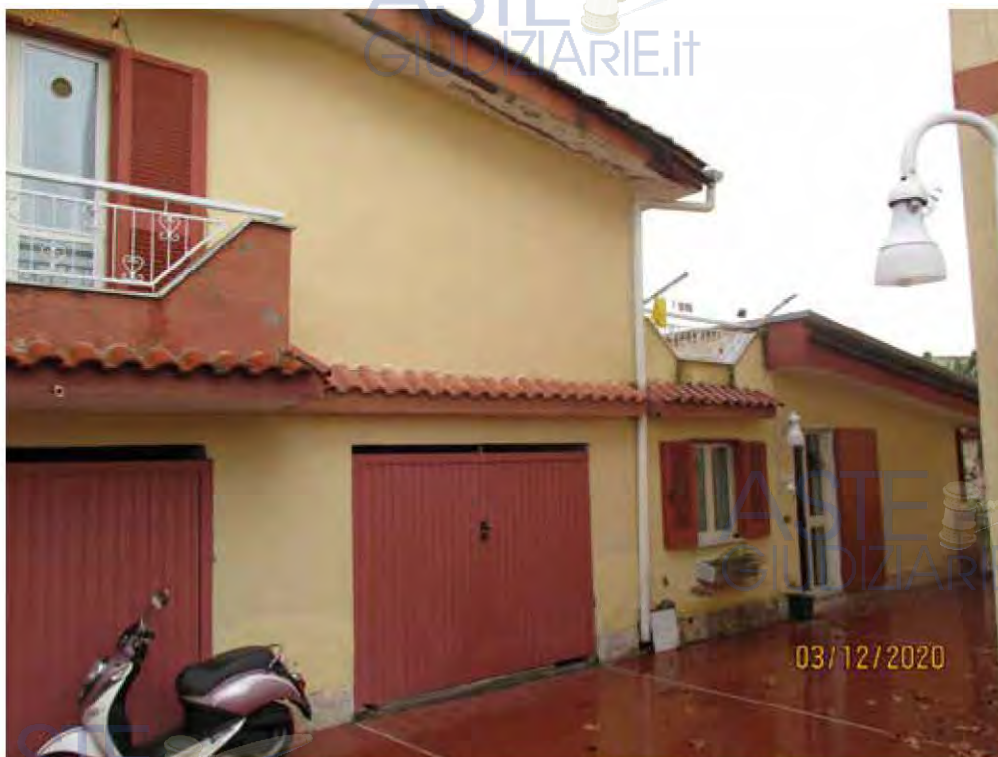
**Fotografia 16** – Prospetto esterno libero esposto ad ovest.

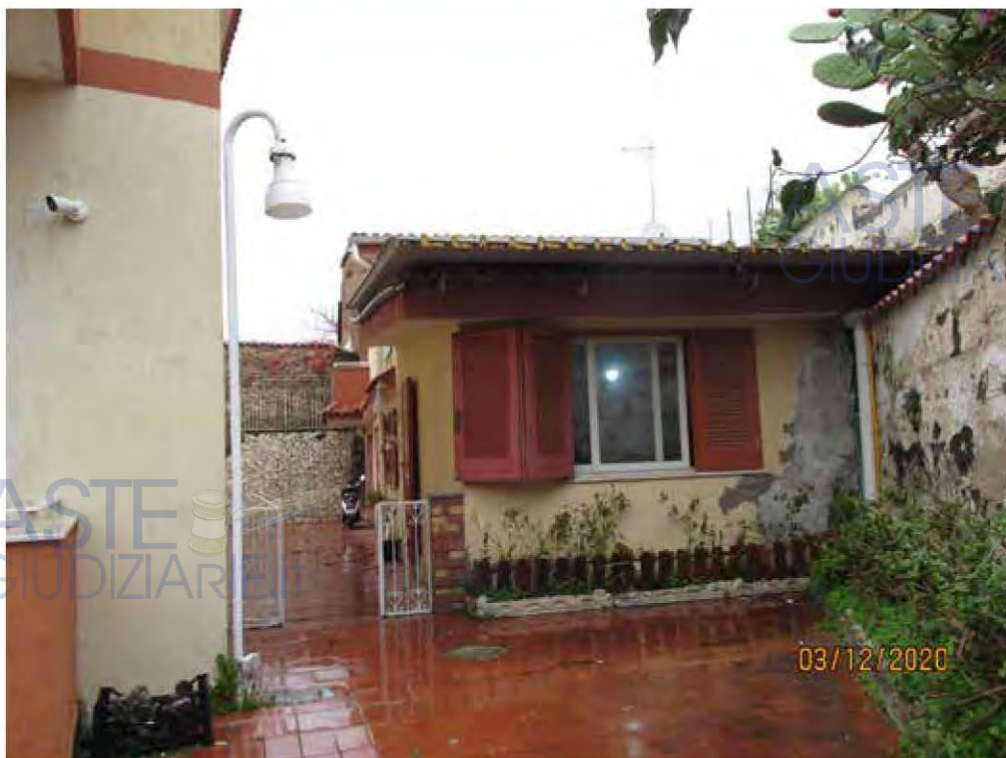
Fotografia 17 – Prospetto esterno libero esposto a sud.

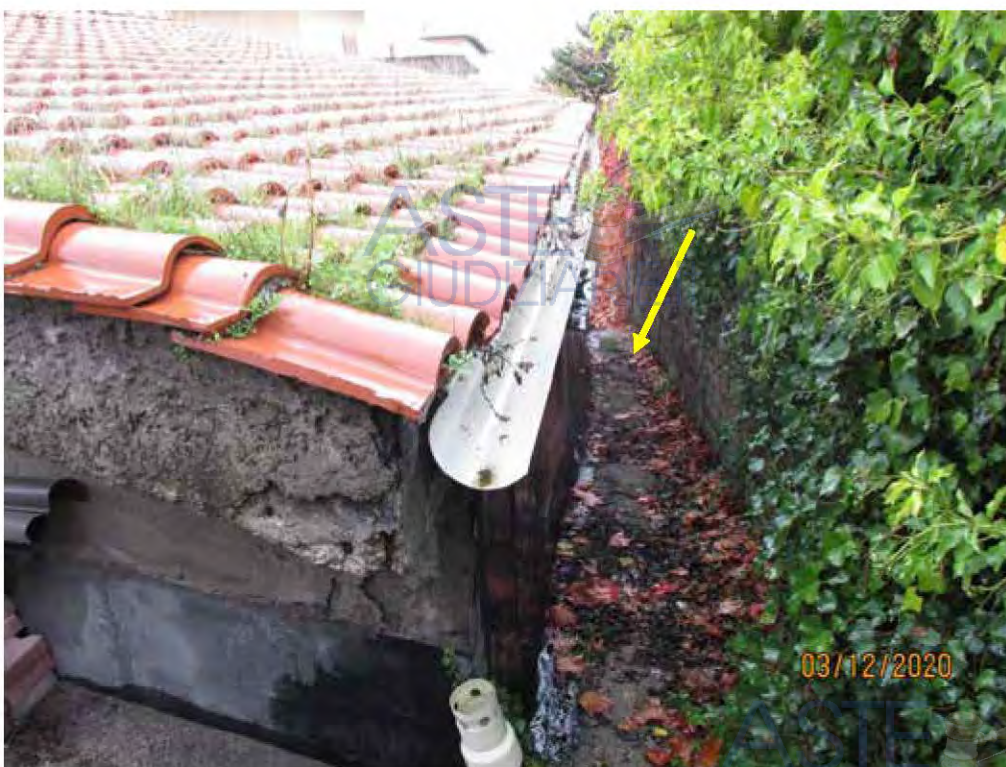
Fotografia 18 – Terrapieno addossato al prospetto nord dell'edificio pignorato.

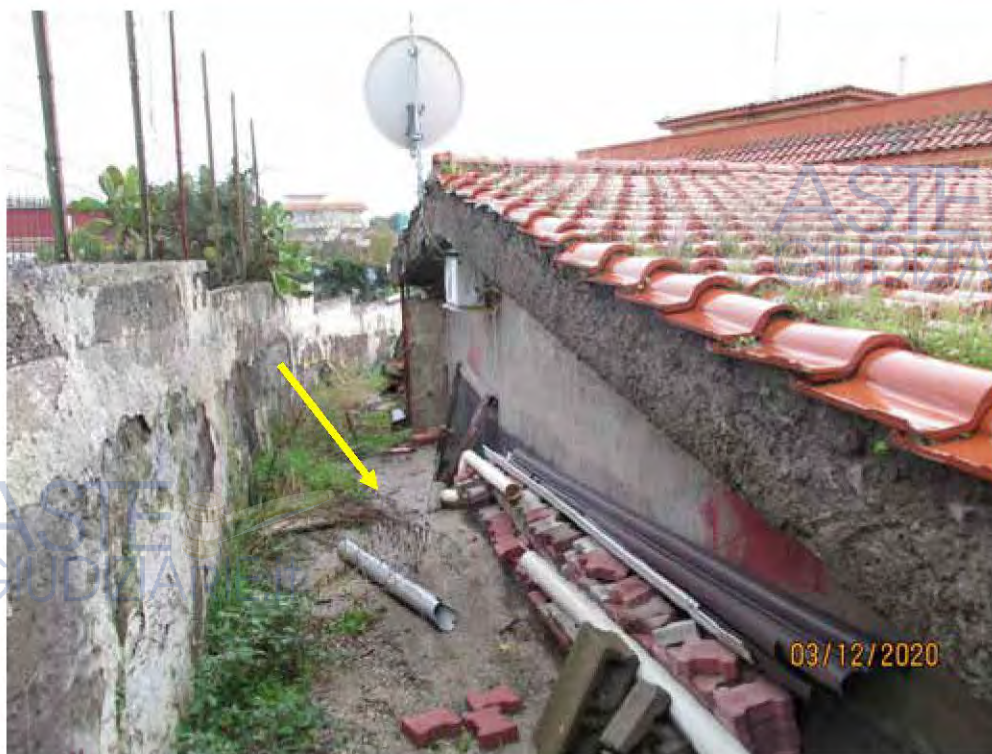
Fotografia 19 – Terrapieno addossato al prospetto est dell'edificio pignorato.

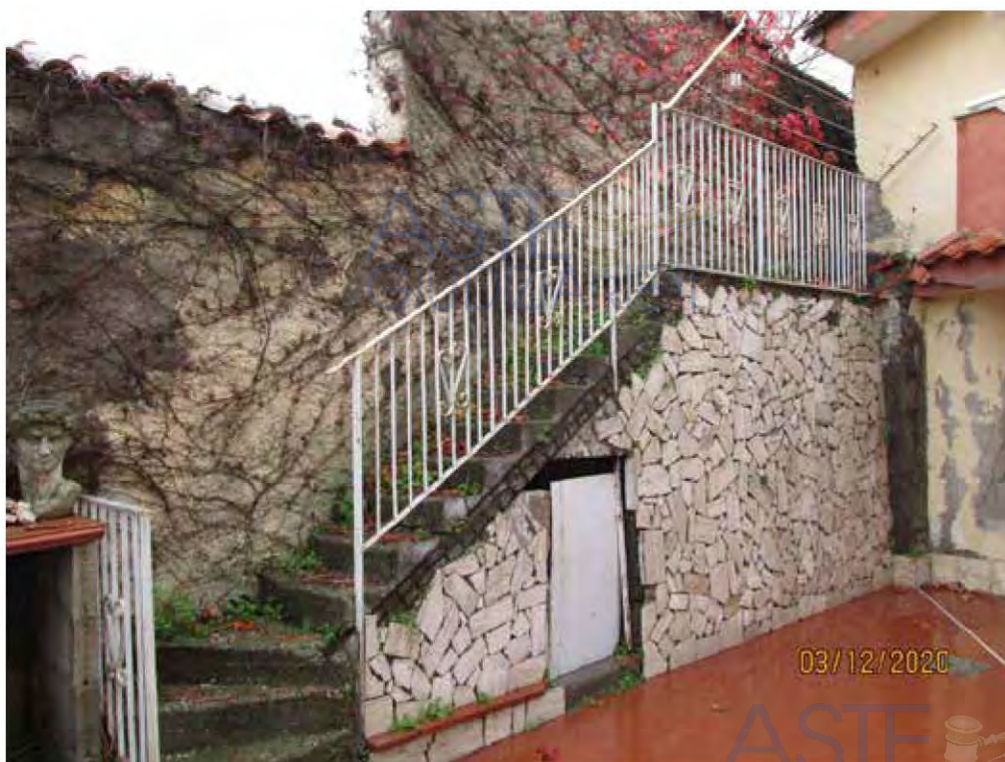
Fotografia 20 – Il terrapieno è accessibile tramite una scala esterna in muratura, munita di ringhiera in ferro, posta sul confine nord del cortile comune.

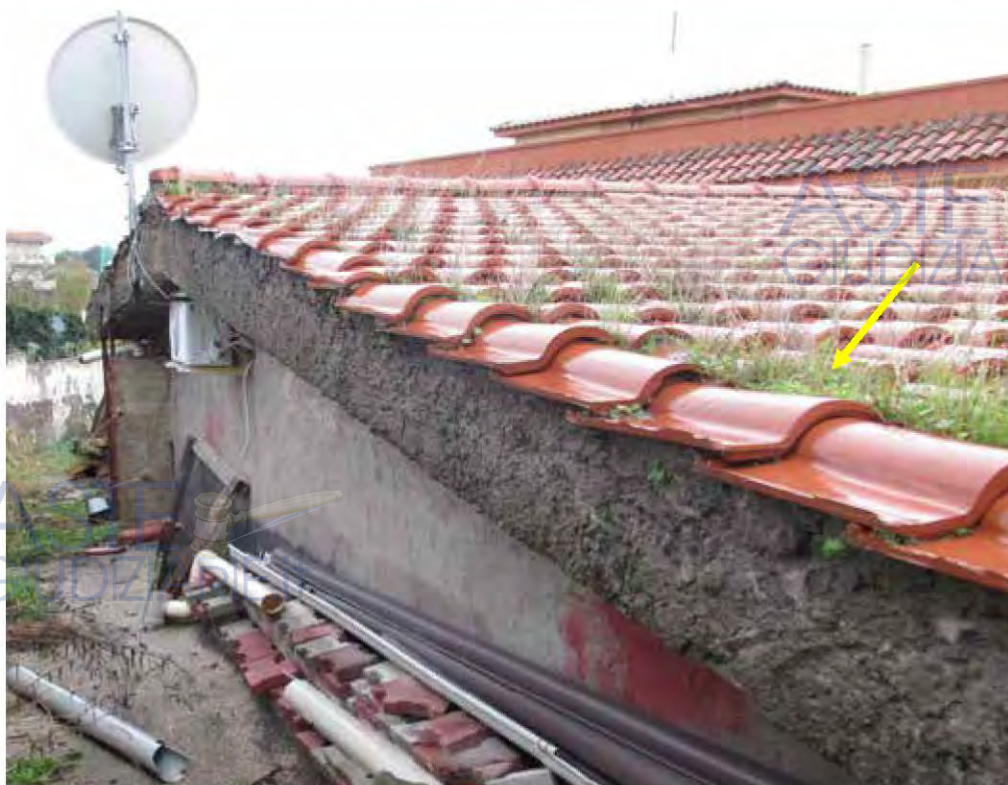
**Fotografia 21** – La parte di fabbricato che si eleva per due livelli fuori terra presenta il solaio di copertura a due falde inclinate interamente rivestite da tegole portoghesi.

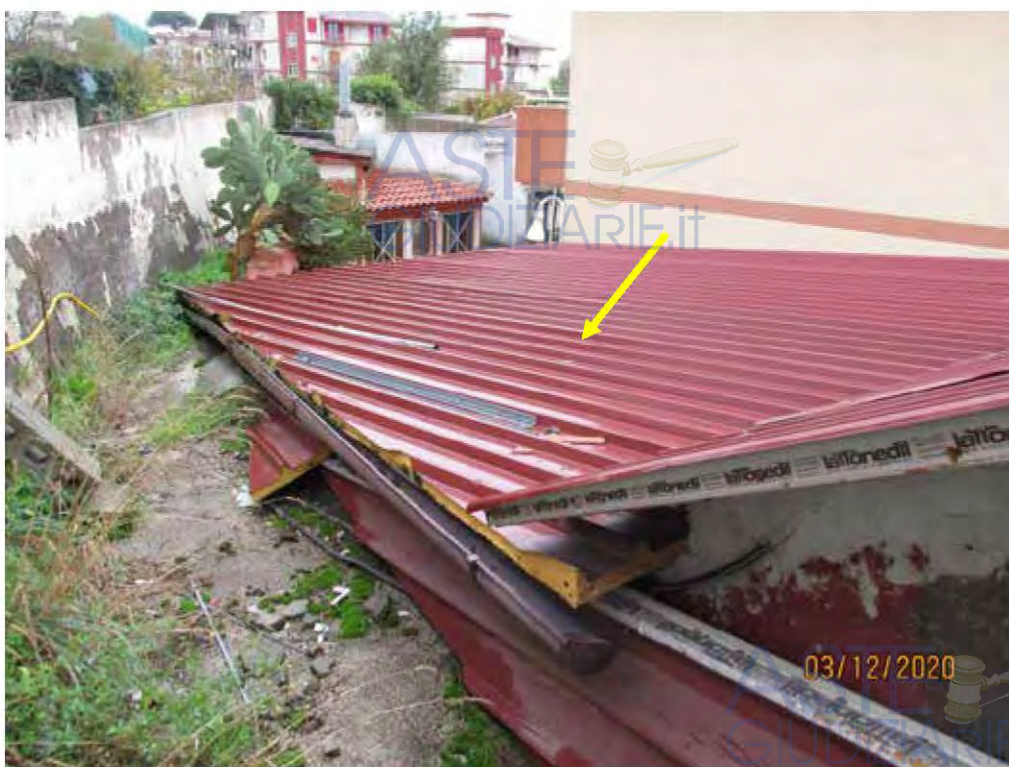
**Fotografia 22** – La parte di fabbricato che si eleva per un solo livello fuori terra presenta invece un solaio di copertura ad una sola falda inclinata rivestito da una struttura di pannelli coibentati in lamiera metalliche grecate coibentati.

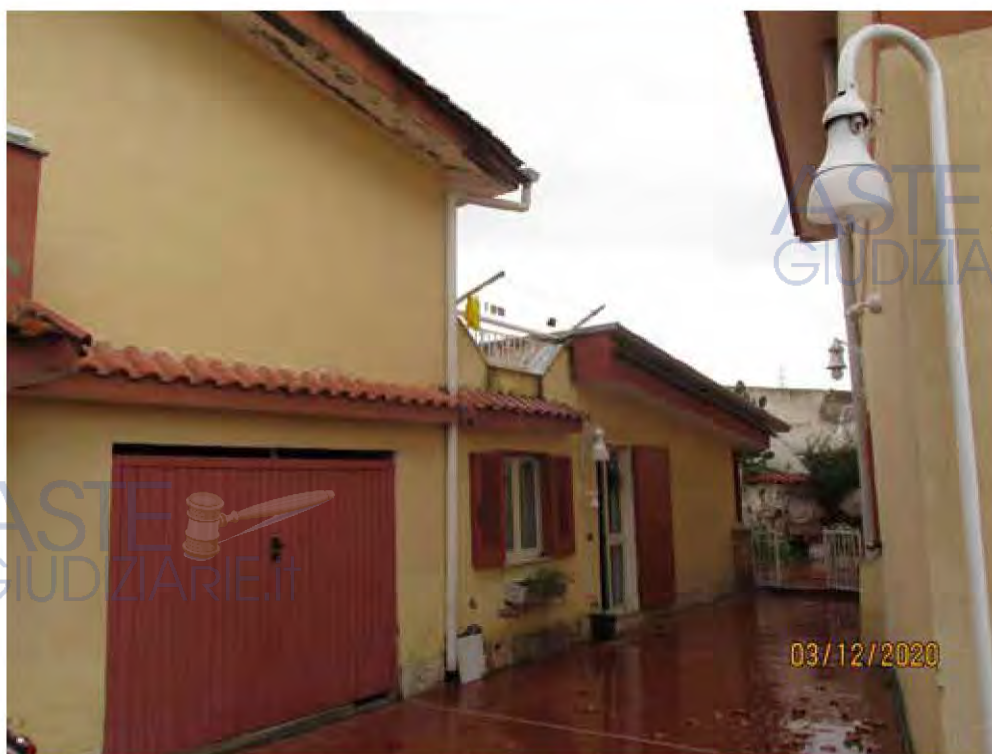
**Fotografia 23 – Le pareti esterne dell’edificio si presentano rivestite da intonaci ordinari e tinteggiate con pittura al quarzo.**

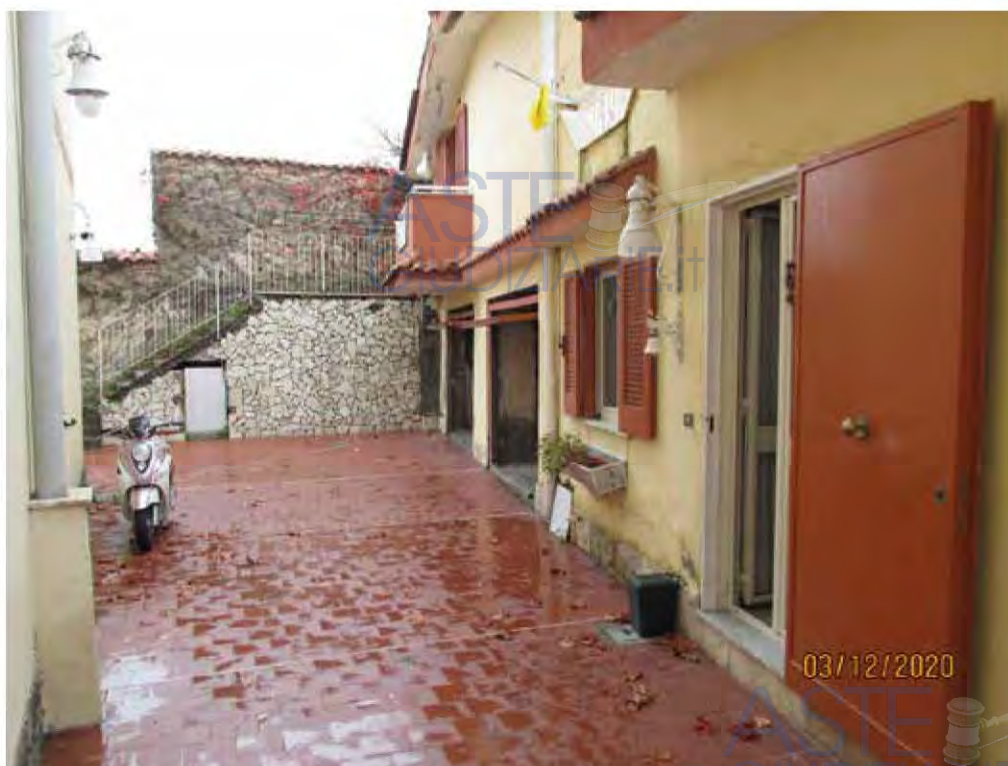
**Fotografia 24 – Gli infissi esterni dell’appartamento sono costituiti da serramenti in ferro di tipo “persiane alla napoletana” con retrofinestre in alluminio e vetro camera, mentre il portoncino d’ingresso è dotato di portoncino blindato e di retroinfisso in alluminio e vetro camera; il locale deposito ed il locale box, sono invece dotati all’ingresso da serramenti di tipo “basculanti” in ferro.**

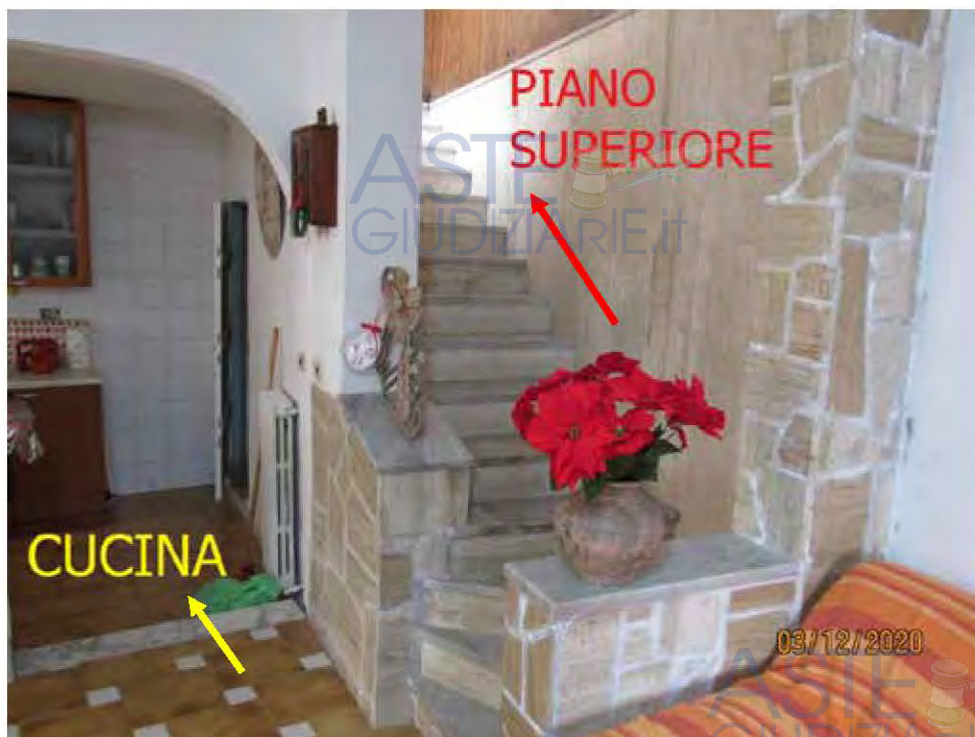
**Fotografia 26 – Soggiorno/Pranzo:** V Il vano occupa una superficie utile netta pari a mq. 18,35 ed un'altezza media dal piano di calpestio di ml. 2,60. Comunica con la "Cucina" a mezzo di un gradino, con il piano superiore attraverso una scala interna.

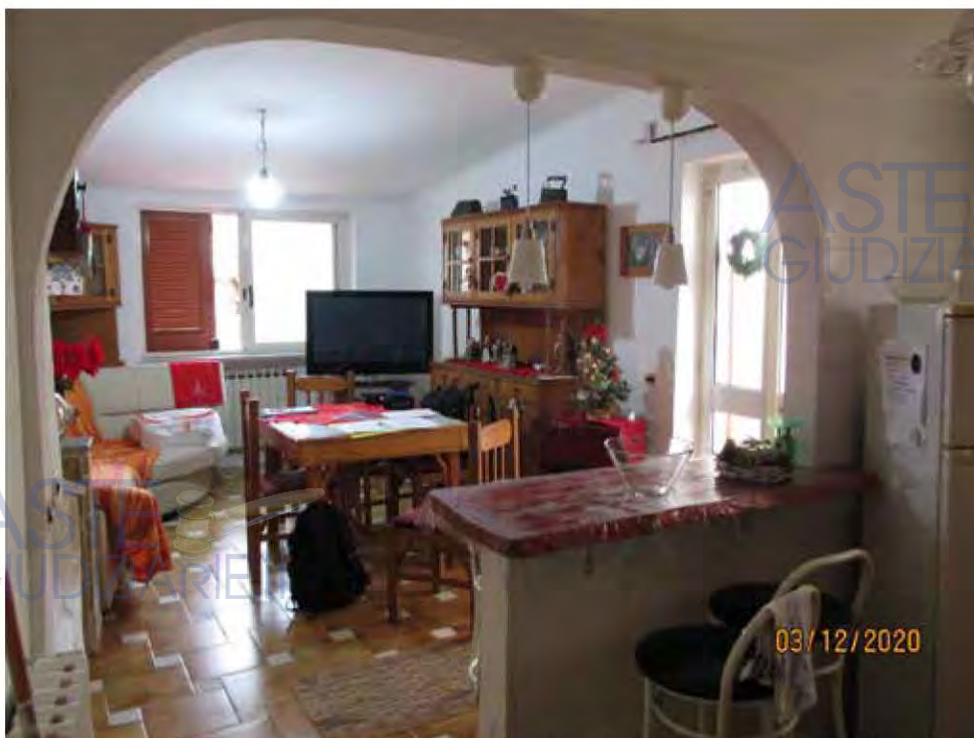
**Fotografia 27 – Soggiorno/Pranzo:** La pavimentazione dell'intero ambiente è costituita da piastrelle in ceramica smaltata; le pareti sono rivestite con intonaci ordinari e tinteggiate con pittura lavabile; il soffitto del solaio è rivestito da intonaci ordinari e tinteggiato con pittura a tempera.

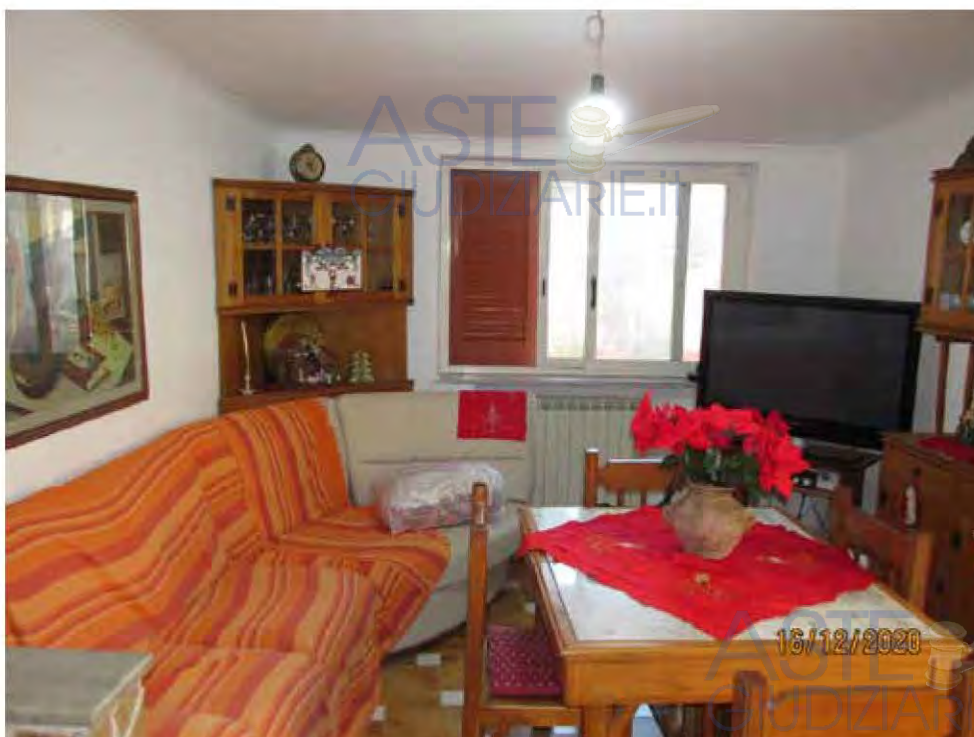
**Fotografia 28 – Soggiorno/Pranzo:** L'ambiente è dotato di una finestra esposta a sud, con affaccio sul cortile comune, è munita di infisso in alluminio con vetro camera e protetta dall'esterno da serramenti in ferro di tipo "persiane alla napoletana".

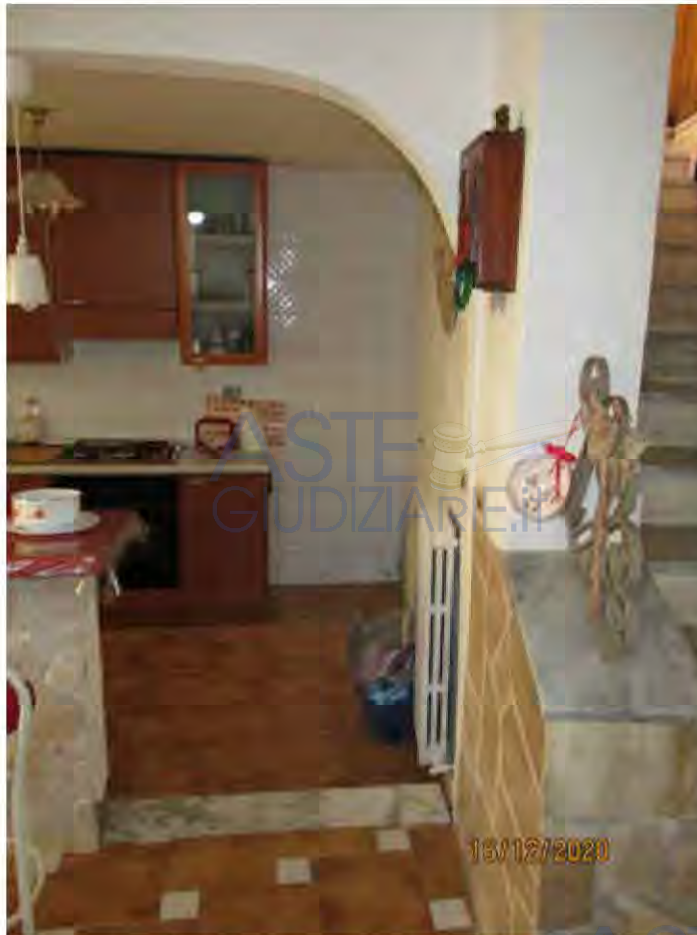
Fotografia 29 – Cucina: Vi si accede dal “Soggiorno/Pranzo” scendendo un gradino, comunica con il “Bagno 1”, occupa una superficie utile netta pari a mq. 7,70 ed un'altezza dal piano di calpestio di ml. 2,40.

**Cucina:** Vi si accede dal “Soggiorno/Pranzo” scendendo un gradino, comunica con il “Bagno 1”, occupa una superficie utile netta pari a mq. 7,70 ed un'altezza dal piano di calpestio di ml. 2,40. La pavimentazione dell'intero ambiente è costituita da piastrelle ceramica smaltata; le pareti sono rivestite con piastrelle in ceramica smaltata ad eccezione di quella confinante con il “Bagno 1” che risulta rivestita con intonaci ordinari e tinteggiata con pittura lavabile; il soffitto del solaio risulta rivestito da intonaci ordinari e tinteggiato con pittura a tempera. L'ambiente è dotato di una finestra esposta ad ovest con affaccio sul cortile comune, munita di un infisso in alluminio e vetro camera a due ante e protetta verso l'esterno da un serramento in ferro di tipo “persiana alla napoletana” (Foto n. 29, n. 30 e n. 31).

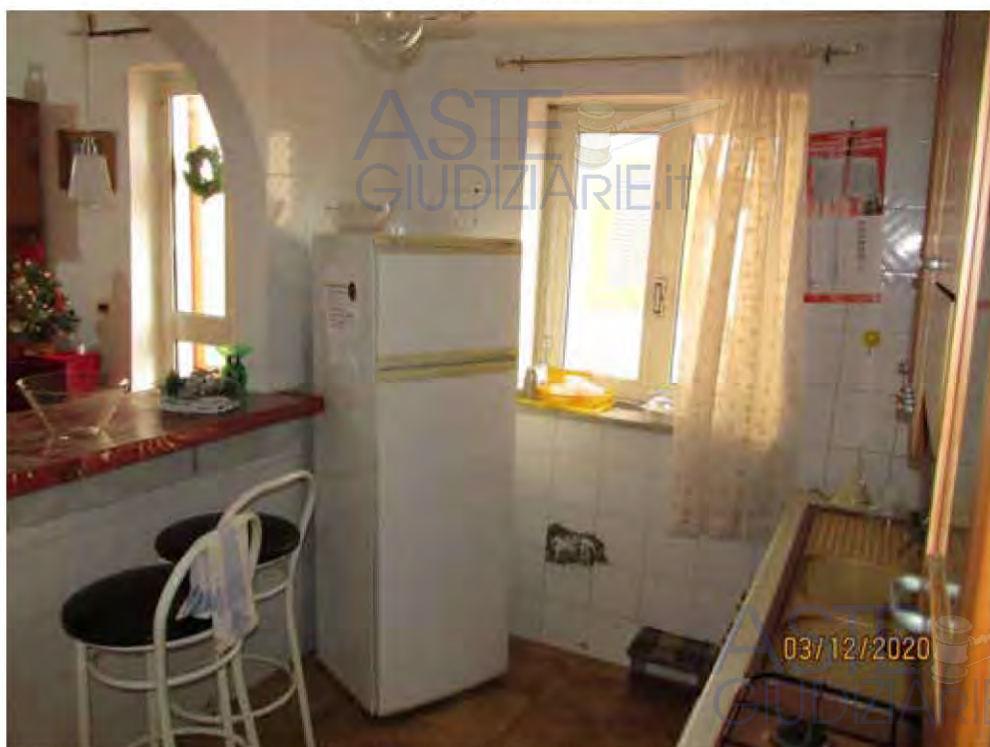
**Fotografia 31 – Cucina:** L'ambiente è dotato di una finestra esposta ad ovest con affaccio sul cortile comune, munita di un infisso in alluminio e vetro camera a due ante e protetta verso l'esterno da un serramento in ferro di tipo “persiana alla napoletana”.

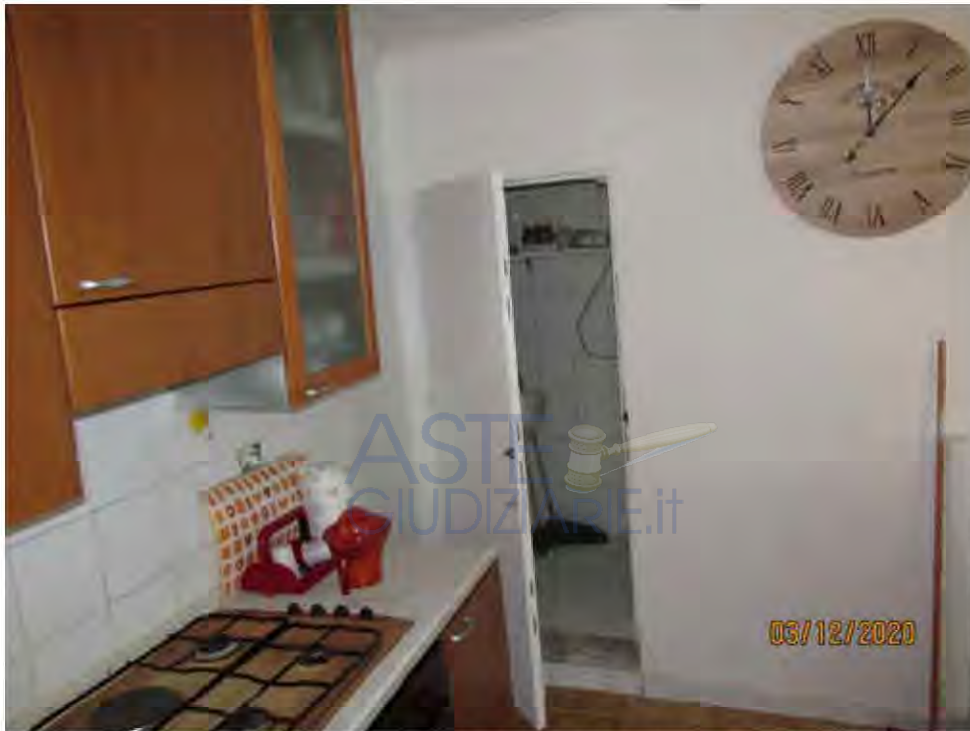
**Fotografia 32 – Bagno 1:** vi si accede dalla “Cucina” è ubicato sotto la scala che conduce al piano superiore e occupa una superficie utile netta pari a mq. 2,48, ha un'altezza interna dal piano di calpestio variabile che va da un massimo di ml. 2,40 ad un minimo di ml. 1,10.

**Bagno 1:** vi si accede dalla “Cucina” è ubicato sotto la scala che conduce al piano superiore e occupa una superficie utile netta pari a mq. 2,48, ha un'altezza interna dal piano di calpestio variabile che va da un massimo di ml. 2,40 ad un minimo di ml. 1,10. L'ambiente è dotato di tazza igienica e lavabo. La pavimentazione è costituita per tutta la sua superficie da piastrelle in ceramica smaltata, le pareti sono rivestite anch'esse per tutta la loro altezza con piastrelle di ceramica smaltata. Il soffitto è rivestito con intonaci ordinari a finitura liscia e tinteggiato con pittura a tempera. Il Bagno è privo di finestra per il riciclo dell'aria (Foto n. 32, n. 33 e n. 34).

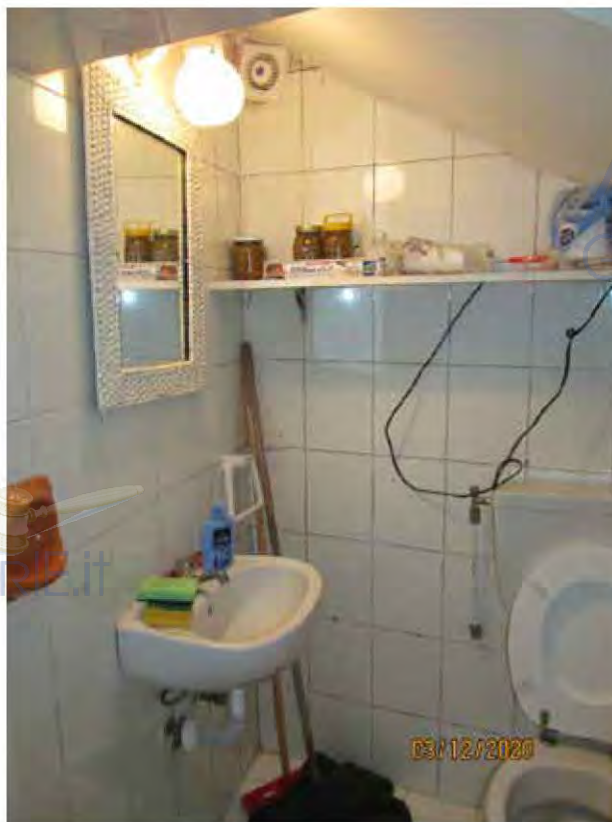
**Fotografia 33** – *Bagno 1*: L'ambiente è dotato di tazza igienica e lavabo. La pavimentazione è costituita per tutta la sua superficie da piastrelle in ceramica smaltata, le pareti sono rivestite anch'esse per tutta la loro altezza con piastrelle di ceramica smaltata.

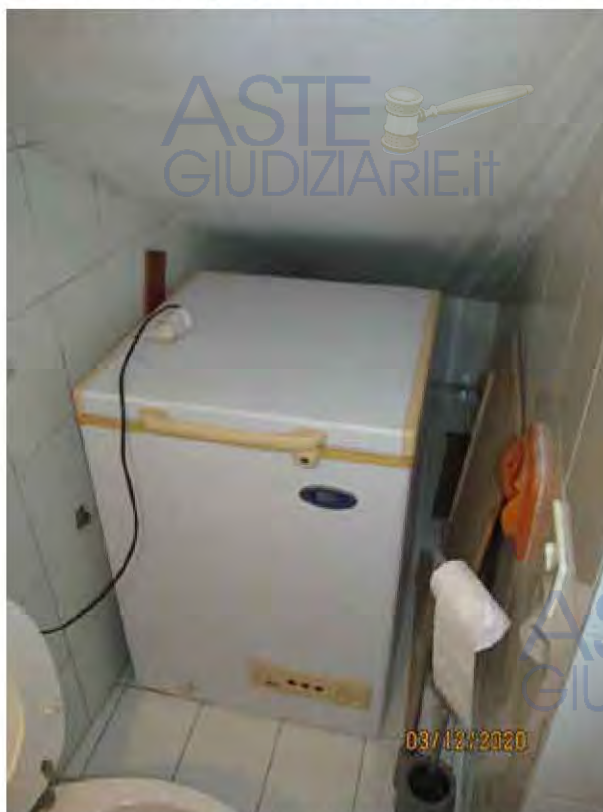
**Fotografia 34** – *Bagno 1*: Il soffitto è rivestito con intonaci ordinari a finitura liscia e tinteggiato con pittura a tempera. Il Bagno è privo di finestra per il riciclo dell'aria.
