## **TRIBUNALE DI NAPOLI**

**PROCEDIMENTO DI ESECUZIONE IMMOBILIARE N. 431/2019**

### ***RELAZIONE DI CONSULENZA TECNICA DI UFFICIO***

*Via Arena San Vito n. 4 - ERCOLANO (NA)*

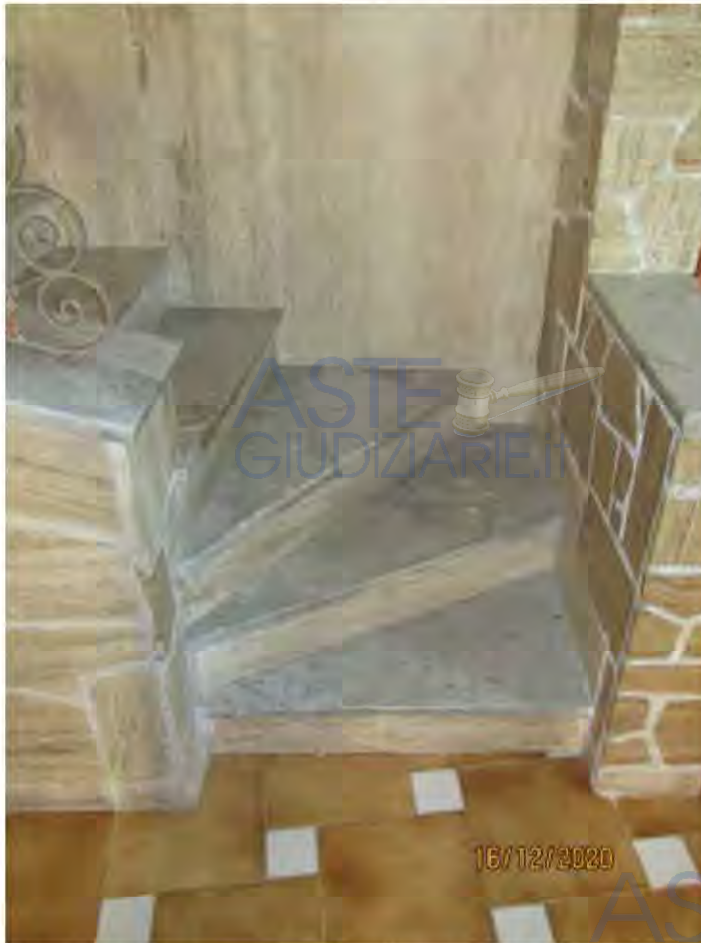
**Fotografia 35 –** Scala interna: consente il collegamento tra il “Soggiorno/Pranzo” del Piano Terra e il “Corridoio” del Piano Primo. La scala è costituita da un'unica rampa con i gradini interamente rivestiti in marmo.

**Scala interna:** consente il collegamento tra il “Soggiorno/Pranzo” del Piano Terra e il “Corridoio” del Piano Primo. La scala è costituita da un'unica rampa con i gradini interamente rivestiti in marmo. La parete posta a destra di chi sale le scale è rivestita con lastre in marmo fino alla quota di calpestio del piano primo, la restante parte è rivestita con listelli in legno. La parete posta a sinistra di chi sale le scale risulta rivestita da intonaci ordinari e tinteggiata con pittura lavabile. Su quest'ultima parete è presente una sfinestratura che prende luce dal “Terrazzino esterno” del primo piano. La finestra è munita di un infisso in alluminio e vetro camera senza apertura ed è protetta dall'esterno con una grata in ferro (Foto n. 35, n. 36 e n. 37).

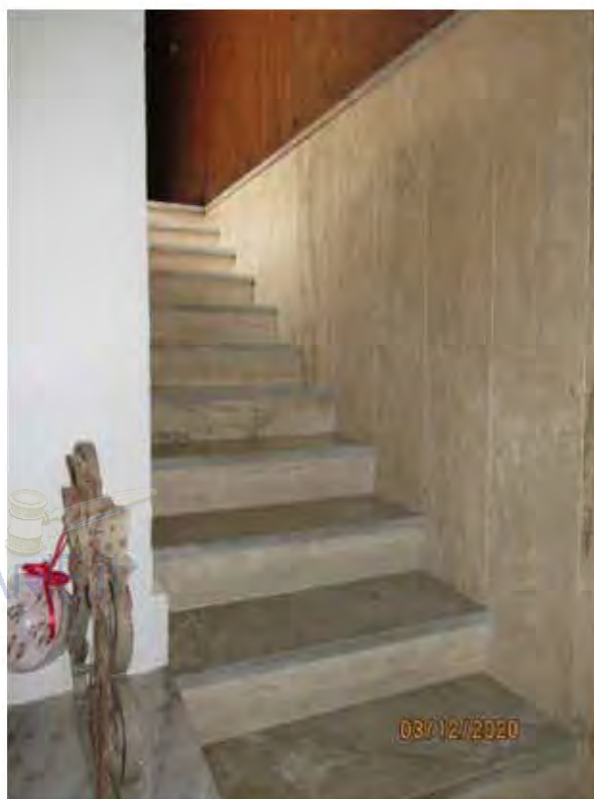
**Fotografia 36** – *Scala interna*: La parete posta a destra di chi sale le scale è rivestita con lastre in marmo fino alla quota di calpestio del piano primo, la restante parte è rivestita con listelli in legno.

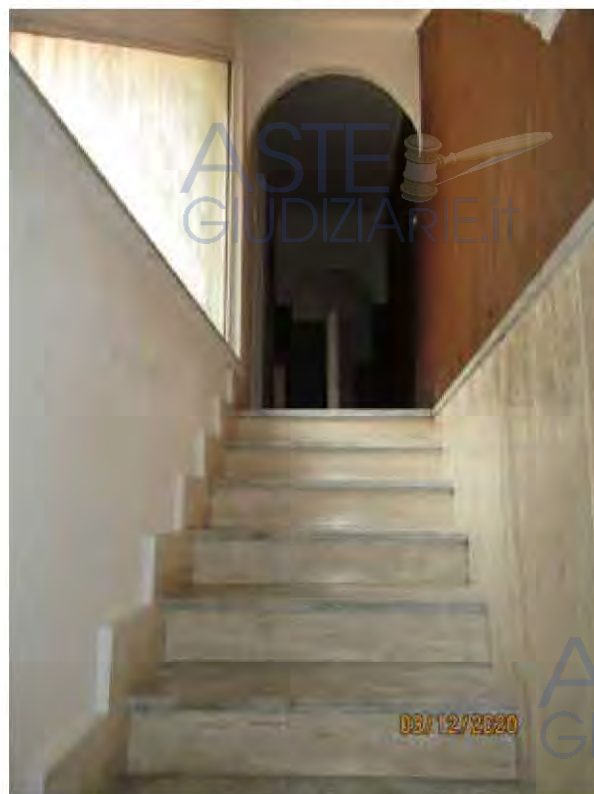
**Fotografia 37** – *Scala interna*: La parete posta a sinistra di chi sale le scale risulta rivestita da intonaci ordinari e tinteggiata con pittura lavabile. Su quest'ultima parete è presente una sfinestratura che prende luce dal "Terrazzino esterno" del primo piano. La finestra è munita di un infisso in alluminio e vetro camera senza apertura ed è protetta dall'esterno con una grata in ferro.

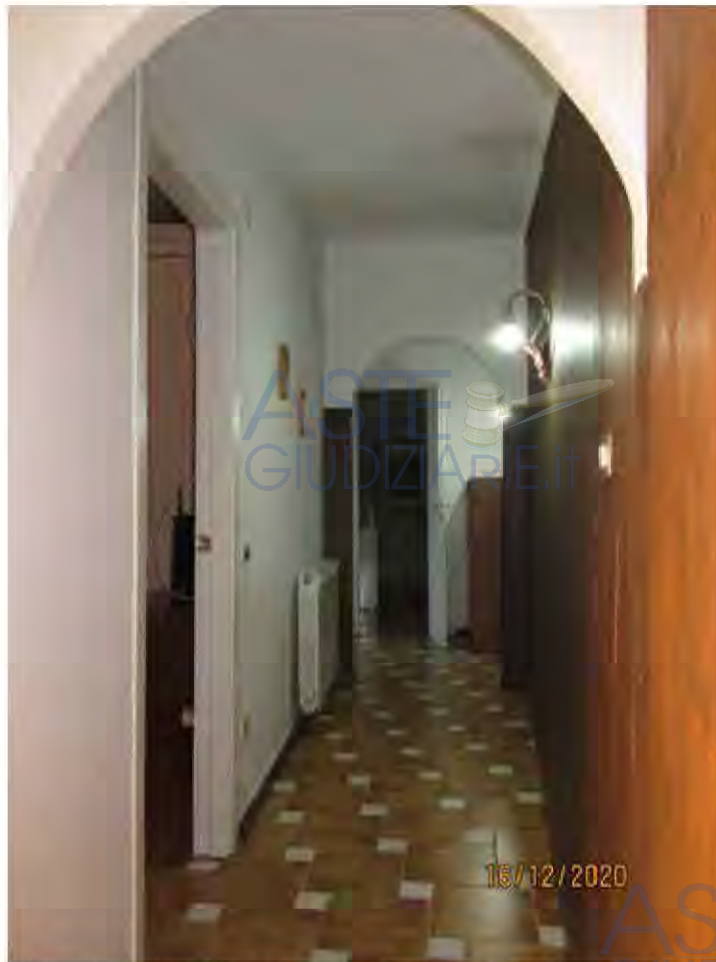
**Fotografia 38 – Corridoio:** Vi si accede dal “Soggiorno/Pranzo” del piano terra attraverso la “Scala interna”, comunica con il “Vano 1”, il “Vano 2” e il “Bagno 2”, occupa una superficie pari a mq. 6,82 e un'altezza media dal piano di calpestio pari a ml. 2,40.

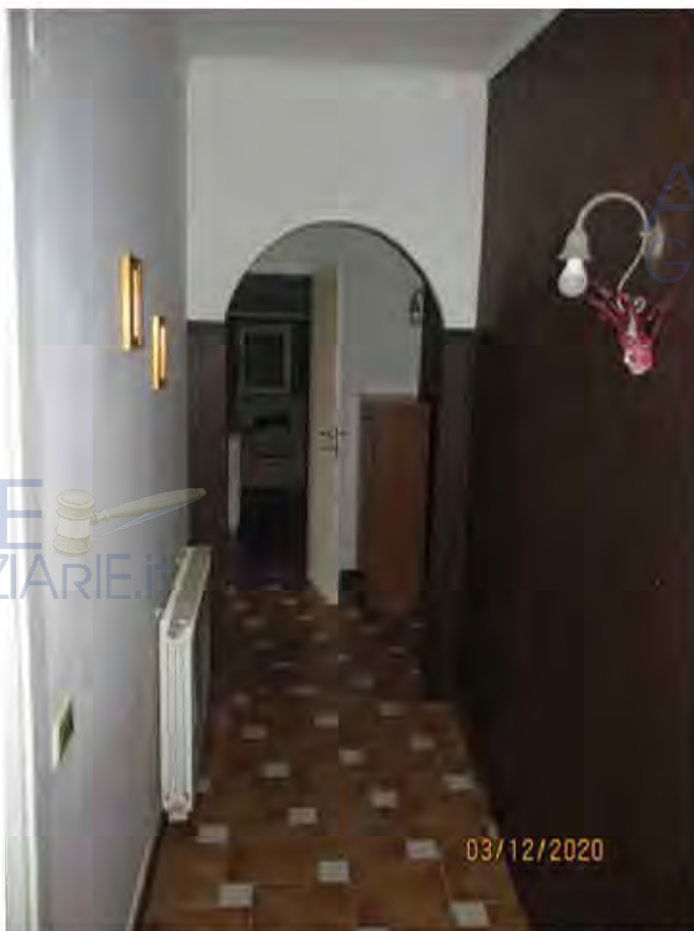
**Fotografia 39 – Corridoio:** La pavimentazione è costituita per tutta la superficie da piastrelle in ceramica smaltata; la parete, lungo il confine con il terrapieno, è rivestite con doghe in legno, in modo da creare una sorta di intercapedine isolante, la restante parte invece delle pareti sono rivestite da intonaci ordinari e tinteggiate con pittura lavabile; il soffitto del solaio risulta rivestito da intonaci ordinari e tinteggiatura con pittura a tempera.

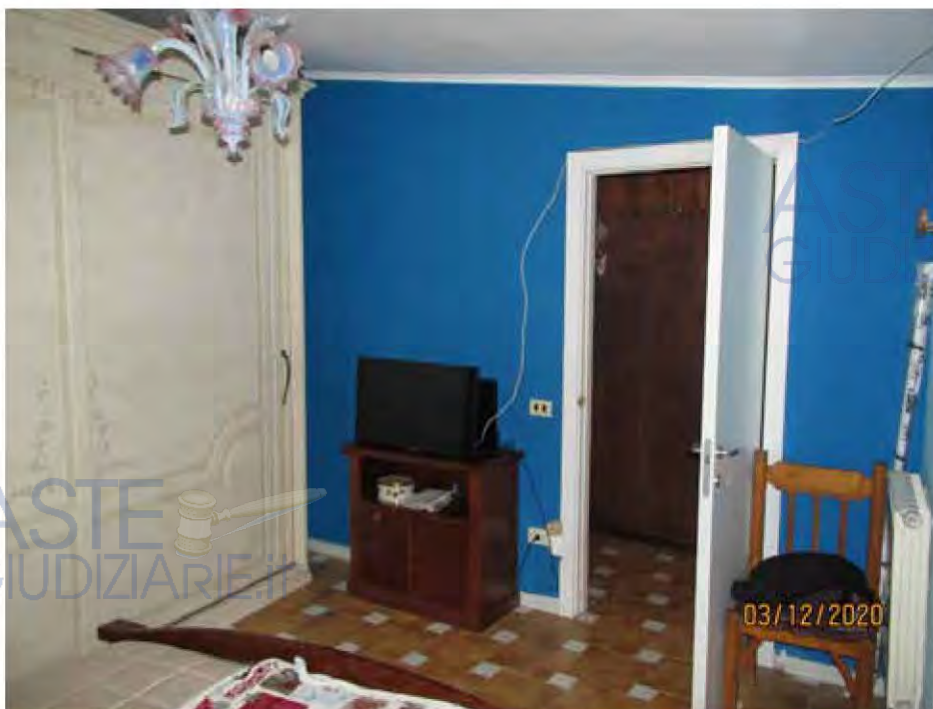
**Fotografia 40** – *Vano 1*: Vi si accede dal “Corridoio”, comunica con il “Terrazzino”, ed è adibito come camera da letto, occupa una superficie utile netta pari a mq. 13,75 e un'altezza media dal piano di calpestio pari a ml. 2,60.

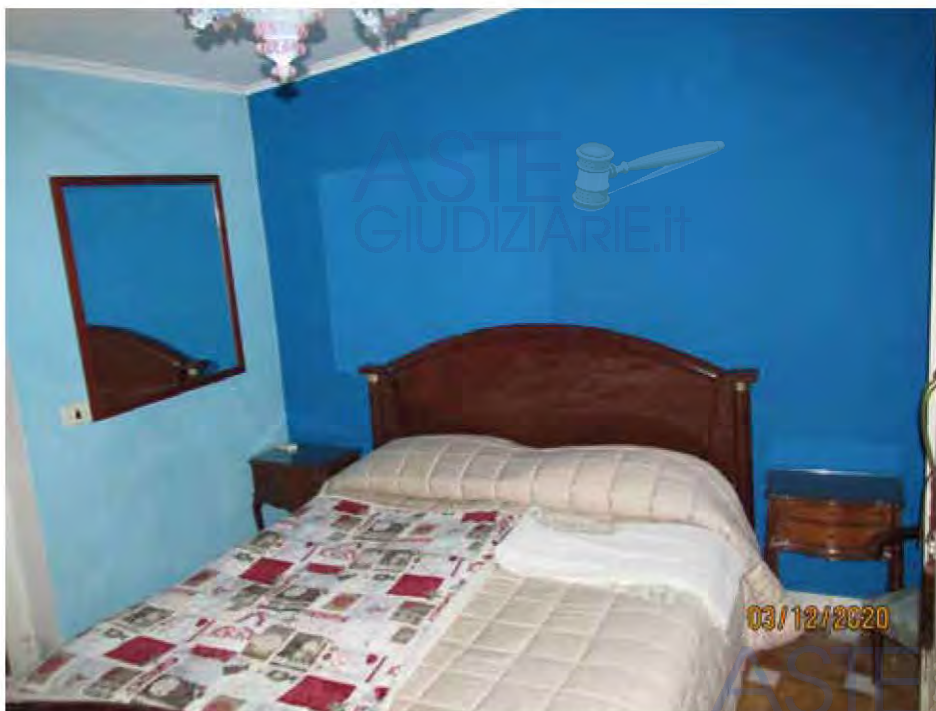
**Fotografia 41** – *Vano 1*: La pavimentazione è costituita per tutta la superficie da piastrelle in ceramica smaltata; le pareti sono rivestite con intonaci ordinari a finitura liscia e tinteggiate con pittura lavabile; il soffitto del solaio è rivestito con intonaci ordinari e tinteggiato con pittura a tempera.

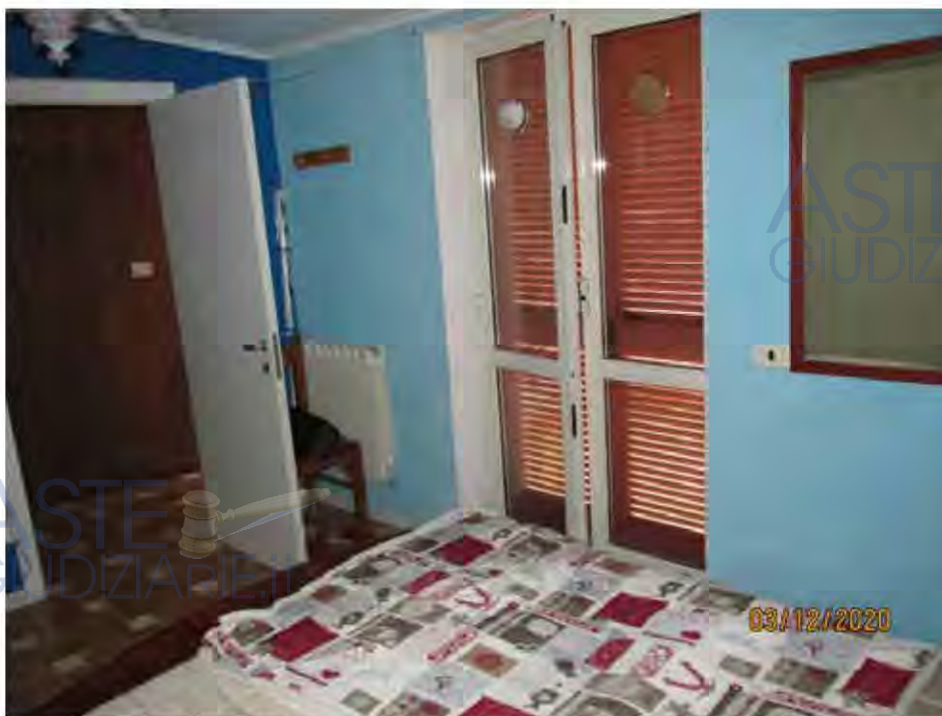
**Fotografia 42 – Vano 1:** Il vano è dotato di una porta-balcone che immette su un terrazzino annesso all'appartamento con affaccio sul cortile interno, il vano è dotato di infisso in alluminio con vetro camera, protetto all'esterno da un infisso in ferro di tipo "persiana alla napoletana".

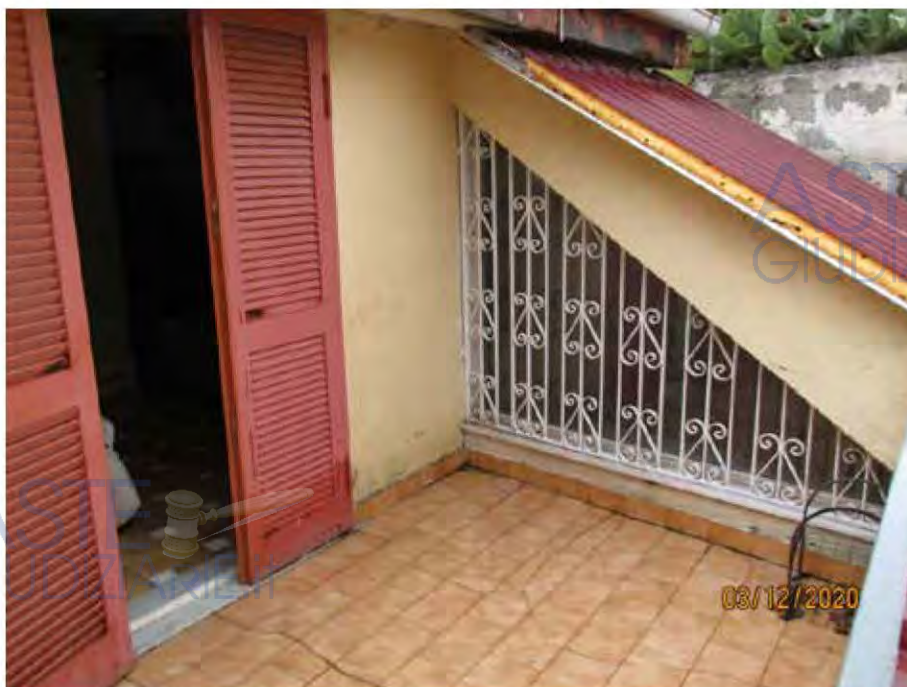
**Fotografia 43 – Terrazzino:** Vi si accede dal “Vano 1”, occupa una superficie utile netta pari a mq. 8,02 e risulta quasi interamente scoperto. La pavimentazione è costituita per tutta la superficie da piastrelle in ceramica smaltata per esterni.

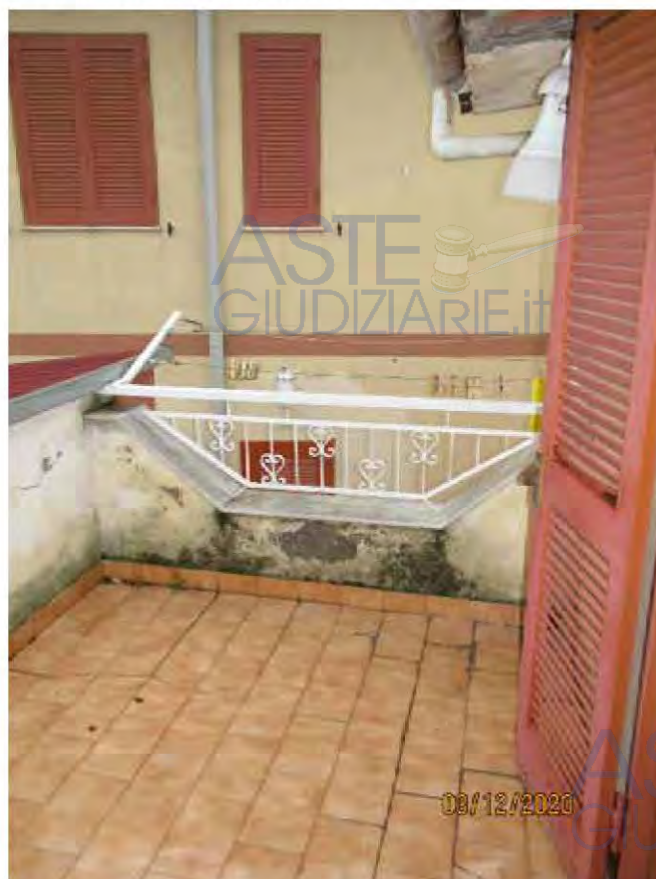
**Fotografia 44 – Terrazzino:** Lungo il perimetro è presente un muretto di protezione rivestito da intonaci ordinari e tinteggiato con pittura al quarzo, sormontato da una ringhiera in ferro. Ad ovest affaccia sul cortile comune e a sud affaccia sul solaio di copertura del “Soggiorno/Pranzo”, mentre ad est è delimitato dal vano finestra che immette nel vano della “Scala interna”.

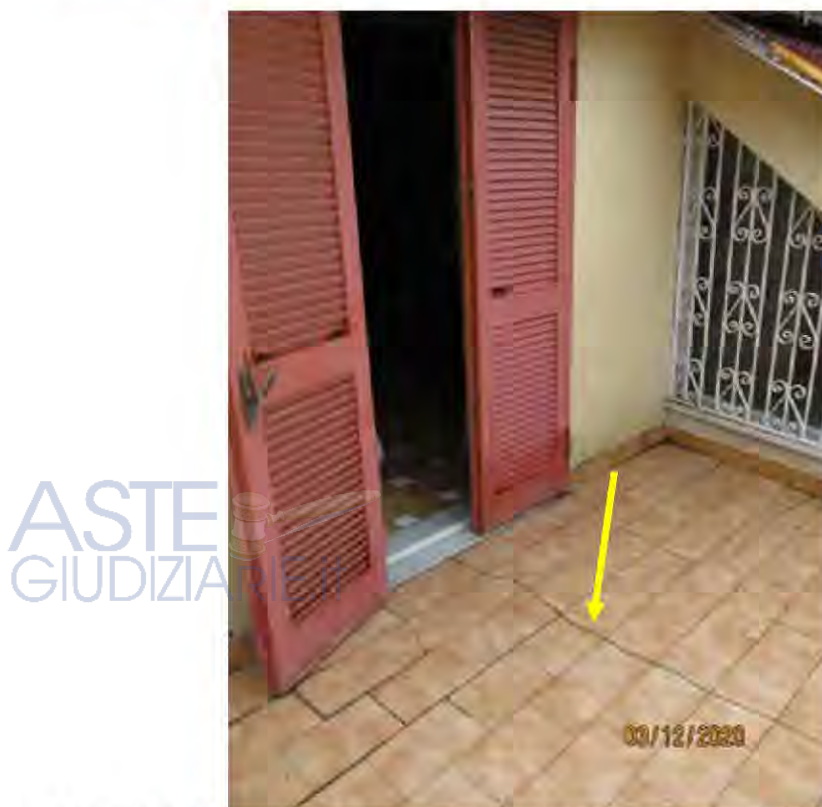
**Fotografia 45 – Terrazzino:** Sulla pavimentazione sono presenti alcuni segni di lesione, che però non destano preoccupazione e/o segni di cedimento strutturale, probabilmente sono dovute alla vetustà del pavimento e alla scarsa resistenza alle sollecitazioni di dilatazione termica, a cui la piastrella è sottoposto nel periodo sia invernale sia estivo.

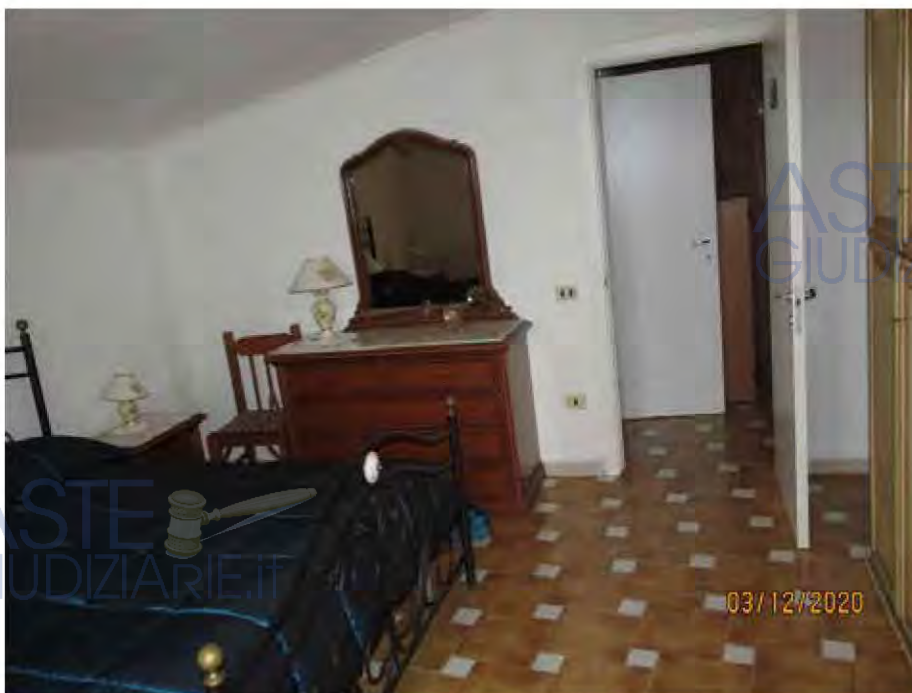
**Fotografia 46 – Vano 2:** Vi si accede dal “Corridoio” ed è adibito come camera da letto, occupa una superficie utile netta pari a mq. 17,94 e un'altezza media dal piano di calpestio pari a ml. 2,40.

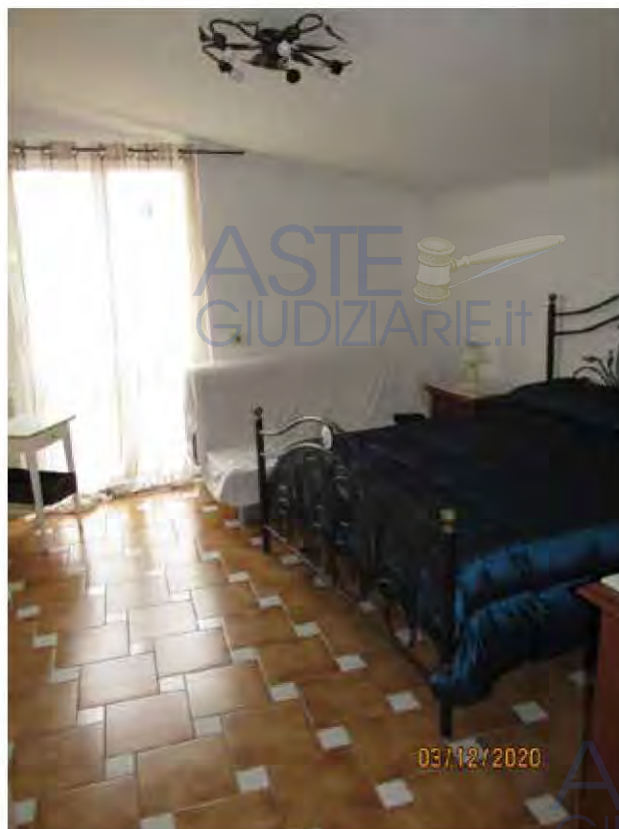
**Fotografia 47 – Vano 2:** La pavimentazione è costituita per tutta la superficie da piastrelle in ceramica smaltata; la parete nord, lungo il confine con il terrapieno, risulta contro-foderata con elementi di pannellatura in cartongesso, in modo da creare un'intercapedine isolante, la restante parte invece delle pareti, sono rivestite da intonaci ordinari e tinteggiate con pittura lavabile; il soffitto del solaio è rivestito con intonaci ordinari e tinteggiato con pittura a tempera.

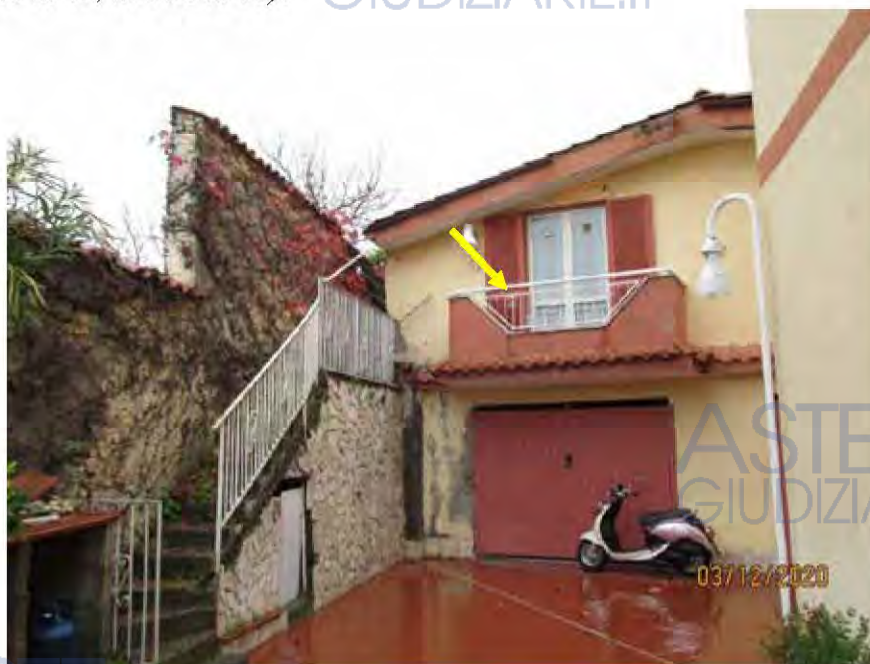
**Fotografia 49 – Balcone:** Vi si accede dal “Vano 2” è esposto sulla facciata est del fabbricato pignorato e prospetta sul cortile comune.

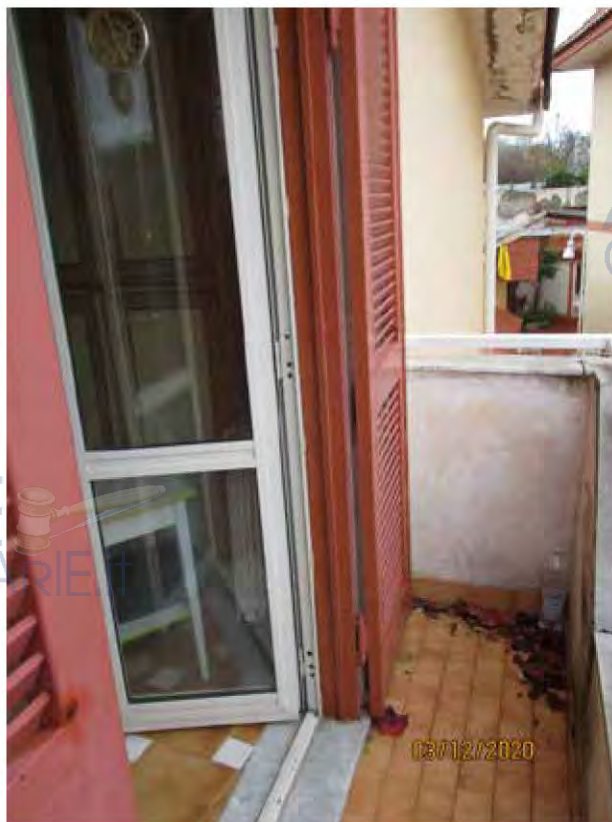
**Fotografia 50 – Balcone: Occupa una superficie utile netta pari a mq. 1,72.**

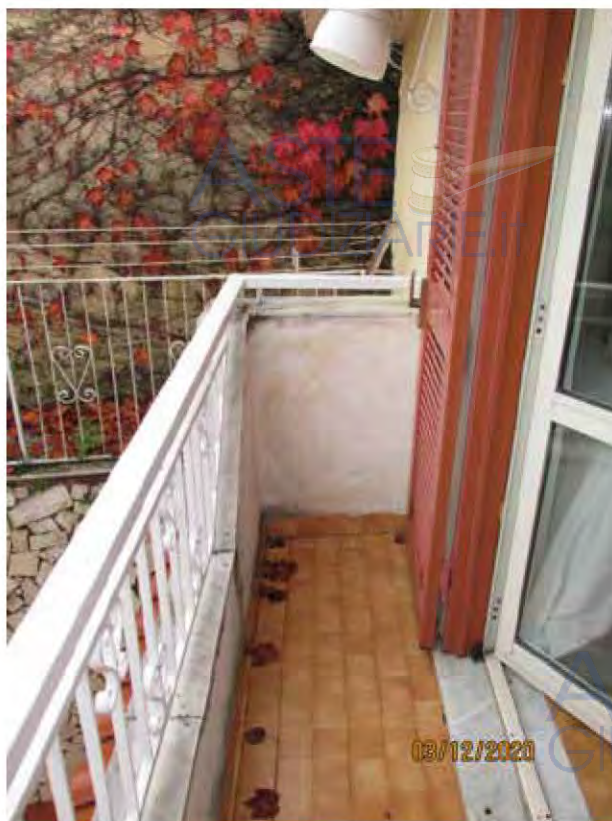
**Fotografia 51 – Balcone: Risulta pavimentato per tutta la sua superficie da piastrelle in ceramica smaltata ed è protetto dall'esterno da un muretto rivestito da intonaci ordinari e tinteggiato con pittura al quarzo, sormontato da una ringhiera in ferro.**

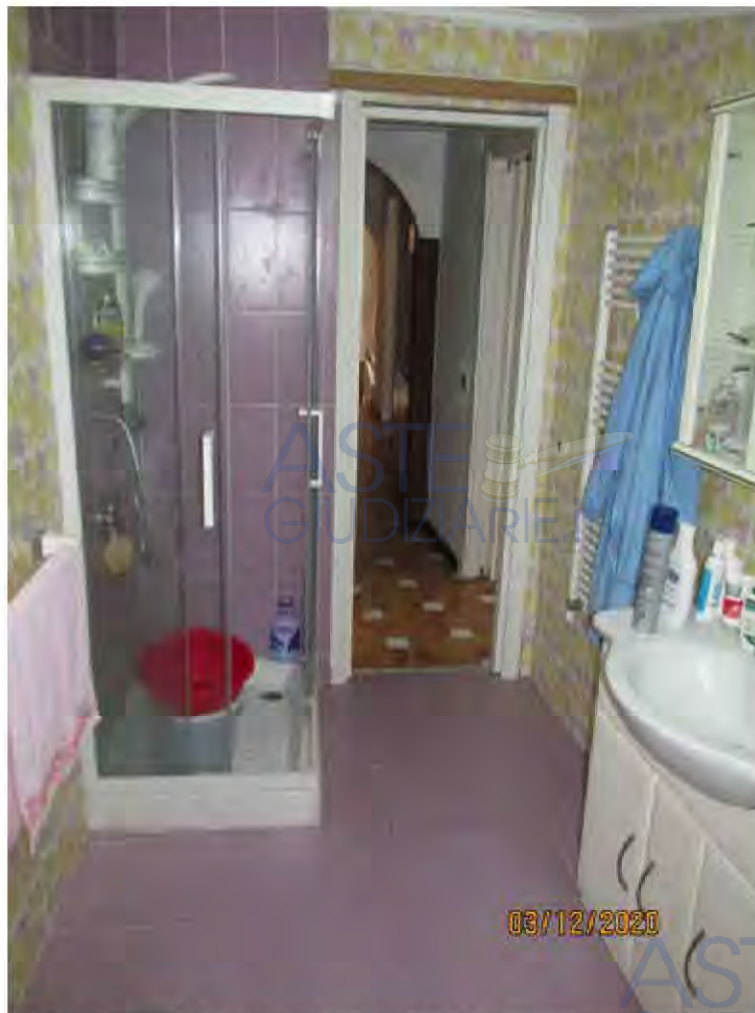
**Fotografia 52 – Bagno 2:** Vi si accede dal “Corridoio”, occupa una superficie utile netta pari a mq. 6,18 e un'altezza media dal piano di calpestio pari a ml. 2,20. L'ambiente è dotato di tazza igienica, lavabo, bidet e piatto doccia.

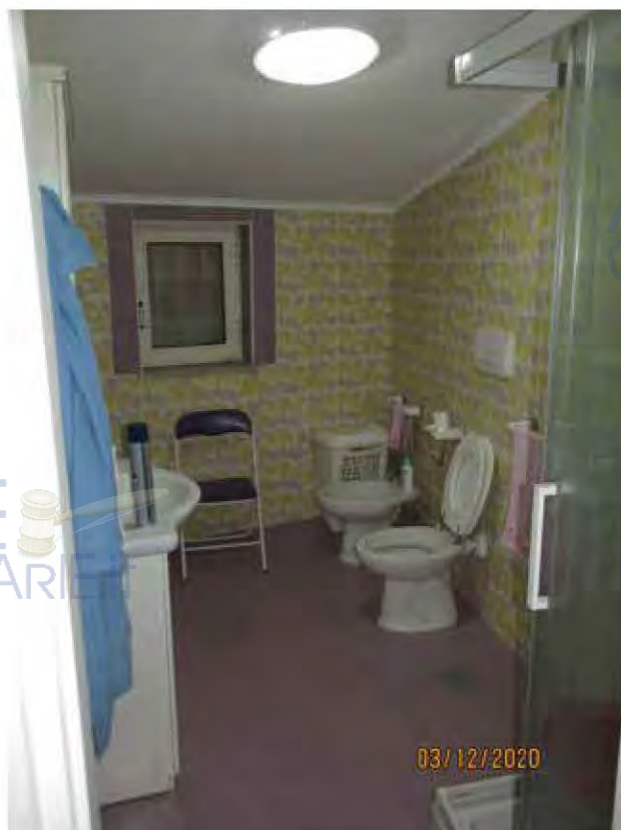
**Fotografia 53** – *Bagno 2*: La pavimentazione è costituita per l'intera superficie da piastrelle in ceramica smaltata; le pareti sono anch'esse rivestite da piastrelle in ceramica smaltata; il soffitto del solaio è rivestito da intonaci ordinari e tinteggiati con pittura a tempera.

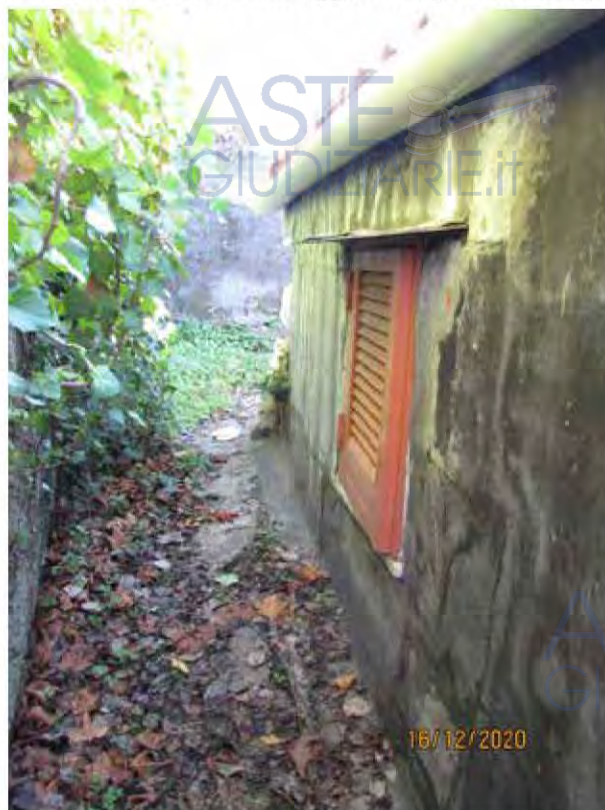
**Fotografia 54** – *Bagno 2*: Il bagno, lungo la parete nord, è dotato di finestra dotata di infisso in alluminio con vetro camera protetto all'esterno da un infisso in ferro di tipo “persiana alla napoletana”.

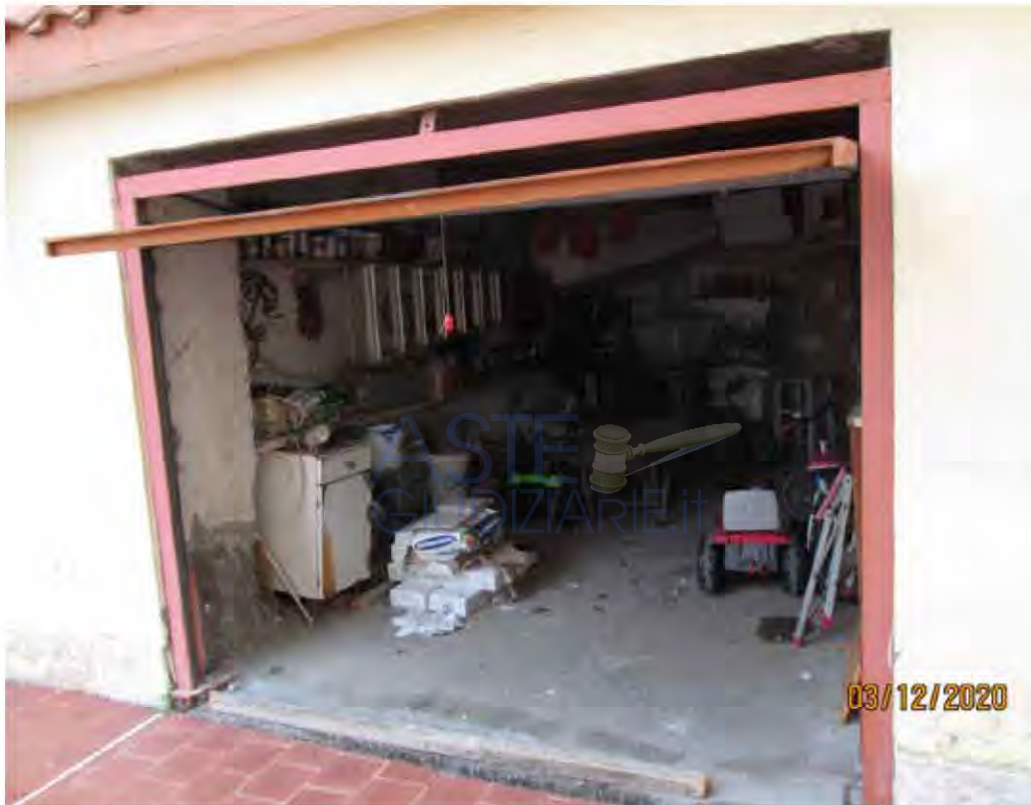
**Fotografia 55 – Box auto:** Vi si accede dal cortile comune tramite un varco carrabile munito di un serramento in ferro di tipo “basculante”, occupa una superficie utile netta pari a mq. 17,50 e un'altezza dal piano di calpestio pari a ml. 2,35.

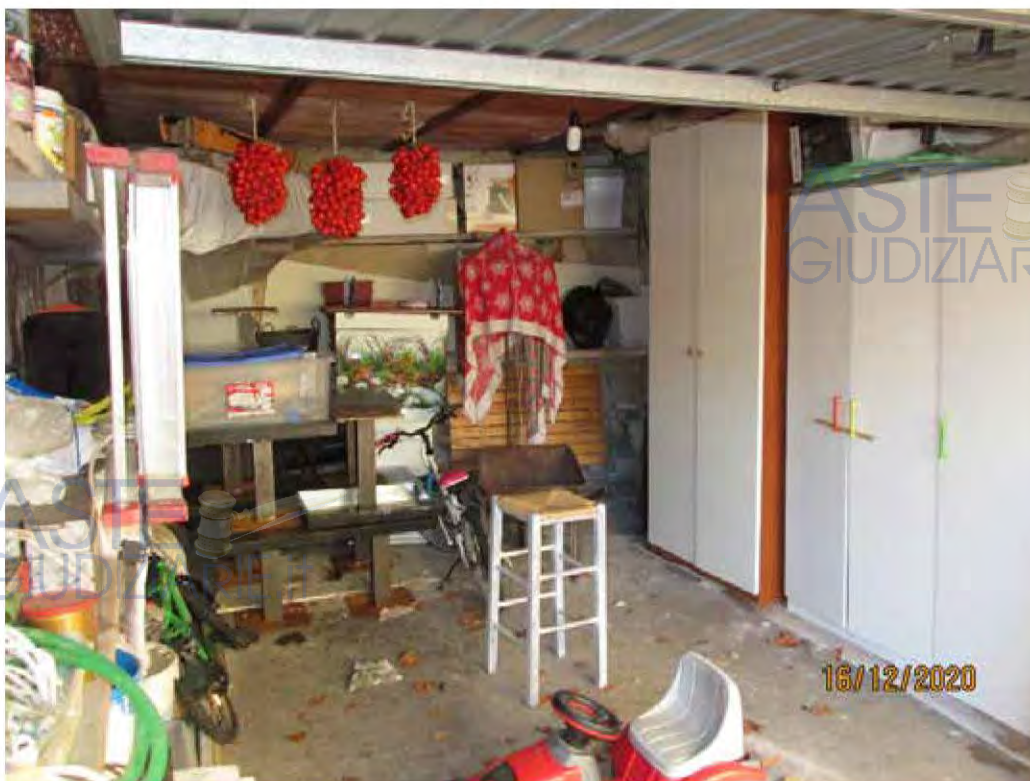
**Fotografia 56 – Box auto:** La pavimentazione è costituita da un getto in cls; le pareti sono rifinite con intonaci ordinari a finitura rustica; il soffitto del solaio si presenta allo stato grezzo con l'orditura del solaio a vista.

**Box auto:** Vi si accede dal cortile comune tramite un varco carrabile munito di un serramento in ferro di tipo “basculante”, occupa una superficie utile netta pari a mq. 17,50 e un'altezza dal piano di calpestio pari a ml. 2,35. La pavimentazione è costituita da un getto in cls; le pareti sono rifinite con intonaci ordinari a finitura rustica; il soffitto del solaio si presenta allo stato grezzo con l'orditura del solaio a vista. Il locale è privo di un impianto elettrico a norma, quello esistente è costituito da un cavetto per esterni fissato a parete, sono presenti una presa ed un punto luce centrale (Foto n. 55, n. 56 e n. 57).

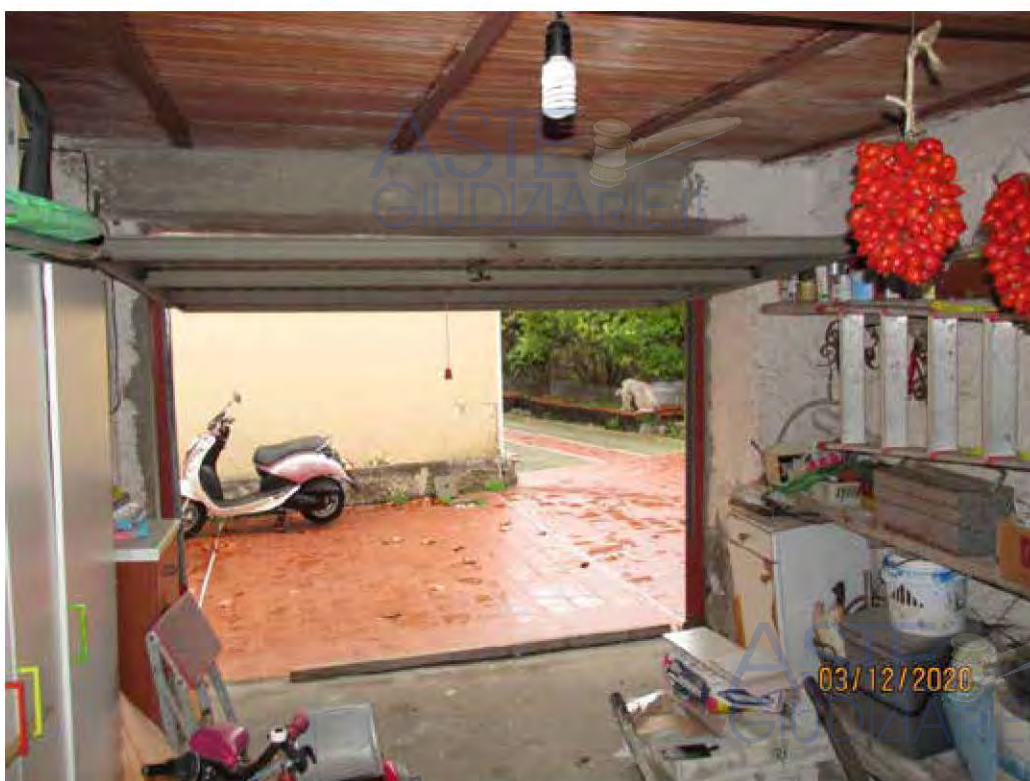
**Fotografia 57 – Box auto:** Il locale è privo di un impianto elettrico a norma, quello esistente è costituito da un cavetto per esterni fissato a parete, sono presenti una presa ed un punto luce centrale.

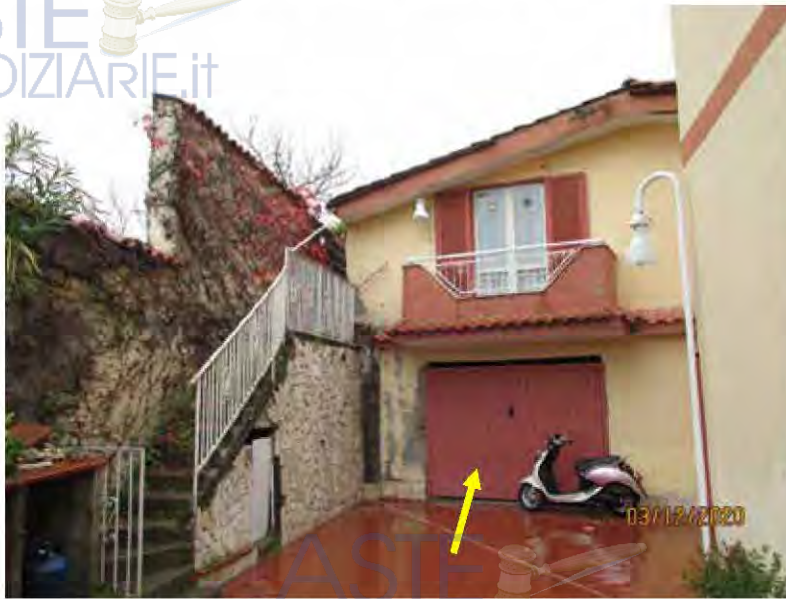
**Fotografia 58 – Deposito:** Vi si accede dal cortile comune tramite un varco carrabile munito di un serramento in ferro di tipo “basculante”, è costituito da due ambienti per una superficie utile netta complessiva pari a mq. 26,90 e un'altezza dal piano di calpestio pari a ml. 2,35.

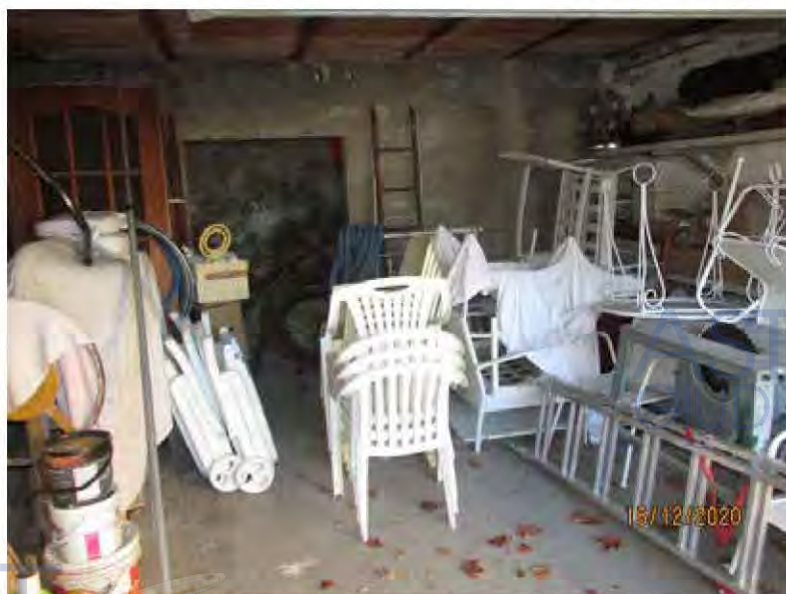
**Fotografia 59 – Deposito:** La pavimentazione è costituita per tutta la superficie da un getto in cls.

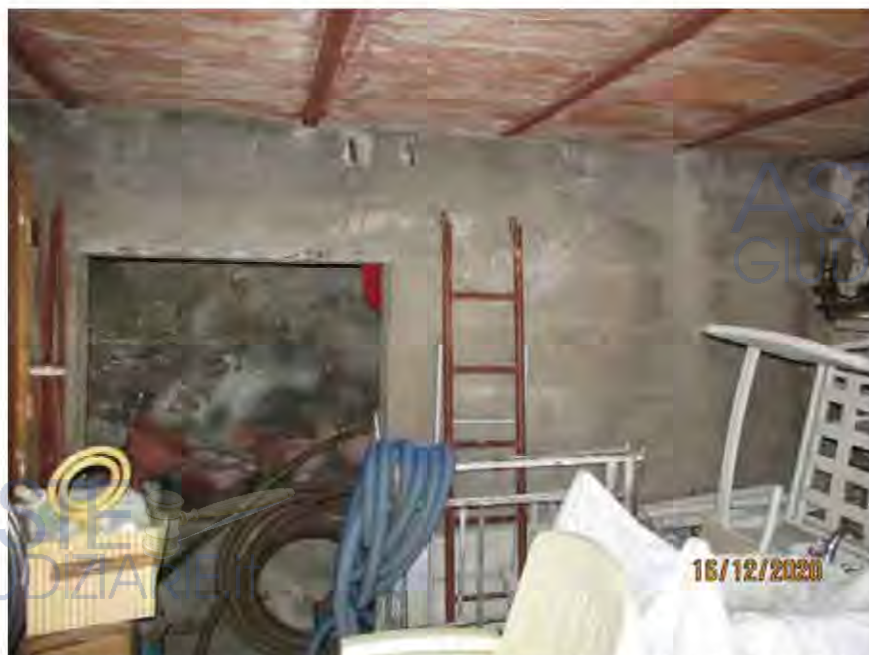
**Fotografia 60 – Deposito:** le pareti sono rifinite con intonaci ordinari a finitura rustica; il soffitto del solaio si presenta allo stato grezzo con l'orditura del solaio a vista. Il locale è privo di un impianto elettrico.

**Deposito:** Vi si accede dal cortile comune tramite un varco carrabile munito di un serramento in ferro di tipo “basculante”, è costituito da due ambienti per una superficie utile netta complessiva pari a mq. 26,90 e un'altezza dal piano di calpestio pari a ml. 2,35. La pavimentazione è costituita per tutta la superficie da un getto in cls; le pareti sono rifinite con intonaci ordinari a finitura rustica; il soffitto del solaio si presenta allo stato grezzo con l'orditura del solaio a vista. Il locale è privo di un impianto elettrico (Foto n. 58, n. 59 e n. 60).
