TRIBUNALE DI NAPOLI
V^A Sezione Civile

Procedura:
R.G.E. n. 563/2023

Perizia di stima dell'immobile sito in Portici (NA) alla Via Francesco Bellucci Sessa n. 4.

Immobile sito in Portici (NA) alla Via Francesco Bellucci Sessa n. 4, distinto al N.C.E.U. di Portici (NA):
Fg 5 p.lla 265 sub 11 Cat. A/2

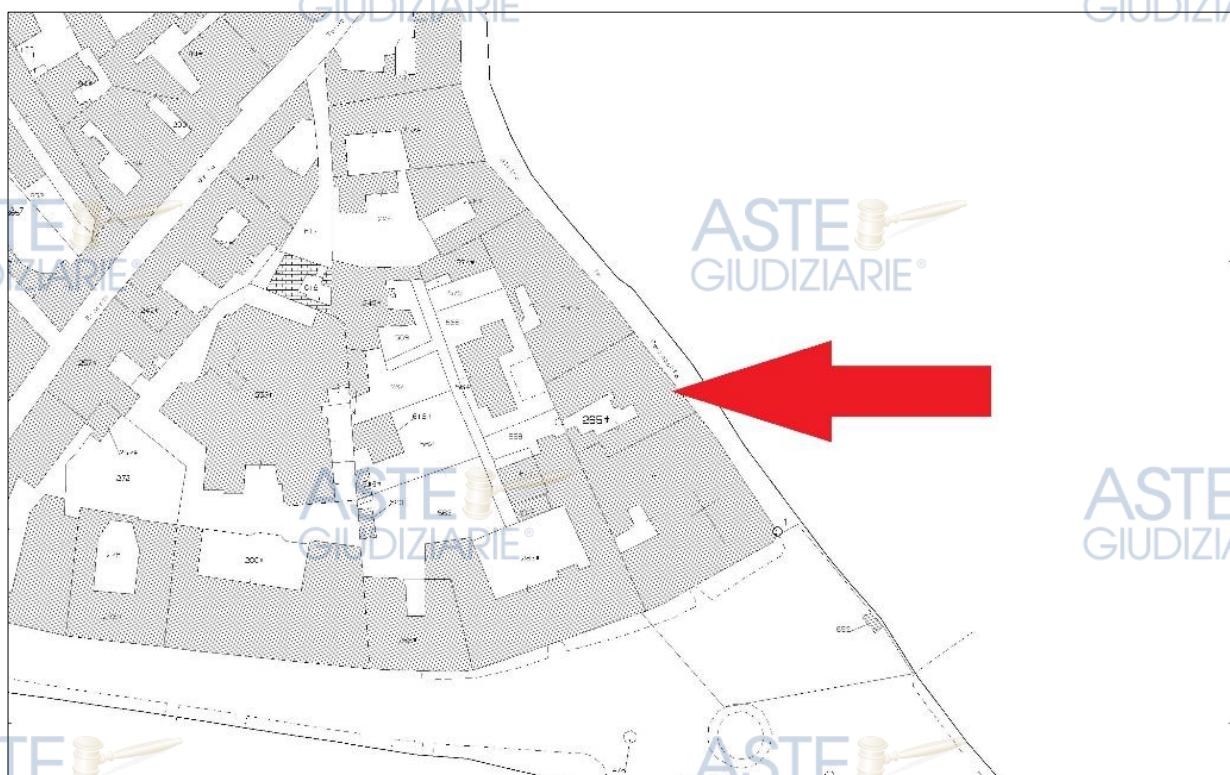
Estratto di mappa – COMUNE DI PORTICI Foglio 5 p.lla 265

Dalla sovrapposizione dello stralcio aerofotogrammetrico con la foto satellitare e con l'estratto di mappa il sottoscritto CTU può affermare che il bene oggetto di pignoramento è esattamente individuato.

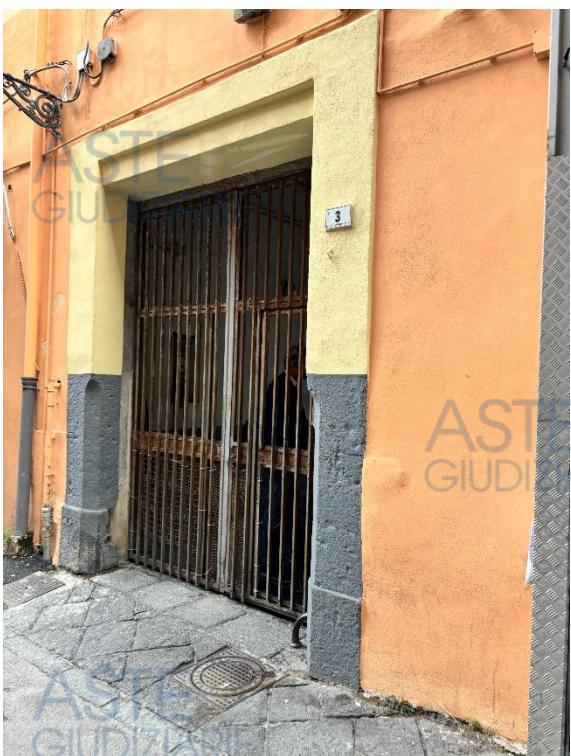
Ingresso del fabbricato in cui è allocato il
cespite

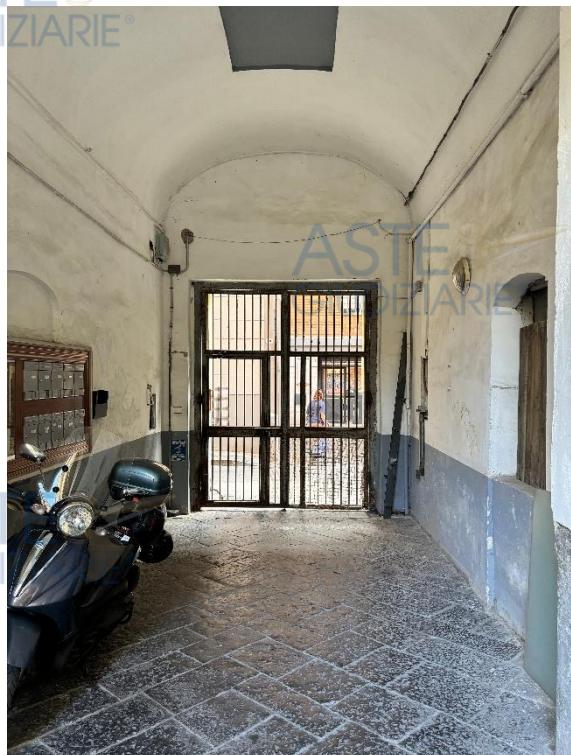
Androne condominiale

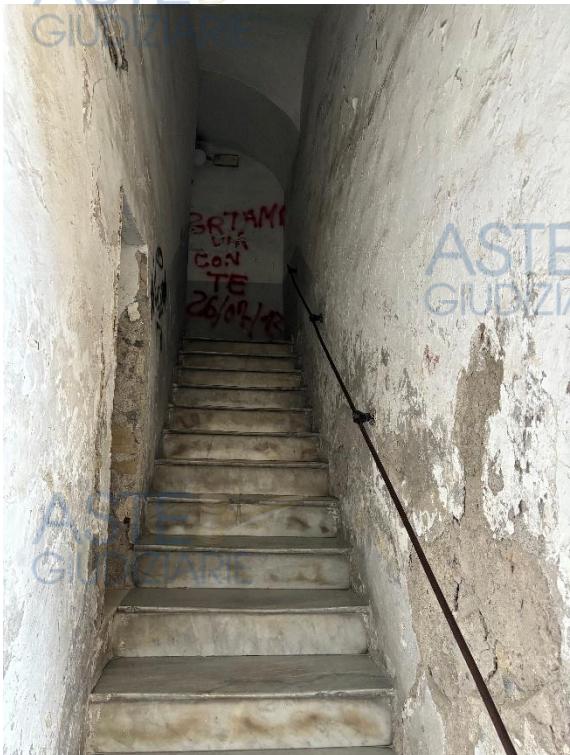
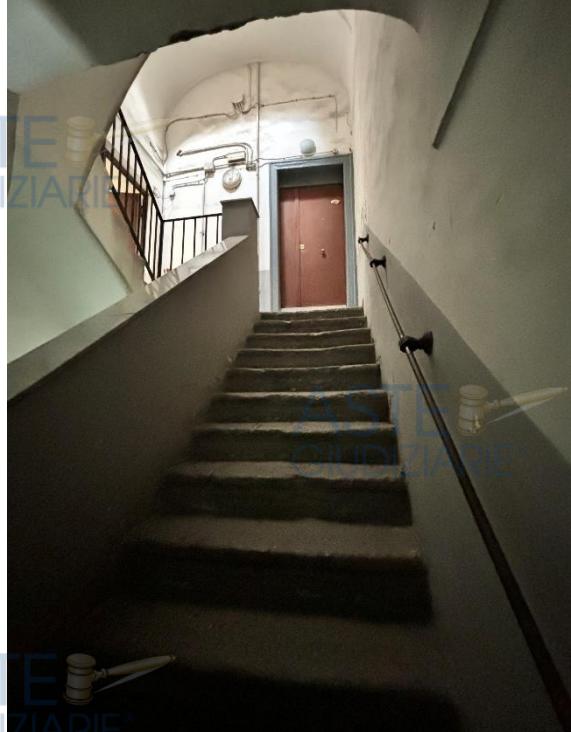
Le pareti sono rifinite con pittura. Le condizioni di manutenzione sono scarse. Superando due rampe di scale, sul pianerottolo a sinistra è posta la porta di ingresso dell'appartamento in oggetto.

Scala condominiale di accesso ai piani

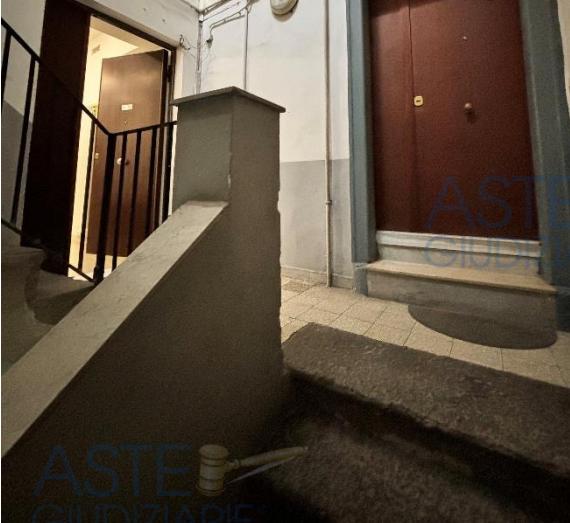
Vano di accesso al cespite pignorato

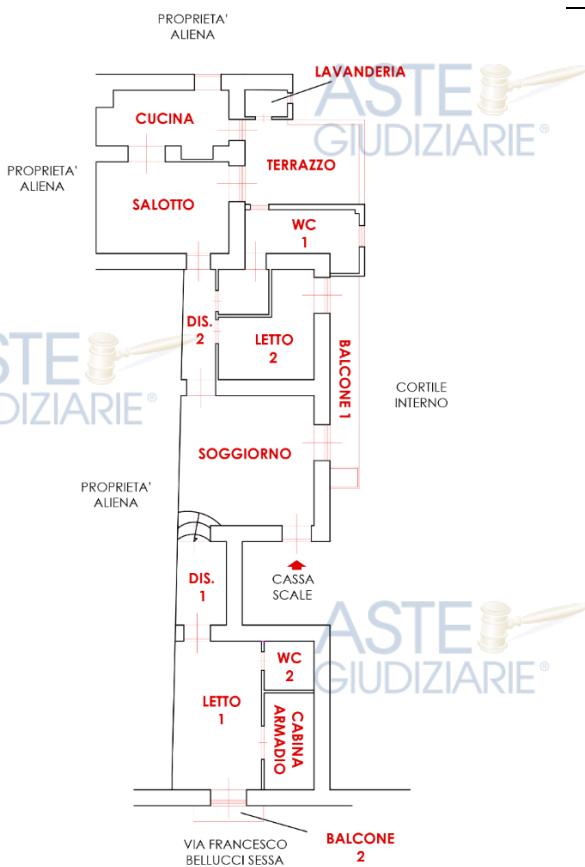
Planimetria attuale

L'appartamento è composto di quattro vani oltre cucina e doppi servizi. Ha una superficie utile netta pari a circa 119,00 mq, oltre aree scoperte ed una altezza interna di circa 3,50 m, con la precisazione che alcuni vani si presentano controsuffittati.

Con l'ausilio della planimetria riportata di seguito, **Allegato n. 5)** e con il supporto del rilievo fotografico, **Allegato n. 6)** si può meglio comprendere la distribuzione e lo stato dell'appartamento.

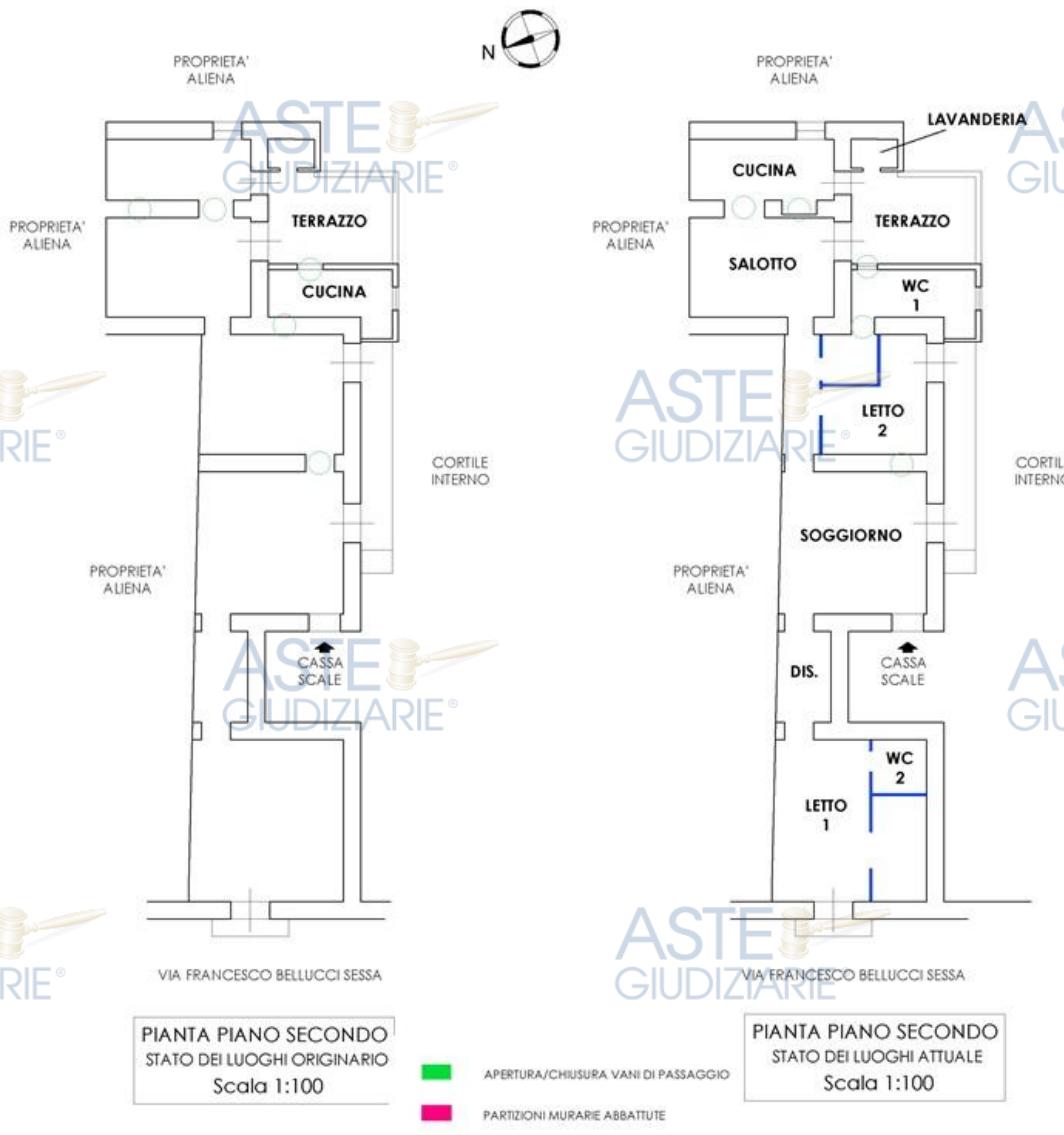
Elaborato grafico comparativo tra lo stato dei luoghi di cui alla planimetria catastale in atti e quello attuale

La situazione reale dei luoghi è **difforme** a quella riportata nella planimetria catastale ad oggi agli atti dell'ufficio dell'Agenzia del Territorio di cui all'**Allegato n. 1**), in ordine ad una diversa distribuzione degli spazi interni nonché all'apertura/chiusura di vani di passaggio. I confini dell'immobile non sono indicati nel grafico catastale.

Onde consentire, una chiara ed immediata comprensione degli abusi di cui sopra si allega un grafico ove sono messe a confronto le due planimetrie, quella dello stato attuale con quella catastale.

Le difformità riscontrate (che riguardano la diversa distribuzione degli spazi, opere contemplate dalla normativa vigente), possono essere sanate presentando pratica al Comune di Portici (NA) di CILA IN SANATORIA, i cui costi, comprensivi di oneri tecnici, sono pari a circa **3.000,00 €**. Gli interventi eseguiti sulla maglia strutturale, consistenti in aperture/chiusure di vani di passaggio, essendo opere strutturali, devono essere sanati presentando una pratica in sanatoria al Genio Civile, il cui costo si stima in **4.000,00 €**, il quale potrebbe anche richiedere interventi ulteriori. Sarà poi necessario prevedere l'aggiornamento della planimetria catastale, presentando pratica DOCFA, il cui costo si stima in **500,00 €**.
