PROCEDURA ESECUTIVA IMMOBILIARE R.G.E. n. 566/2023

Relazione del C.T.U. ing. Massimo Bernardo con studio professionale in Napoli alla via Abate Alferio n. 15, tel 0816582729, cell 3382691988, email: ing.bernardo@tiscali.it, pec: massimo.bernardo@ordingna.it, iscritto all'Albo dei Consulenti Tecnici d'Ufficio del Tribunale di Napoli al n. 10582 della Sezione Civile dal 06/10/2003.

Trattasi di una abitazione di tipo civile, sito in Napoli alla traversa Antonino Pio n. 30, parte di un fabbricato di numero cinque piani fuori terra e piano cantinato, edificato negli ultimi anni '60. La struttura portante è in cemento armato.

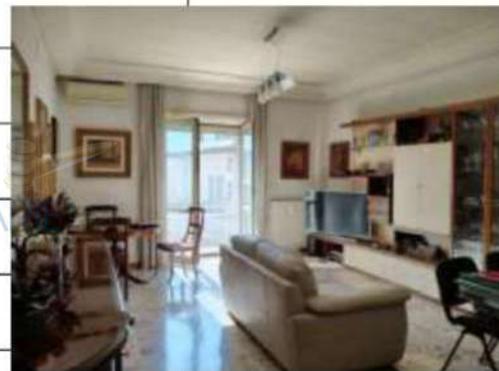
L'unità immobiliare in questione è attualmente composta da tre vani, cucina, bagno, corridoio e balcone con affaccio sul giardino condominiale. In dettaglio dalla porta di ingresso si accede ad un ampio soggiorno-salotto e da esso ad un corridoio che conduce alla cucina, al bagno e alle due camere da letto.

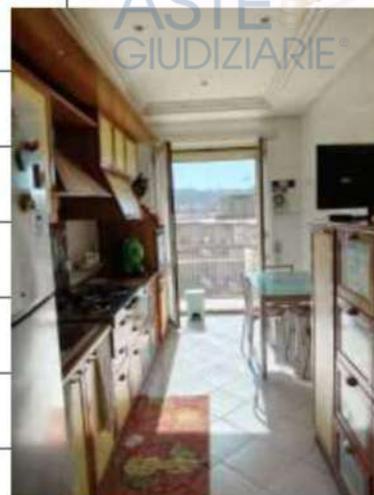
I pavimenti dell'appartamento, ad esclusione del bagno e della cucina, sono in granigliato di marmo di dimensioni 42x42. La cucina presenta un pavimento in monocottura 30x30cm di colore grigio chiaro ed un rivestimento, su tutte le pareti, in monocottura di dimensioni 20x20cm dello stesso colore. Il bagno presenta un pavimento in monocottura con mattonelle 15x15 di colore verdino chiaro ed un rivestimento in monocottura a tutt'altezza dello stesso colore con strisce decorative

perimetrali poste sia ad 80,0 cm che in sommità. Tutti gli ambienti sono dotati di bussole in legno tamburate di colore ciliegio con decoro centrale in vetro. Gli infissi esterni sono in alluminio a vetro camera di colore bianco con avvolgibili in pvc. La porta di accesso è semiblindata, a singolo battente, rivestita internamente. Le pareti e i soffitti sono tinteggiati in tinta chiara. Il soggiorno, il bagno e la cucina presentano dei controsoffitti con gradini e conchiglie a mezzo toro.

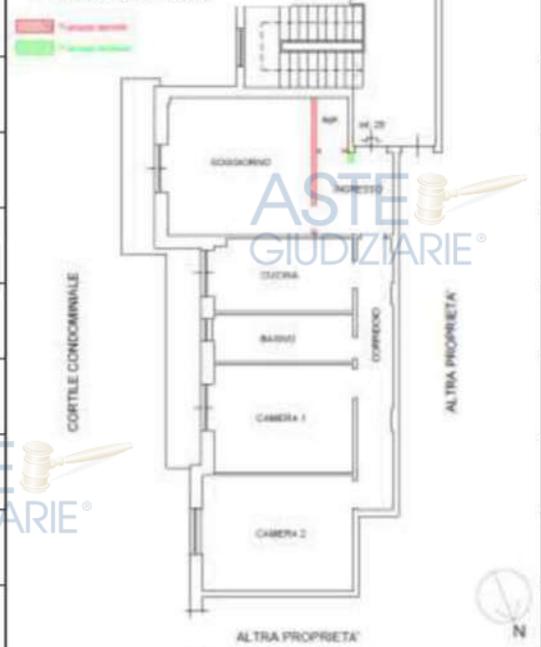
Planimetria di confronto tra catastale e stato dei luoghi

L'immobile de quo, dal rilievo eseguito, non è conforme all'attuale pianta catastale che corrisponde a quella di impianto del 1968, infatti presenta una lieve diversa distribuzione degli spazi interni dovuta all'abbattimento di un

tramezzo nel salone che ha inglobato la saletta di ingresso ed un piccolo ripostiglio.

Quindi al fine di regolarizzare il bene sotto il profilo edilizio bisognerà presentare una CILA in sanatoria all'Ufficio

Tecnico Edilizio del Comune di Napoli con conseguente aggiornamento della planimetria catastale.
