espr. imm. n. 710/2019 – [REDACTED] – integrazione

**TRIBUNALE DI NAPOLI**

**INTEGRAZIONE** alla relazione di consulenza tecnica d'ufficio alla procedura n.

**710/2019 – [REDACTED]**

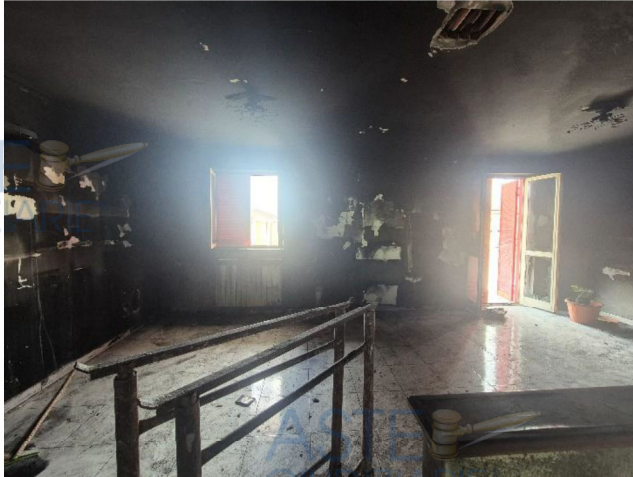
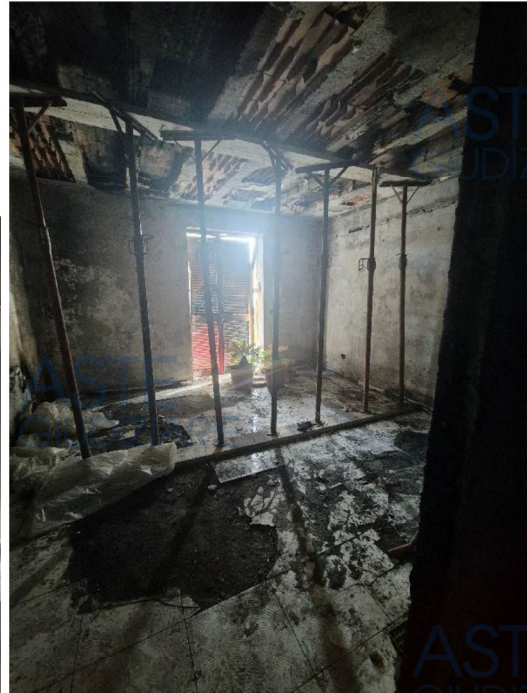
*provocato le fratture, ed infine si sono rinforzati i campi di solaio investiti dell'incendio con puntelli telescopici e tavole da ponte (...) nella scala condominiale, dal piano terra al torrino, si è proceduto alla rimozione della fuliggine da pavimenti, pareti, soffitti, e a ritinteggiare quest'ultimi, rendendo di nuovo la scala idonea all'utilizzo ...*

Sono attualmente visibili le conseguenze dei danni subiti: le superfici sono coperte da uno strato scuro di residui della combustione; il calore ha deformato gli infissi, gli intonaci risultano "cotti": in alcuni punti staccati a grandi scaglie. Il calore estremo lo ha reso friabile e privo di coesione; l'intonaco andrà rimosso completamente fino al mattone/cemento sottostante prima di qualsiasi ripristino. Il calore intenso ha causato il distacco dell'intonaco

*L'immobile, in oggetto, se pur sanificato rimuovendo i detriti della combustione, e puntellato nei solai, non ha le condizioni per essere abitabile; per esso occorre eseguire lavori di ricostruzione dei travetti in calcestruzzo cementizio del solaio, ripristinare intonaci e pavimenti, sostituire gli impianti elettrico e termico, sostituire alcuni infissi interni ed esterni, tinteggiare tutte le pareti e i soffitti.*

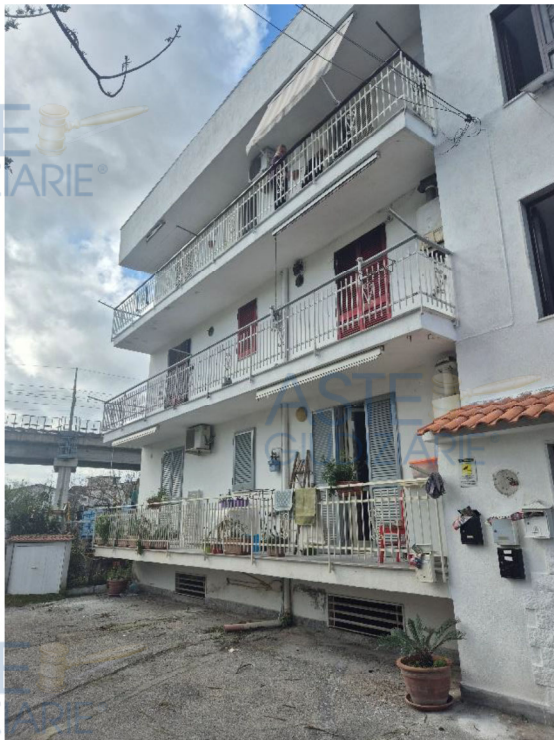
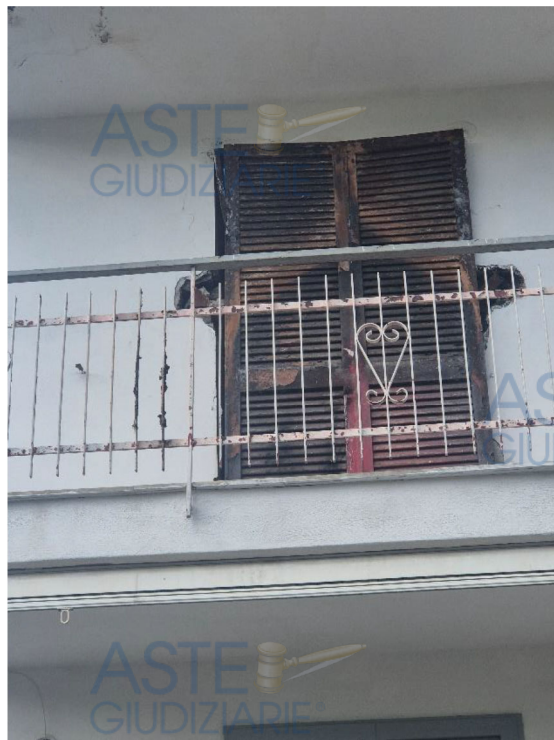
Appartamento subastato prospetto est

e del fondello delle pignatte, il solaio appare "cotto" e va demolito o può essere rinforzato con fibre di carbonio o solette collaborative.

L'immobile abbisogna dunque di lavori radicali di ripristino statico ed igienico funzionale.
